Cas concret no. 1:

## Les laves torrentielles de Villeneuve du 13/14 août 1995

OLIVIER FRANÇAIS<sup>1)</sup> et OLIVIER LATELTIN<sup>2)</sup>

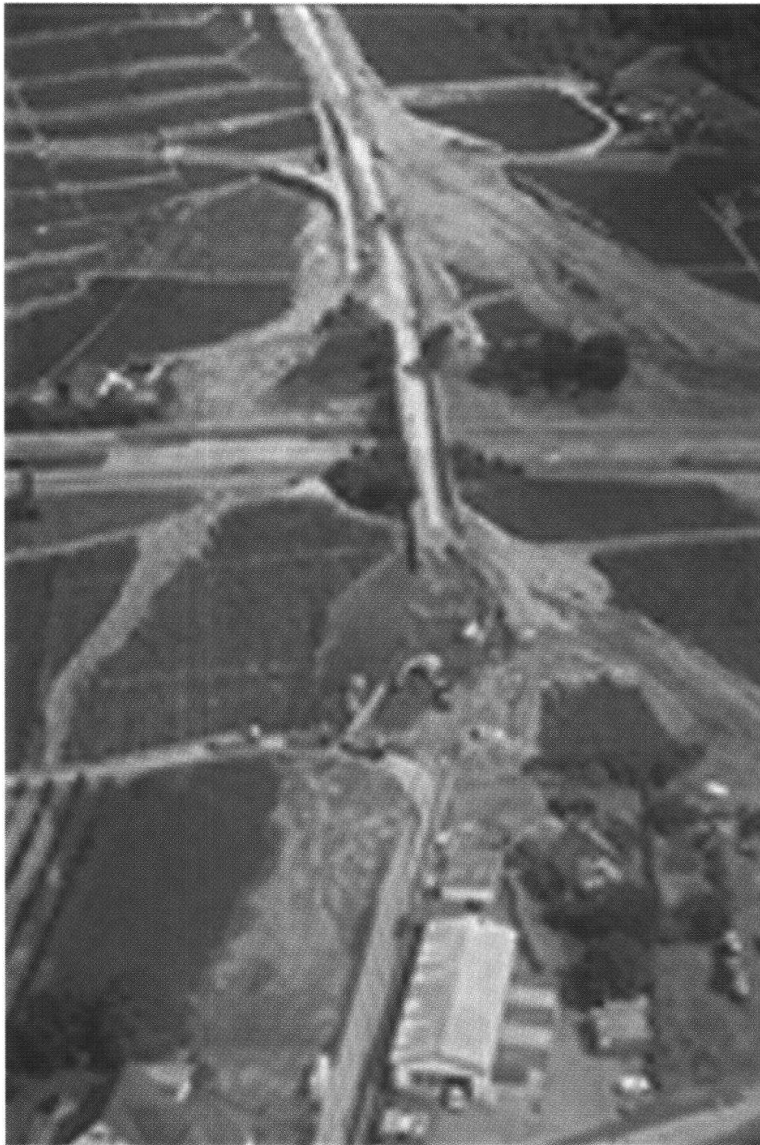
**Fig. 1:**  
Vue aérienne de la zone sinistrée

Suite à une période de fortes précipitations (8 et 11 août), un gros orage éclate dans la région de Villeneuve le dimanche soir 13 août 1995. Les eaux superficielles se concentrent dans les ravines et provoquent rapidement une saturation des sols et des terrains meubles dans le lit des torrents. Les alluvions et les éboulis sont mobilisés sous la forme de laves torrentielles par les eaux de surface dans ces terrains saturés. Entre 23h20 et 23h30, le Nant du Pissot sort de son lit et des laves torrentielles se propagent dans le cône de déjection (volume 50'000 m<sup>3</sup>) en recouvrant les deux chaussées de l'autoroute A9, la région des vignes et une partie de la zone industrielle. L'autoroute est recouverte de plusieurs mètres de gravats et les dépôts solides s'étendent sur une superficie de 5 hectares. Un bloc de 60 m<sup>3</sup>, retrouvé en aval de l'autoroute, témoigne de la capacité de transport des laves torrentielles lors de l'événement. Une dizaine de voitures sont ensevelies sous les gravats et leurs occupants sont légèrement blessés.

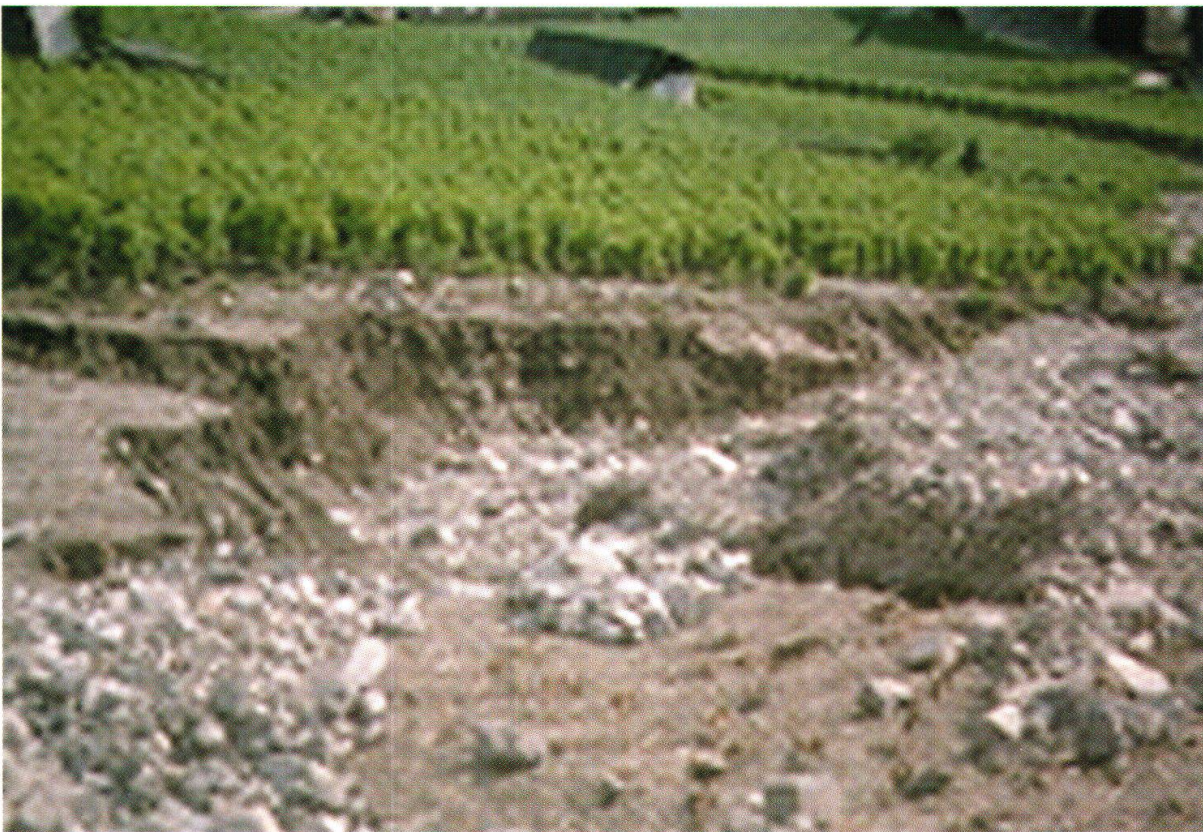
**Fig. 3:** Surcreusement provoqué par les laves torrentielles dans le cône de déjection

Dans le secteur aval du torrent principal, les 15 ouvrages de protection contre les crues ont été totalement détruits. Une quinzaine de gros blocs (volume de 5 à 50m<sup>3</sup>) se sont arrêtés à environ 200 mètres en amont du cône de déjection, en créant un important effet de barrage à l'écoulement. Des levées et des traces d'impact de pierres sur les arbres sont visibles sur les berges du torrent, jusqu'à une hauteur de 5 mètres. Dans le cône de déjection, le torrent est sorti de son lit en créant différentes levées. Des surcreusements («gullies», Fig. 3) dans le matériel accumulé témoignent d'événements multiples qui se sont succédés rapidement durant la nuit du 13 au 14 août 1995.

A l'aval du canal qui enjambe l'autoroute, un dépotoir d'une capacité de 4000 m<sup>3</sup> a été complètement recouvert par les gravats. Le canal lui-même a été endommagé dans la partie supérieure du cône et des traces indiquent clairement que ce canal n'était pas dimensionné pour contenir les débits solides et liquides lors de l'événement.
