Cas concret no. 2:

Le glissement de Cergnat - La Frasse (VD)

FRANCIS NOVERRAZ*

Résumé

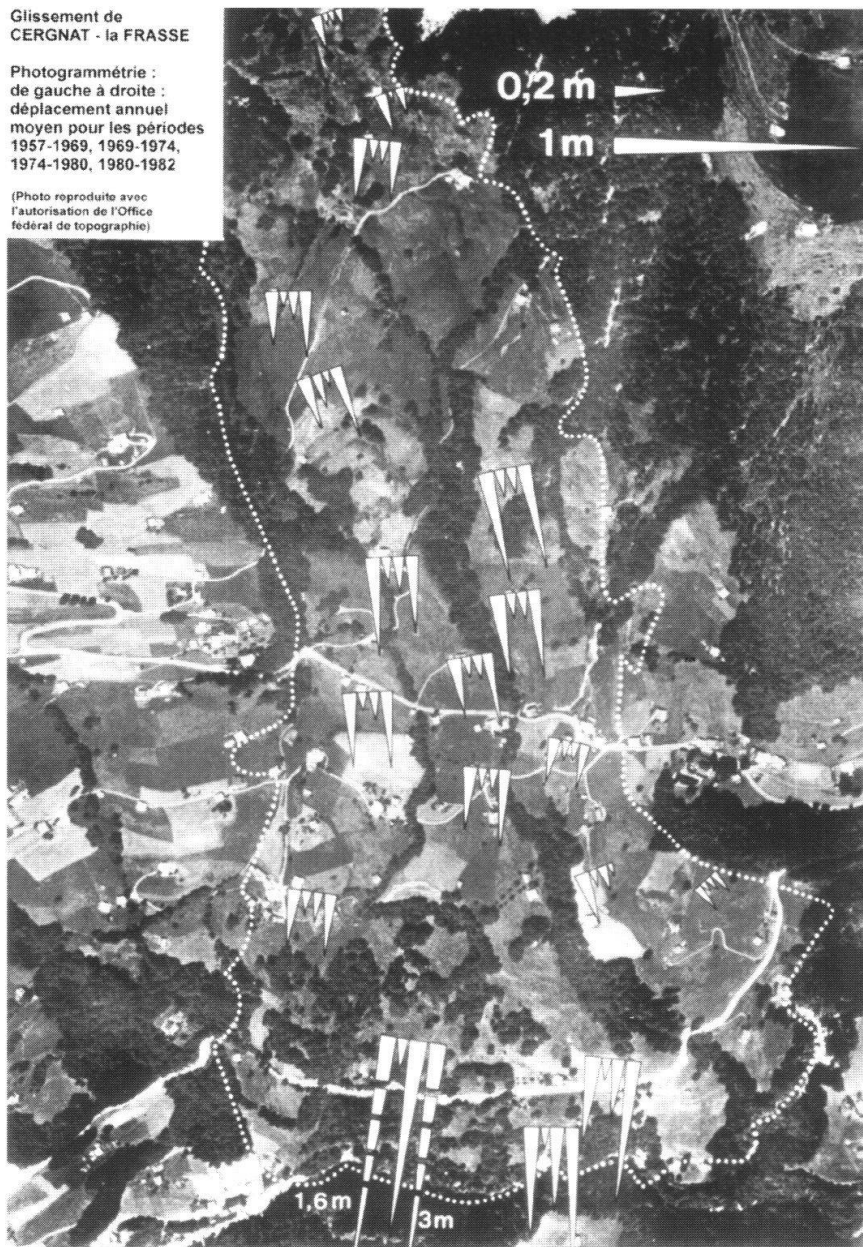
Photogrammétrie :
de gauche à droite :
déplacement annuel
moyen pour les périodes
1957-1969, 1969-1974,
1974-1980, 1980-1982

Fig. 2:
Restitution photogram-
métrique des déplace-
ments pour diverses pé-
riodes (Source: Institut
de Photogrammétrie de
l'EPFL)

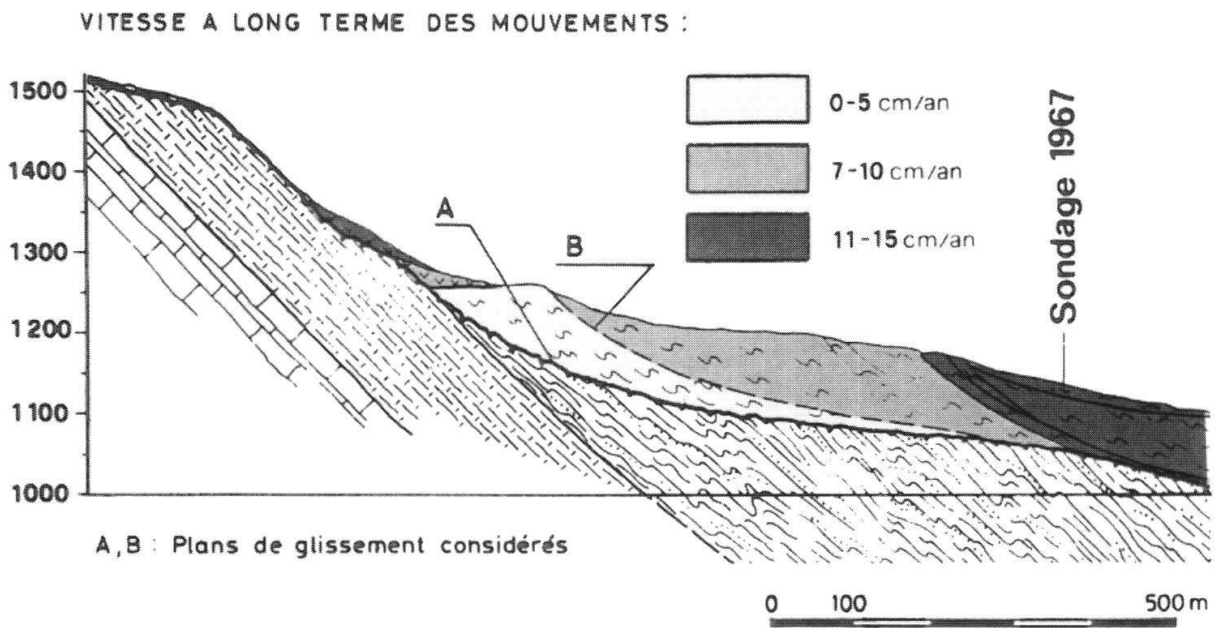
Fig. 3: Profil géologique de la partie haute du glissement avant et après reconsidération du résultat sur la base d'une analyse interdisciplinaire

arrivé à la conclusion (voir fig. 3) que la probabilité de transition de la rupture selon l'analyse probabiliste effectuée (méthode Oboni-Bourdeau), s'élevait à 90 % en amont du glissement sur la surface de glissement basale (profil supérieur fig. 3). Or une telle probabilité était incompatible avec les mouvements observés par mesures géodésiques sur la partie de tête du glissement, plus faibles qu'en aval.

Il a dès lors été facile pour le géologue de trouver au niveau des hypothèses ayant servi à l'établissement du profil la cause du problème. La vérification de la nouvelle hypothèse (d'un seuil supplémentaire au niveau des Couches Rouges) au moyen d'un unique forage, que l'on savait devoir être court (Fr3 sur le profil du bas de la figure 3) a été facile à justifier et à budgéter.

Ce nouveau forage a effectivement trouvé, à peu de frais, ce seuil rocheux élevé, et une analyse probabiliste effectuée sur la base du profil modifié a vu s'abaisser la probabilité de transition à moins de 35 %, valeur qui devenait compatible.
