Fallbeispiel Nr. 4:

Murgang von Selzach 1970

PETER JORDAN*

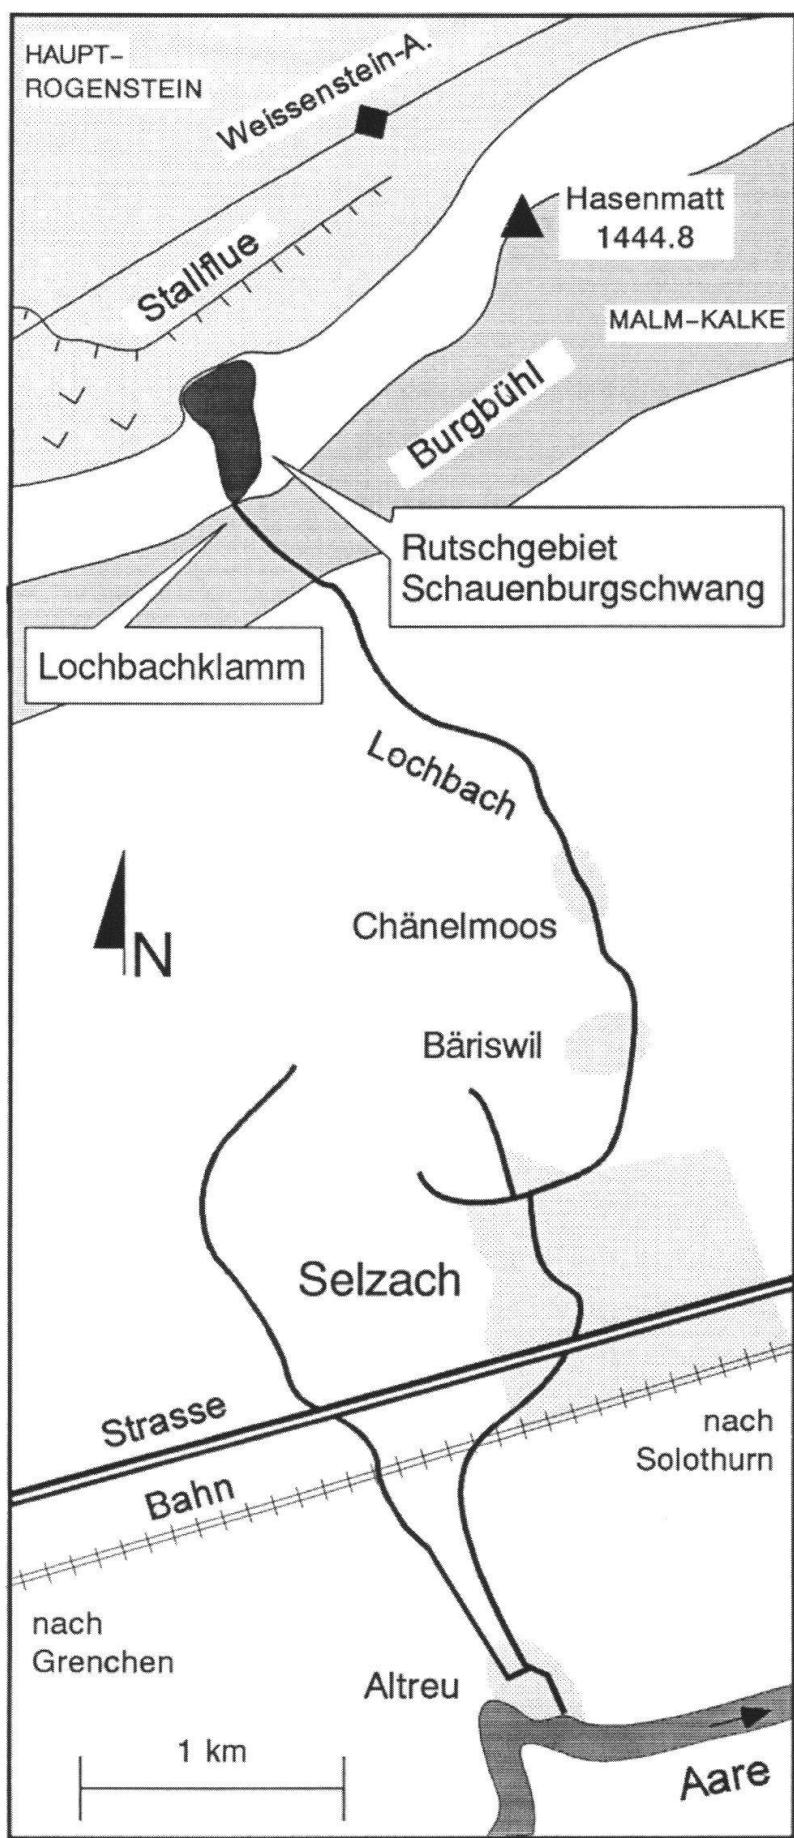
Fig. 2:

Übersichtsskizze Selzach - Schauenburg: Vom Murgang betroffen waren insbesondere der Weiler Chänelmoos, die Bahn- und Strassenverbindung Solothurn-Grenchen-Biel, das Landwirtschaftsland südlich Selzach und der Weiler Altreu.

Der Selzacher Murgang fand im Bereich der hier südlichsten Jurakette, der Weissenstein-Antiklinale statt (Figur 2). Das Abrissgebiet liegt im kleinen Hochtal von Schauenburg. Diese Combe aus Callovien- und Effinger-Mergeln ist eingebettet zwischen dem etwa 60° südfallenden Hauptrogensteinzug der Stallflue (1409 m ü.M.) im Norden und dem Felsband des Burgbühl im Süden, das von steilstehenden Schichten der Balsthal- und Reuchenette-Formation („Malmkalk“) gebildet wird und in das sich der Lochbach eine tiefe Kerbe eingeschnitten hat. Die Lochbachklamm zeichnet eine wichtige, NNW-SSE-streichende tektonische Störung nach, die offensichtlich auch den Westrand des nördlich davon gelegenen Abriss-
