**Artikel:** Geologische Naturgefahren in der Schweiz = Dangers géologiques en

**Kapitel:** Fallbeispiel Nr. 4 : Murgang von Selzach 1970

# Fallbeispiel Nr. 4:

# Murgang von Selzach 1970

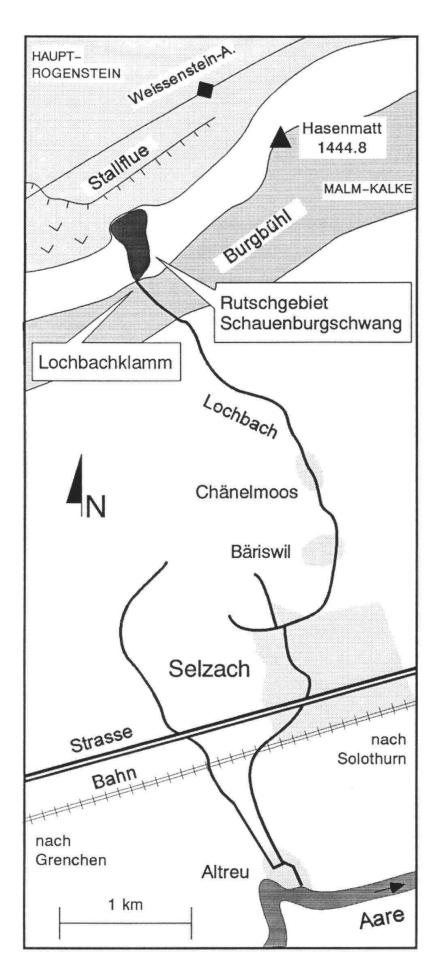
Fig. 2:
Übersichtsskizze Selzach Schauenburg: Vom Murgang
betroffen waren insbesondere
der Weiler Chänelmoos, die
Bahn- und Strassenverbindung Solothurn-GrenchenBiel, das Landwirtschaftsland
südlich Selzach und der Weiler
Altreu.

Der Selzacher Murgang fand im Bereich der hier südlichsten Jurakette, der Weissenstein-Antiklinale statt (Figur 2). Das Abrissgebiet liegt im kleinen Hochtal von Schauenburg. Diese Combe aus Callovien- und Effinger-Mergeln ist eingebettet zwischen dem etwa 60° südfallenden Hauptrogensteinzug der Stallflue (1409 m ü.M.) im Norden und dem Felsband des Burgbühls im Süden, das von steilstehenden Schichten der Balsthal- und Reuchenette-Formation ("Malmkalk") gebildet wird und in das sich der Lochbach eine tiefe Kerbe eingeschnitten hat. Die Lochbachklamm zeichnet eine wichtige, NNW-SSE-streichende tektonische Störung nach, die offensichtlich auch den Westrand des nördlich davon gelegenen Abriss-
