**Artikel:** Geologische Naturgefahren in der Schweiz = Dangers géologiques en Suisse = Pericoli geologici naturali in Svizzera  
**Autor:** Keusen, H.R. / Bollinger, D. / Lateltin, O.  
**Kapitel:** Fallbeispiel Nr. 4 : Murgang von Selzach 1970  
**Autor:** Jordan, Peter  
**DOI:** <https://doi.org/10.5169/seals-220733>

## Fallbeispiel Nr. 4:

# Murgang von Selzach 1970

PETER JORDAN\*

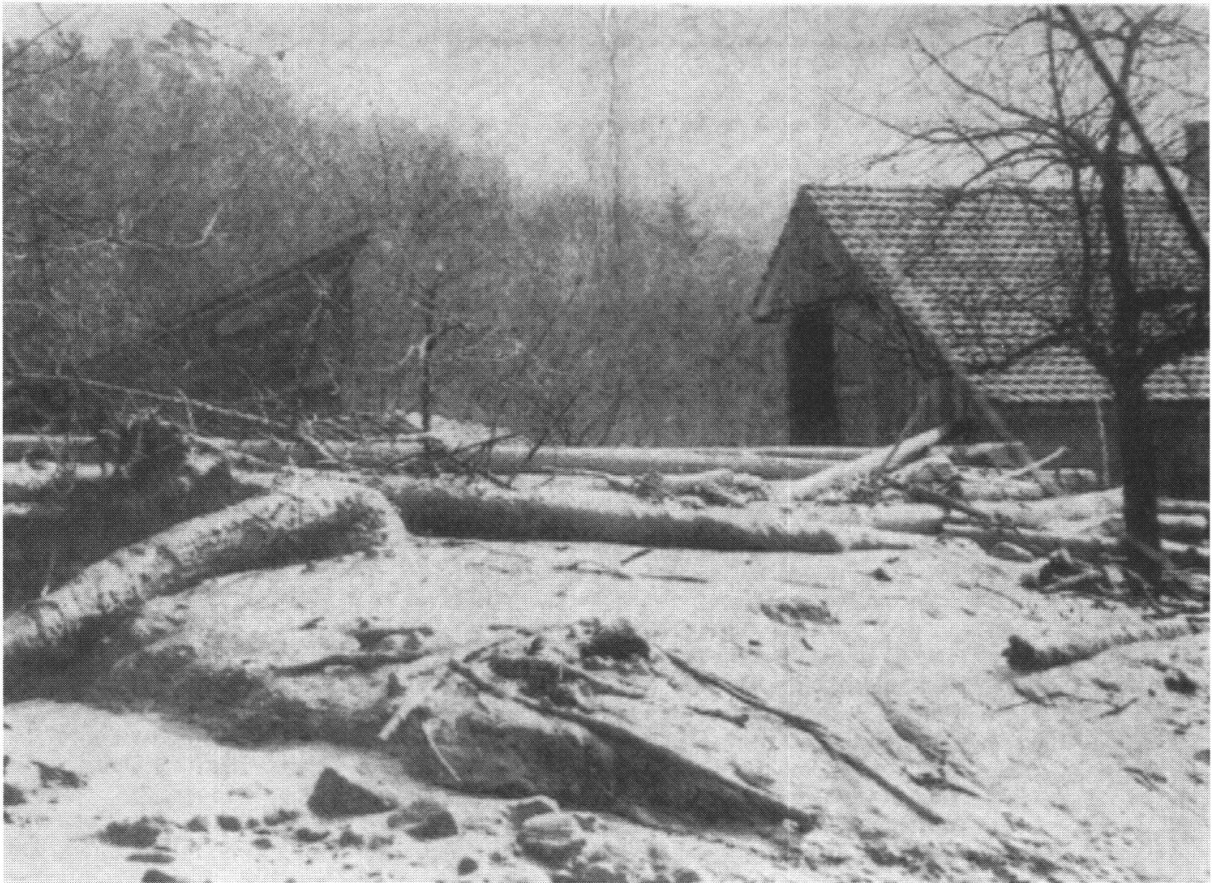
**Fig. 1:** Häuser von Chänelmoos nach dem Murgang (Zeitungsbild Oltener Tagblatt vom 24. April 1970).

Nach einer Periode starker Niederschläge, welche die einsetzende Schneeschmelze überlagerte, lösten sich ab dem 17. April 1970 am Schauenburgschwung (Landes-Koordinaten 599700 / 231500) grössere Erdmassen und verstopften die südlich gelegene, an der Basis kaum 5 m breite Lochbachklamm bis zu einer Höhe von über 20 Metern. Am 21. April löste sich aus dieser angestauten Masse der erste, am 22. April der zweite und grösste Murgang. In den Tagen darauf folgten noch einige kleinere Murgänge. Schon der erste Murgang überflutete, obwohl grössere Massen in den dazwischenliegenden Wäldern zurückgehalten wurden, den 2 km entfernten Selzacher Ortsteil Chänelmoos mit Schlamm, Steinblöcken, Eisschollen und Holzstämmen (Figur 1). Spätere Murgänge durchbrachen den Selzacher Dorfkern, überfluteten die Kantonsstrasse und die Eisenbahnlinie Grenchen - Solothurn und erreichten schlussendlich die Aare bei Altreu. Die Gesamtkubatur der Murgänge wird auf 100'000 bis 120'000 m<sup>3</sup> geschätzt. Neben dem Unterbruch der wichtigen Verkehrsachsen waren namhafte Schäden an Gebäuden und eine grossräumige, dezimeterhohe Übersarung des landwirtschaftlichen Kulturlands festzustellen. Dank rechtzeitiger Warnung waren keine Menschenleben zu beklagen.

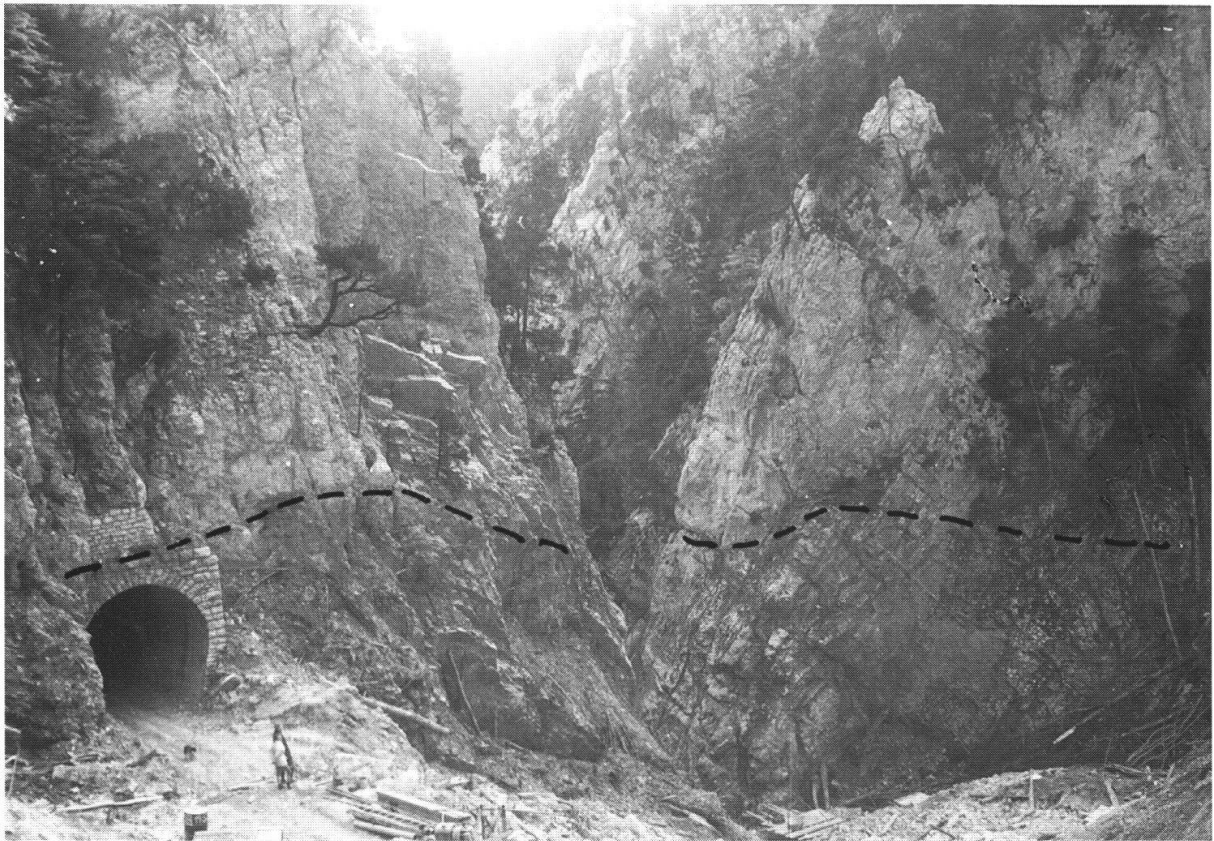
**Fig. 3:** Die Lochbachklamm und der Strassentunnel nach der Räumung, Sicht von Norden. Die gestrichelte Linie bezeichnet die Höhe der Ablagerungen vor dem Murgang (Foto H. Fröhlicher, 1. November 1970).

In der Lochbachklamm liegen unter den rezenten, vor dem Abgang der Murgänge über 20 m mächtigen Schuttmassen ältere Rutschmassen, die ebenfalls Hauptrogensteintrümmer enthalten.
