Artikel: Geologische Naturgefahren in der Schweiz = Dangers géologiques en Suisse = Pericoli geologici naturali in Svizzera

Fallbeispiel Nr. 6:

Das Steinschlaggebiet Abenberg / Eyewald im Diemtigtal Risikoanalyse und Schutzmassnahmen

HANS RUDOLF KEUSEN*

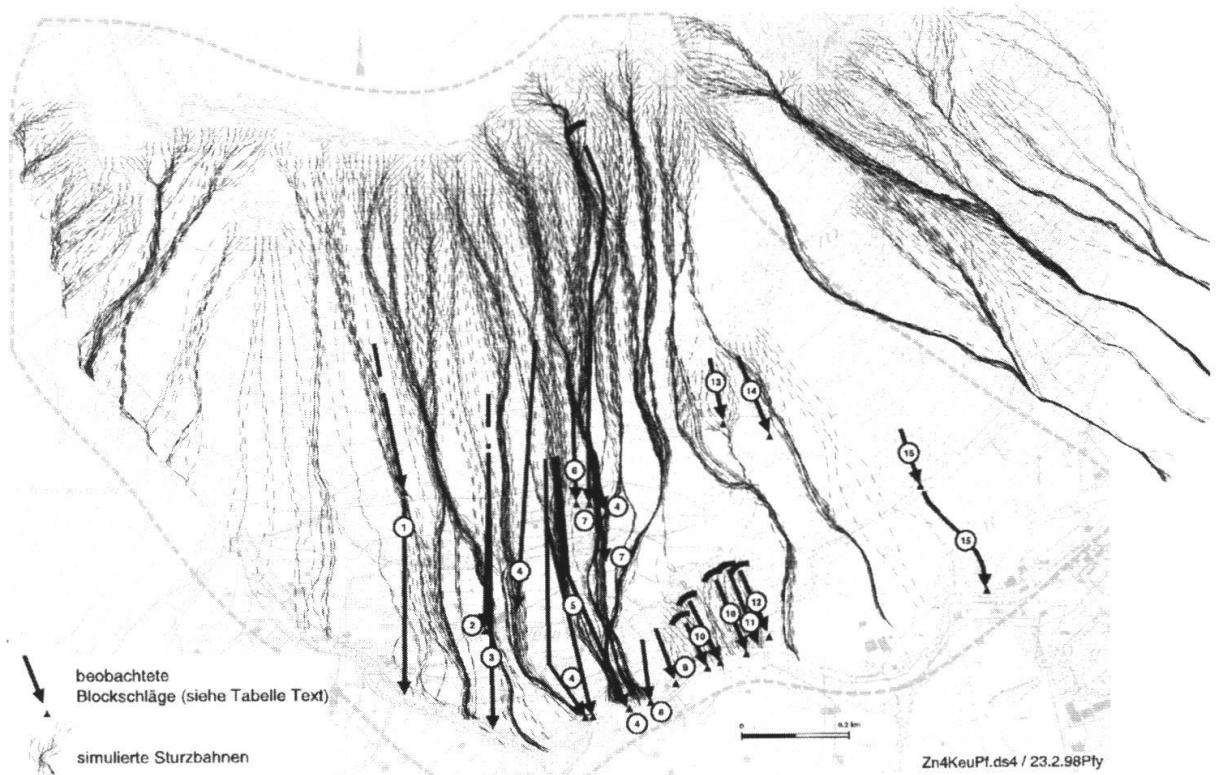
Fig. 2: Ereignisdokumentation (frühere Blockschläge) und mit dem Modell Zinggeler-Geotest berechnete Sturzbahnen von Blockschlügen und frühere Ereignisse.

Im vorliegenden Fall zeigte sich, dass bei der Gemeinde praktisch keine Aufzeichnungen über frühere Naturereignisse bestehen. Die Ereignisdokumentation musste deshalb durch Befragungen erarbeitet werden. Dabei konnten auf der linken Talflanke des Diemtigtals zwischen Horboden und Zwischenflüh 40 Ereignisse eruierert werden. Es zeigte sich, dass im Gebiet des Abendberges eine Häufung von Blockschlägen (mindestens 15 Ereignisse, siehe Tabelle 1 und Fig. 2) zu verzeichnen ist.

grösse von 4 m^3 angenommen. Der Untergrund wurde aufgrund der Kartierung mit einer entsprechenden Dämpfung eingeführt und der Wald als Hindernis berücksichtigt. Das Geländerelief bündelt die Sturzbahnen der Blöcke teilweise stark (Fig. 2). Es ergibt sich eine auffallend gute Übereinstimmung mit den früheren Ereignissen, indem jene vor allem dort verzeichnet werden, wo infolge des Reliefs ausgeprägte Bündelungen der Sturzbahnen auftreten.

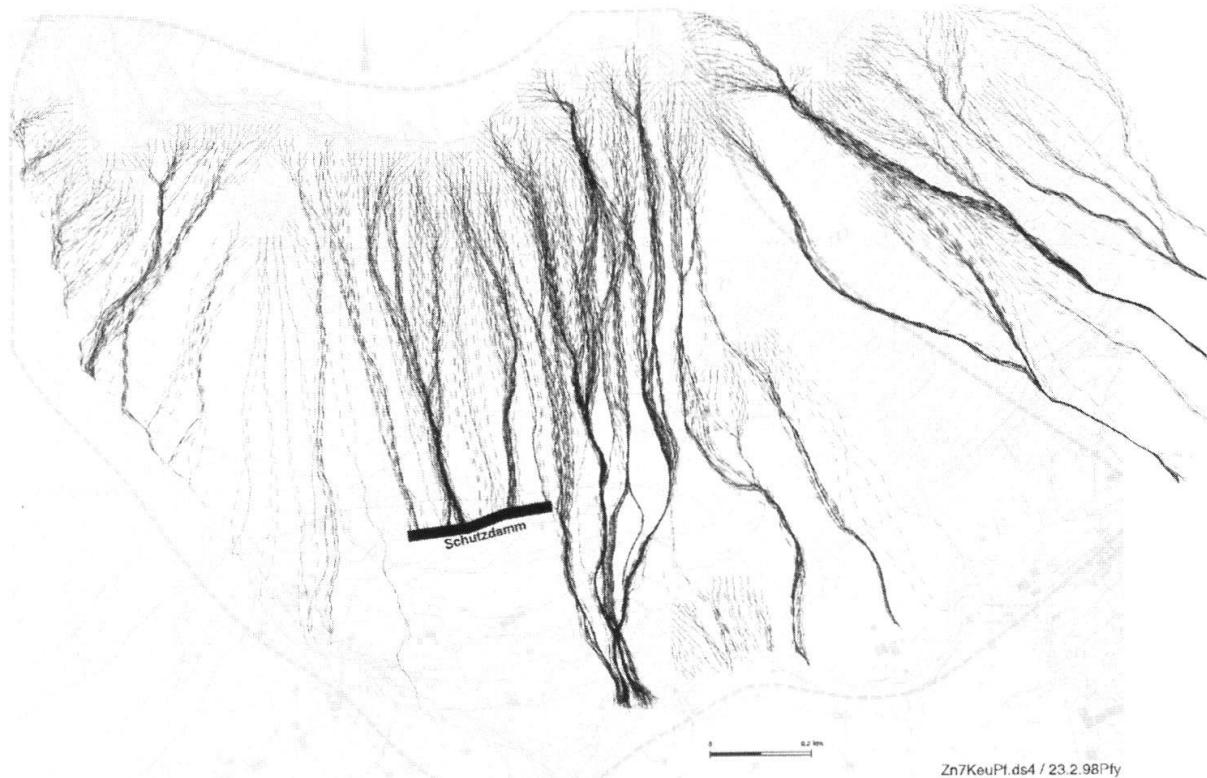
Fig. 5: Schutzdamm mit Schutzwirkung

- a) **Raumplanung:** Bauverbot im roten Gefahrenbereich.
- b) **Waldpflege:** Der bestehende Wald erfüllt eine äusserst wichtige Schutzfunktion. Blöcke bis zu 4 m^3 werden durch den Wald zurückgehalten. Ohne Wald wäre die Siedlung einem sehr häufigen Blockschlag ausgesetzt. Der Pflege und Verjüngung des Waldes wurde deshalb eine grosse Priorität eingeräumt.
- c) **Schutzdamm:** Zum Schutz der am stärksten gefährdeten Wohnhäuser wurde ein 300 m langer und 4 m hoher Schutzdamm erstellt. Dessen Schutzwirkung ist auf Fig. 5 dargestellt. Die Gefahrenkarte konnte in der Folge entsprechend abgeändert werden, indem der rote Gefahrenbereich unterhalb des Dammes zu blau rückgestuft werden konnte.

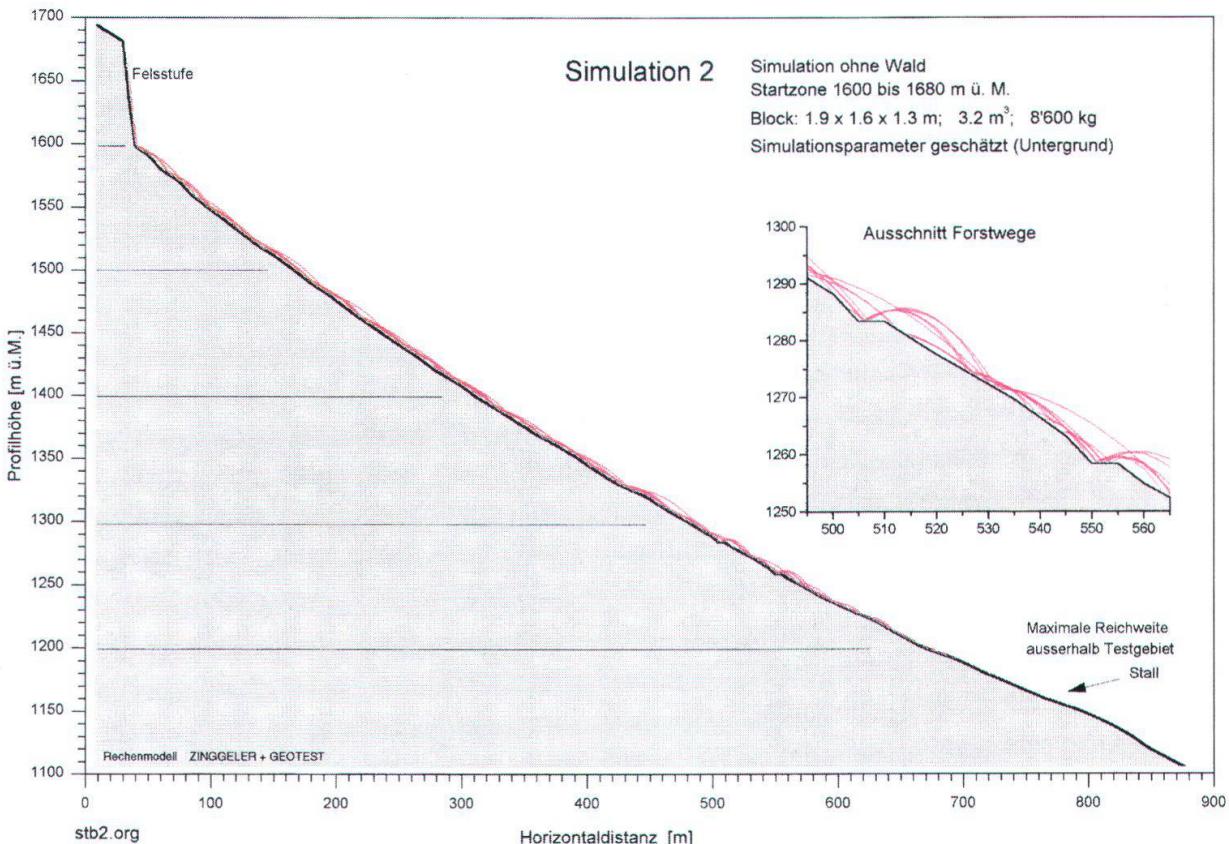
Fig. 6: 2-D-Simulation im Profil

Das Berechnungsmodell ist als 3D-Modell konzipiert und erlaubt flächendeckende Berechnungen von Sturzbahnen, ausgehend von definierten Startpunkten. Für spezielle Fragestellungen kann auch eine 2D-Simulation durchgeführt werden (siehe Fig. 6 und 7), wobei die Information für eine bestimmte Profilstelle stark erhöht werden kann (z.B. Häufigkeit einer auftretenden Energie oder Sprunghöhe im Hinblick auf die Dimensionierung eines Rückhaltebauwerkes).

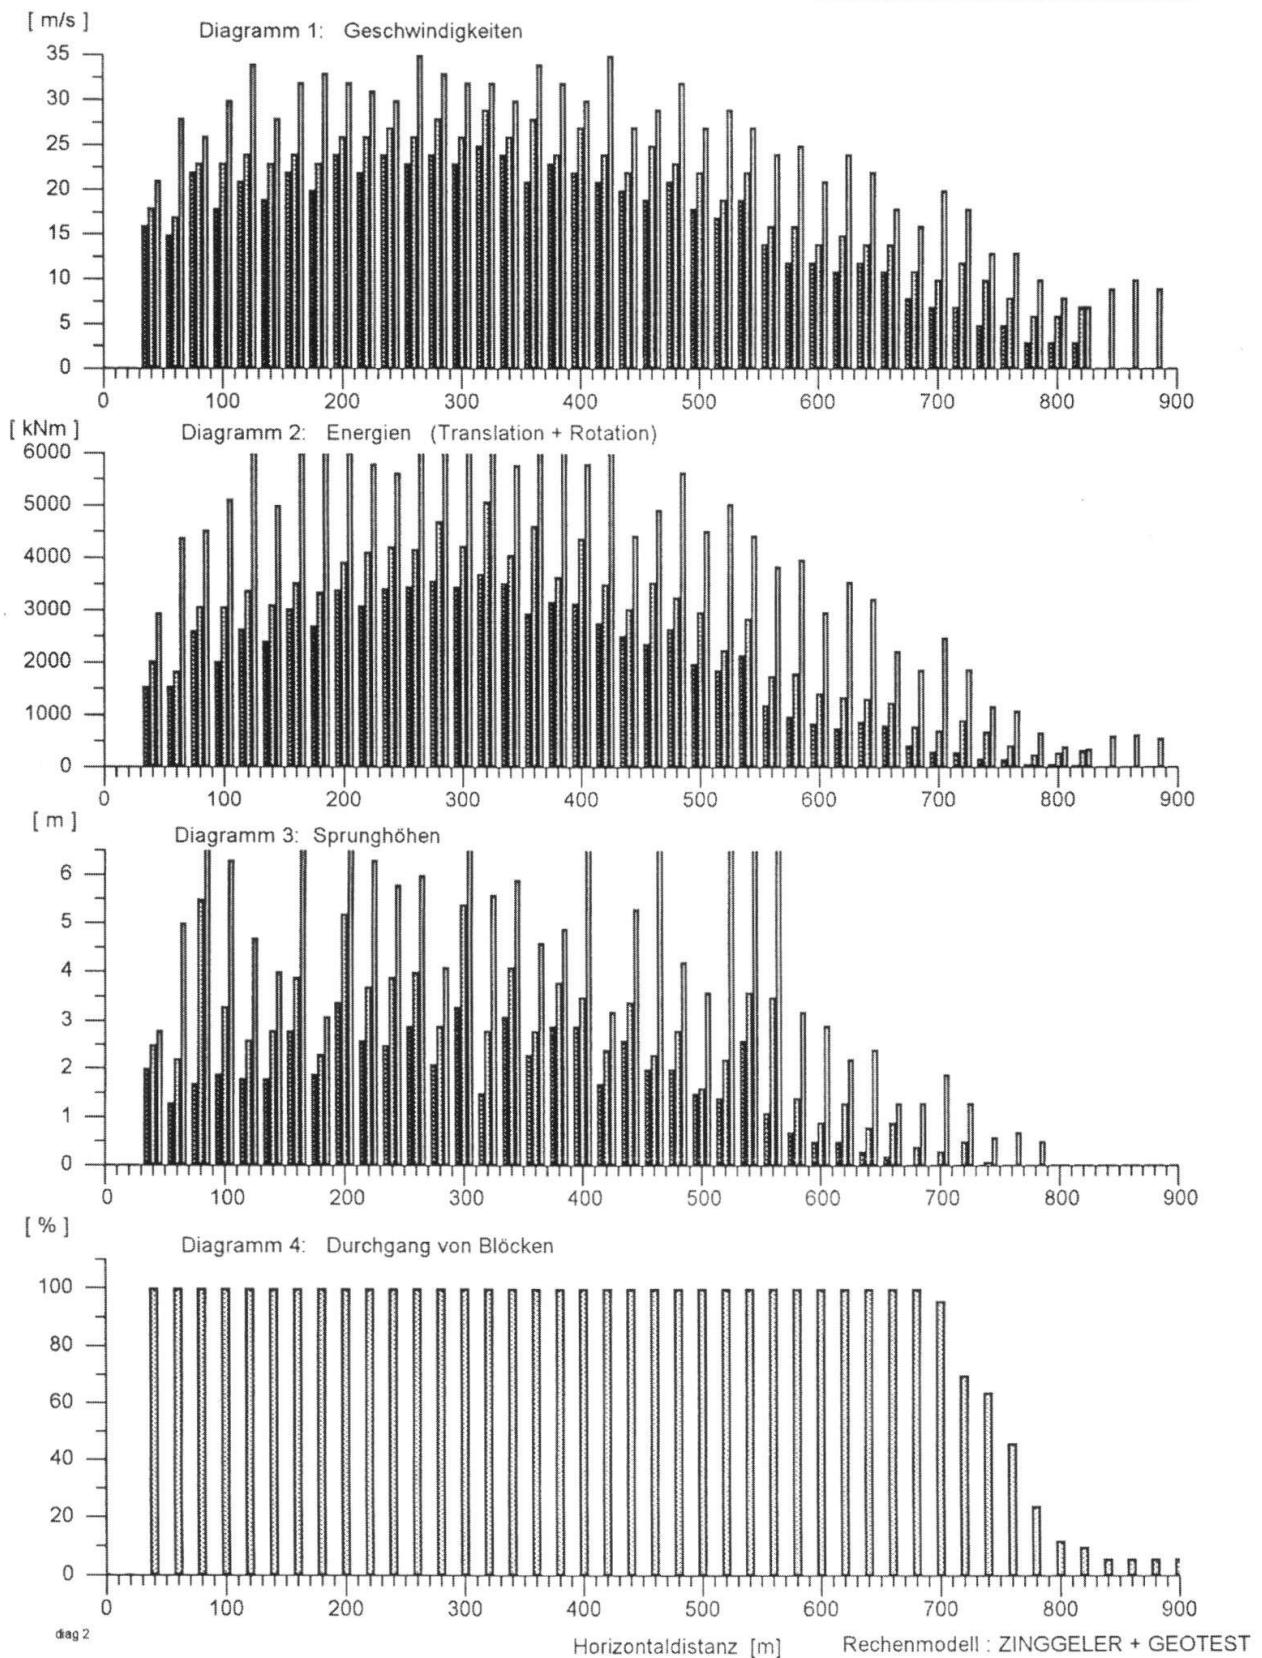
Simulation 2 Simulation ohne Wald;

Block : $1.9 \times 1.6 \times 1.3 \text{ m}$; 3.2 m^3 ; 8'600 kg
Simulationsparameter geschätzt

Werte, die von
50% 20% 0%
der simulierten Blöcke überschritten werden

Fig. 7: 2-D-Simulation, Analyse von Geschwindigkeiten, Energien, Sprunghöhen und Frequenzen.
