Artikel: Geologische Naturgefahren in der Schweiz = Dangers géologiques en Suisse = Pericoli geologici naturali in Svizzera

Fallbeispiel Nr. 9:

Der Felssturz von Amden vom 21. Januar 1974

PETER HALDIMANN*

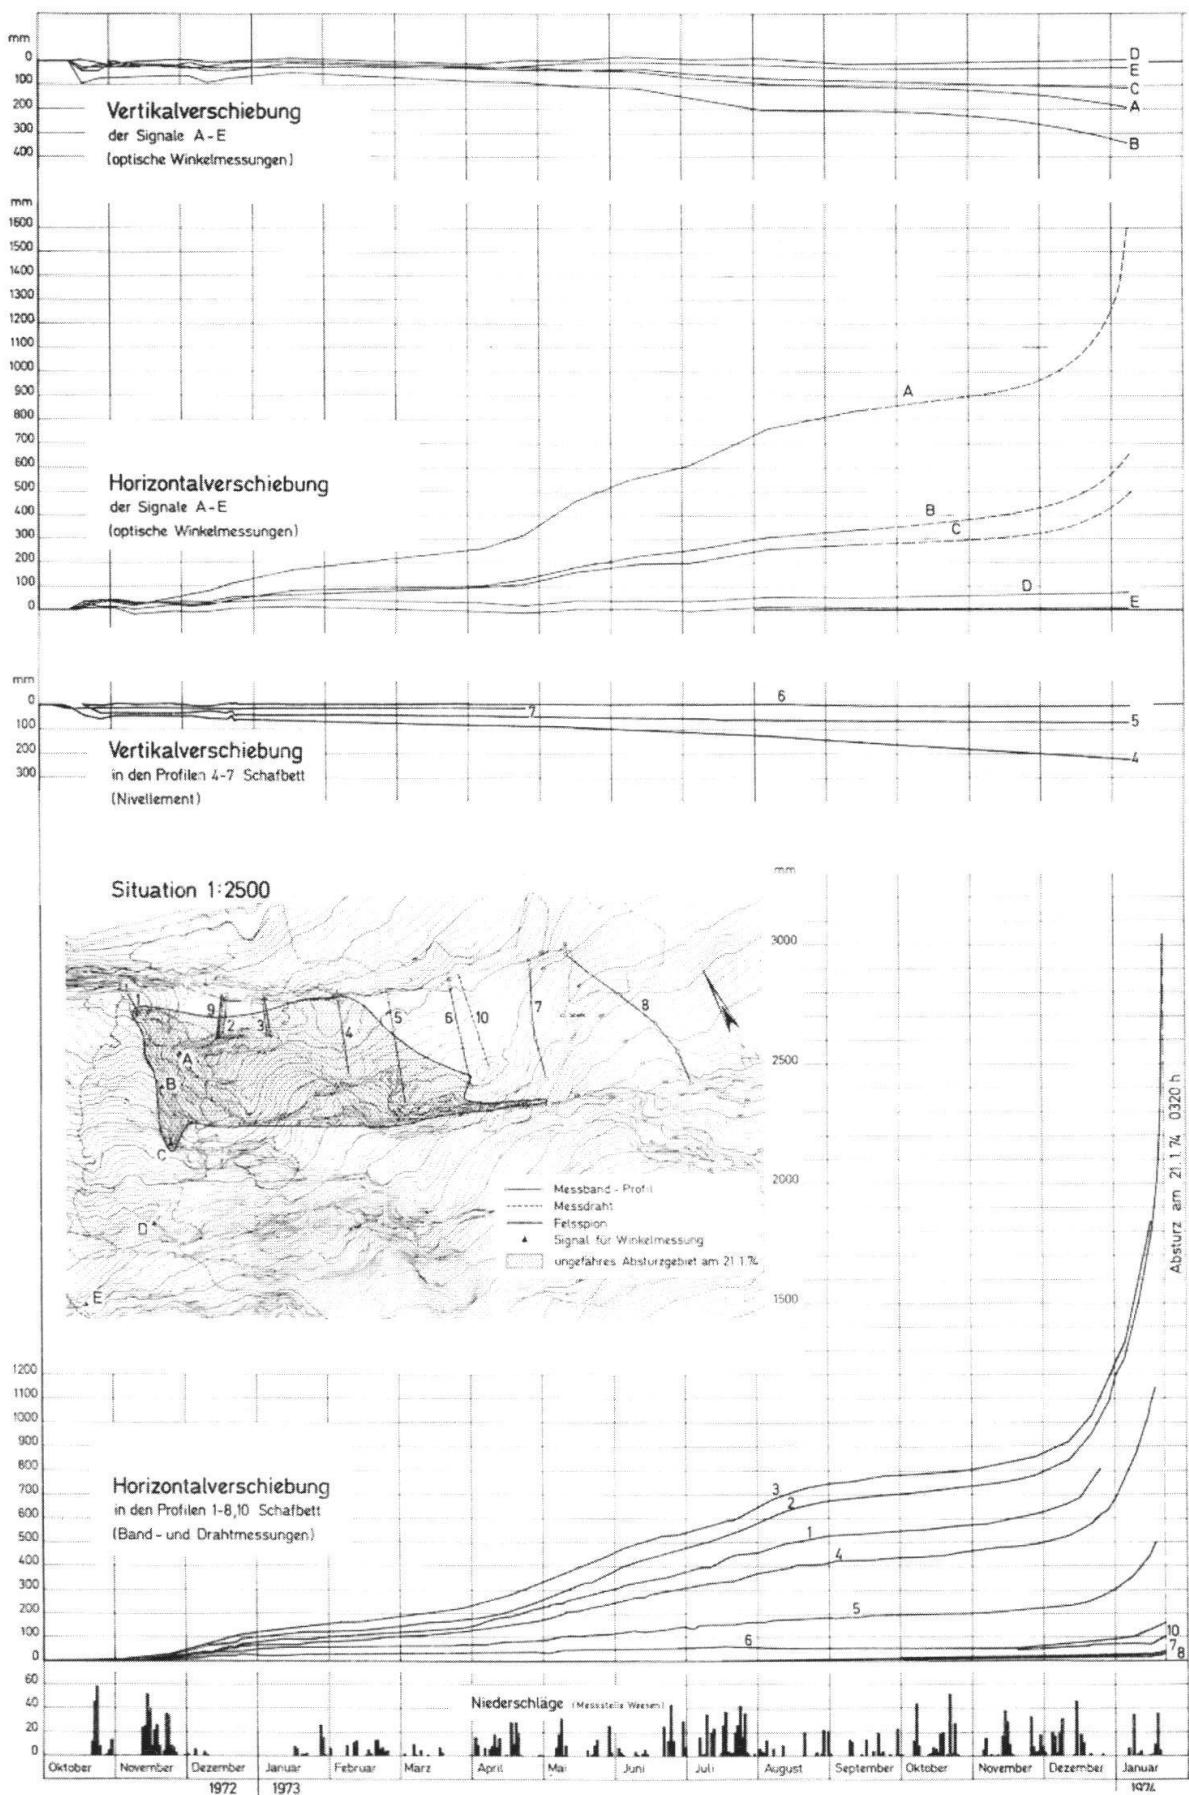
Fig. 3: Ganglinien der Bewegungen: Messpunkte A bis E (vgl. Fig. 2) und Profile 1 bis 10 vom Oktober 1972 bis Januar 1974.

Nach Beginn der Bewegungsmessungen im Oktober 1972 blieben die Horizontal- bewegungen bis Ende November 1972 mit 2–3 mm pro Woche gering (Fig. 3).

Die Verminderung der Horizontalbewegung von den höheren zu den tieferliegen- den Messpunkten A bis E in den Felswänden zeigte eindeutig, dass die auf- gelockerte Felsmasse neben differentiellen Gleitbewegungen auf Schichtflächen eine ausgeprägte Kippbewegung nach aussen ausführte. Gestützt auf die Bewe- gungsmessungen musste die ursprünglich auf rund 100'000 m³ geschätzte sich be- wegende Felskubatur eher noch höher geschätzt werden.

Die basale Abscherungsfläche, längs welcher der Felssturz schliesslich erfolgte, liegt ungefähr auf der Grenze zwischen dem unteren und dem oberen Schrattenkalk, also in einer Zone, wo die Kalkschichten dünn gebankt sind. Kurz vor dem Absturz zeichneten sich grössere Horizontal- und Vertikalverschiebungen des Messpunktes A ab (Fig. 3), d.h. längs dieser mit 20–25° gegen den Walensee geneigten Schichtfläche fanden Gleitbewegungen statt.
