Zeitschrift:	Bulletin für angewandte Geologie
Herausgeber:	Schweizerische Vereinigung der Petroleum-Geologen und –Ingenieure; Schweizerische Fachgruppe für Ingenieur-Geologie
Band:	3 (1998)
Heft:	1
Artikel:	Geologische Naturgefahren in der Schweiz = Dangers géologiques en Suisse = Pericoli geologici naturali in Svizzera
Autor:	Keusen, H.R. / Bollinger, D. / Lateltin, O.
Kapitel:	Casp rappresentativo no. 10 : lo slittamento di Campo Vallemaggia
Autor:	Bonzanigo, Luca
DOI:	https://doi.org/10.5169/seals-220733

Caso rappresentativo no. 10:

Lo slittamento di Campo Vallemaggia

LUCA BONZANIGO*

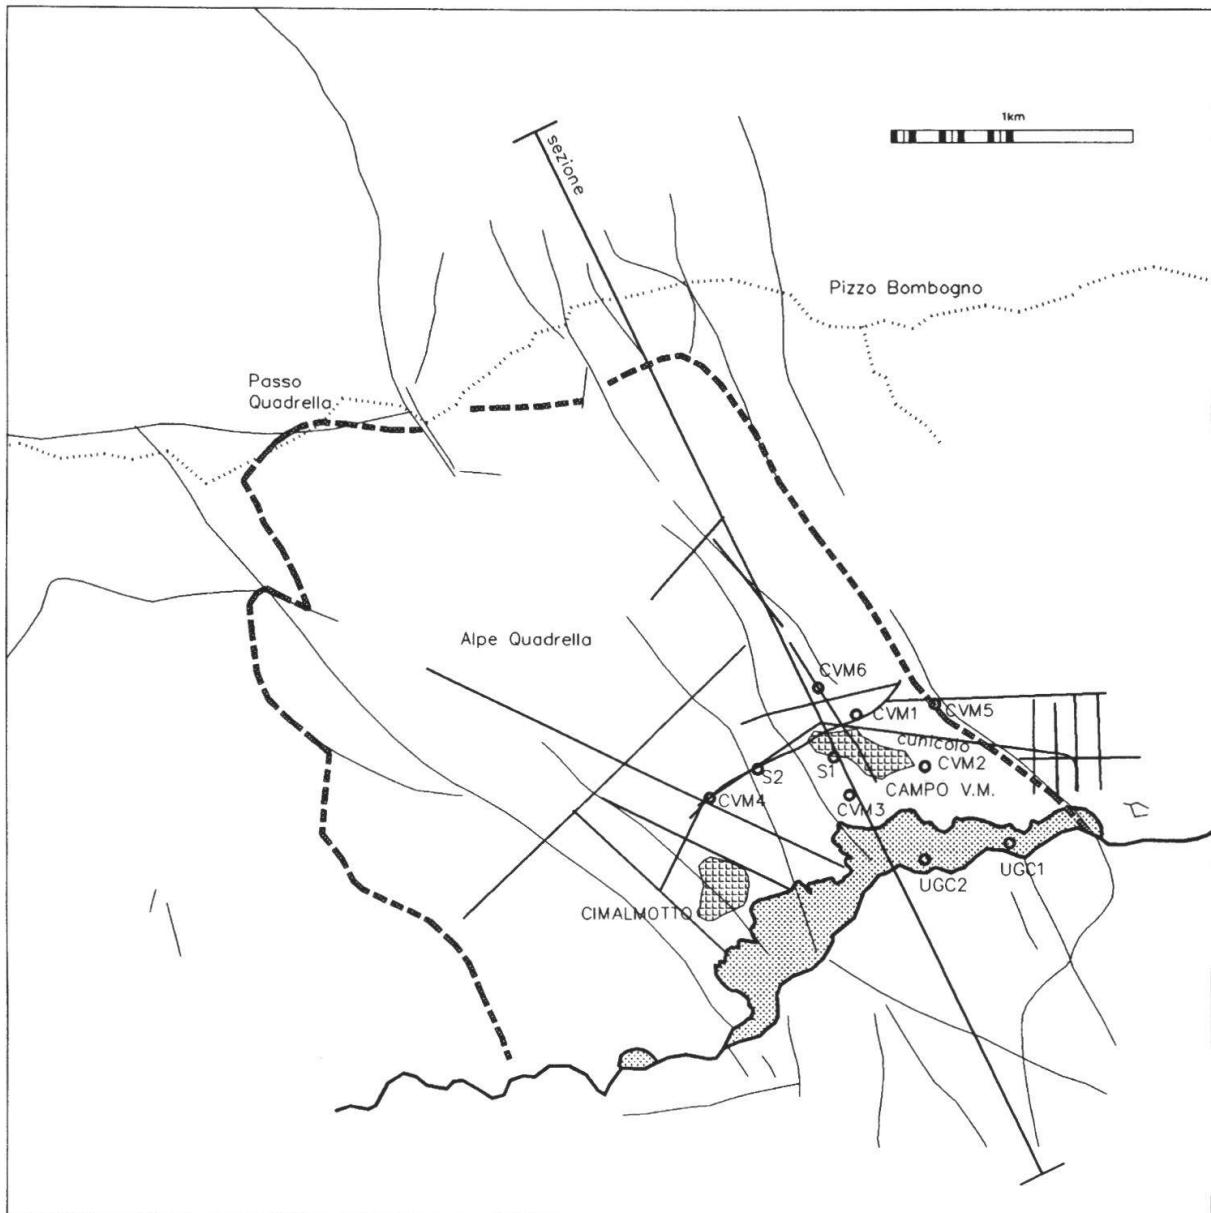
Fig. 4: Situazione generale e limite dello slittamento di Campo Vallemaggia, con indicata la posizione dei sondaggi meccanici e dei profili sismici effettuati.

Nell'ambito di nuovi e ambiziosi progetti di risanamento, è stato possibile allestire una vasta campagna di indagini, che ha compreso (vedi cartina, figura 4).

- Sondaggi a distruzione fino a circa 200m di profondità.
- Sondaggi con recupero di campioni effettuati con carotiere triplo e fluidi polimerici (Wireline), fino a profondità comprese tra 200 e 330m.
- Posa di celle di misurazione piezometriche a varie quote nei fori di sondaggio.
- Posa di guide inclinometriche nei medesimi fori.
- Numerose linee di sondaggio sismico a rifrazione.
- Una linea di sondaggio sismico a riflessione (nell'ambito del PNR20).
- Analisi idrochimiche e isotopiche delle acque di sorgente e degli artesiani.
- Misurazioni geodetiche, automatiche e giornaliere in alcuni punti.

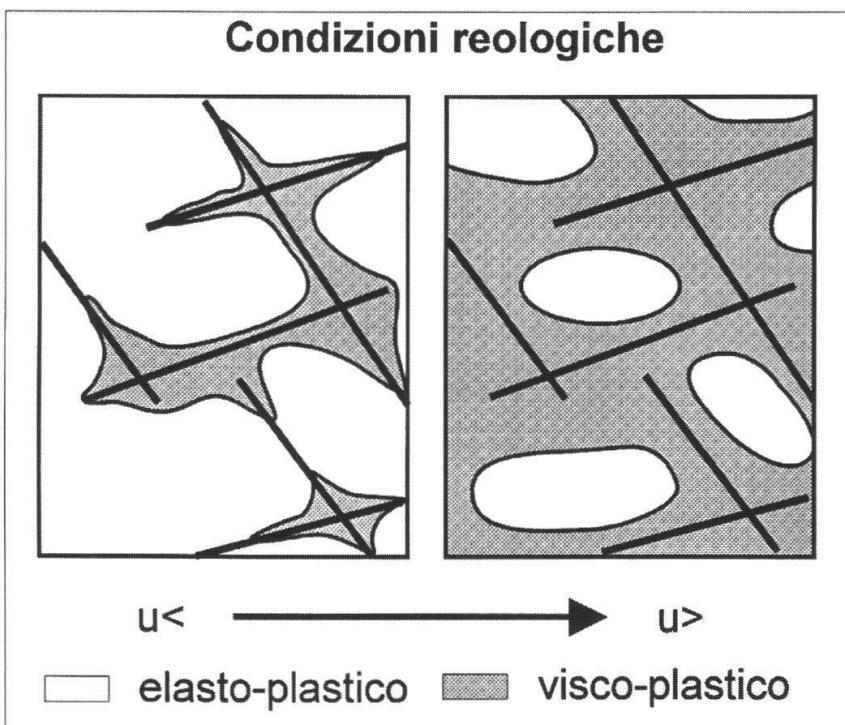
Fig. 6:

Ipotesi di ripartizione lungo le fasce di scorrimento delle zone di diverso comportamento reologico.

- „L'effetto soglia“ del quale sono responsabili le elevate pressioni idrostatiche può spiegarsi con il seguente meccanismo: Se la pressione locale è inferiore a quella critica, la deformazione è elasto-plastica. Se viene superata, subentra un regime visco-plastico. Il carattere reologico varia lungo le fasce di deformazione. La proporzione tra comportamento elasto-plastico e visco-plastico condiziona il comportamento pulsante dello slittamento.

sco-plastico varia pure lei. In breve: accelerando, lo slittamento tende ad auto-stabilizzarsi. La figura 6 illustra schematicamente l'ipotesi di disposizione, controllata dalla tettonica, delle zone con diverso comportamento reologico.
