Artikel: Ursachenanalyse der Hanginstabilitäten 1999

URSACHENANALYSE DER HANGINSTABILITÄTEN 1999

ARBEITSGRUPPE GEOLOGIE UND NATURGEFAHREN (AGN)

D. BOLLINGER, CH. HEGG, H.R. KEUSEN & O. LATELTIN: Ursachenanalyse der Hanginstabilitäten 1999:

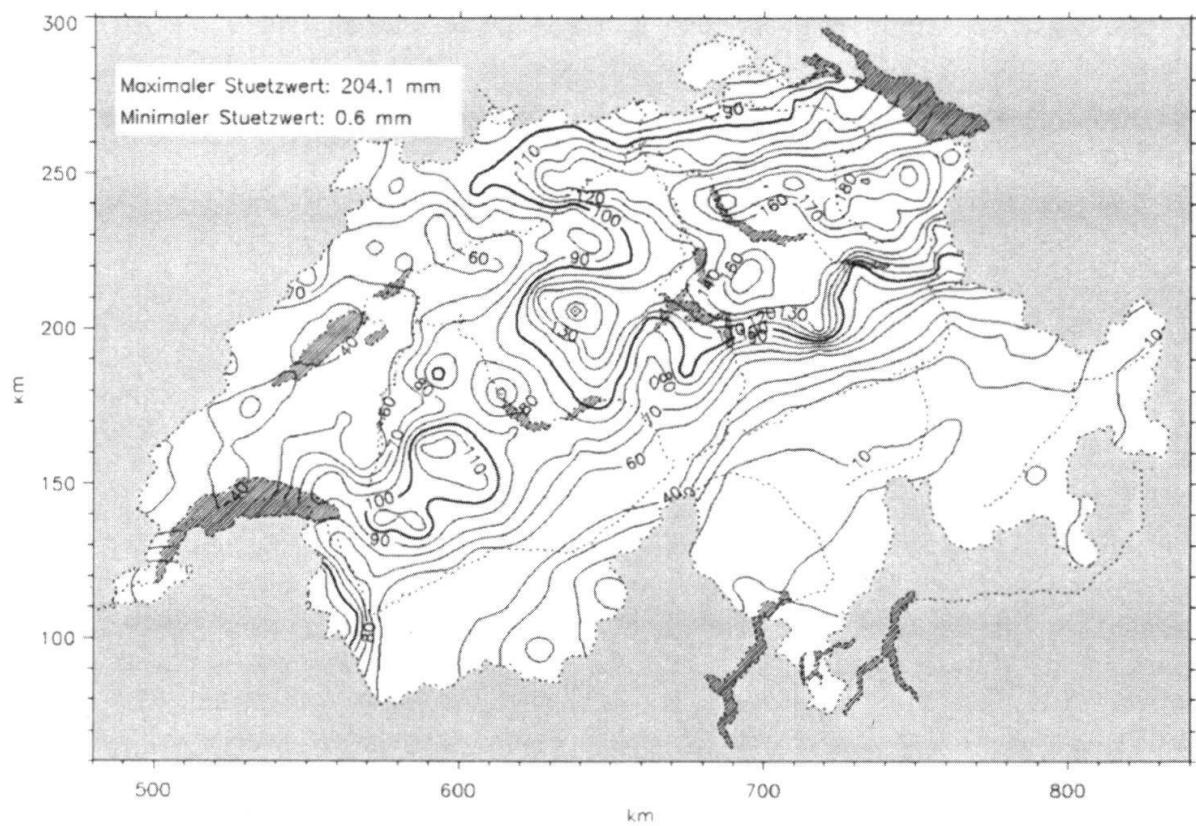
Fig. 3: Maximaler 72-Stunden-Niederschlag während der Periode vom 11.–15. Mai 1999. (BWG 2000a).

Die räumliche Verteilung der Hanginstabilitäten zwischen April und Juni 1999 (Fig. 7) ist vergleichbar mit der Verteilung der Niederschläge während der Periode 11.–15. Mai (Fig. 3). Eine grosse Korrelation besteht zwischen der Ausdehnung der Zone mit Hanginstabilitäten und den Isohyeten mit mehr als 100 mm Niederschlag. Die gesamten Hochwasserschäden im Jahre 1999 beliefen sich auf knapp 700 Millionen Franken. Der Grossteil dieser Schäden wurde durch die Hochwasser vom Mai verursacht. Aufgrund der langdauernden intensiven Schneeschmelze und zwei Starkniederschlagsperioden von Auffahrt (10.–14. Mai) und Pfingsten (19.–22. Mai) traten die meisten Alpenrandseen der Deutschschweiz und viele ihrer Ausflüsse über die Ufer (Aschwanden 2000; Hegg et al. 2000; Petrascheck & Hegg 2000). Während diesen beiden Ereignissen entstanden insgesamt Wasserschäden von etwa 580 Millionen Franken, wovon nur ein relativ geringer Anteil durch Rutschungen und Hangmuren verursacht worden ist. Einige länger anhaltende Ereignisse, vor allem die Rutschungen und Hangmuren/Murgänge oberhalb dem A2-Lehnenviadukt Beckenried (Fallbeispiel Nr. 10), brachten aber erhebliche Schäden und Folgekosten mit sich. Der gesamte durch Hanginstabilitäten verursachte Schaden beläuft sich auf ca. 60–75 Millionen Franken. Damit liegt der Anteil der Schäden aus Hanginstabilitäten an den gesamten Wasserschäden etwa im langjährigen Mittel von 10–15 %.

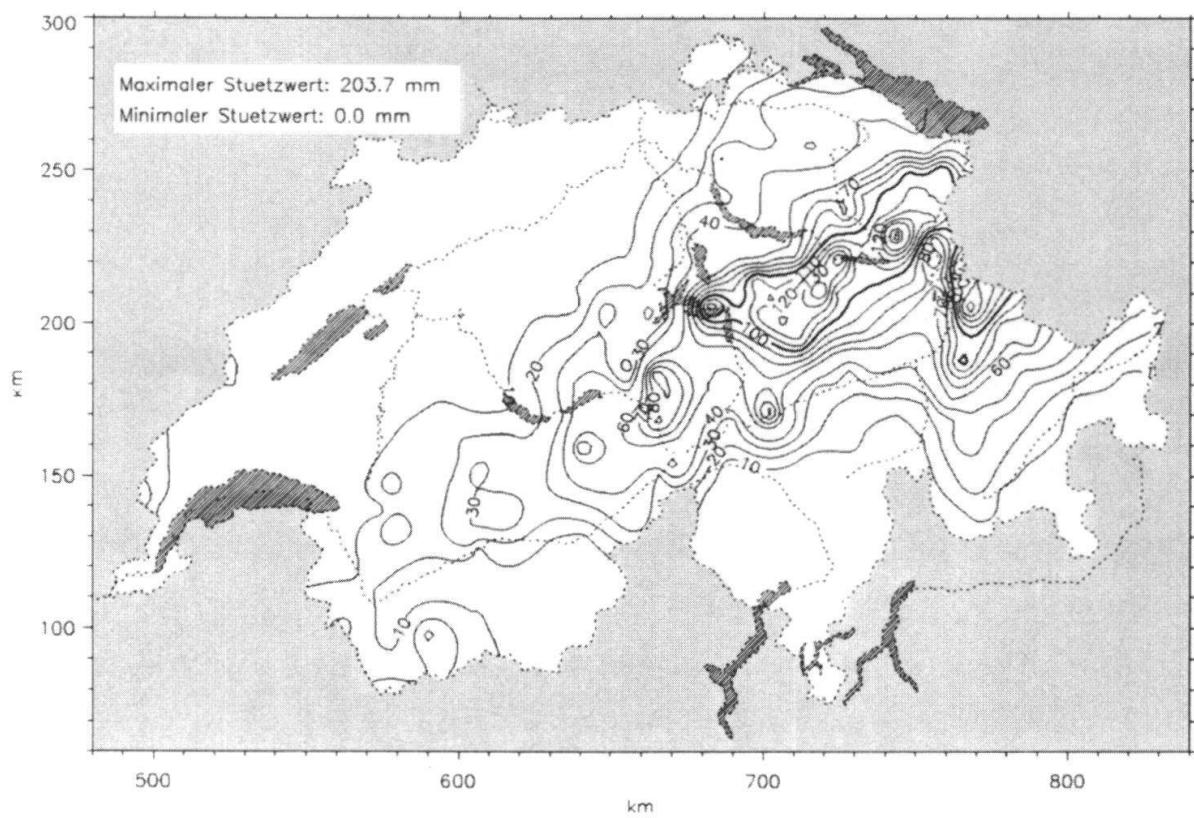
Fig. 4: Maximaler 24-Stunden-Niederschlag während der Periode vom 19.–21. Mai 1999. (BWG 2000a).

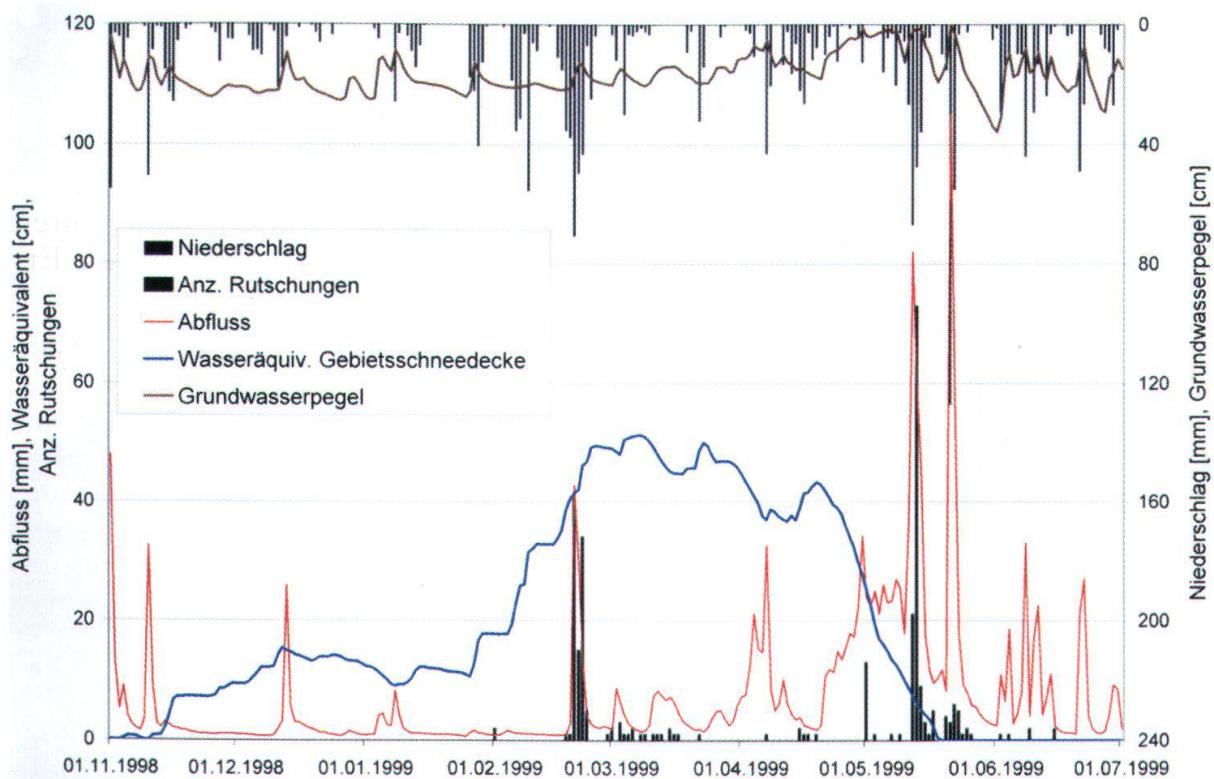
Fig. 6: Abfluss, Niederschlag, Wasseräquivalent der Schneedecke, Grundwasserspiegel im Alptal (SZ) und zeitliche Verteilung der Hanginstabilitäten des Jahres 1999.

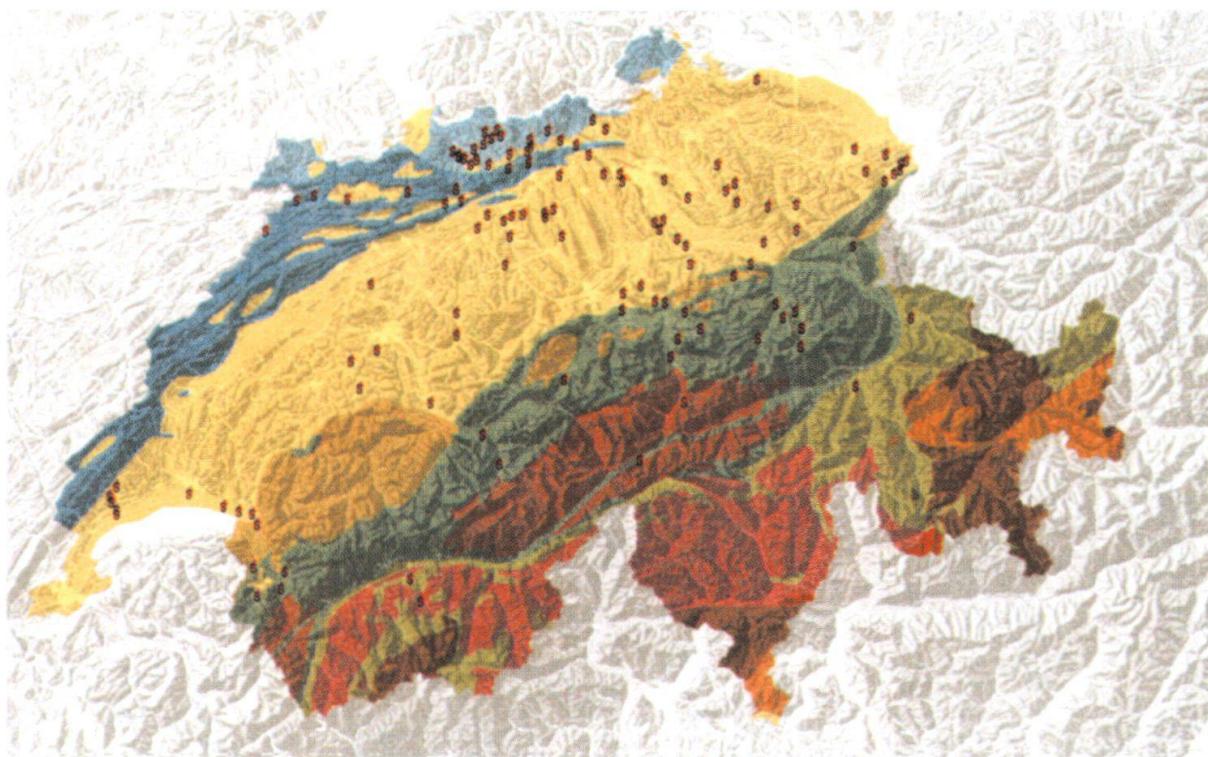
Fig. 7: Räumliche Verteilung der Hanginstabilitäten während der Monate Januar–März und April–Juni 1999.

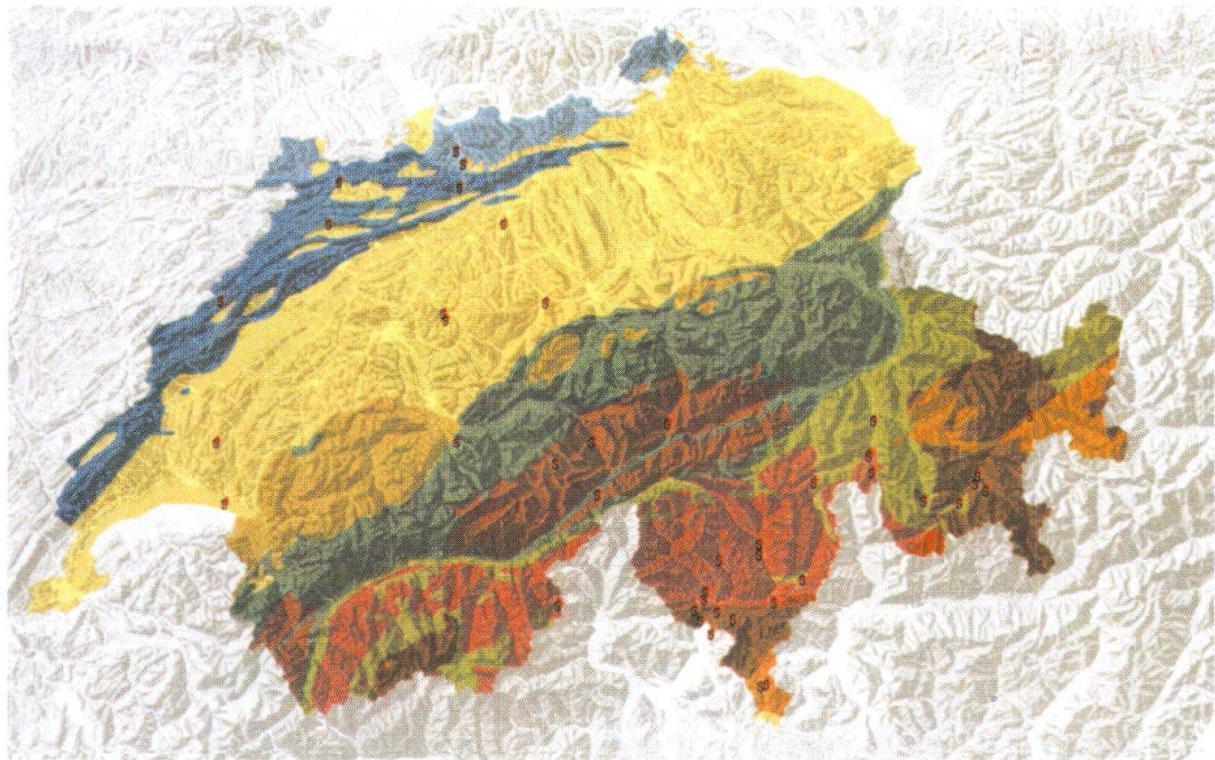
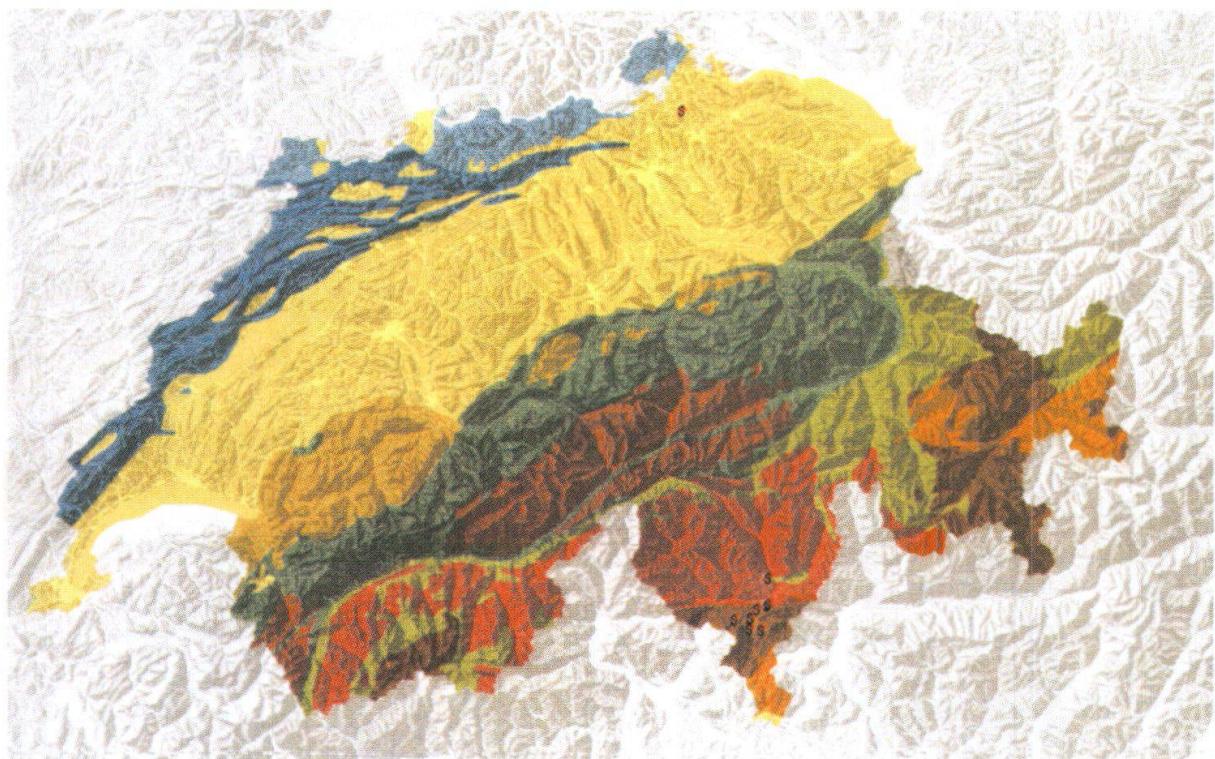
Fig. 8: Räumliche Verteilung der Hanginstabilitäten während der Monate Juli–September und Oktober–Dezember 1999.

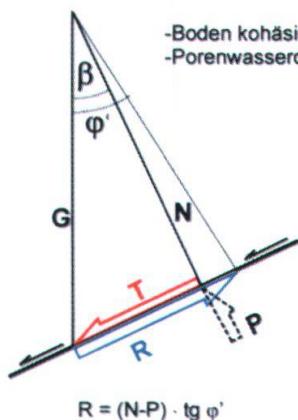
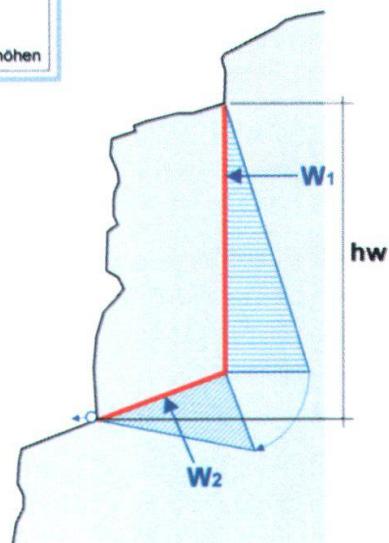
hw = wirksame Wasserdichte
W₁, W₂ = hydrostatischer Wasserdruk
= Kluft wassergefüllt

Fig. 10: Stark vereinfachte Darstellung der auf ein Untergrundelement wirkenden Kräfte.

Schliesslich können auf Trennflächen im Fels oder in Spalten im Lockergestein (z.B. in der Anrisszone von Rutschungen) Wasserdrücke aufgebaut werden, welche als treibende Kraft zu berücksichtigen sind.

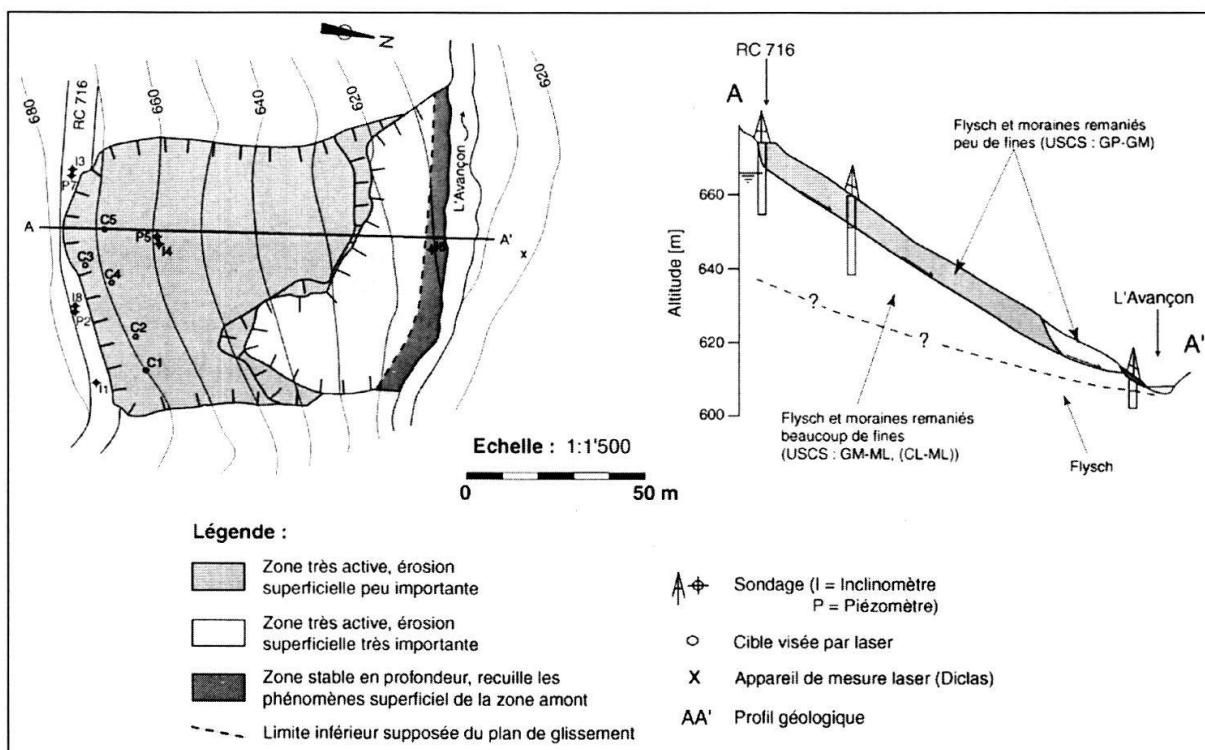
Fig. 1: Carte et coupe schématique du glissement (d'après Maric, 1999).

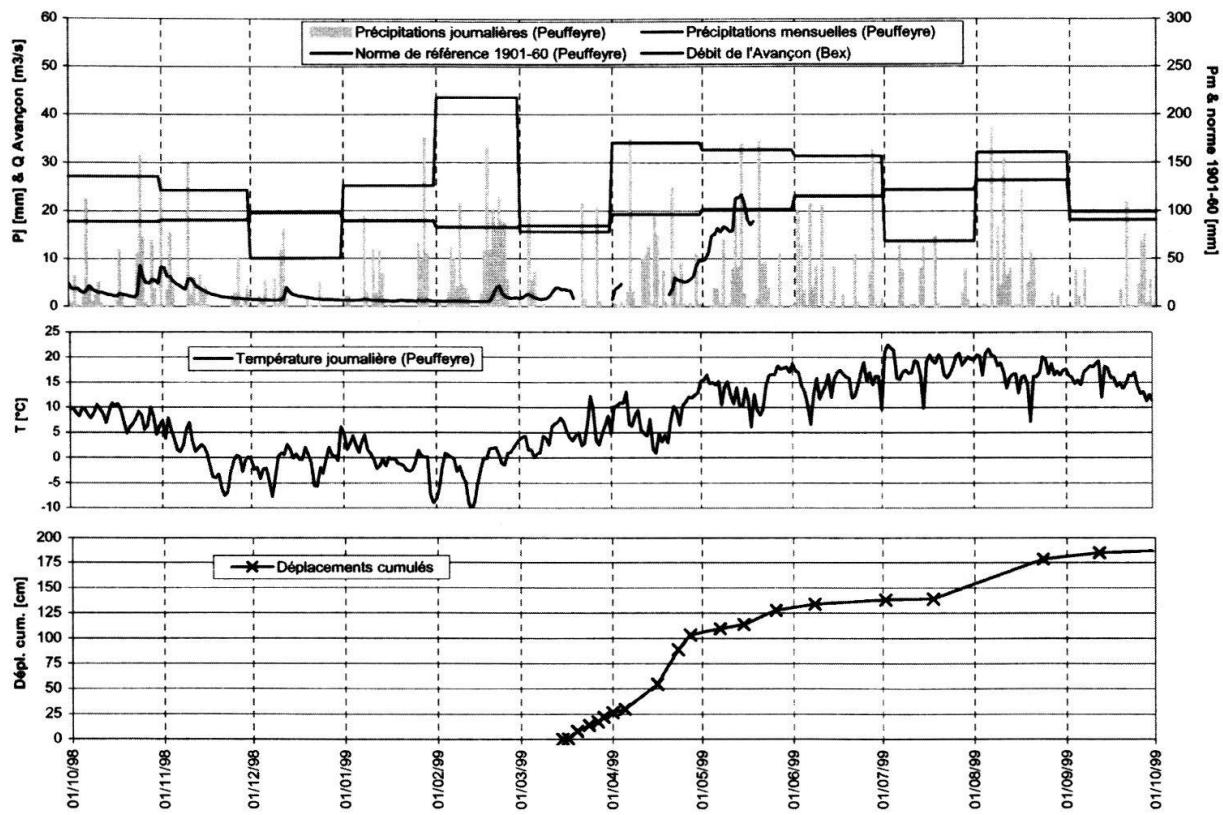
Fig. 2: Diagramme des corrélations climatologique et des déplacements.

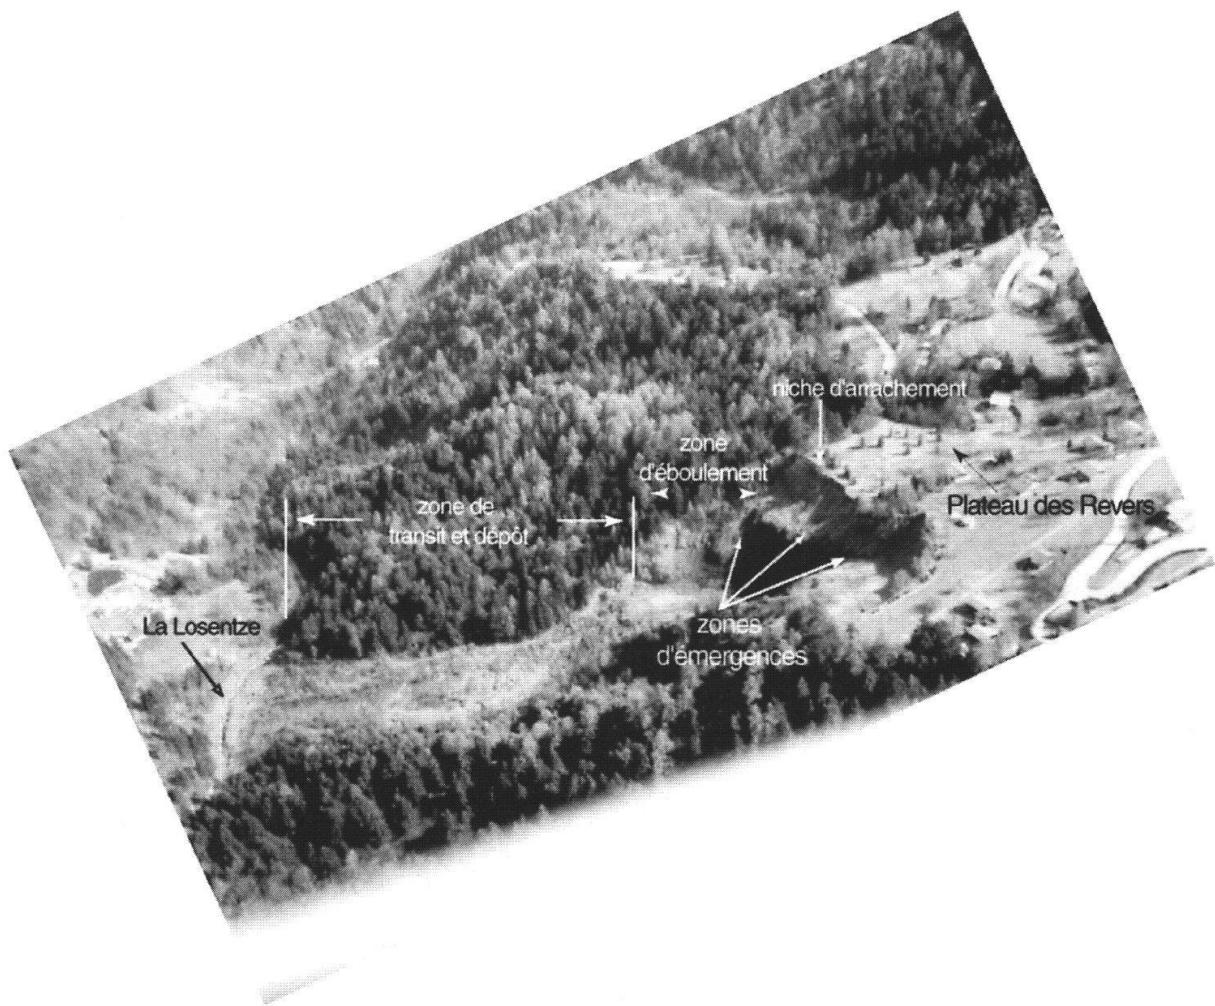
Fig. 1: Photo de la zone de rupture et d'arrachement de l'instabilité d'Itrivoué.

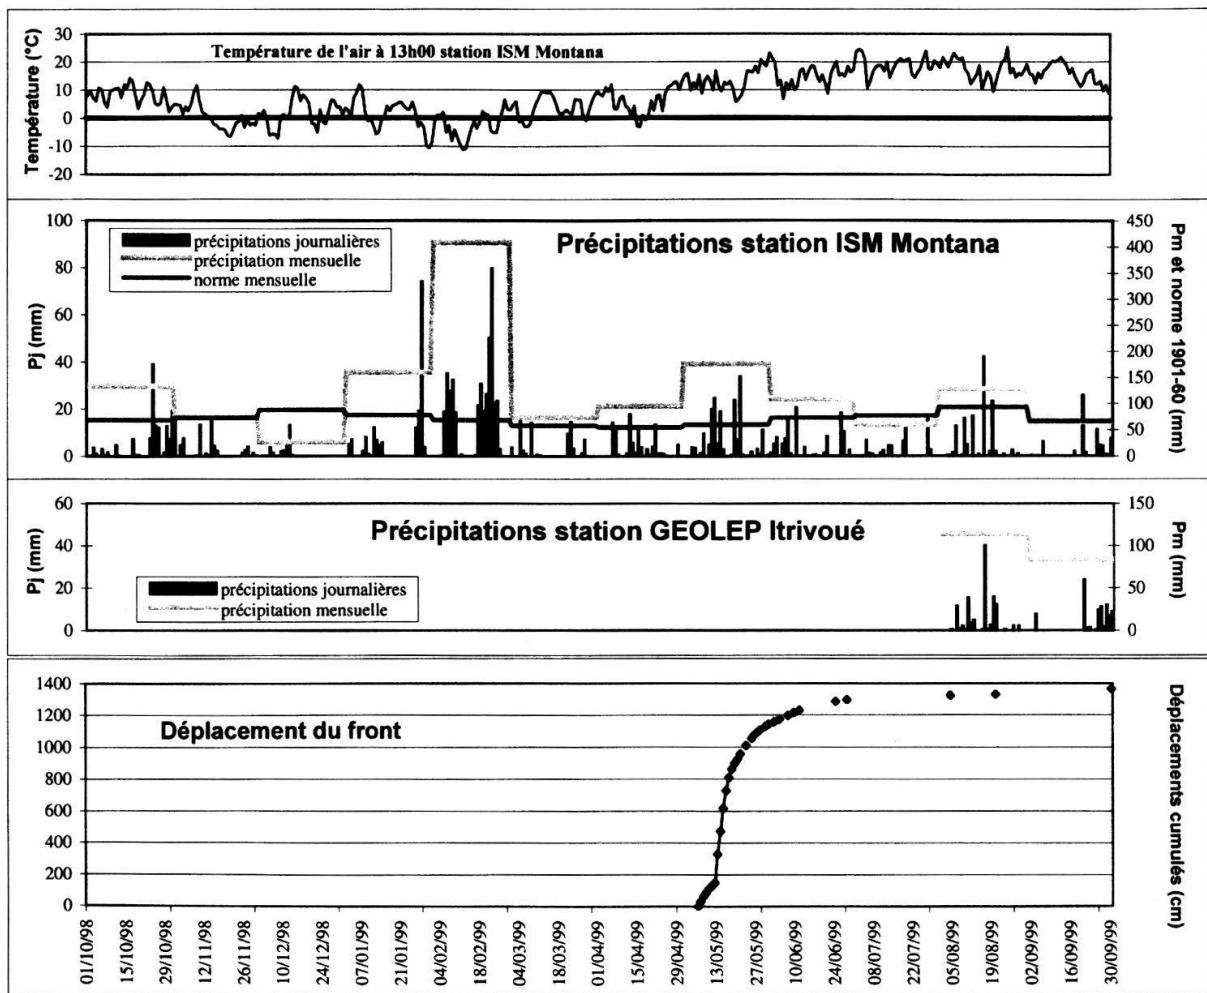
Fig. 3: Diagramme de corrélation entre données climatologiques et déplacements.

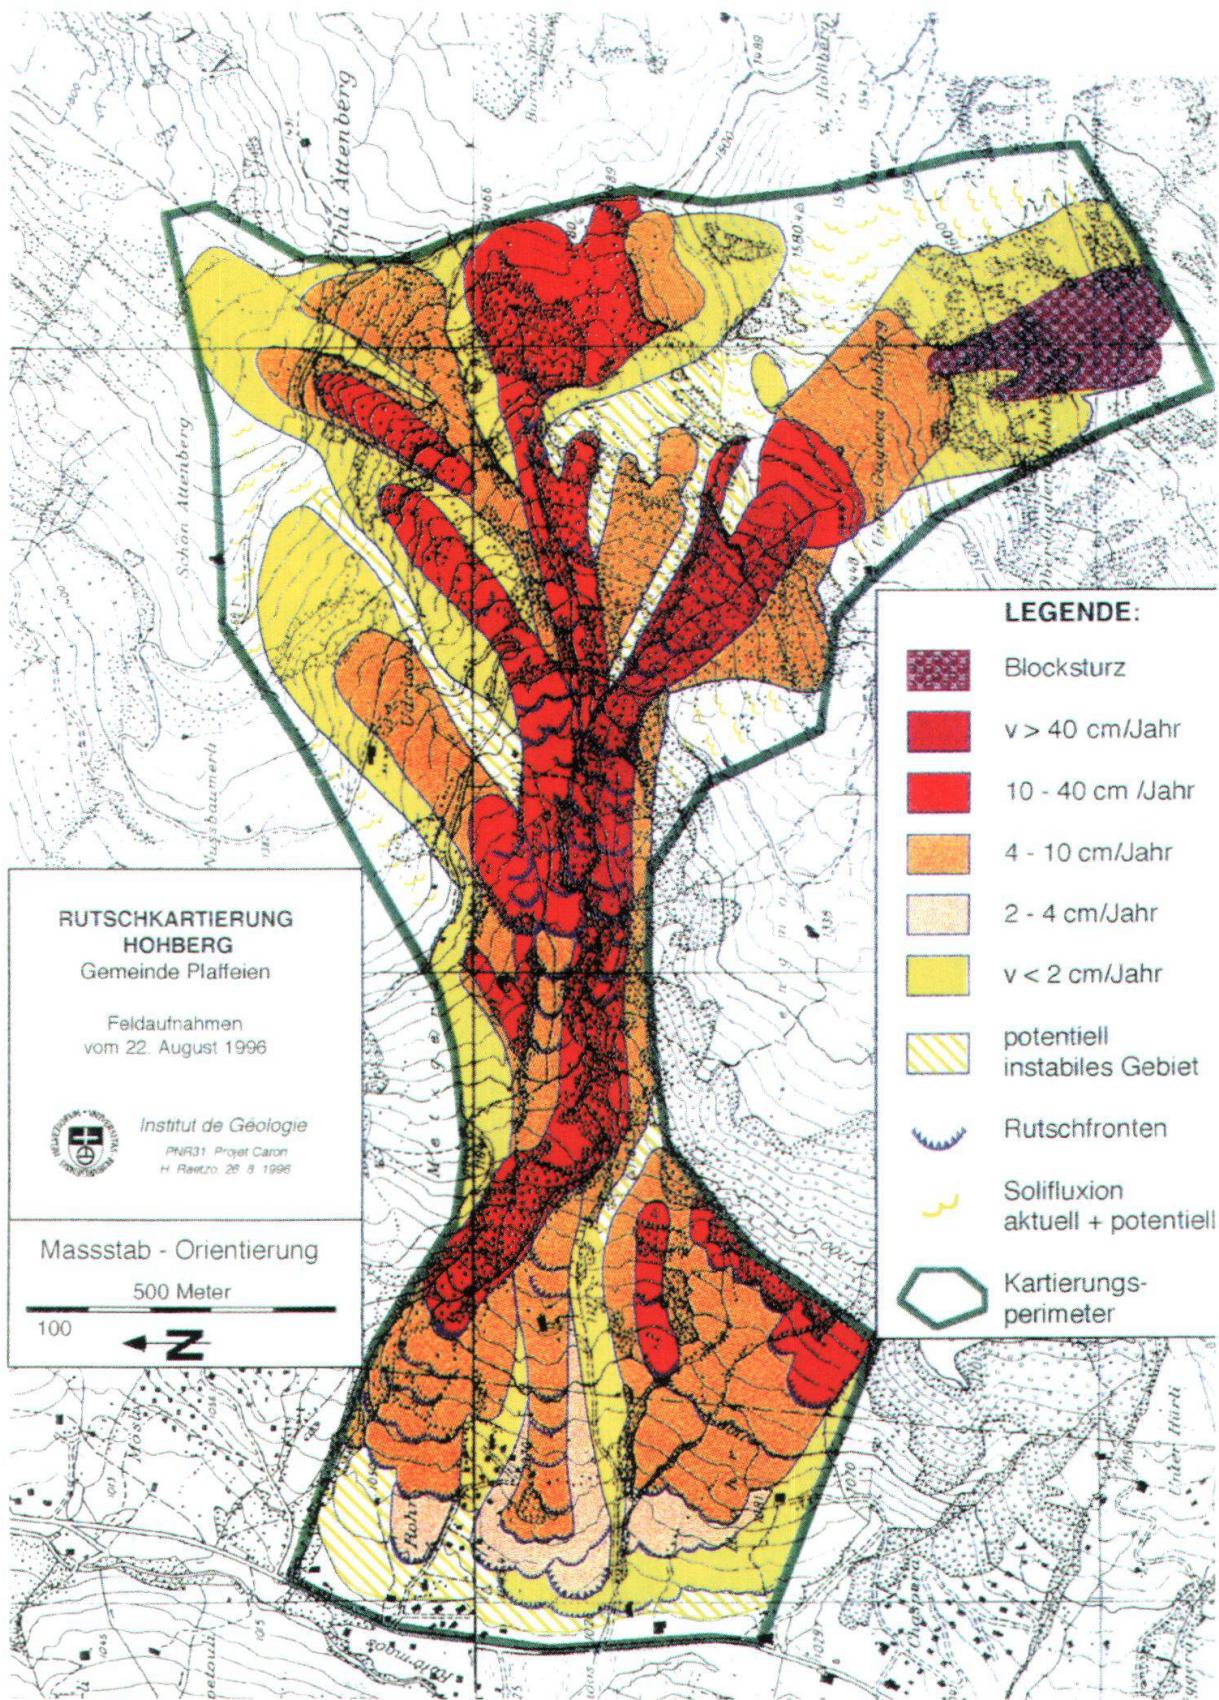
Fig. 1: Rutschkartierung Hohberg, Karte der Phänomene vom August 1996. Feldarbeiten im Rahmen des Nationalen Forschungsprogramms 31 (NFP31PNR). Die Rutschung Hohberg-Rohr liegt in der Gemeinde Plaffeien, Kanton Freiburg. Im Tal der Warmen Sense traversiert die Kantonsstrasse Zollhaus-Schwarzsee den Rutschfuss bei Rohr. Die Massenbewegungen haben ihren Ursprung im 1800 m hohen Hohmattli-Hohberg-Massiv.

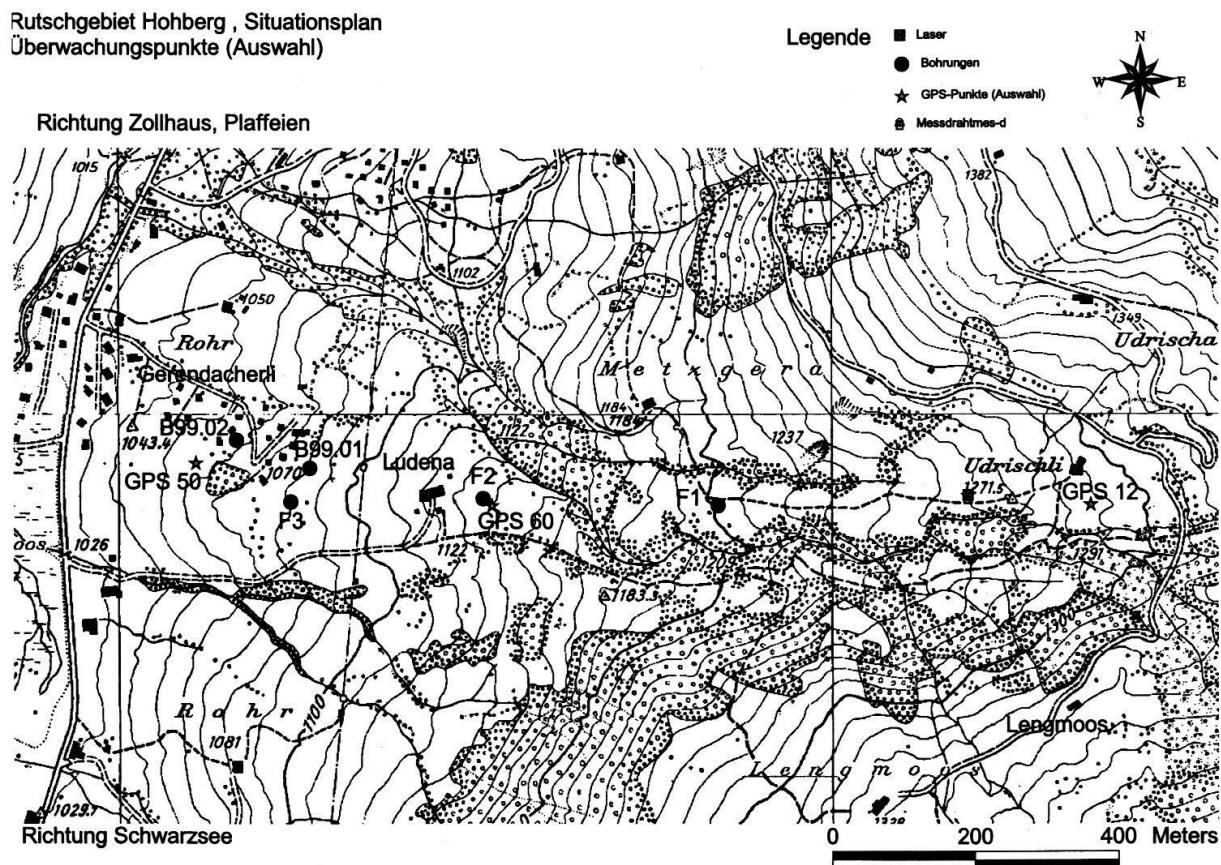
Fig. 2: Lageplan mit topografischen, geologischen und geodätischen Elementen.

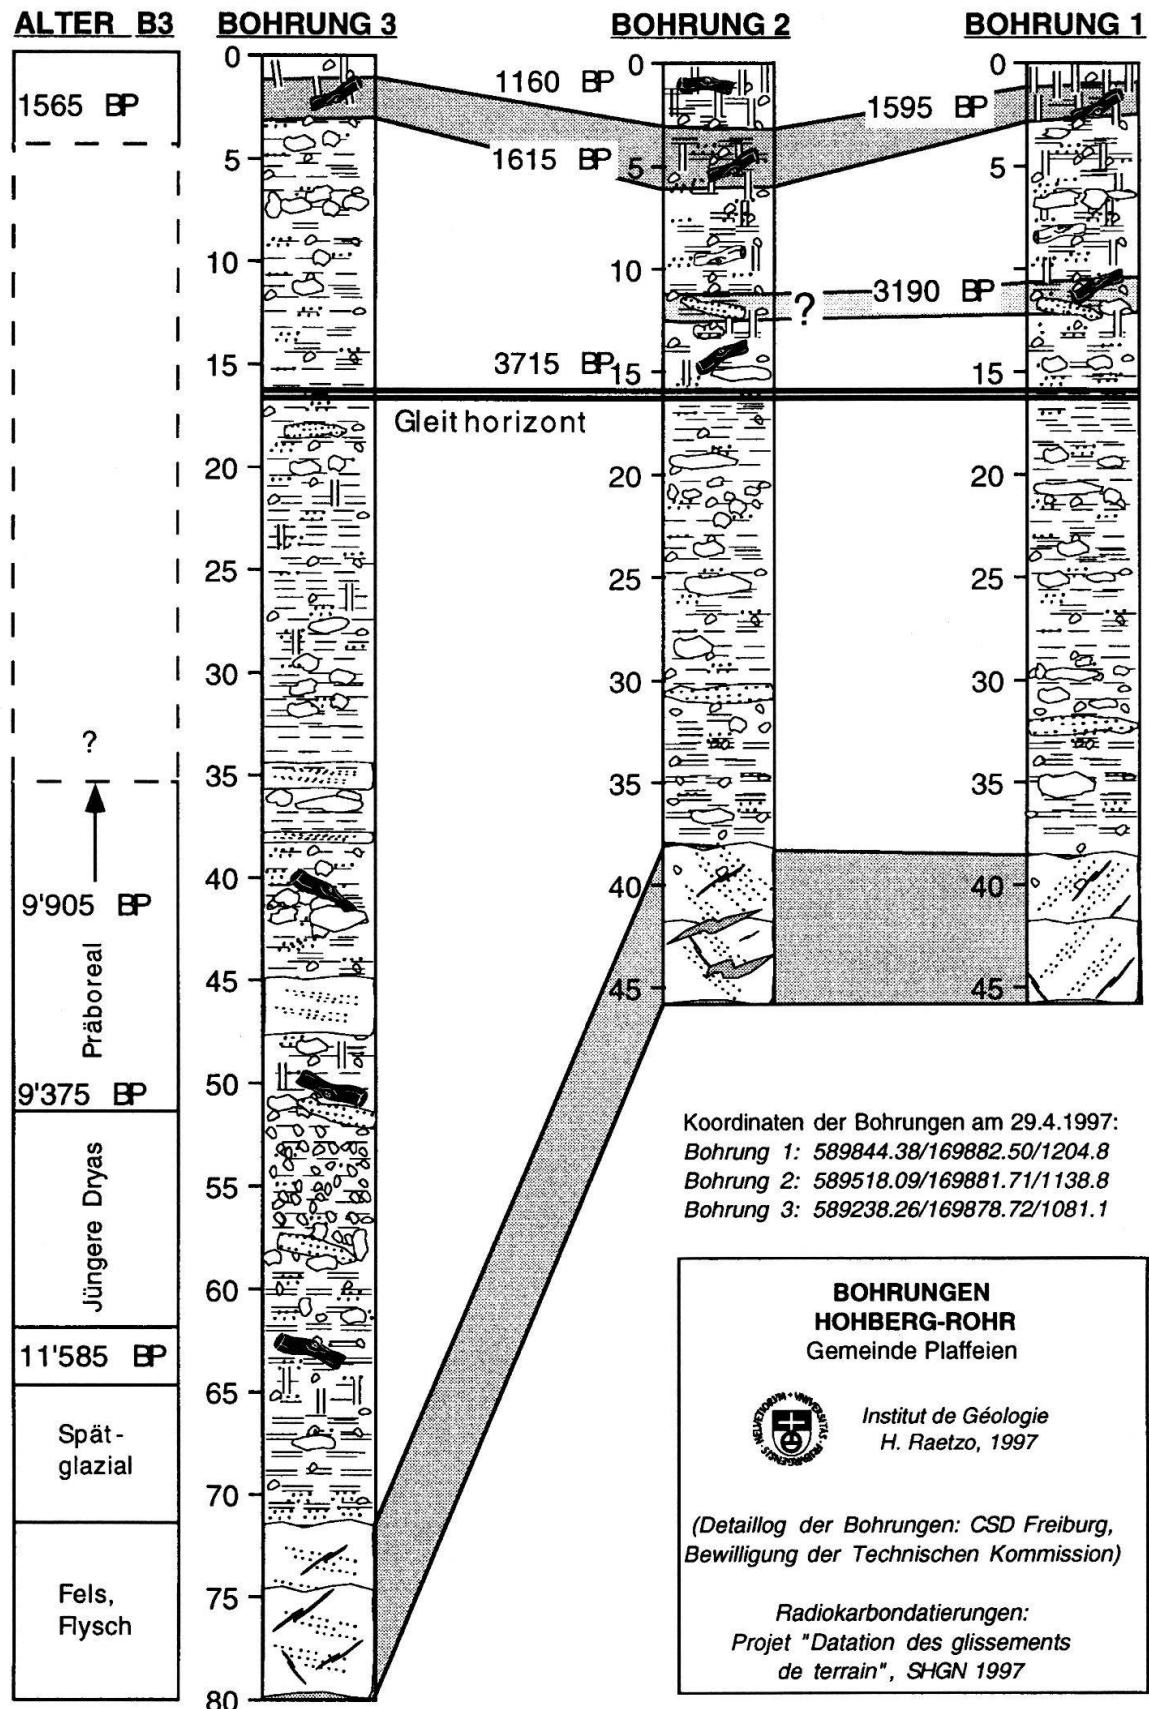
Fig. 3: Bohrlogs von F1-3, Lage der Bohrungen siehe Fig. 2. Die Lockergesteine sind mehrheitlich matrixgestützt. Die tonig-siltige Matrix von bindigem Charakter beinhaltet Lagen von Kies, Steinen, Blöcken und selten Sand. Alle Rutsch- und Murgangablagerungen wurden nach der letzten Eiszeit abgelagert.

Für die Gefahrenbeurteilung bedeutsam waren drei Bohrungen im Winter 1996/97 (CSD) und zwei Bohrungen im Sommer 1999 (GEOTEST AG). Die drei Bohrungen auf der Rutschzunge sind in Fig. 3 dargestellt.

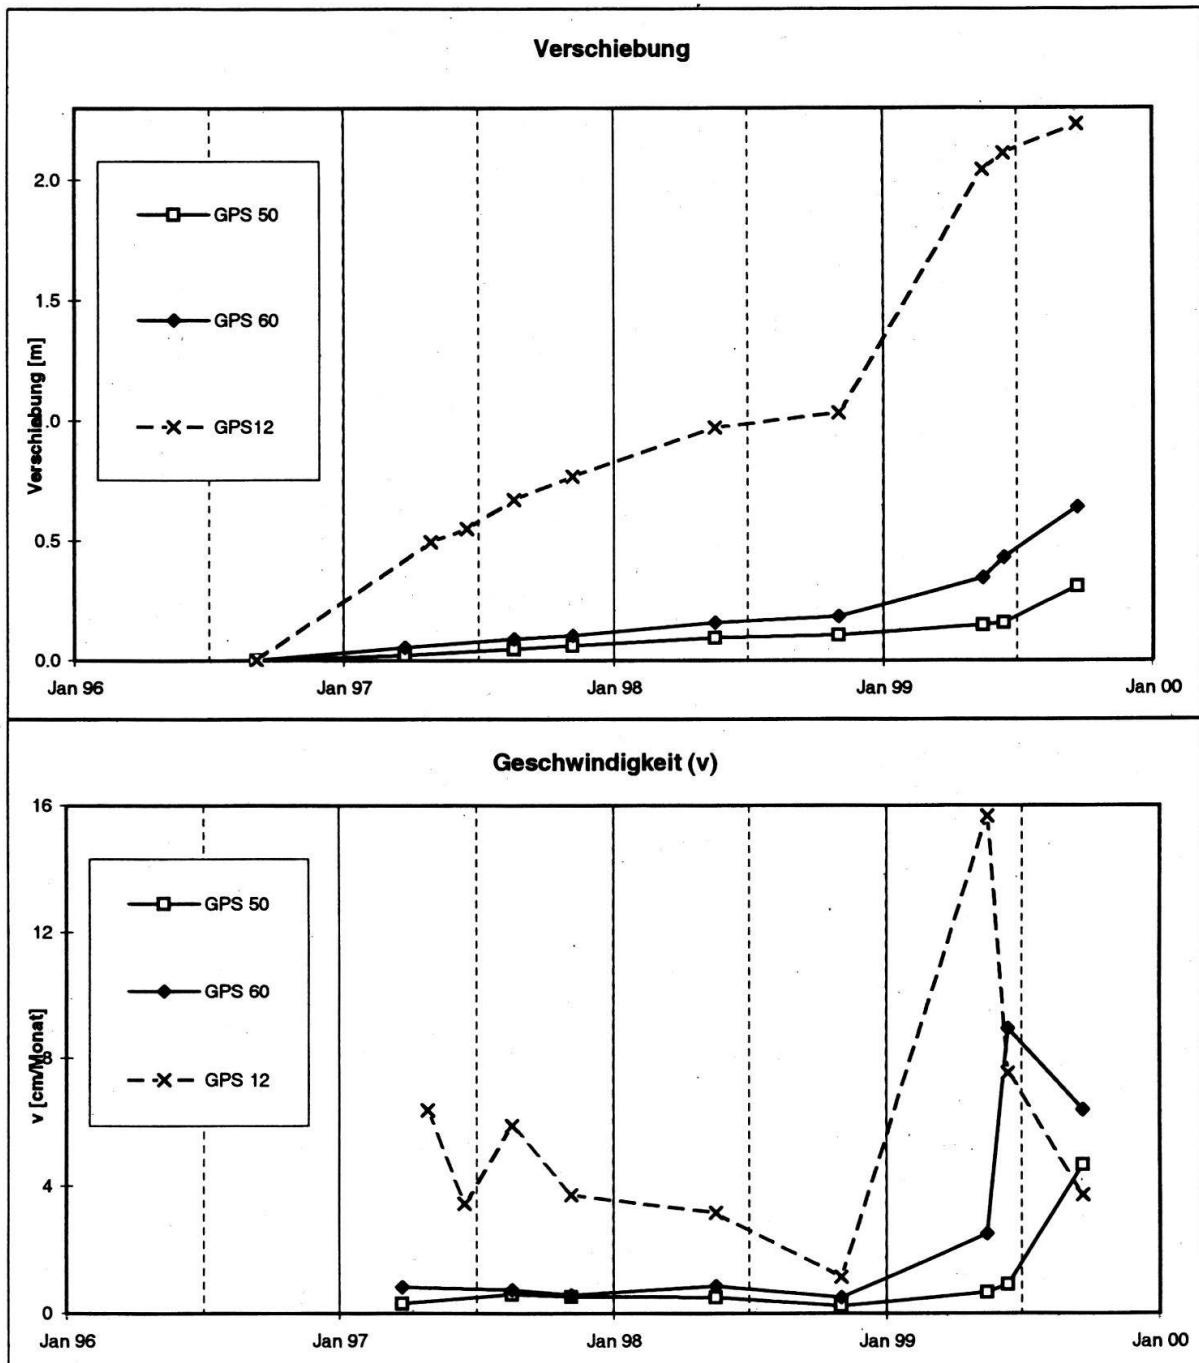
Fig. 4: GPS-Messungen auf drei ausgewählten Punkten im Rutschgebiet Hohberg. Verschiebung horizontal (m) und Geschwindigkeit (cm/Monat).

F2 und der GPS-Punkt 50 im Auslaufbereich beim Quartier Gerendacherli. Im Winterhalbjahr 96/97 und 97/98 beschleunigen sich die zwei Punkte leicht, die Geschwindigkeit der Zunge bleibt aber unter 1 cm/Monat. Im Mai 1999 reagiert der Punkt 60 auf die Beschleunigung, die im März beim Laser Udrischli eingetreten ist. Von Mitte Mai bis Mitte Juni verschiebt sich der Punkt 60 mit 9 cm/Monat, einer

gut zehnfach höheren Geschwindigkeit als in den Vorjahren. Der Punkt 50 befindet sich zirka 400 m weiter talwärts und reagiert erst Ende Juni auf die bergseitige Massenverlagerung. Die Analyse sämtlicher Messdaten im Rutschgebiet ergibt eine Reaktionszeit, die mit der Distanz zum Anriss zunimmt. Die Beschleunigungs-welle 1999 hat sich mit einer mittleren Geschwindigkeit von 10 m/Tag verschoben.

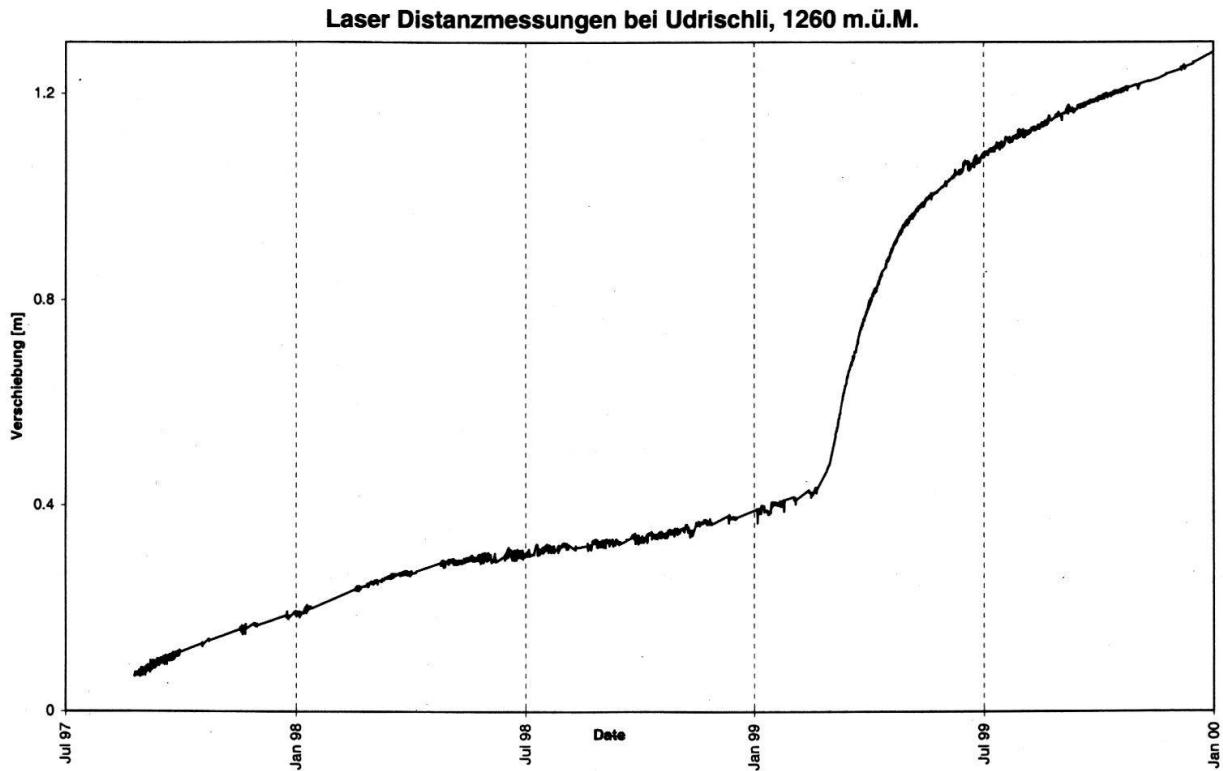
Fig. 5: Laser-Messungen bei Udrischli, 1260 m ü.M. Die Distanz zwischen dem ruhigen und dem rutschenden Punkt wird automatisch gemessen. Das Intervall ist programmierbar, es beträgt im Winter eine Stunde, da die Stromversorgung mit Solarzellen nicht mehr Messungen zulässt.

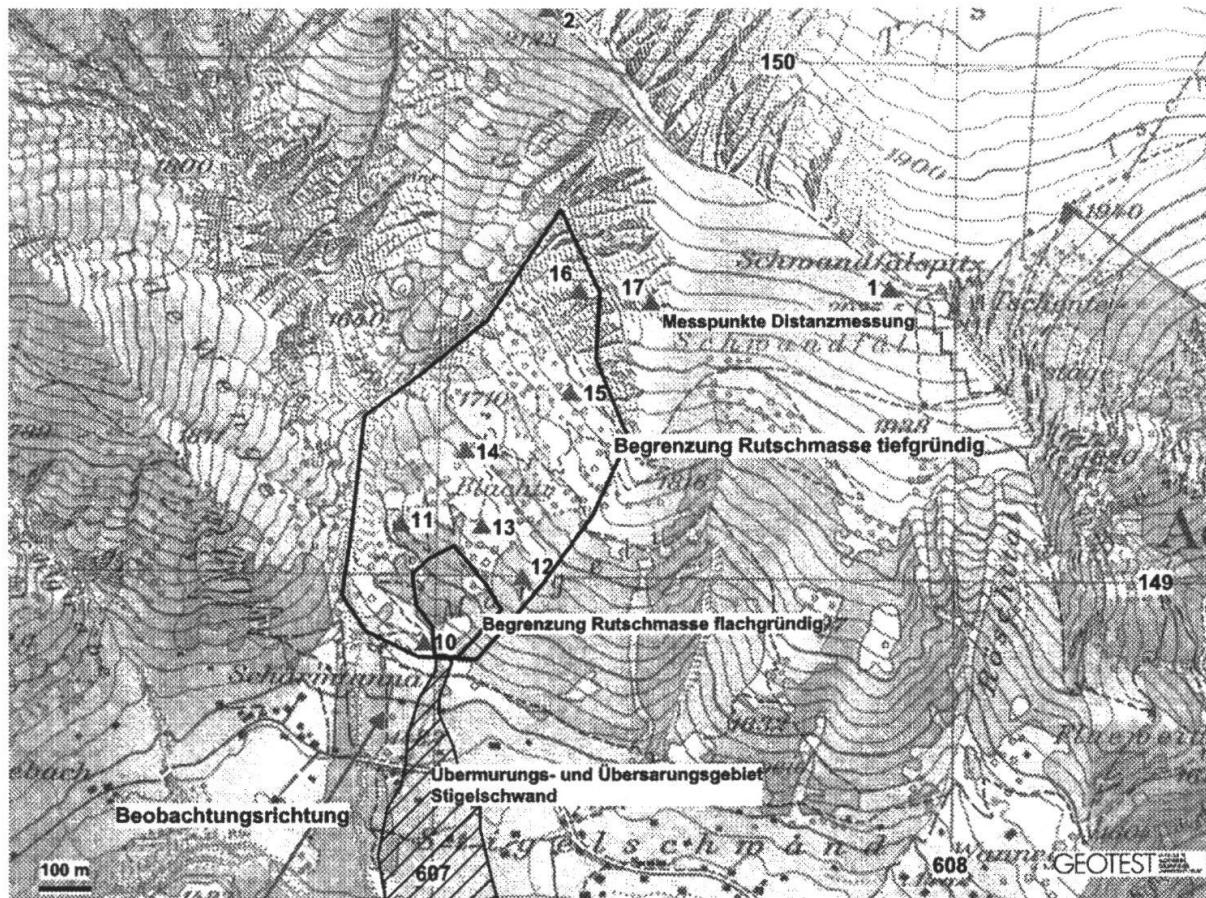
Fig. 1: Situation mit Umgrenzung des Rutschgebietes und Messpunkten.

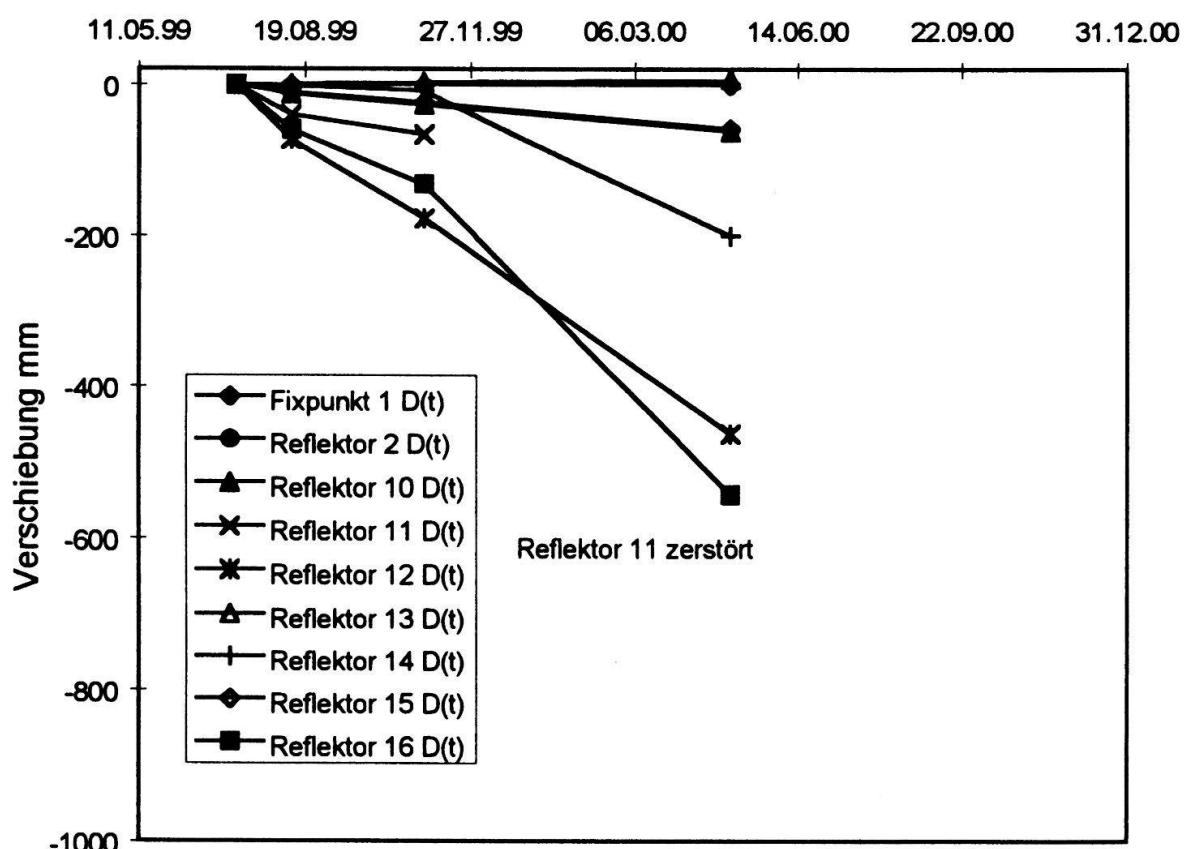
Fig. 3: Resultate der Laser-Distanzmessungen 1999 – 2000 der im Frühjahr 1999 versetzten Messpunkte.

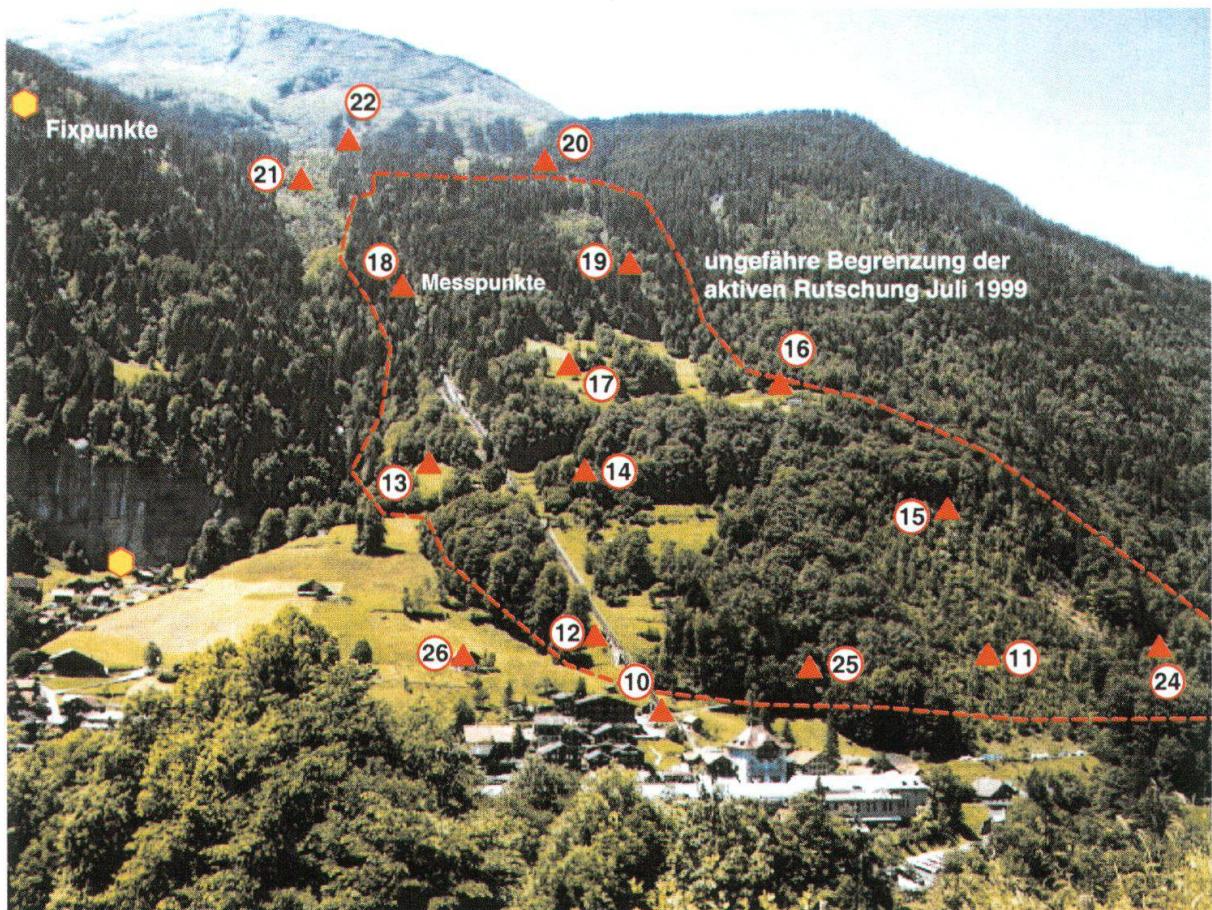
Fig. 1: Blick von Osten (Basisstation Distanzmessungen 853.16 m ü.M.) auf das Rutschgebiet Gryfenbach.
