Artikel: Ursachenanalyse der Hanginstabilitäten 1999

URSACHENANALYSE DER HANGINSTABILITÄTEN 1999

ARBEITSGRUPPE GEOLOGIE UND NATURGEFAHREN (AGN)

D. BOLLINGER, CH. HEGG, H.R. KEUSEN & O. LATELTIN: Ursachenanalyse der Hanginstabilitäten 1999:

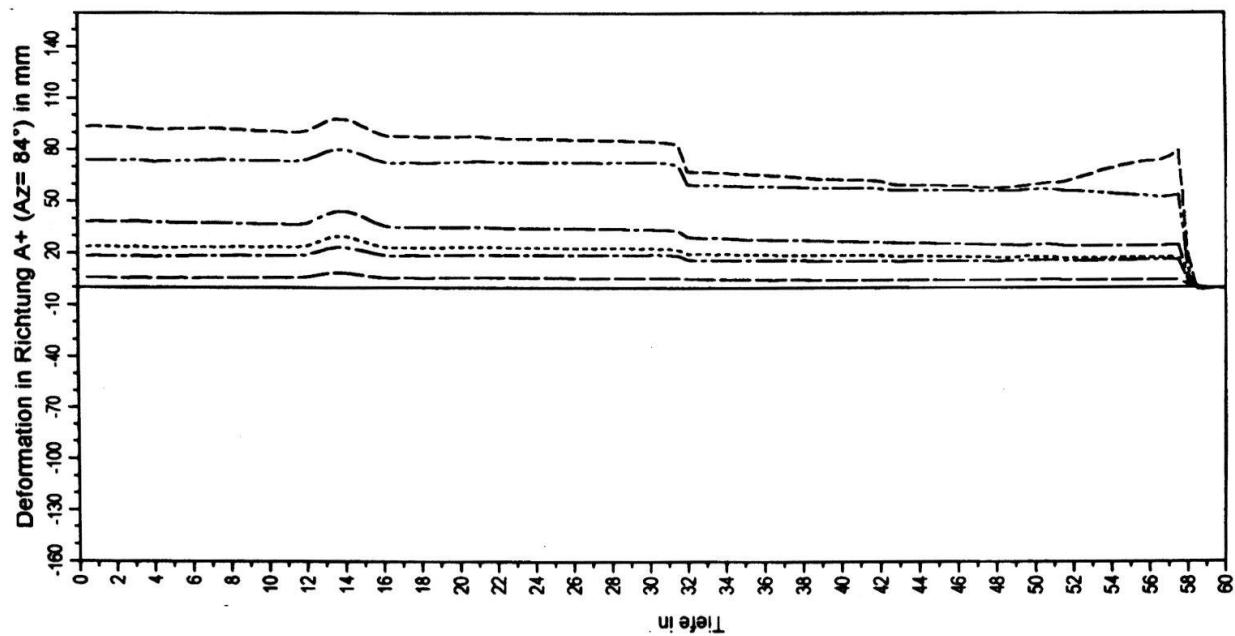
Fig. 6: Inclinometer 93.03.

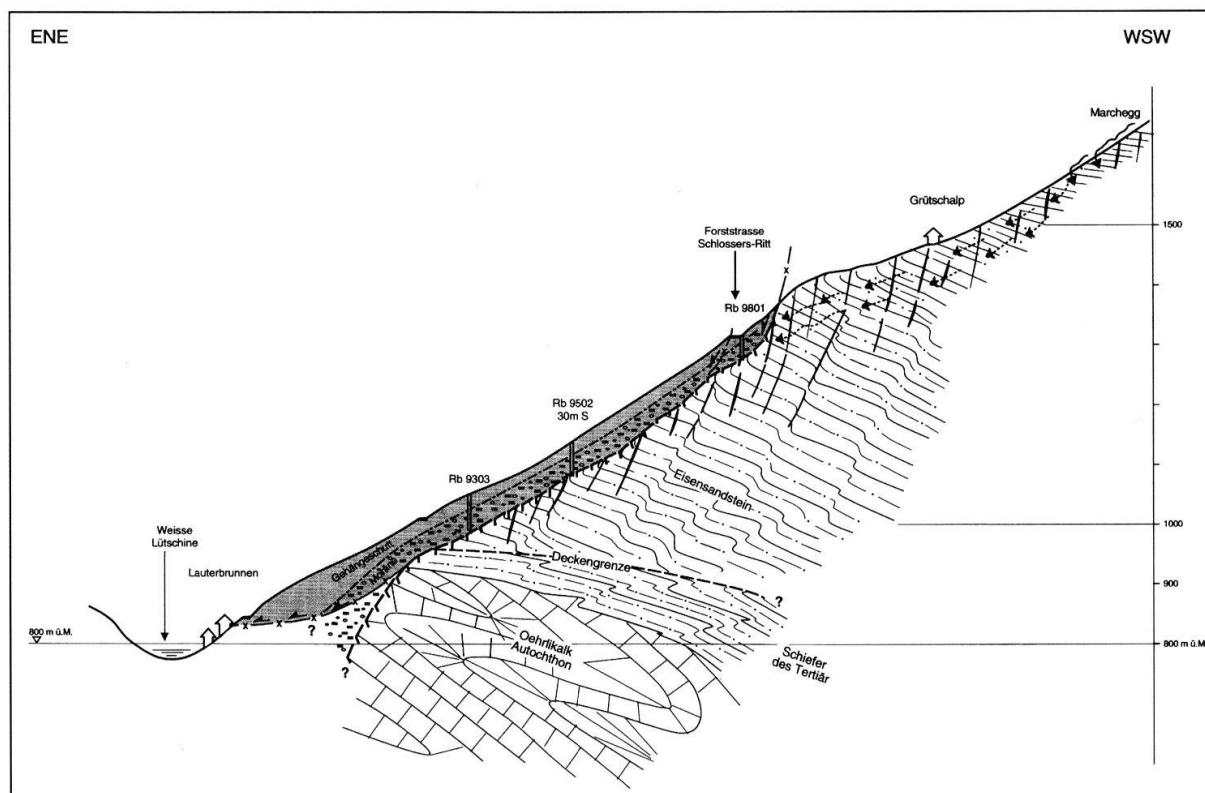
Fig. 7: Geologisches Modell der Rutschung Gryfenbach.

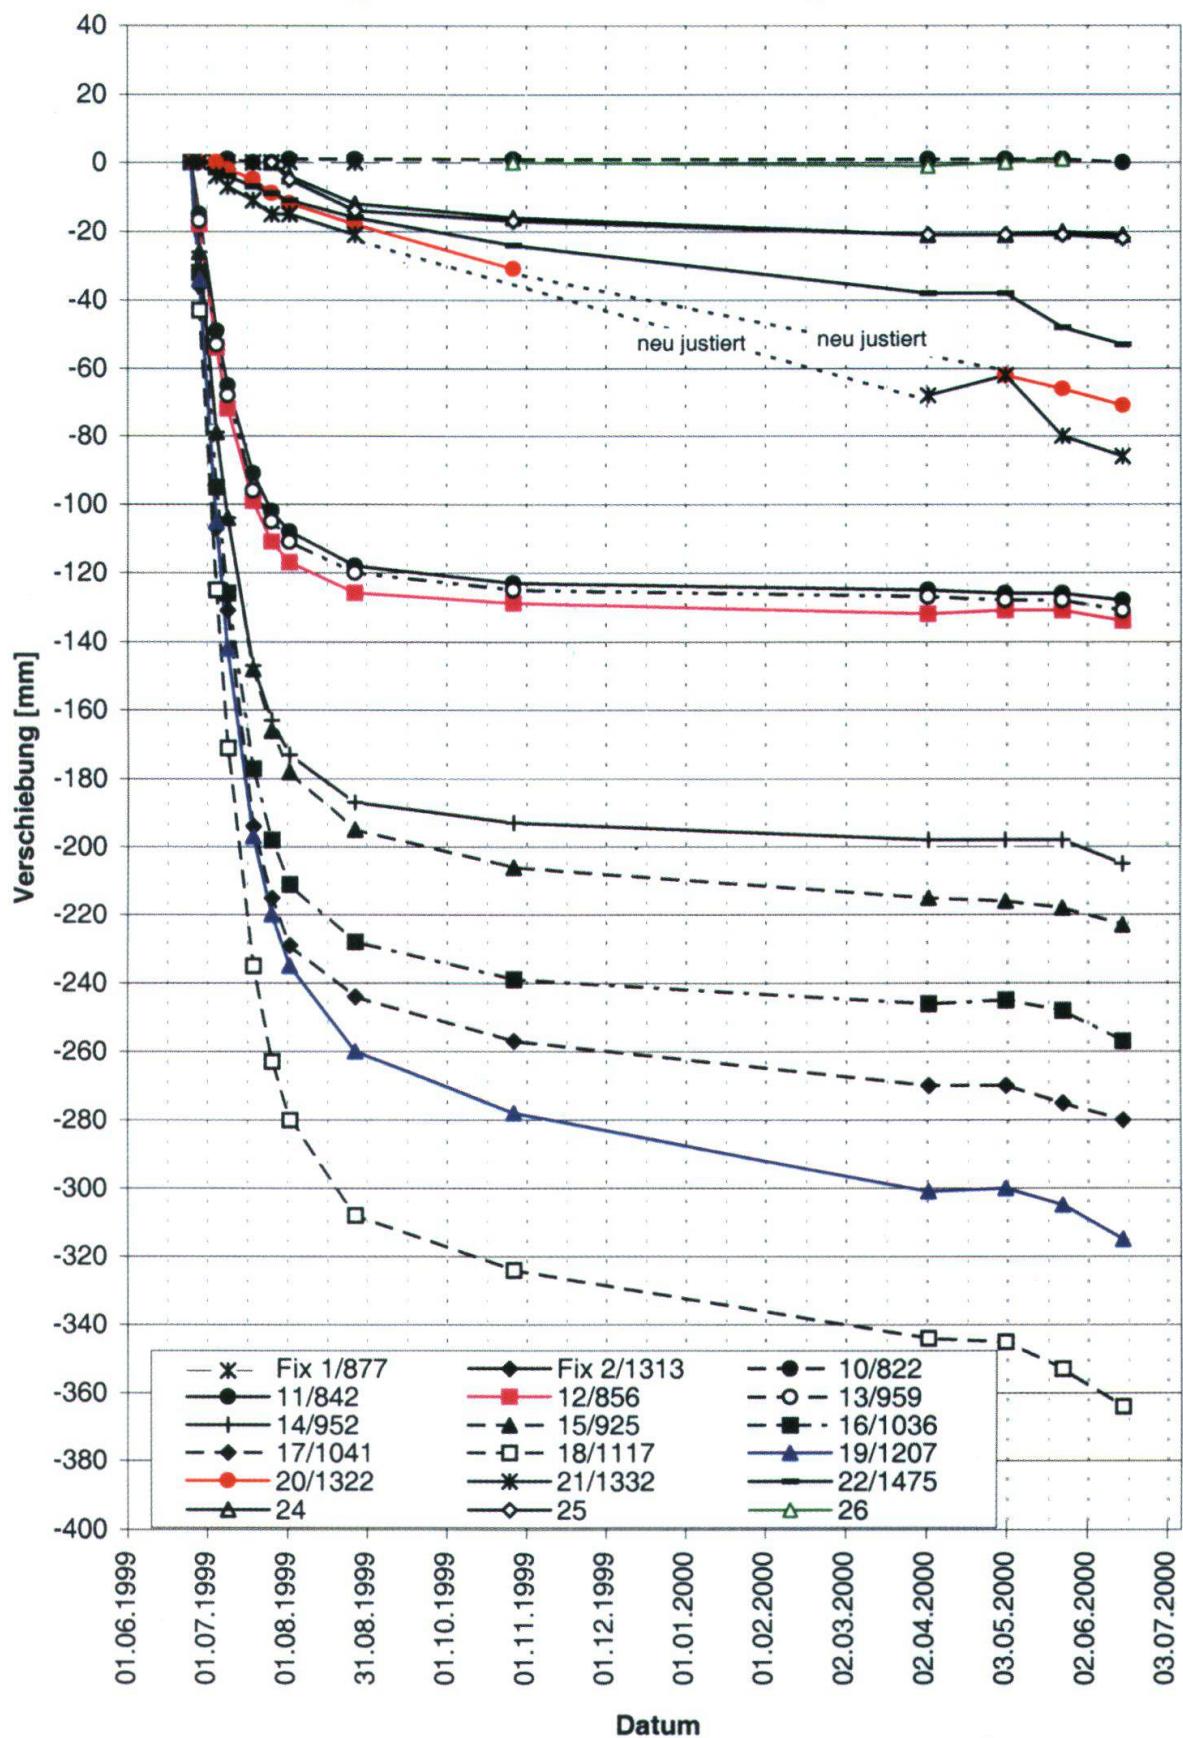
Fig. 8: Ergebnisse der Distanzmessungen zwischen Juni 1999 und Juni 2000.

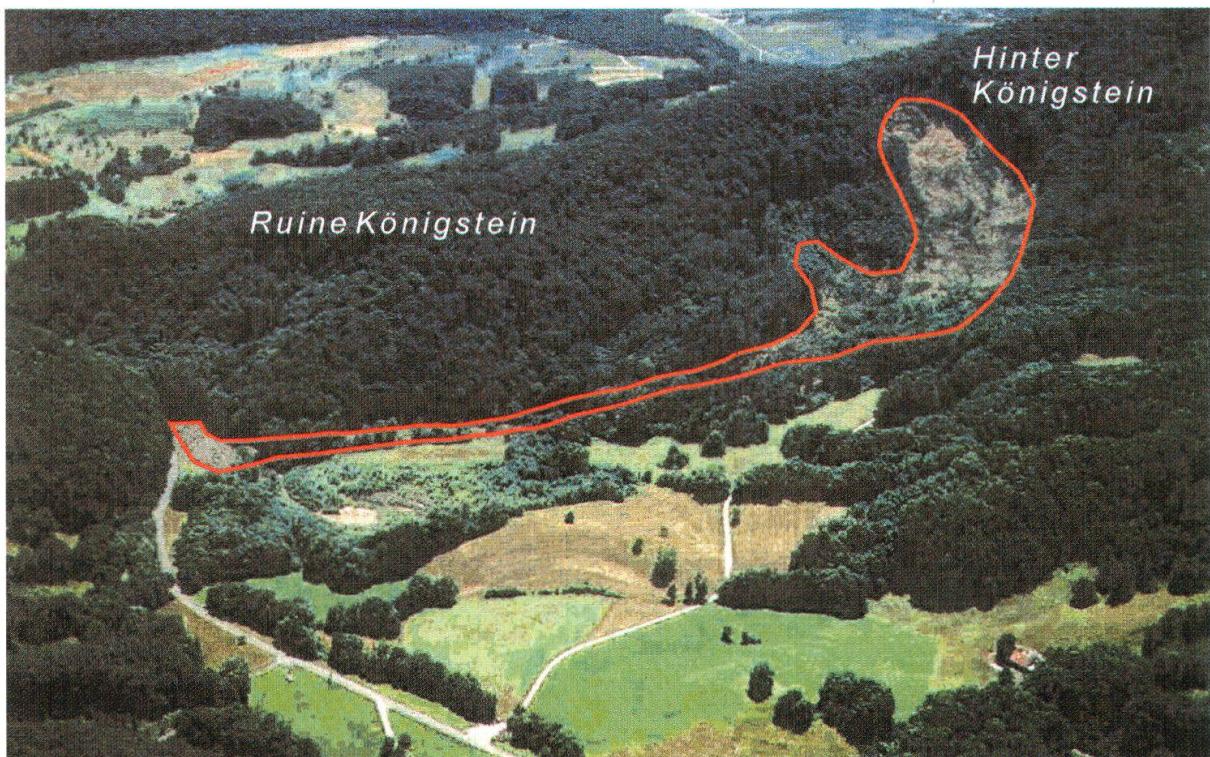
Fig. 2: Gesamtbild über das Felssturzgebiet (Flugaufnahme Richtung Süden).

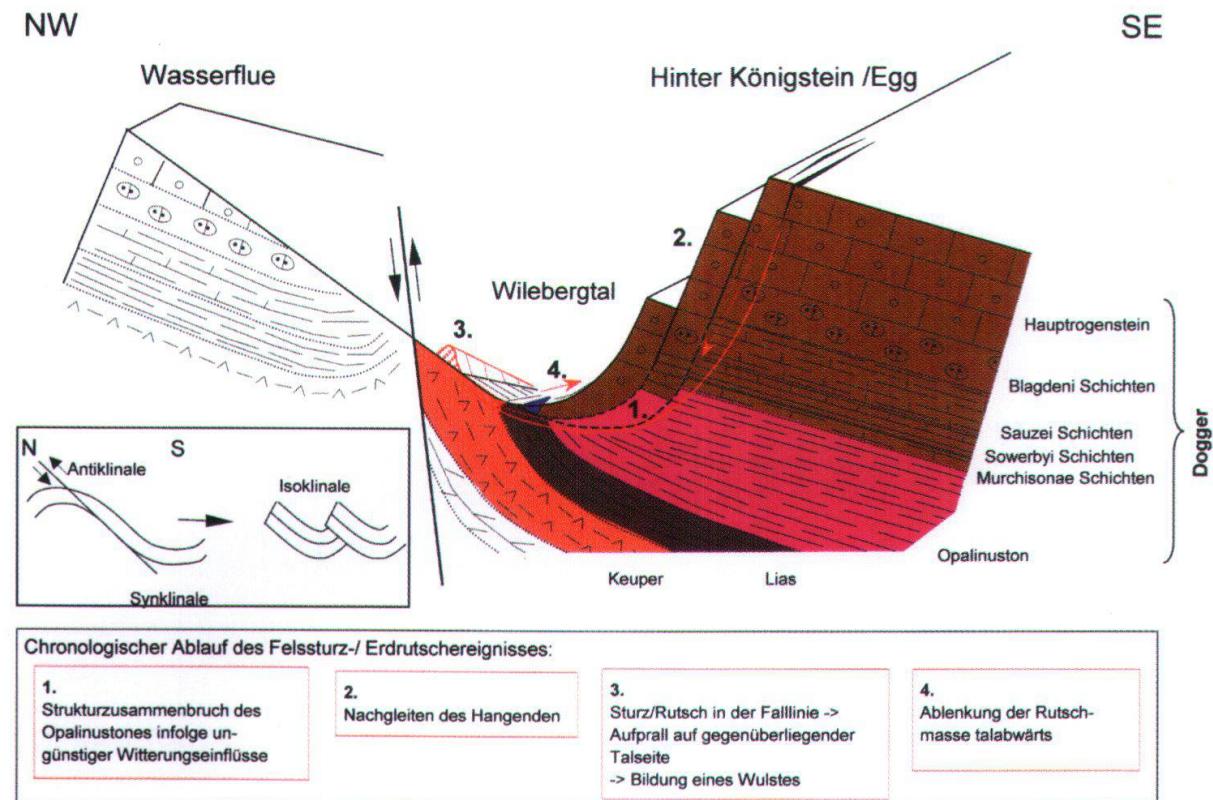
Fig. 3: Geologischer Schnitt durch den Felssturz im Wasserflue-Brunnenberggebiet und chronologischer Ablauf des Felssturzereignisses.

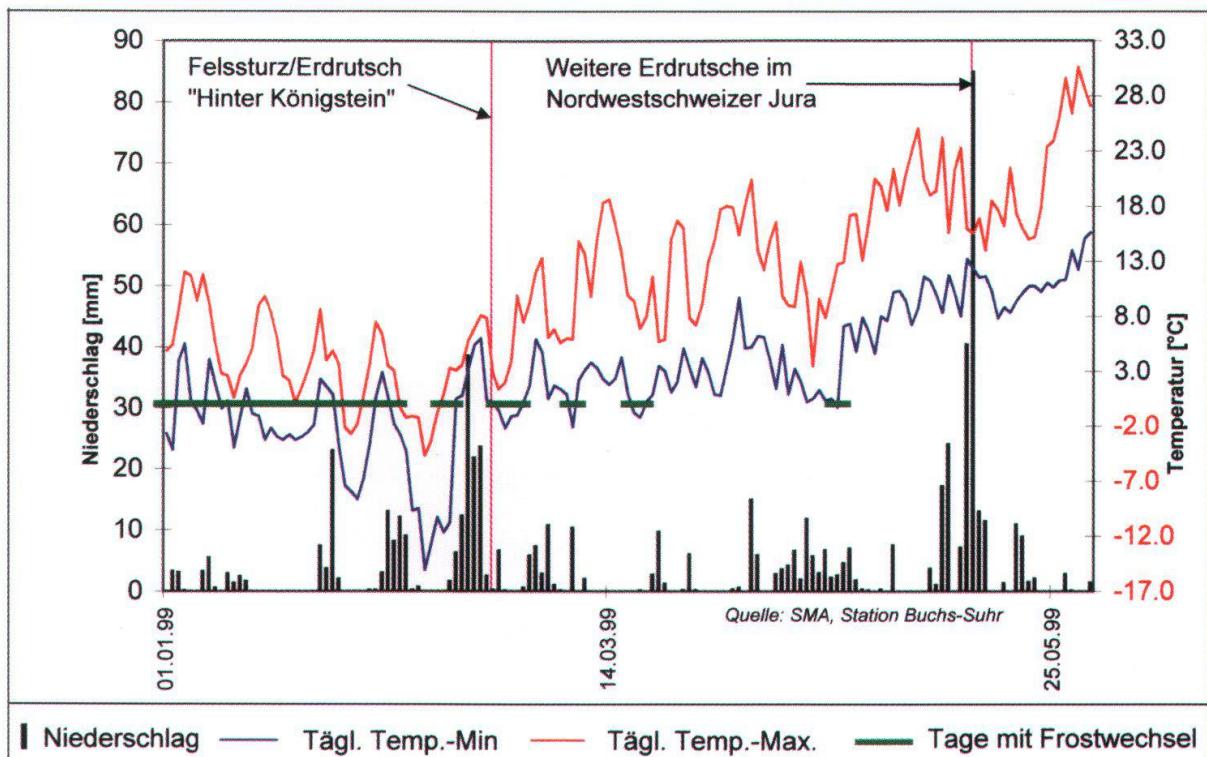
Fig. 5: Die klimatischen Verhältnisse vor, während und nach dem Felssturz.

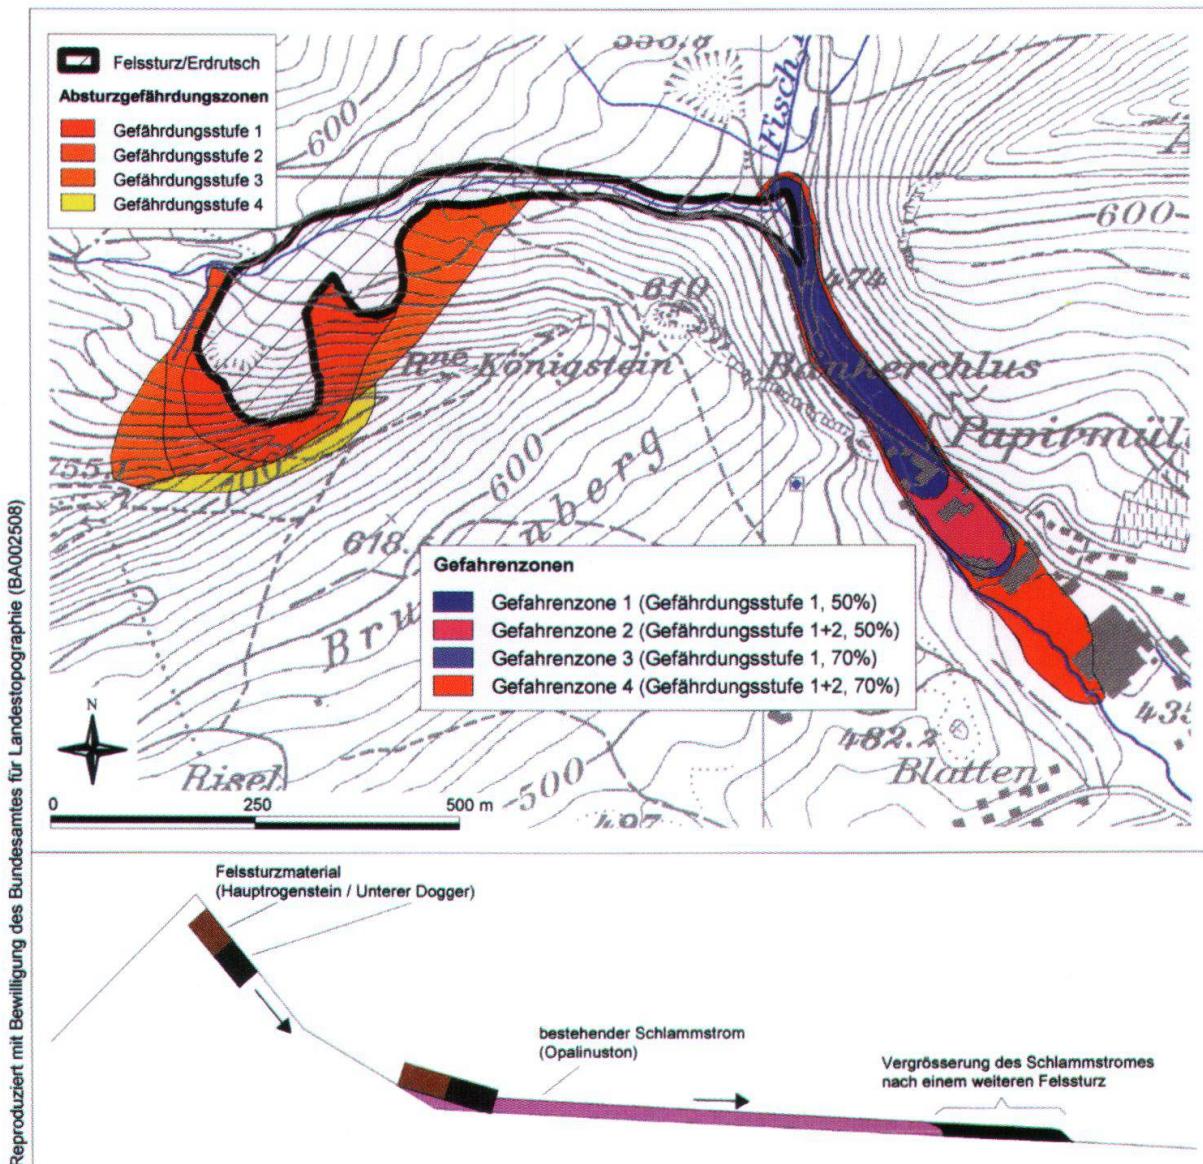
Fig. 6: Gefahrenkarte im Bereich des Brunnenberges.

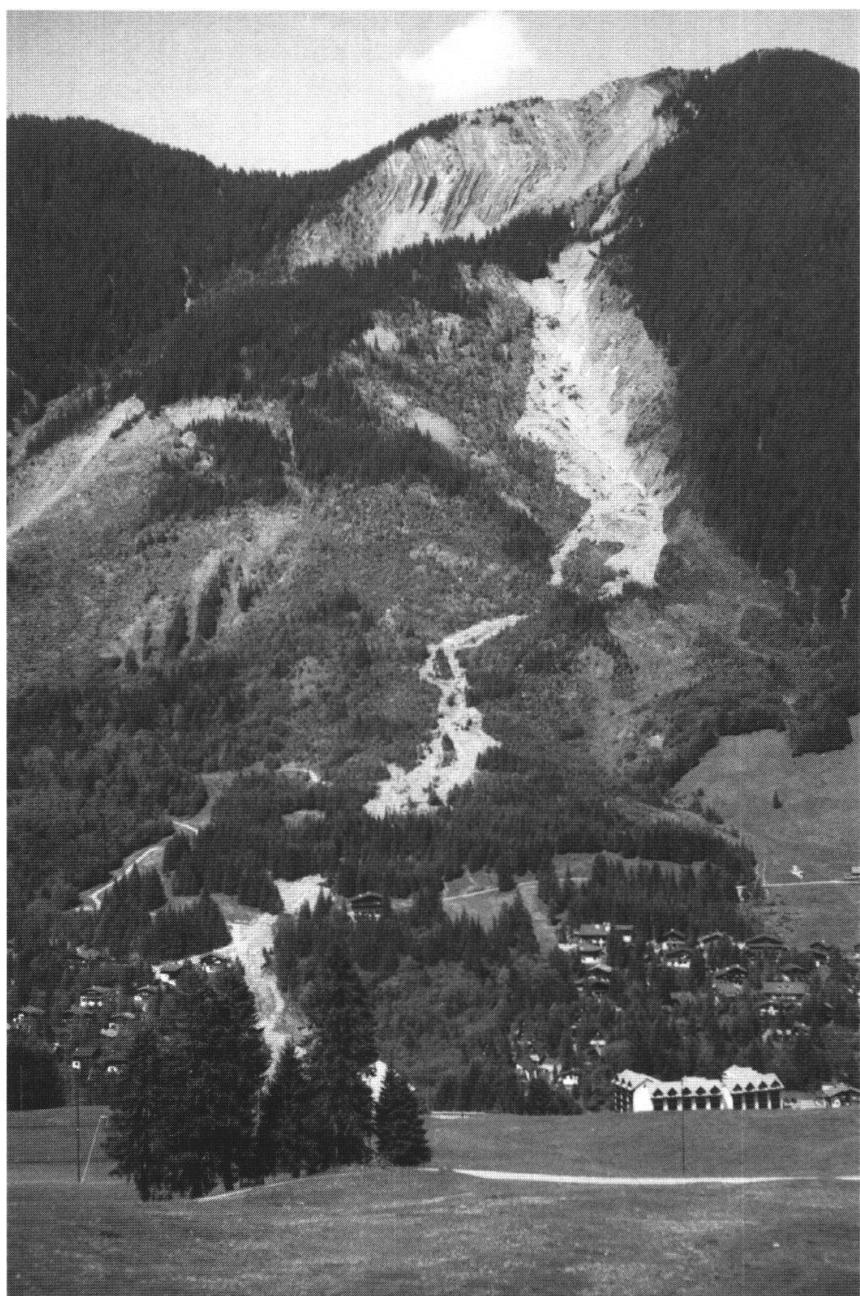
Fig. 2:
Blick Richtung Nünalpstock (rechter Bildrand oben) und die "Lau" mit den Spuren der Murgänge vom Mai 1999.

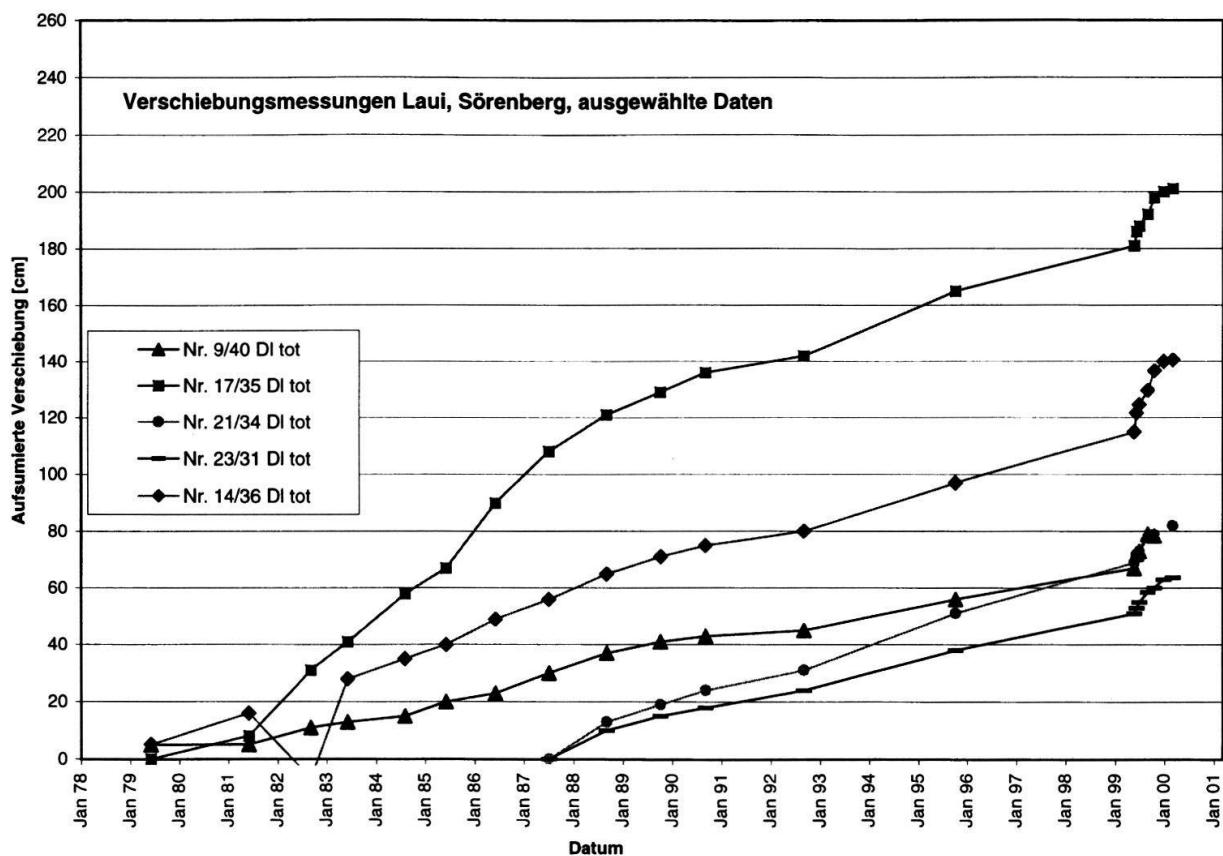
Fig. 3: Verschiebungsgeschwindigkeiten ausgewählter Punkte in der Felsrutschungsmasse Laui Sörenberg.

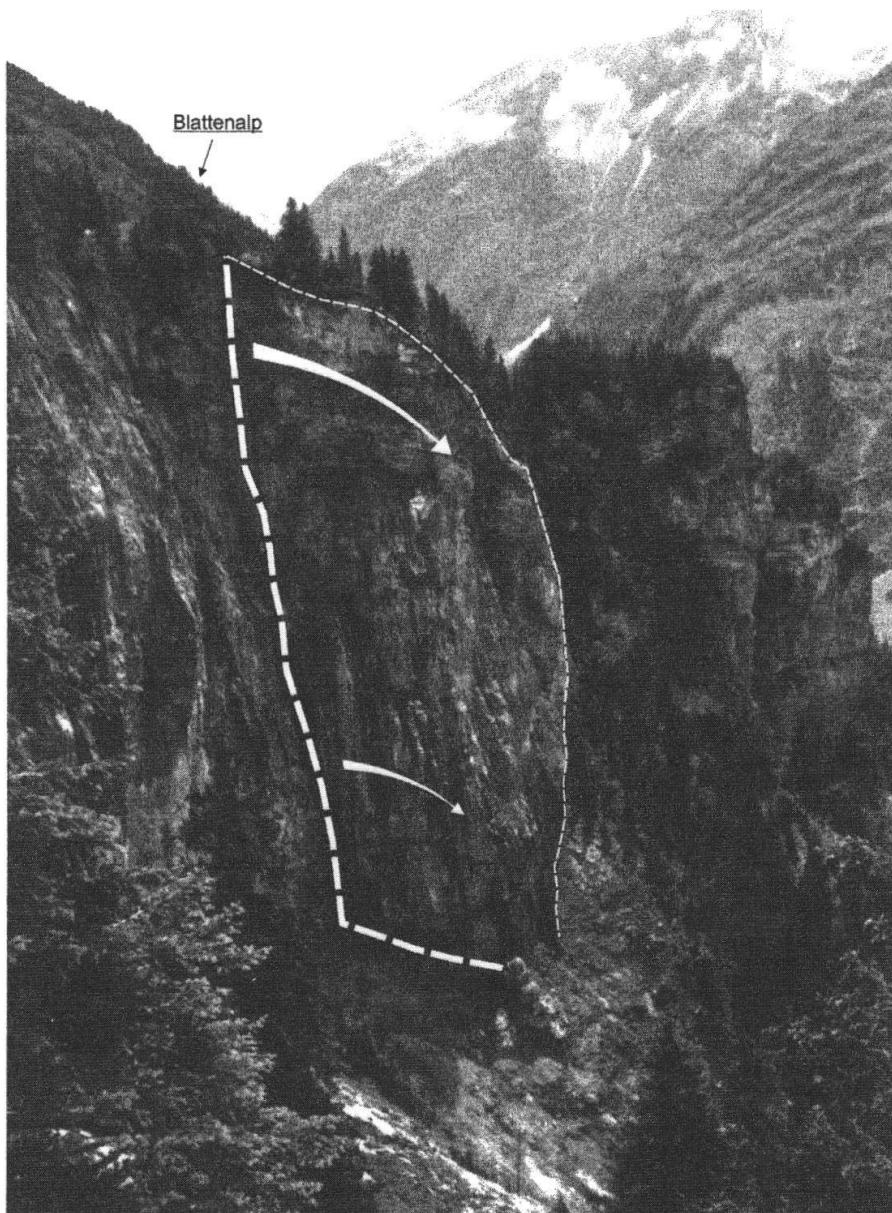
Fig. 1:
Absturzgefährdete
Felsspartie (Blick in
Richtung S). Das
Zeit-Deformation-
sdiagramm zeigt die
Entwicklung der
Spaltenöffnung längs
des Hauptabrißran-
des zwischen 1951
(Beginn der Messun-
gen) und 1999.

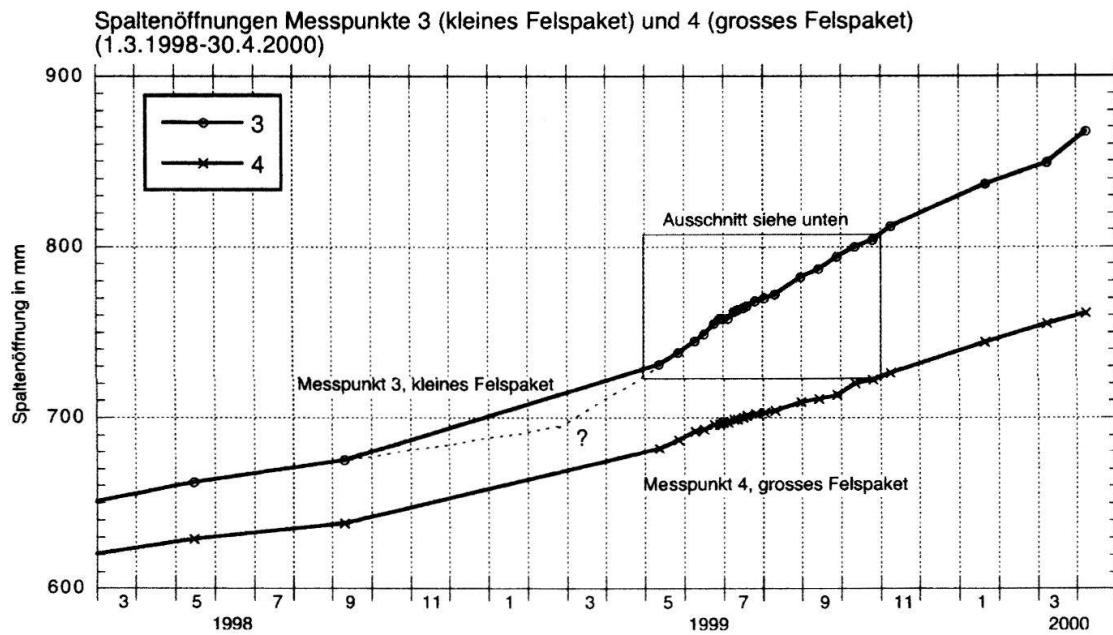
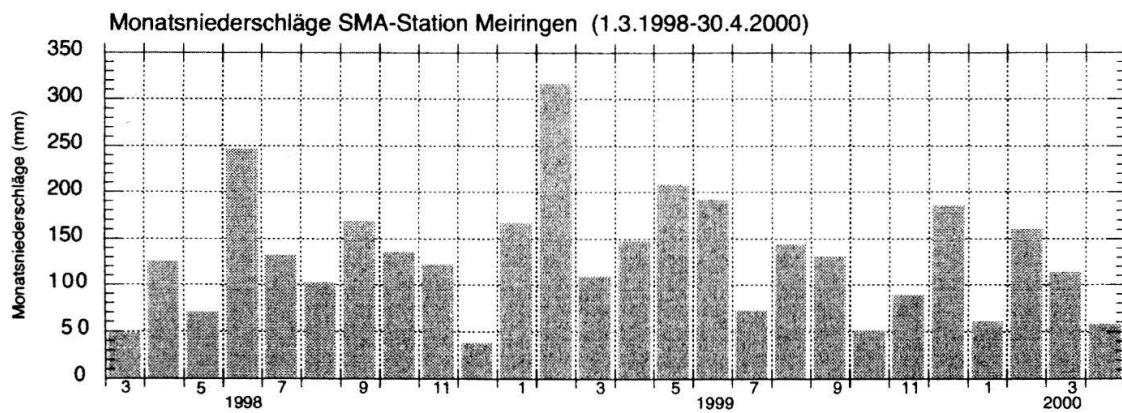
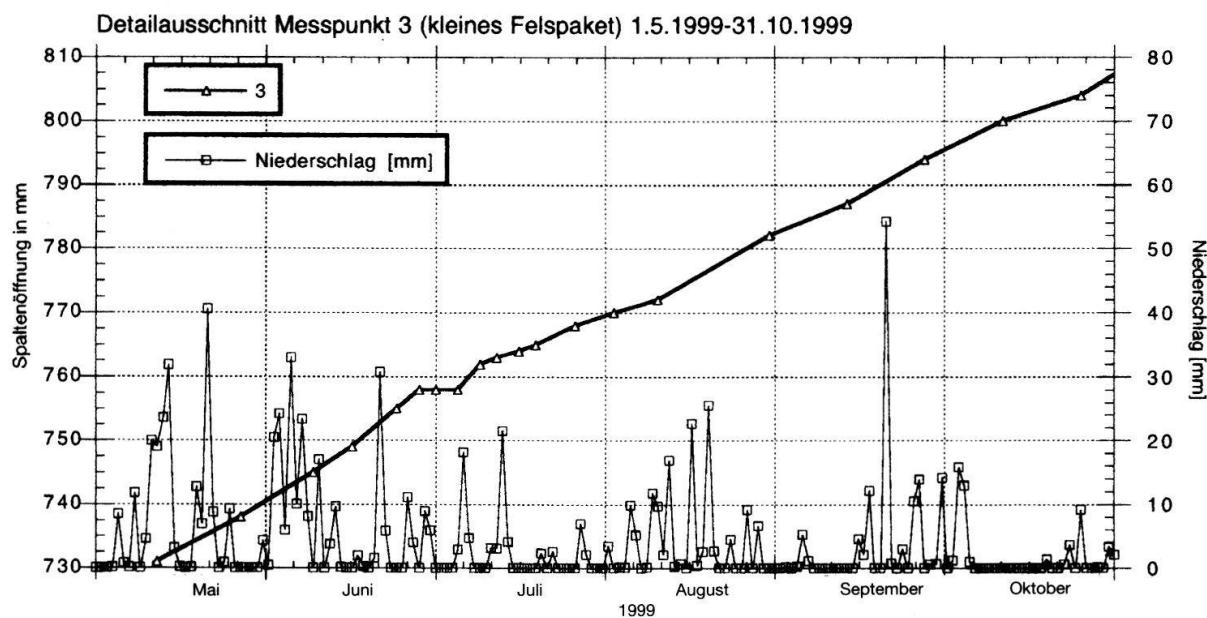
Fig. 2: Zeit-Deformationsdiagramme und Niederschläge der SMA-Station Meiringen (Frühling 1998 – Frühling 2000).

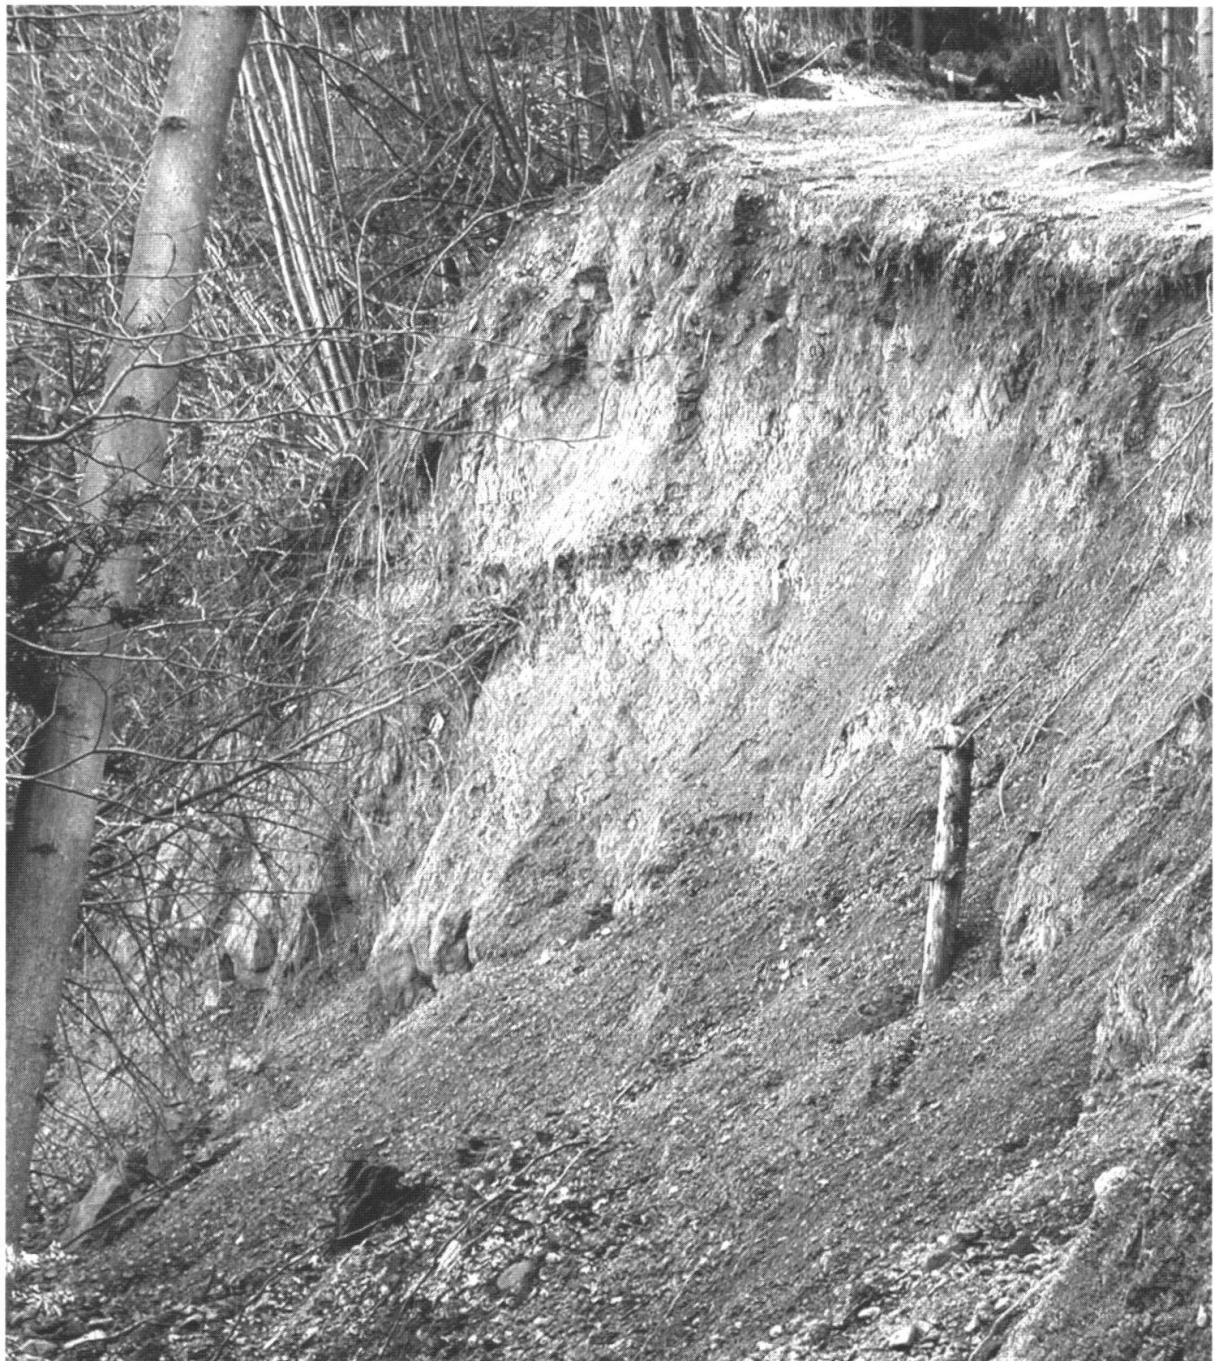
Fig. 2: Anrissrand Rutschung am Gratweg westlich Uto-Kulm.

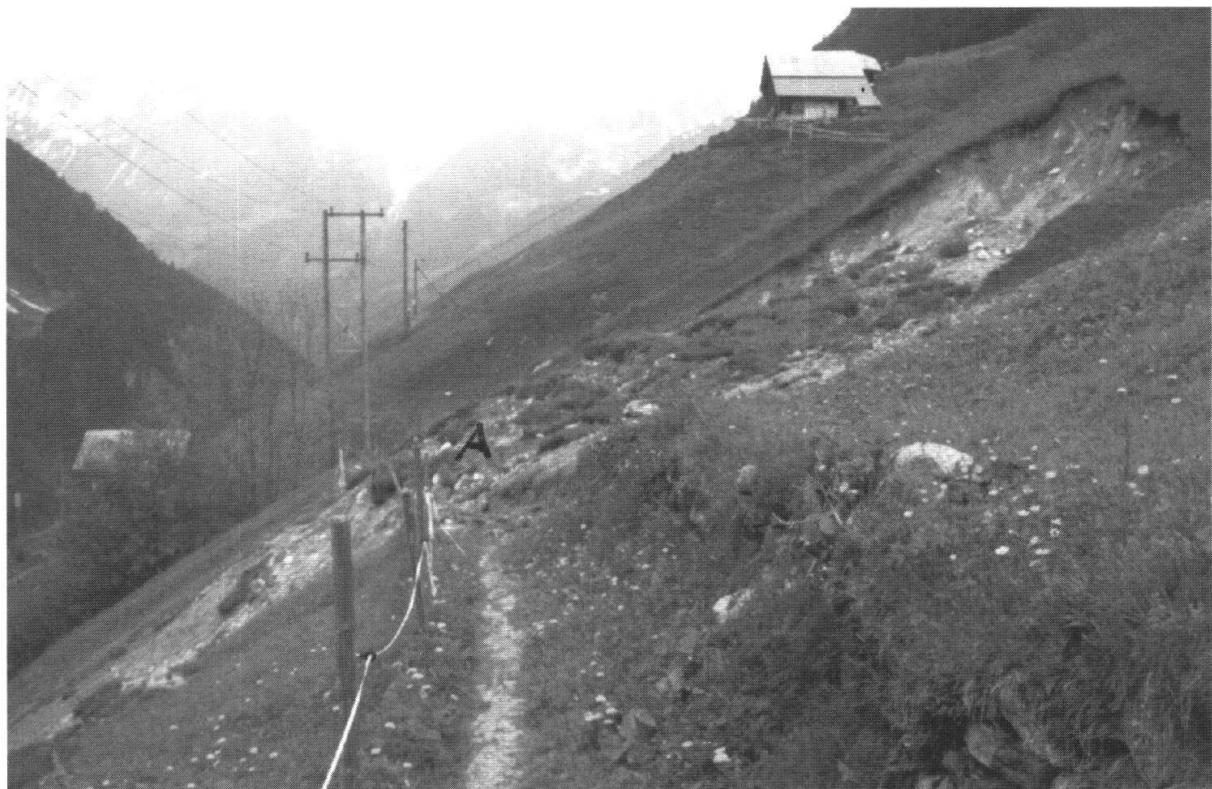
Fig. 1: Anrissnische einer Hangmure oberhalb des Weilers Silblen

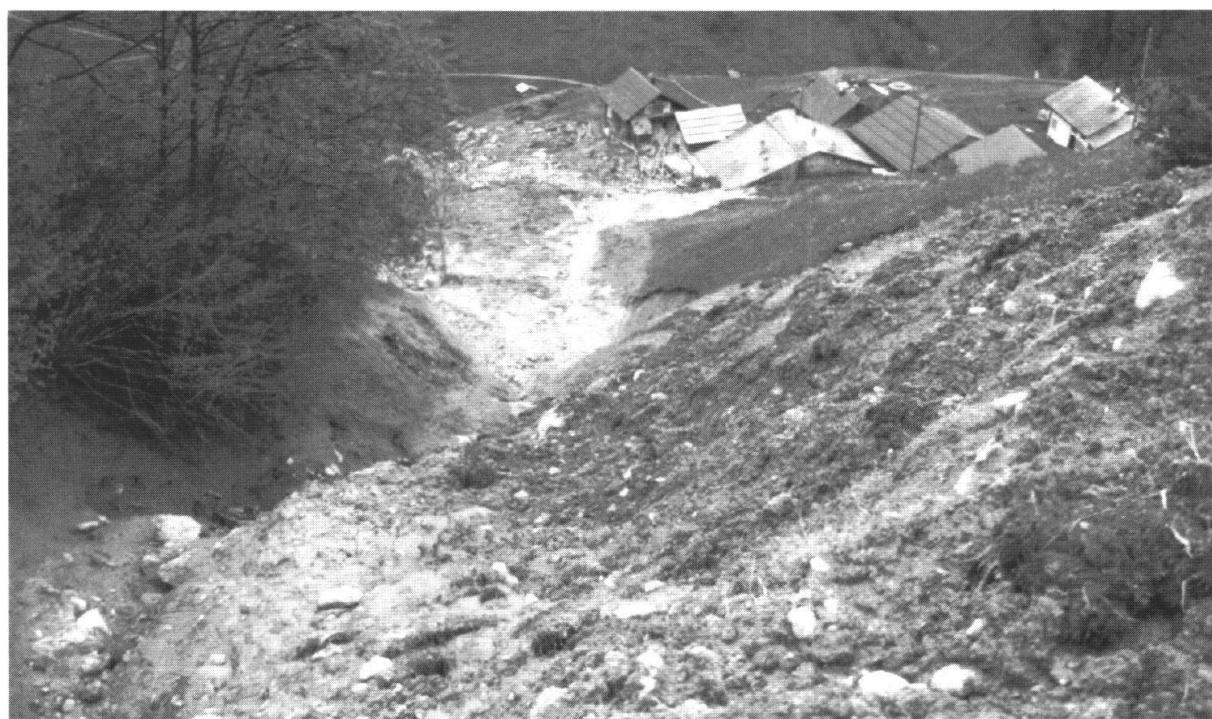
Fig. 2: Übersicht über die Transitstrecke und den Ablagerungsraum der Hangmure am östlichen Rand des Weilers Silblen

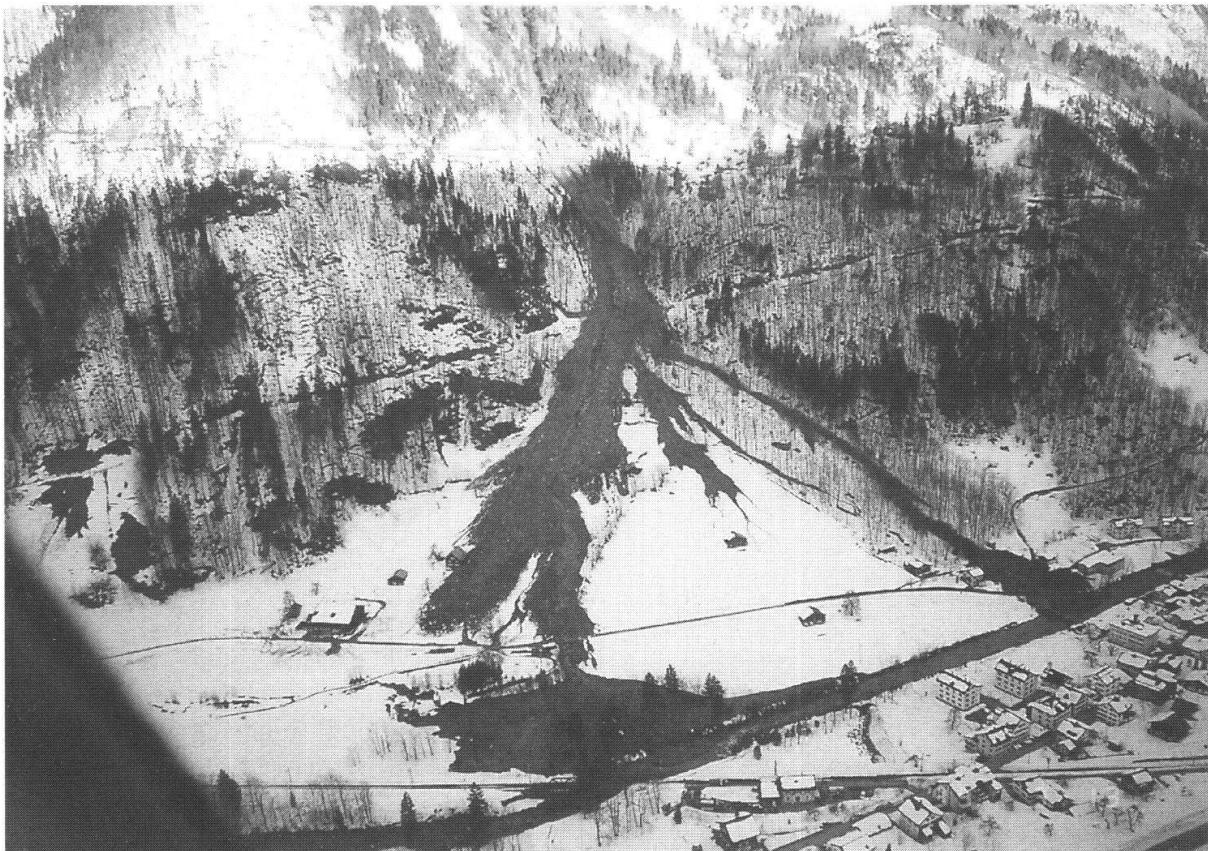
Fig. 2: Murgangablagerungen vom 11. März 1999 aus Südosten: Rechts im Bild altes, links neues Gerinne der Wüechtenrus; unten die Linth und das Dorf Rüti (Aufnahme: M. Zimmermann, 13. März 1999).

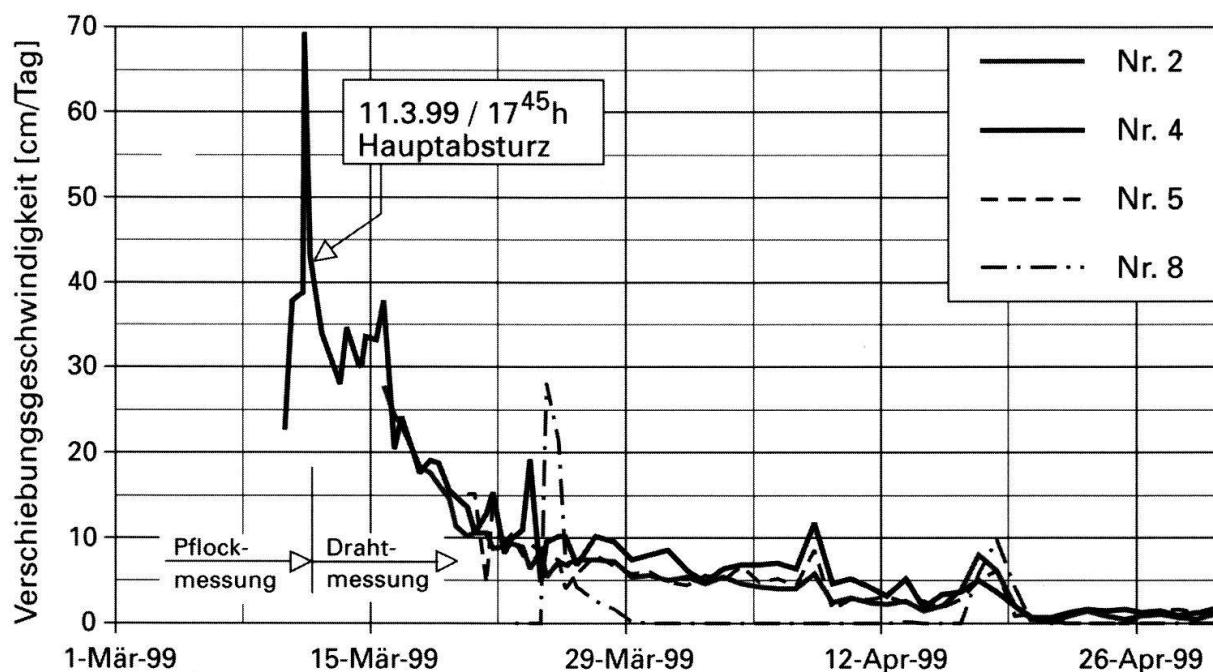
Fig. 4: Verschiebungsgeschwindigkeiten ausgewählter Punkte in der Rutschmasse “Bätschen”, Messung Nr. 4 bis zum 15.3.99 zwischen 2 Pflöcken, danach Drahtmessungen.

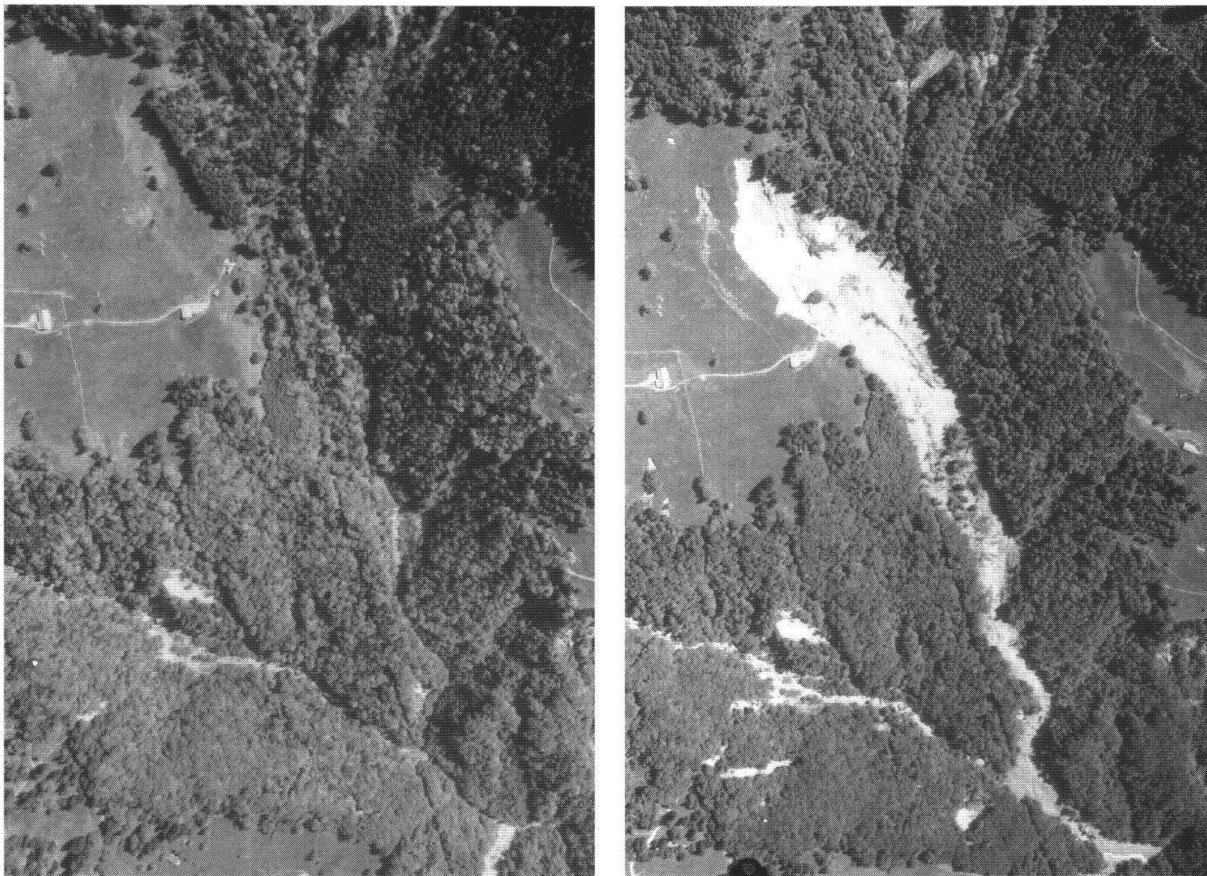
Fig. 2: Luftbilder der Alp Flywald: Bild links vom 15.5.1998, Bild rechts vom 1.6.1999.

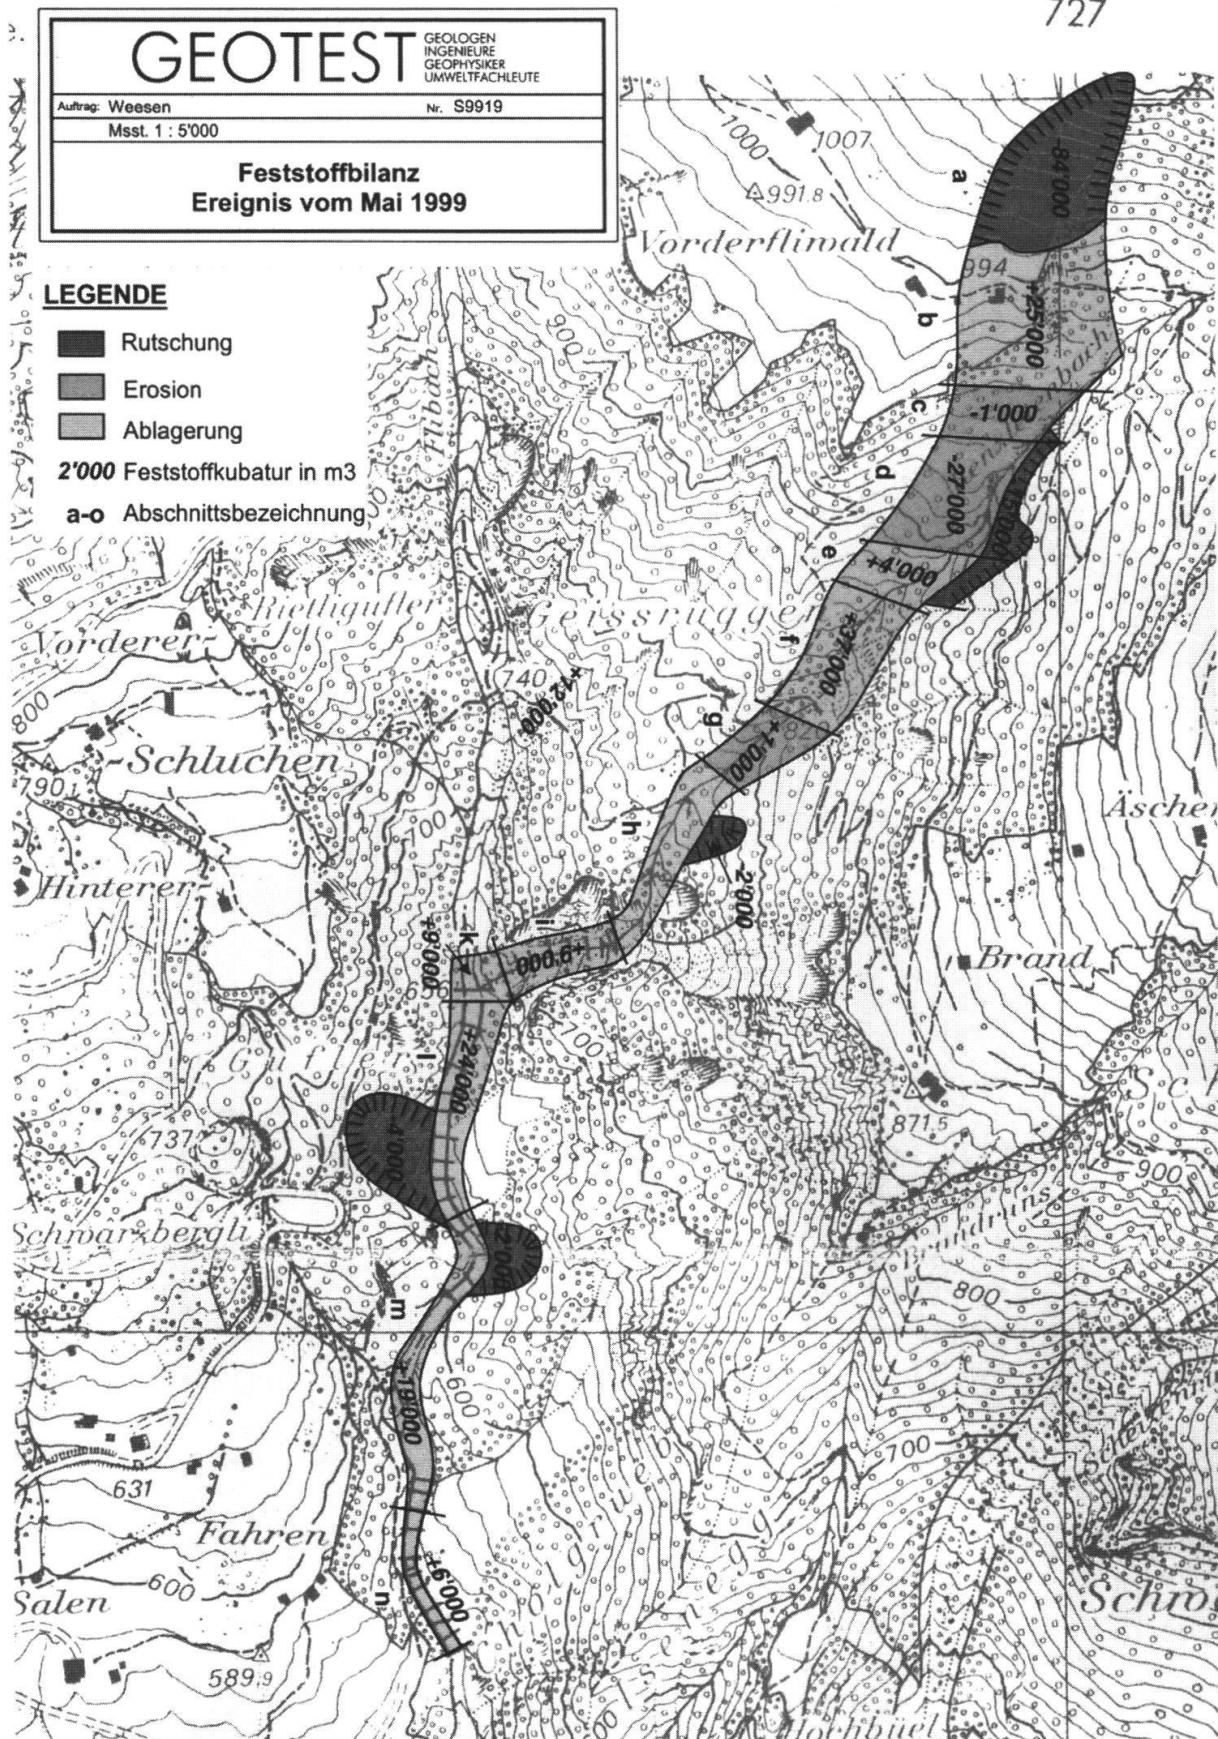
Fig. 3: Erosions- und Ablagerungsräume im Renzlethen- und Flybach.

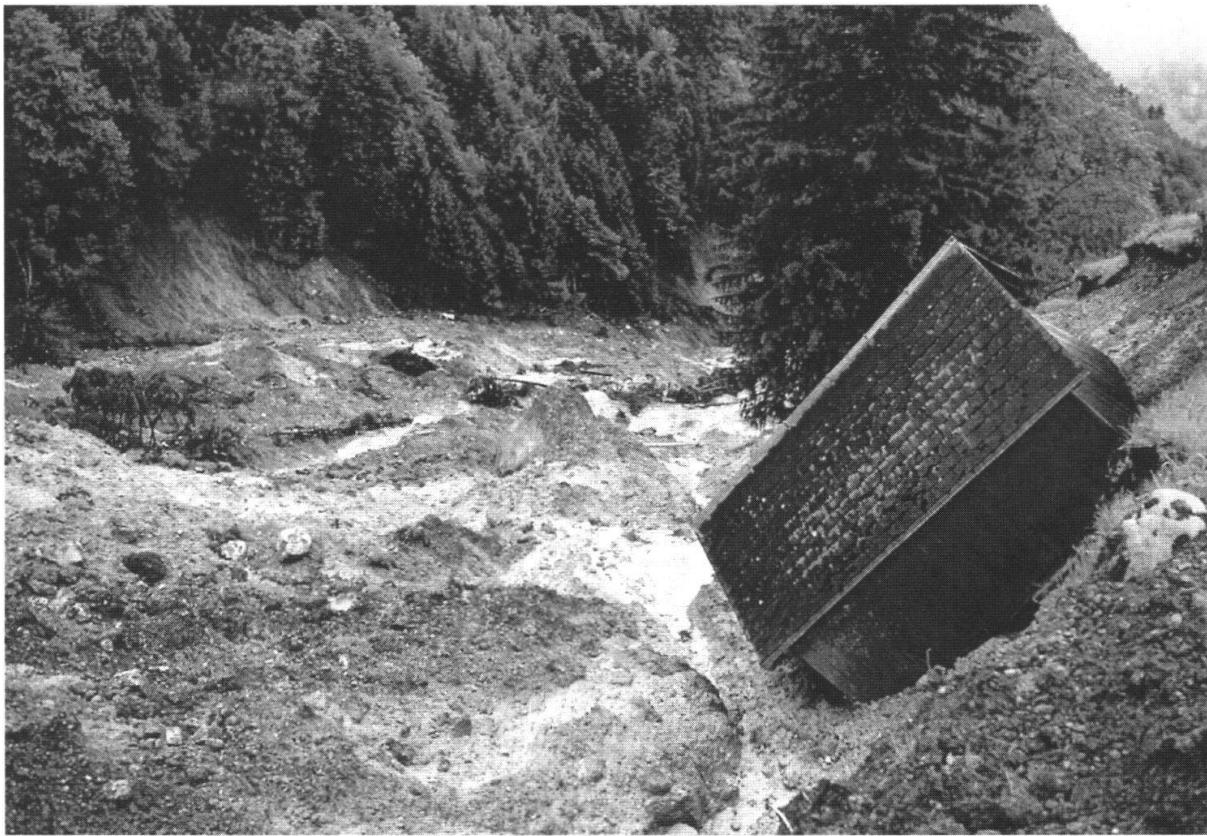
Fig. 4: Zerstörte Alphütte der Alp Flywald (Bild Ch. Hegg).
