Artikel: Ursachenanalyse der Hanginstabilitäten 1999

URSACHENANALYSE DER HANGINSTABILITÄTEN 1999

ARBEITSGRUPPE GEOLOGIE UND NATURGEFAHREN (AGN)

D. BOLLINGER, CH. HEGG, H.R. KEUSEN & O. LATELTIN: Ursachenanalyse der Hanginstabilitäten 1999:

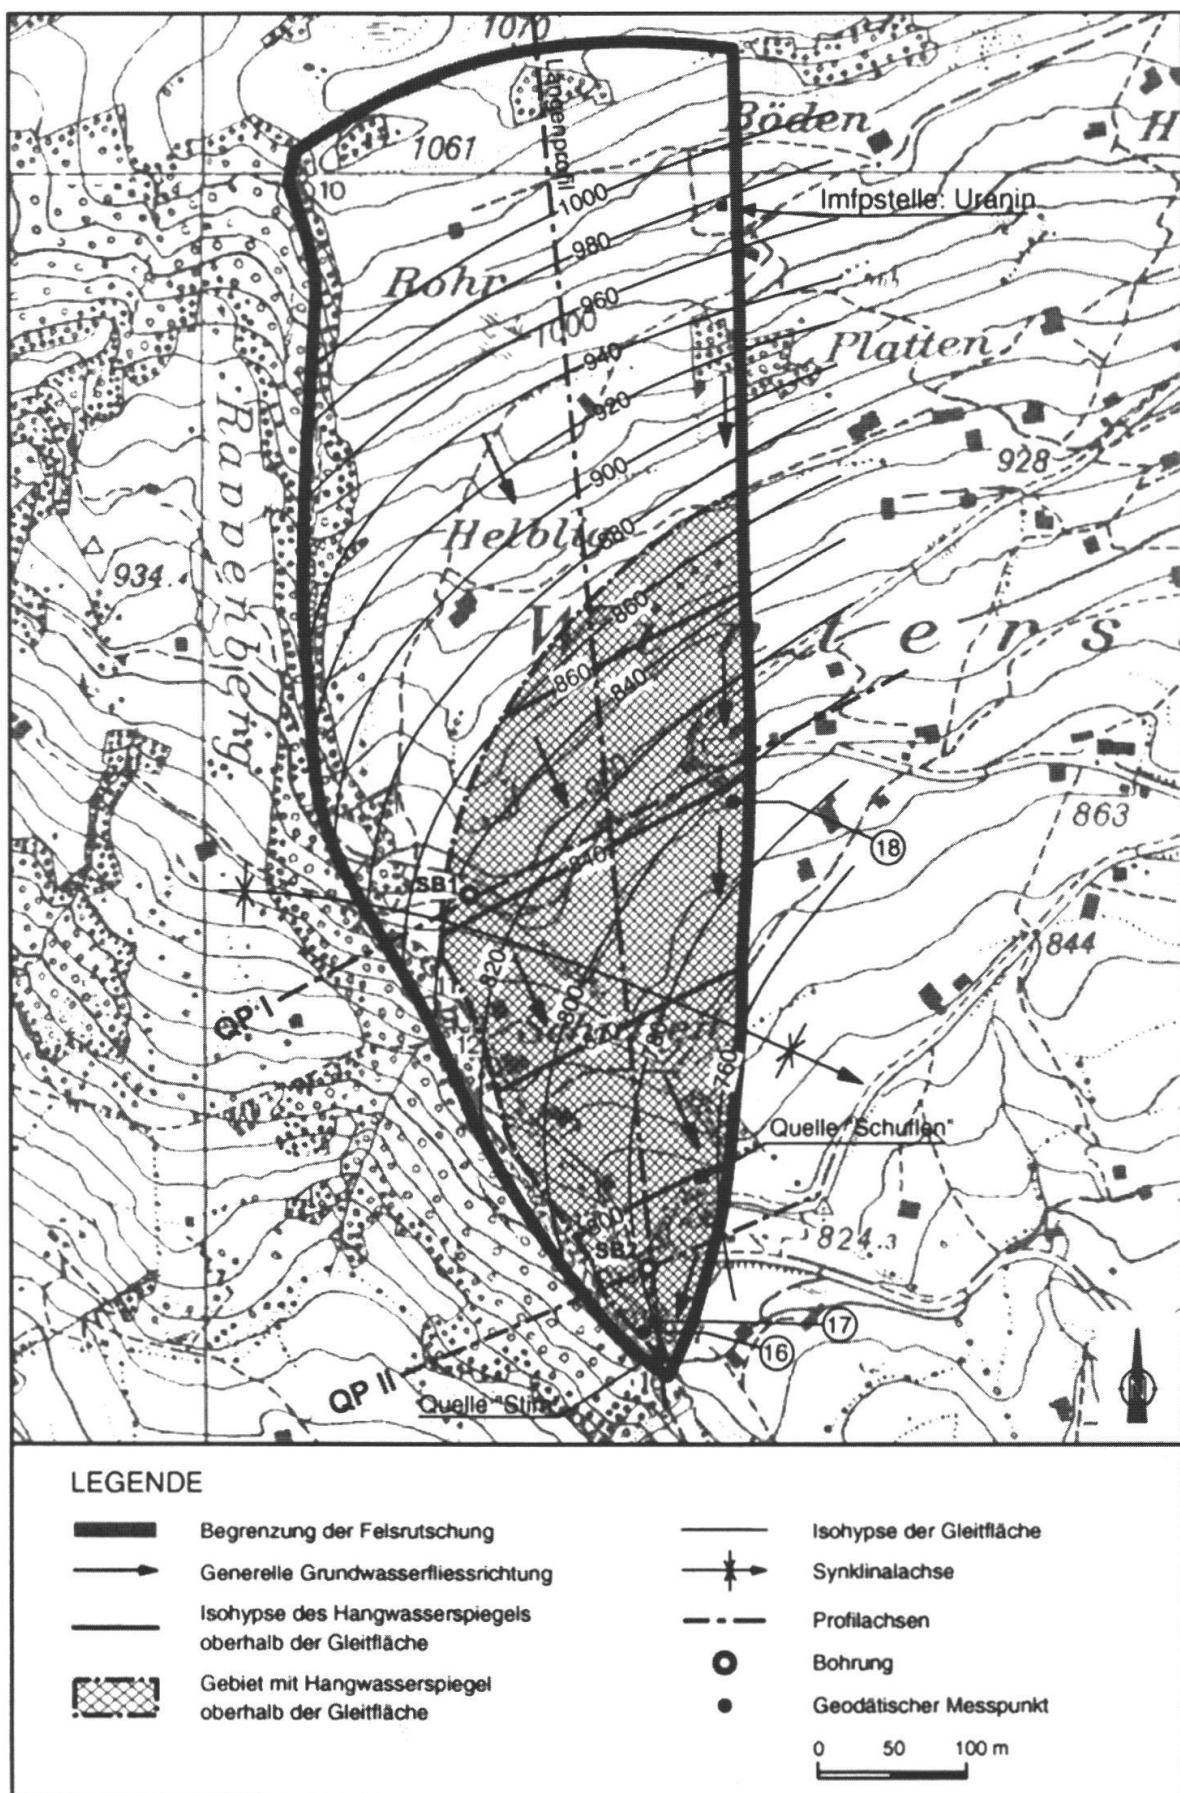
Fig. 1: Rutschgebiet Wintersberg mit Isohypsen der Gleitfläche und des Hangwasserspiegels.

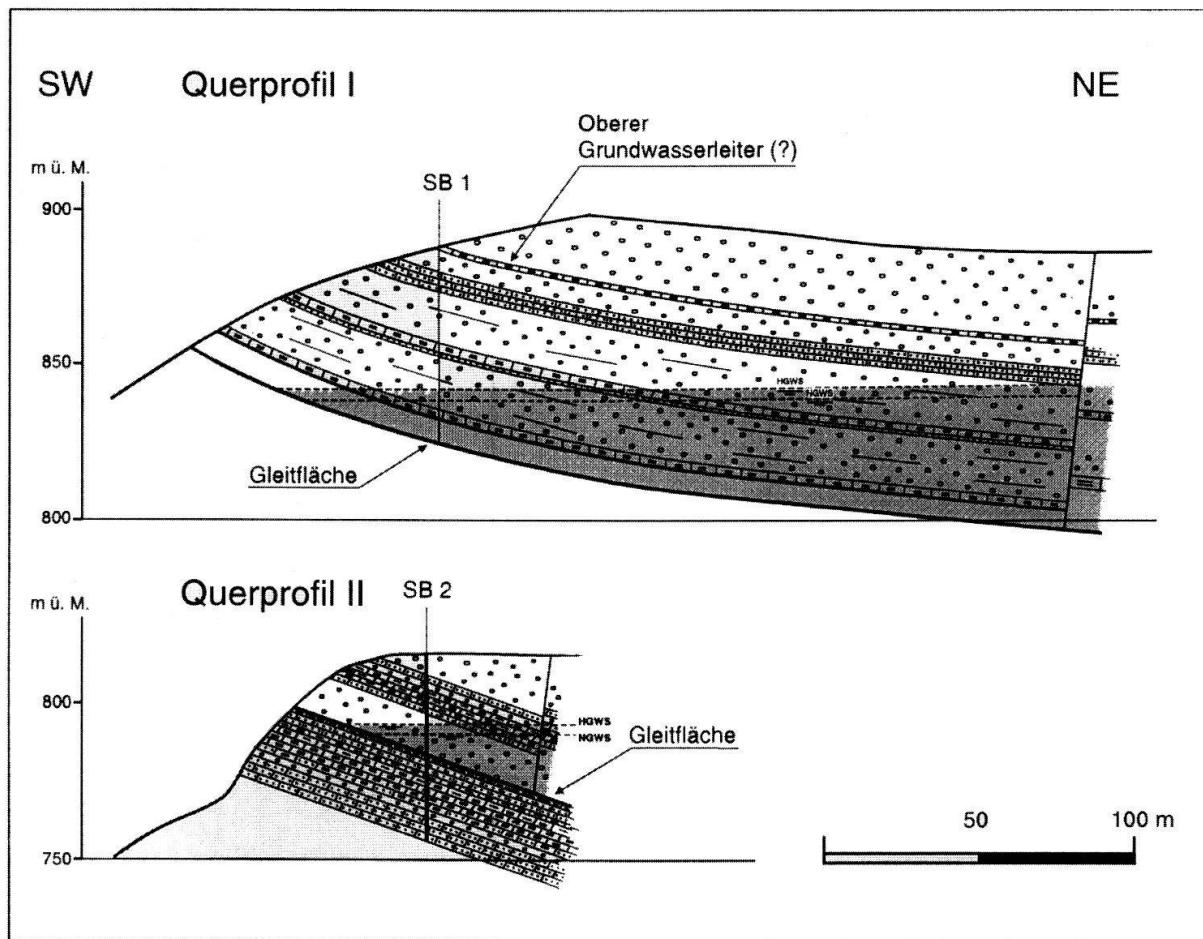
Fig. 3: Schematische Querprofile durch die Felsrutschung.

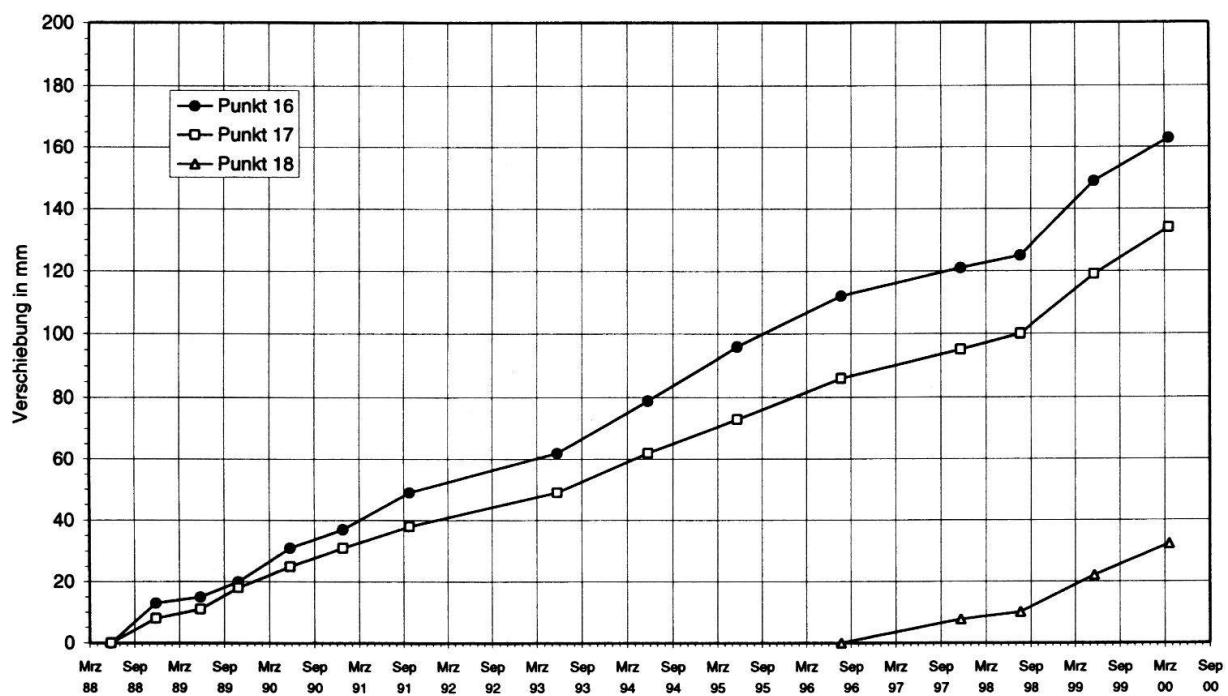
Fig. 4: Gesamtverschiebung 1988 bis 1999 ausgewählter Messpunkte.
