Artikel: Ursachenanalyse der Hanginstabilitäten 1999

URSACHENANALYSE DER HANGINSTABILITÄTEN 1999

Arbeitsgruppe Geologie und Naturgefahren (AGN)

D. BOLLINGER, CH. HEGG, H.R. KEUSEN & O. LATELTIN: Ursachenanalyse der Hanginstabilitäten 1999:

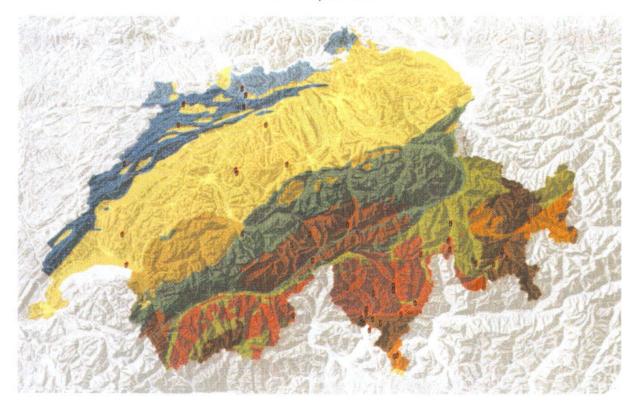
Fig. 8: Räumliche Verteilung der Hanginstabilitäten während der Monate Juli–September und Oktober–Dezember 1999.

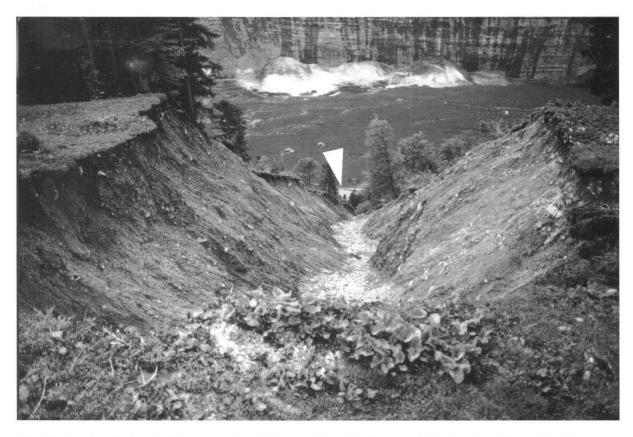
Fig. 11: Anrissnische der Hangmure im Urbachtal. Im Vordergrund die Anrissstelle auf der Terrasse von Loib (ca. Kote 1'200), im Hintergrund der Talboden des Urbachtals (ca. Kote 860) mit Resten von Lawinenschnee am Gegenhang. In der Verlängerung der Runse ist im Talboden ein kleiner Teil der abgelagerten Schuttmassen zu sehen (Pfeil).

Wegen ihrer Grösse ist auch eine Hangmure aus der südlichen Talflanke des Urbachtals (Innertkirchen) zu erwähnen. Sie löste sich ebenfalls am 22.5.1999 aus einer aus Moräne und Gehängeschutt aufgebauten Terrasse (vgl. Fig. 11) und hinterliess eine Ausbruchnische von ca. 30 m Breite, 30 m Länge und bis zu 12 m Tiefe (Koord. 659'420/169'470). Durch eine steile, bewaldete Runse talwärts fahrend (Pauschalgefälle ca. 37°) lagerten sich im Akkumulationsbereich, wo auch ein Stall zerstört wurde, schätzungsweise rund 10'000–15'000 m³ Lockergestein ab.

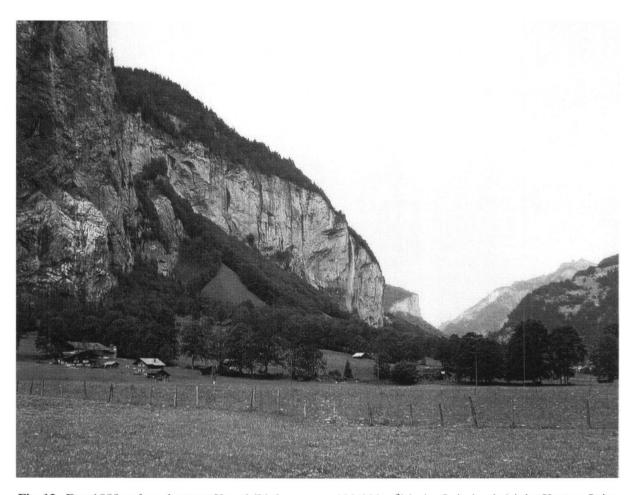
Fig. 13: Der 1889 aufgeschüttete Kegel (Volumen ca. 100'000 m³) beim Spissbach (siehe Kasten Seite 32). Rutschungen im oberen Einzugsgebiet des Baches führten zu Murgängen, welche das Erdmaterial zum Talboden transportieren. 1999 begann unmittelbar südlich ein ähnlicher Prozess, allerdings mit geringeren Ausmassen. Die Bewegungen sind auch heute noch, ein Jahr später, im Gange.

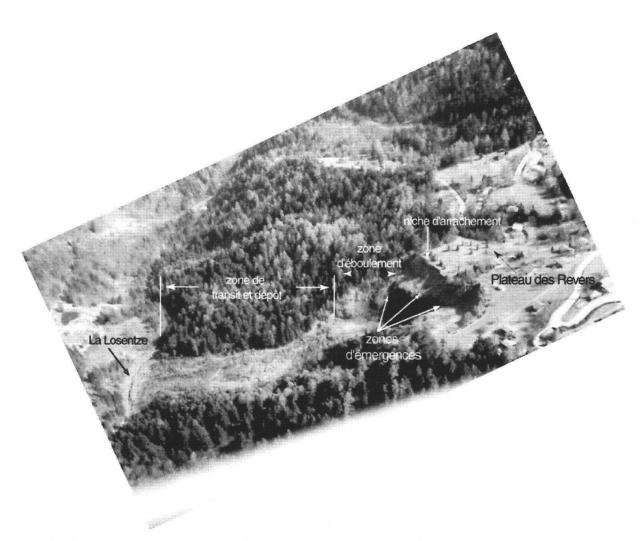
Fig. 1: Photo de la zone de rupture et d'arrachement de l'instabilité d'Itrivoué.

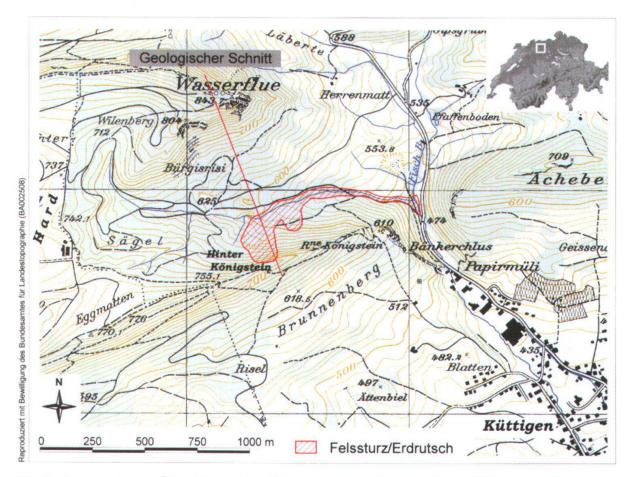
Fig. 1: Topographische Übersicht über das Felssturzgebiet am Brunnenberg in Küttigen (AG).

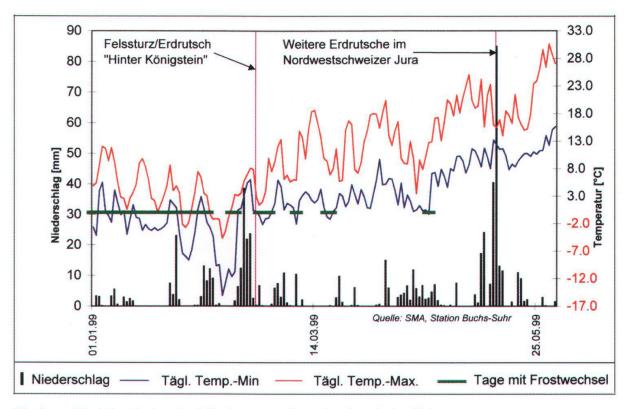
Fig. 5: Die klimatischen Verhältnisse vor, während und nach dem Felssturz.

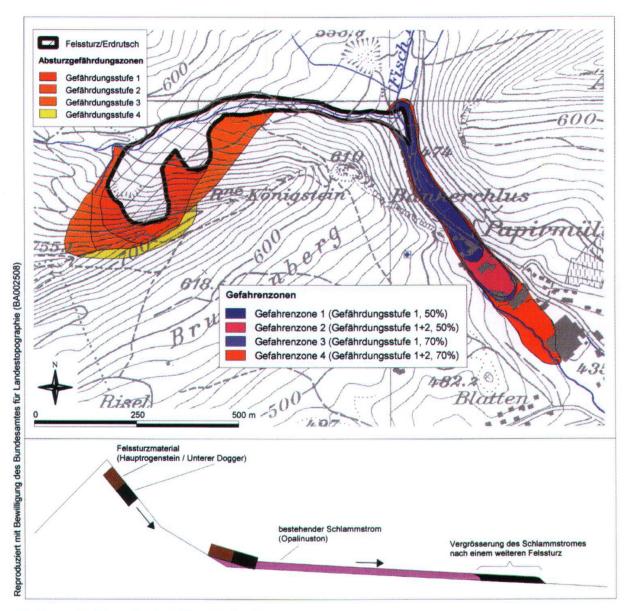
Fig. 6: Gefahrenkarte im Bereich des Brunnenberges.

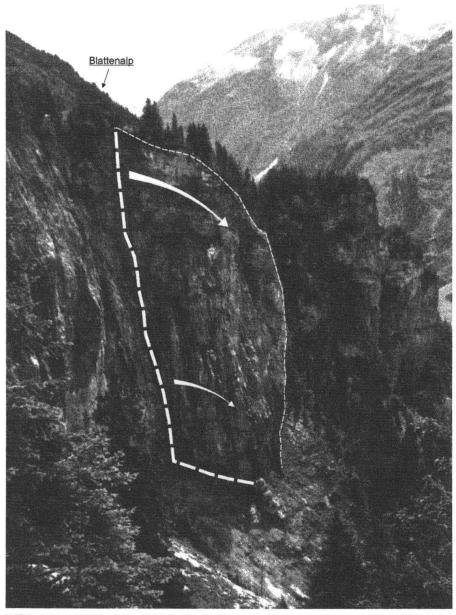
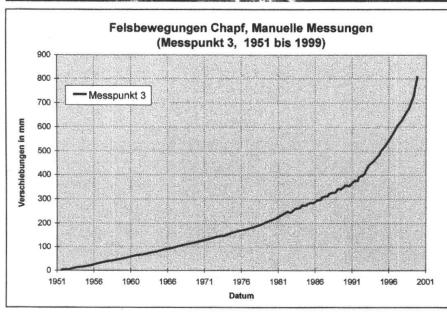
Fig. 1:
Absturzgefährdete
Felspartie (Blick in
Richtung S). Das
Zeit-Deformationsdiagramm zeigt die
Entwicklung der
Spaltenöffnung längs
des Hauptabrissrandes zwischen 1951
(Beginn der Messungen) und 1999.

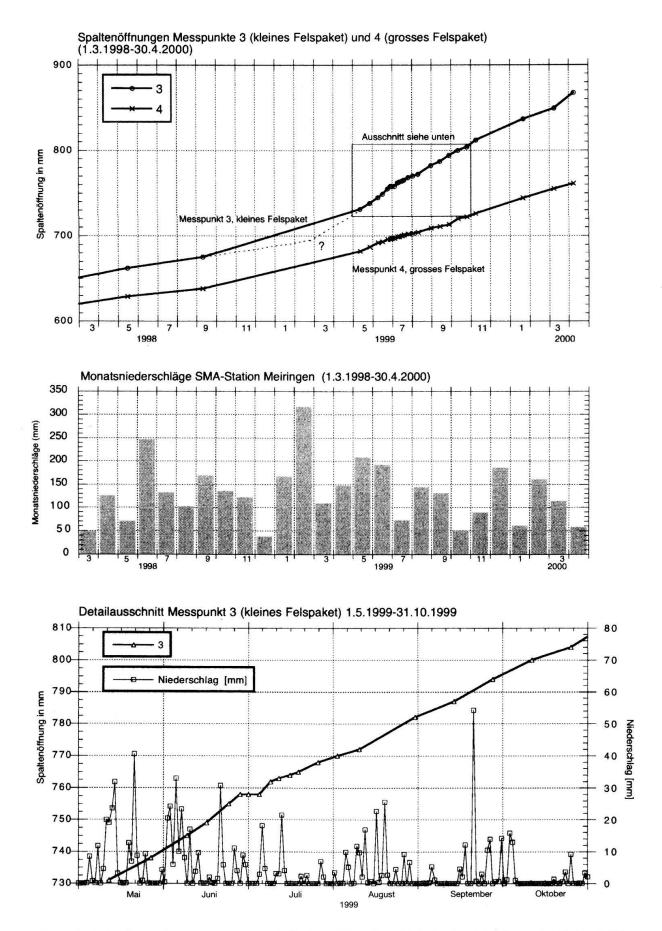
Fig. 2: Zeit-Deformationsdiagramme und Niederschläge der SMA-Station Meiringen (Frühling 1998 – Frühling 2000).

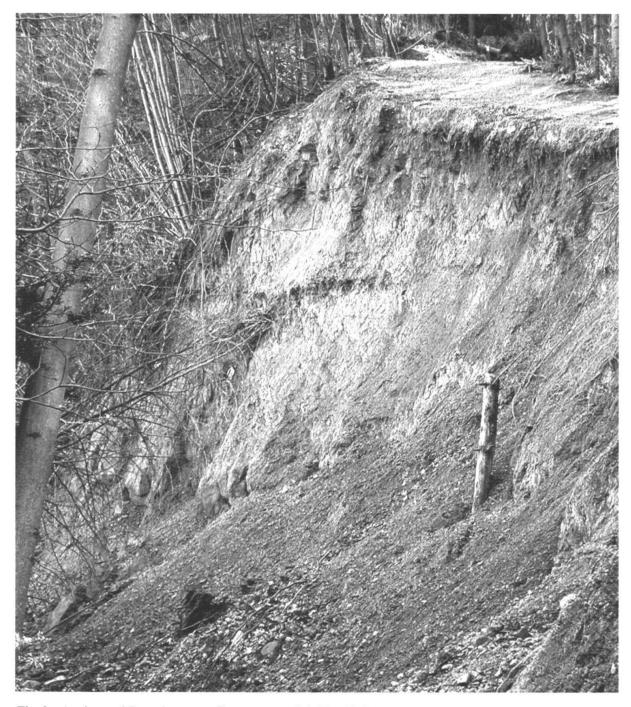
Fig. 2: Anrissrand Rutschung am Gratweg westlich Uto-Kulm.

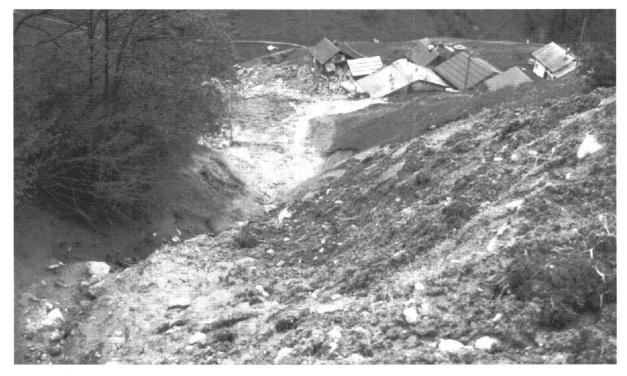
Fig. 2: Übersicht über die Transitstrecke und den Ablagerungsraum der Hangmure am östlichen Rand des Weilers Silblen

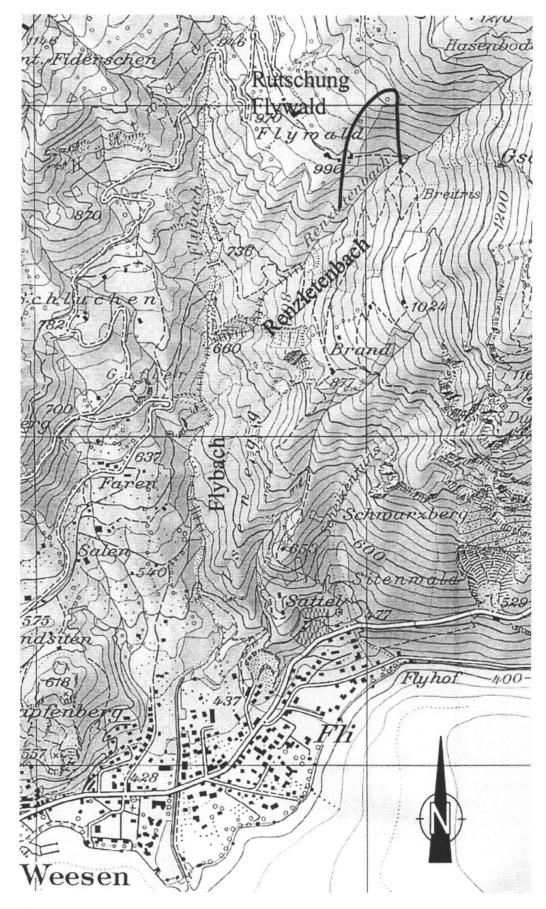
Fig. 1: Überblick über das Einzugsgebiet des Flybaches (Reproduziert mit Bewilligung des Bundesamtes für Landestopographie, JA002100).

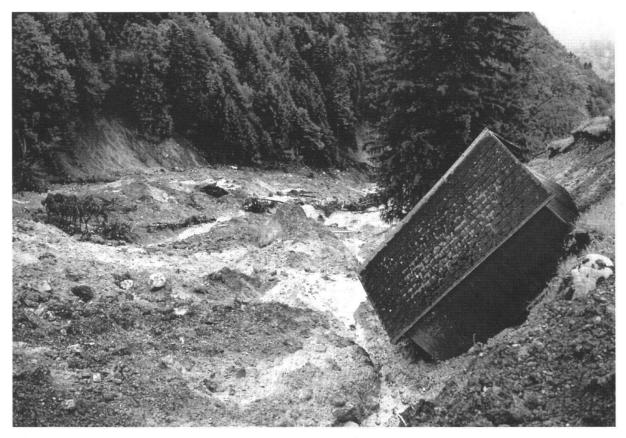
Fig. 4: Zerstörte Alphütte der Alp Flywald (Bild Ch. Hegg).
