<b>Zeitschrift:</b>	Bulletin für angewandte Geologie
<b>Herausgeber:</b>	Schweizerische Vereinigung der Petroleum-Geologen und –Ingenieure; Schweizerische Fachgruppe für Ingenieur-Geologie
<b>Band:</b>	5 (2000)
<b>Heft:</b>	1
<b>Artikel:</b>	Ursachenanalyse der Hanginstabilitäten 1999
<b>Autor:</b>	Furrer, C. / Bollinger, D. / Hegg, C.
<b>Kapitel:</b>	Allgemeiner Teil
<b>Autor:</b>	Bollinger, D. / Hegg, C. / Keusen, Hans Rudolf
<b>DOI:</b>	<a href="https://doi.org/10.5169/seals-222274">https://doi.org/10.5169/seals-222274</a>

# Ursachenanalyse der Hanginstabilitäten 1999

D. BOLLINGER<sup>1)</sup>, CH. HEGG<sup>2)</sup>, H.R. KEUSEN<sup>3)</sup> & O. LATELTIN<sup>4)</sup>

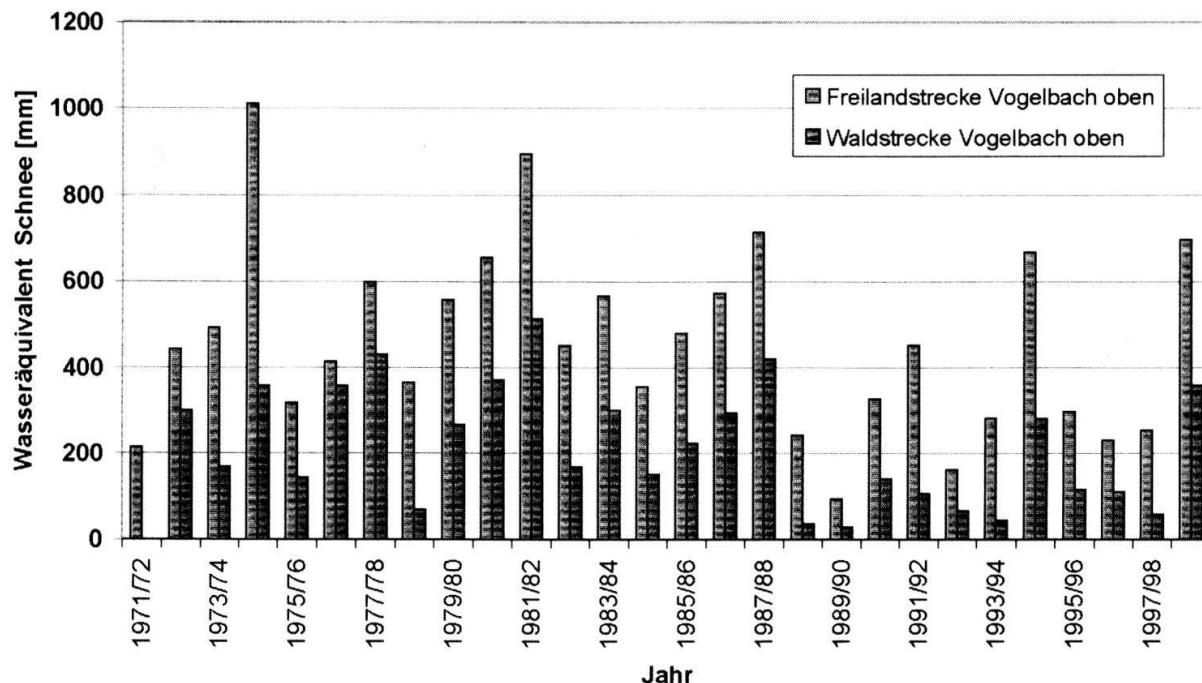
**Fig. 2:** Die jährlichen maximalen Schneewasseräquivalente im Testgebiet Vogelbach im Alptal (SZ) der Eidg. Forschungsanstalt WSL.

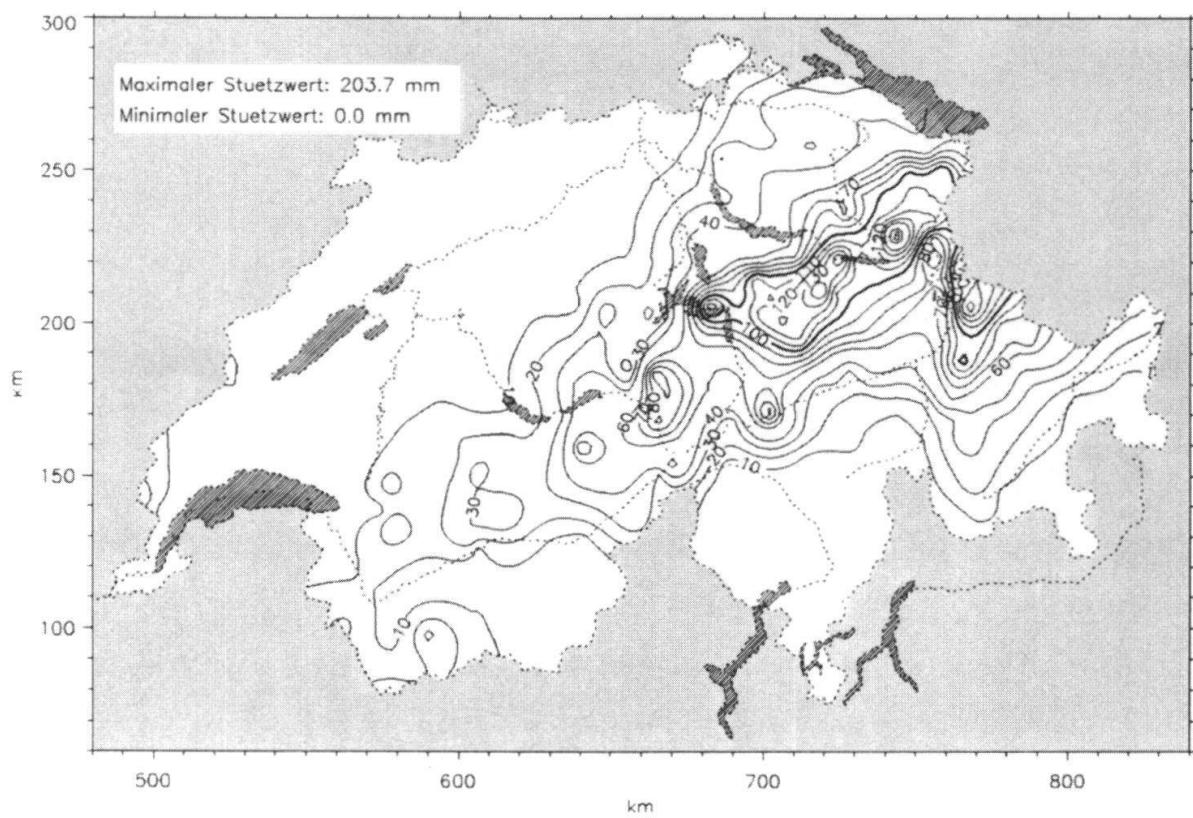
**Fig. 4:** Maximaler 24-Stunden-Niederschlag während der Periode vom 19.–21. Mai 1999. (BWG 2000a).

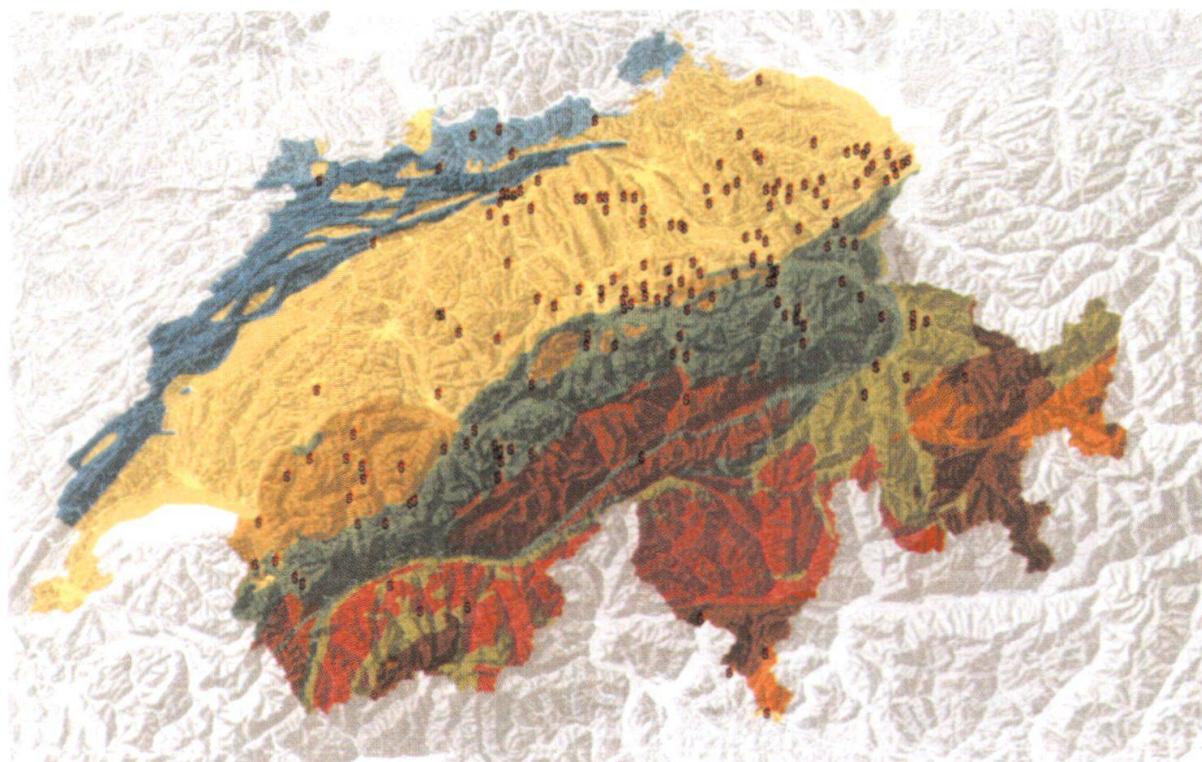
**Fig. 7:** Räumliche Verteilung der Hanginstabilitäten während der Monate Januar–März und April–Juni 1999.

Die *räumliche Verteilung* der Hanginstabilitäten des Jahres 1999 (Fig. 7) zeigt, dass die Witterungsverhältnisse im Februar sehr viele Rutschungen und Hangmuren in den Kantonen Aargau, Basel-Land, Zürich und St. Gallen verursachten. Die Ereignisse finden sich hauptsächlich in der Ostschweiz, der Zentralschweiz, dem Mittelland, im Nordwestschweizer Jura sowie im Genferseegebiet. Während des Monates Mai dehnen sich die Ereignisse in den Voralpenraum der Westschweiz sowie

Die räumliche Verteilung der Hanginstabilitäten zwischen April und Juni 1999 (Fig. 7) ist vergleichbar mit der Verteilung der Niederschläge während der Periode 11.–15. Mai (Fig. 3). Eine grosse Korrelation besteht zwischen der Ausdehnung der Zone mit Hanginstabilitäten und den Isohyeten mit mehr als 100 mm Niederschlag. Die gesamten Hochwasserschäden im Jahre 1999 beliefen sich auf knapp 700 Millionen Franken. Der Grossteil dieser Schäden wurde durch die Hochwasser vom Mai verursacht. Aufgrund der langdauernden intensiven Schneeschmelze und zwei Starkniederschlagsperioden von Auffahrt (10.–14. Mai) und Pfingsten (19.–22. Mai) traten die meisten Alpenrandseen der Deutschschweiz und viele ihrer Ausflüsse über die Ufer (Aschwanden 2000; Hegg et al. 2000; Petrascheck & Hegg 2000). Während diesen beiden Ereignissen entstanden insgesamt Wasserschäden von etwa 580 Millionen Franken, wovon nur ein relativ geringer Anteil durch Rutschungen und Hangmuren verursacht worden ist. Einige länger anhaltende Ereignisse, vor allem die Rutschungen und Hangmuren/Murgänge oberhalb dem A2-Lehnenviadukt Beckenried (Fallbeispiel Nr. 10), brachten aber erhebliche Schäden und Folgekosten mit sich. Der gesamte durch Hanginstabilitäten verursachte Schaden beläuft sich auf ca. 60–75 Millionen Franken. Damit liegt der Anteil der Schäden aus Hanginstabilitäten an den gesamten Wasserschäden etwa im langjährigen Mittel von 10–15 %.

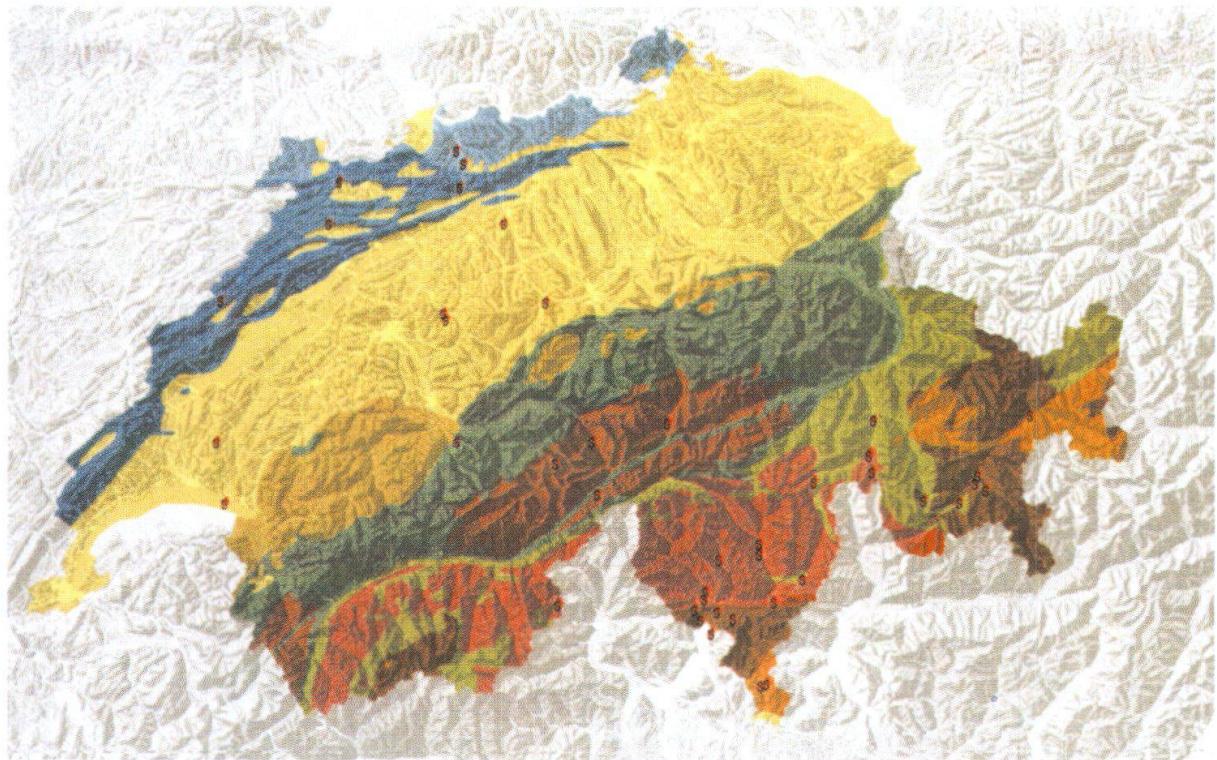
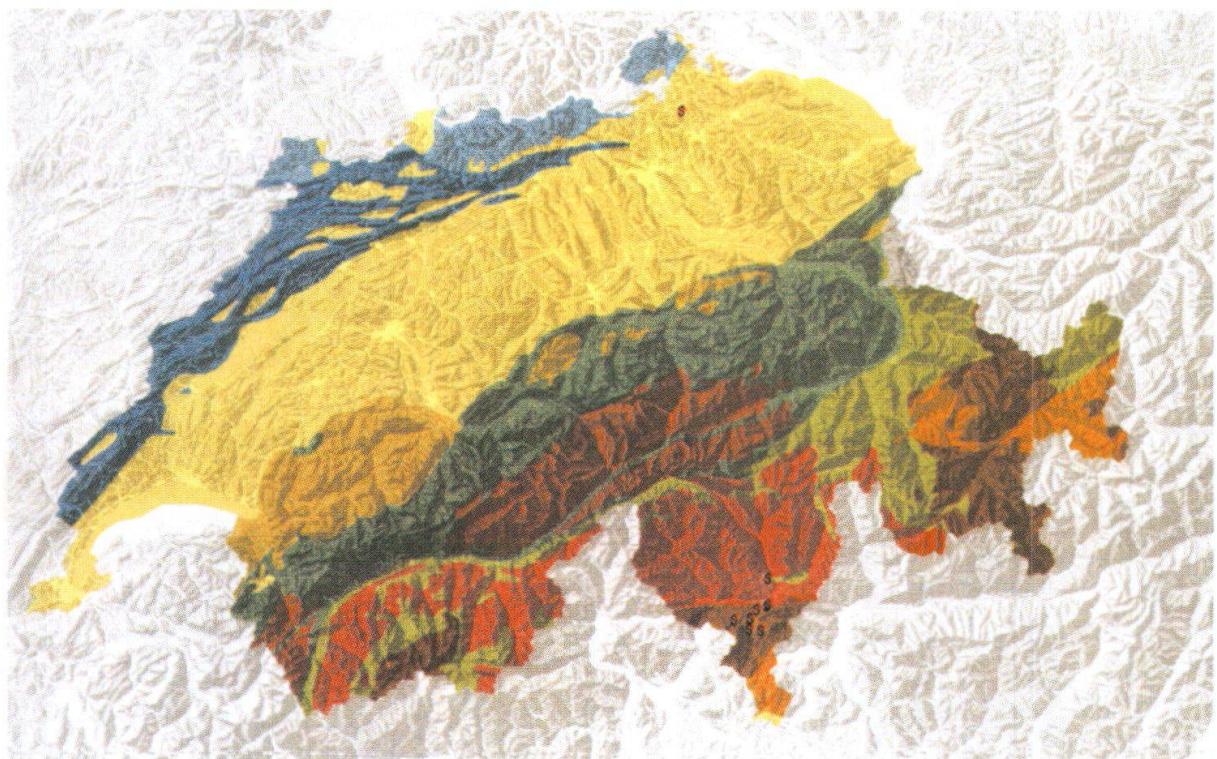
**Fig. 8:** Räumliche Verteilung der Hanginstabilitäten während der Monate Juli-September und Oktober-Dezember 1999.

am Alpennordrand und im Bündnerland aus. Südlich des Hauptalpenkammes traten im Wallis und Tessin nur vereinzelt isolierte Ereignisse auf. Im zweiten Halbjahr (Juli bis Dezember 1999; Fig. 8) konzentrieren sich Ereignisse mit Hanginstabilitäten witterungsbedingt auf die Südschweiz (Tessin und Engadin). In den übrigen Regionen wurden nur vereinzelt Rutschungen registriert.

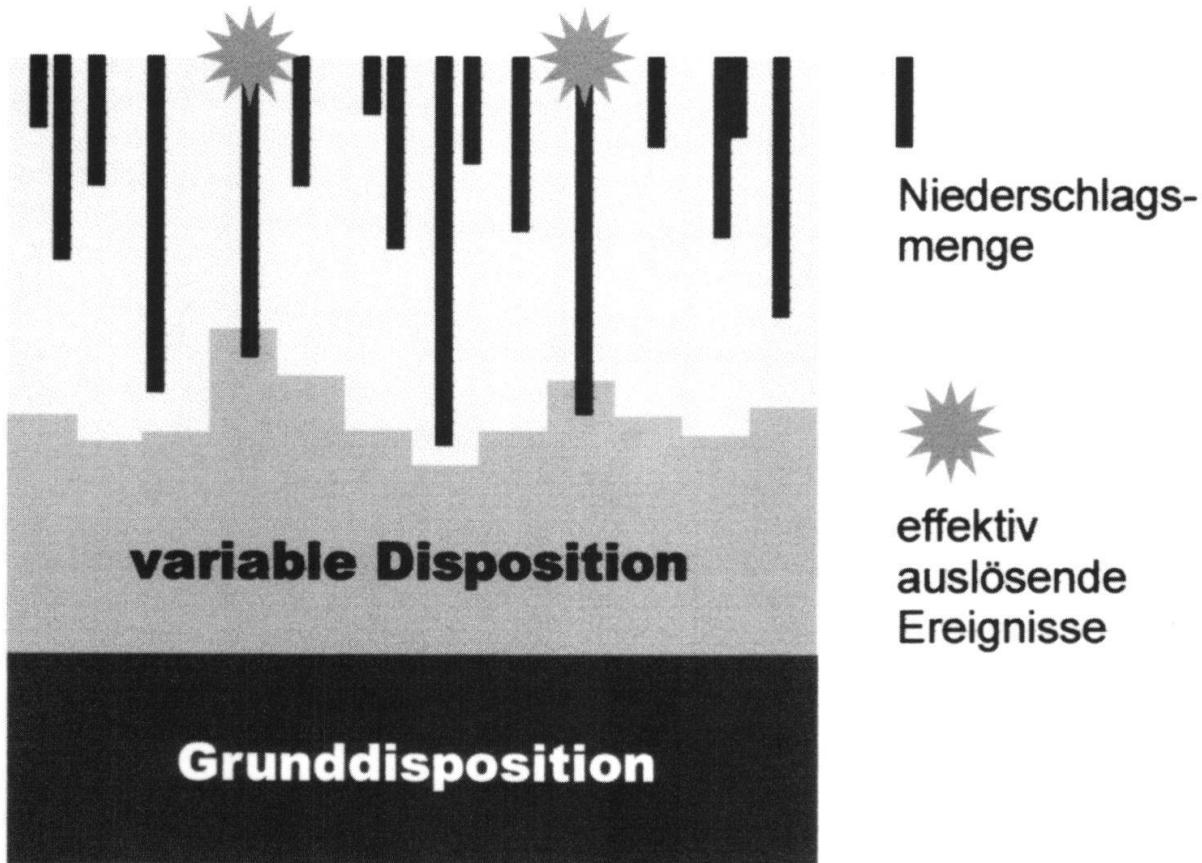
**Fig. 9:** Verschiedene Faktoren bestimmen, ob aus einem natürlichen Ereignis ein gefährlicher Prozess wird (Quelle: Achtung, Naturgefahr! - KAWA, TBA, AGR, Bern 1999).

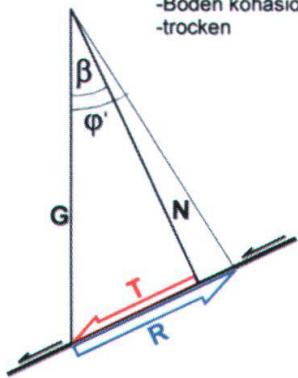
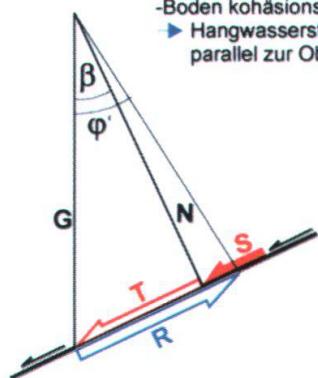
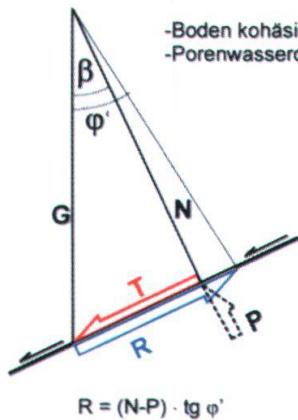
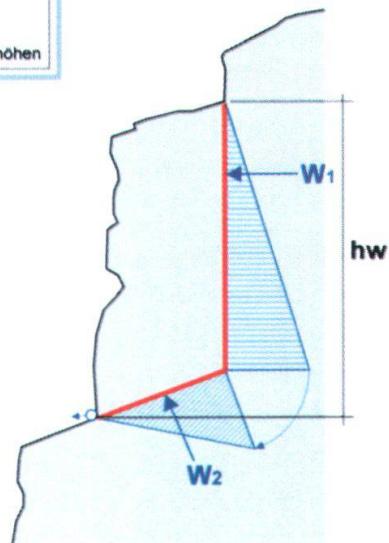
$\gamma$	Raumgewicht
d	Schichtdicke
l	Länge
$\beta$	(pot.) Gleitfläche
T	Fallwinkel
R	treibende Kraft
G	rückhaltende Kraft
N	Gewicht
$\phi'$	Normalkraft
	Reibungswinkel

hw = wirksame Wasserdichte  
W<sub>1</sub>, W<sub>2</sub> = hydrostatischer Wasserdruk  
= Kluft wassergefüllt

**Fig. 10:** Stark vereinfachte Darstellung der auf ein Untergrundelement wirkenden Kräfte.

Eine durch Niederschläge hervorgerufene Gewichtsänderung (Wasseraufnahme) bewirkt im allgemeinen noch keine Änderung der Stabilitätsverhältnisse. Niederschlag beeinflusst jedoch dann die Stabilität einer (potenziellen) Gleitschicht, wenn durch ihn ein Porenwasserdruck aufgebaut wird oder wenn infolge Durchnässung eine vorhandene Kohäsion verringert bzw. durch Bildung einer Schmierschicht der Reibungswinkel herabgesetzt wird.

Schliesslich können auf Trennflächen im Fels oder in Spalten im Lockergestein (z.B. in der Anrisszone von Rutschungen) Wasserdrücke aufgebaut werden, welche als treibende Kraft zu berücksichtigen sind.

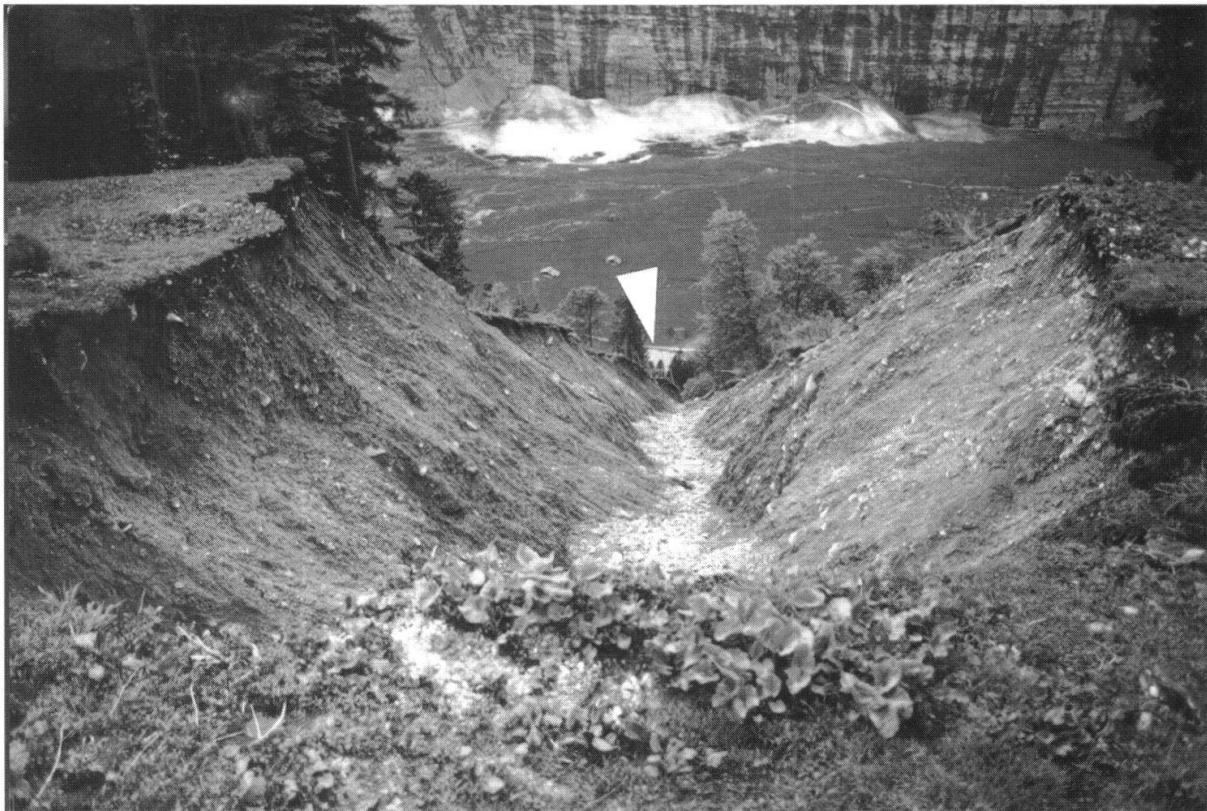
**Fig. 11:** Anrissnische der Hangmure im Urbachtal. Im Vordergrund die Anrissstelle auf der Terrasse von Loib (ca. Kote 1'200), im Hintergrund der Talboden des Urbachtals (ca. Kote 860) mit Resten von Lawinenschnee am Gegenhang. In der Verlängerung der Runse ist im Talboden ein kleiner Teil der abgelagerten Schuttmassen zu sehen (Pfeil).

Wegen ihrer Grösse ist auch eine Hangmure aus der südlichen Talflanke des Urbachtals (Innertkirchen) zu erwähnen. Sie löste sich ebenfalls am 22.5.1999 aus einer aus Moräne und Gehängeschutt aufgebauten Terrasse (vgl. Fig. 11) und hinterliess eine Ausbruchnische von ca. 30 m Breite, 30 m Länge und bis zu 12 m Tiefe (Koord. 659'420/169'470). Durch eine steile, bewaldete Runse talwärts fahrend (Pauschalgefälle ca. 37°) lagerten sich im Akkumulationsbereich, wo auch ein Stall zerstört wurde, schätzungsweise rund 10'000–15'000 m<sup>3</sup> Lockergestein ab.

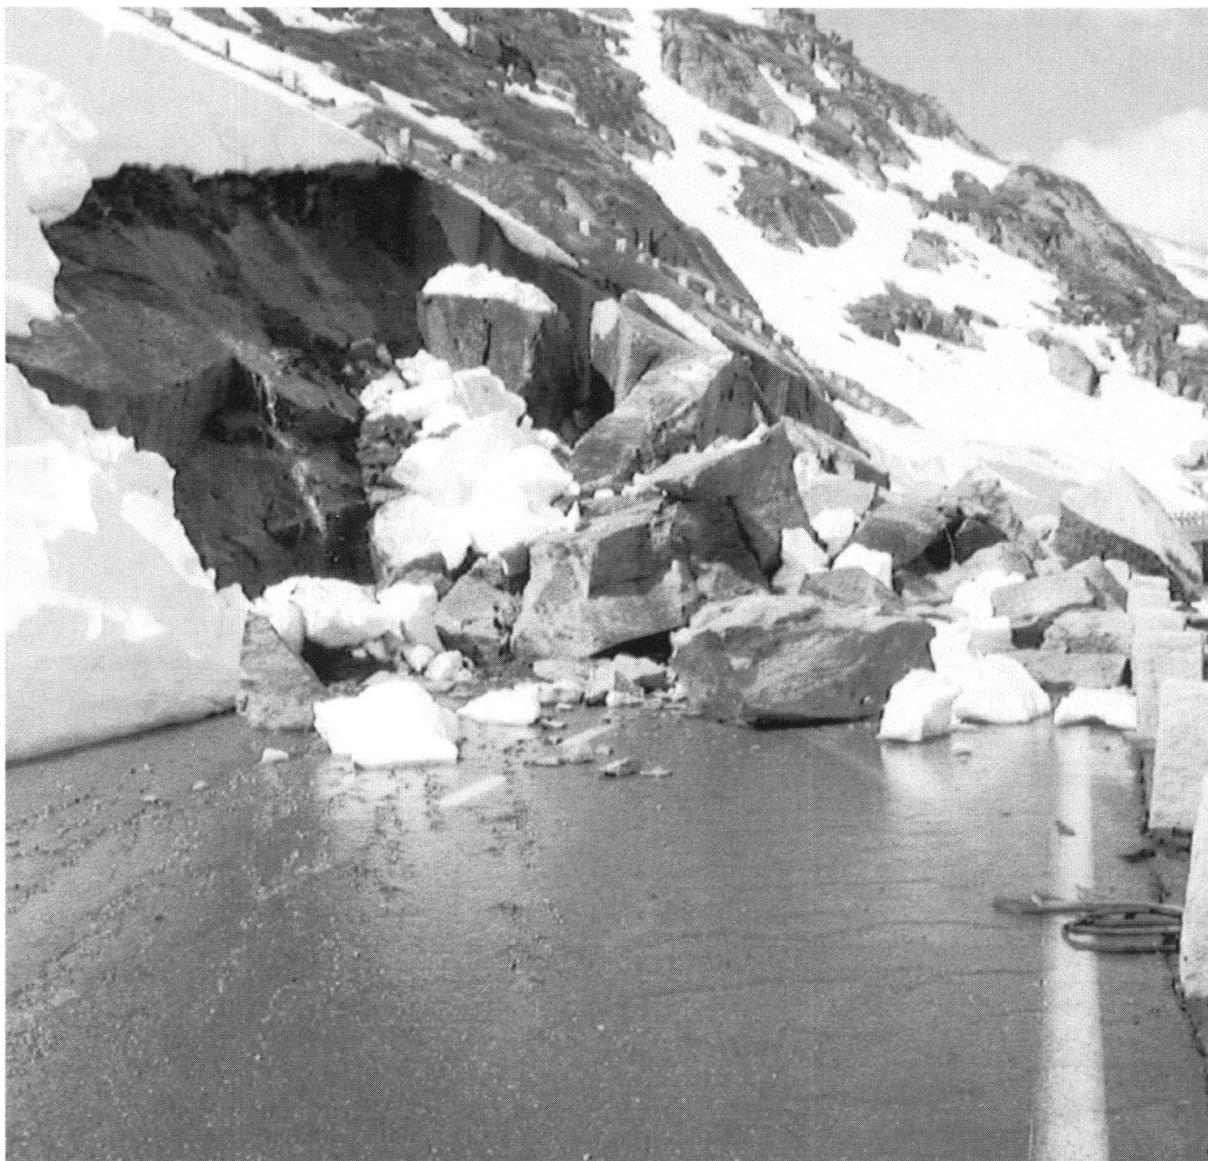
**Fig. 12:** Abgeglittene Granitplatten an der Grimselpassstrasse.

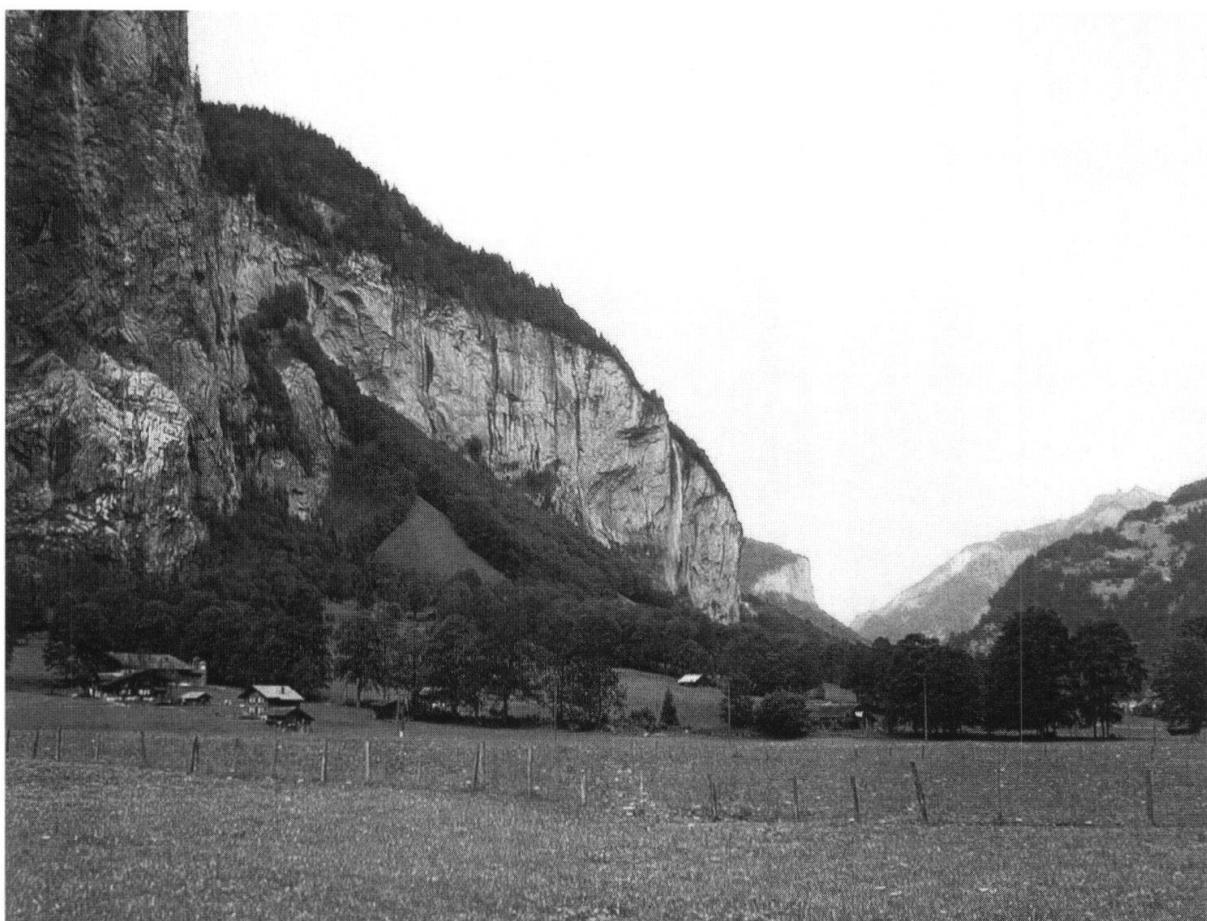
**Fig. 13:** Der 1889 aufgeschüttete Kegel (Volumen ca.  $100'000 \text{ m}^3$ ) beim Spissbach (siehe Kasten Seite 32). Rutschungen im oberen Einzugsgebiet des Baches führten zu Murgängen, welche das Erdmaterial zum Talboden transportieren. 1999 begann unmittelbar südlich ein ähnlicher Prozess, allerdings mit geringeren Ausmassen. Die Bewegungen sind auch heute noch, ein Jahr später, im Gange.

Hangmuren und kleinere Rutschungen in den auf ca. 1'300 m ü. M. gelegenen Einhängen des Spissbaches (Lauterbrunnen) unterhalb Winteregg führten am 9.6.1999 zu einem Murgang von ca. 2'000–3'000 m<sup>3</sup>. Ursache ist die starke Durchnässung der Hangpartie. Dabei traten aus den Anrissflächen über der Moräne verbreitet grosse und ergiebige Wässer aus. Der Mündungsbereich Spissbach - Lütschine wurde durch das Ereignis übersart. Wegen Rückstaugefahr musste die Lütschine ausgebaggert werden.

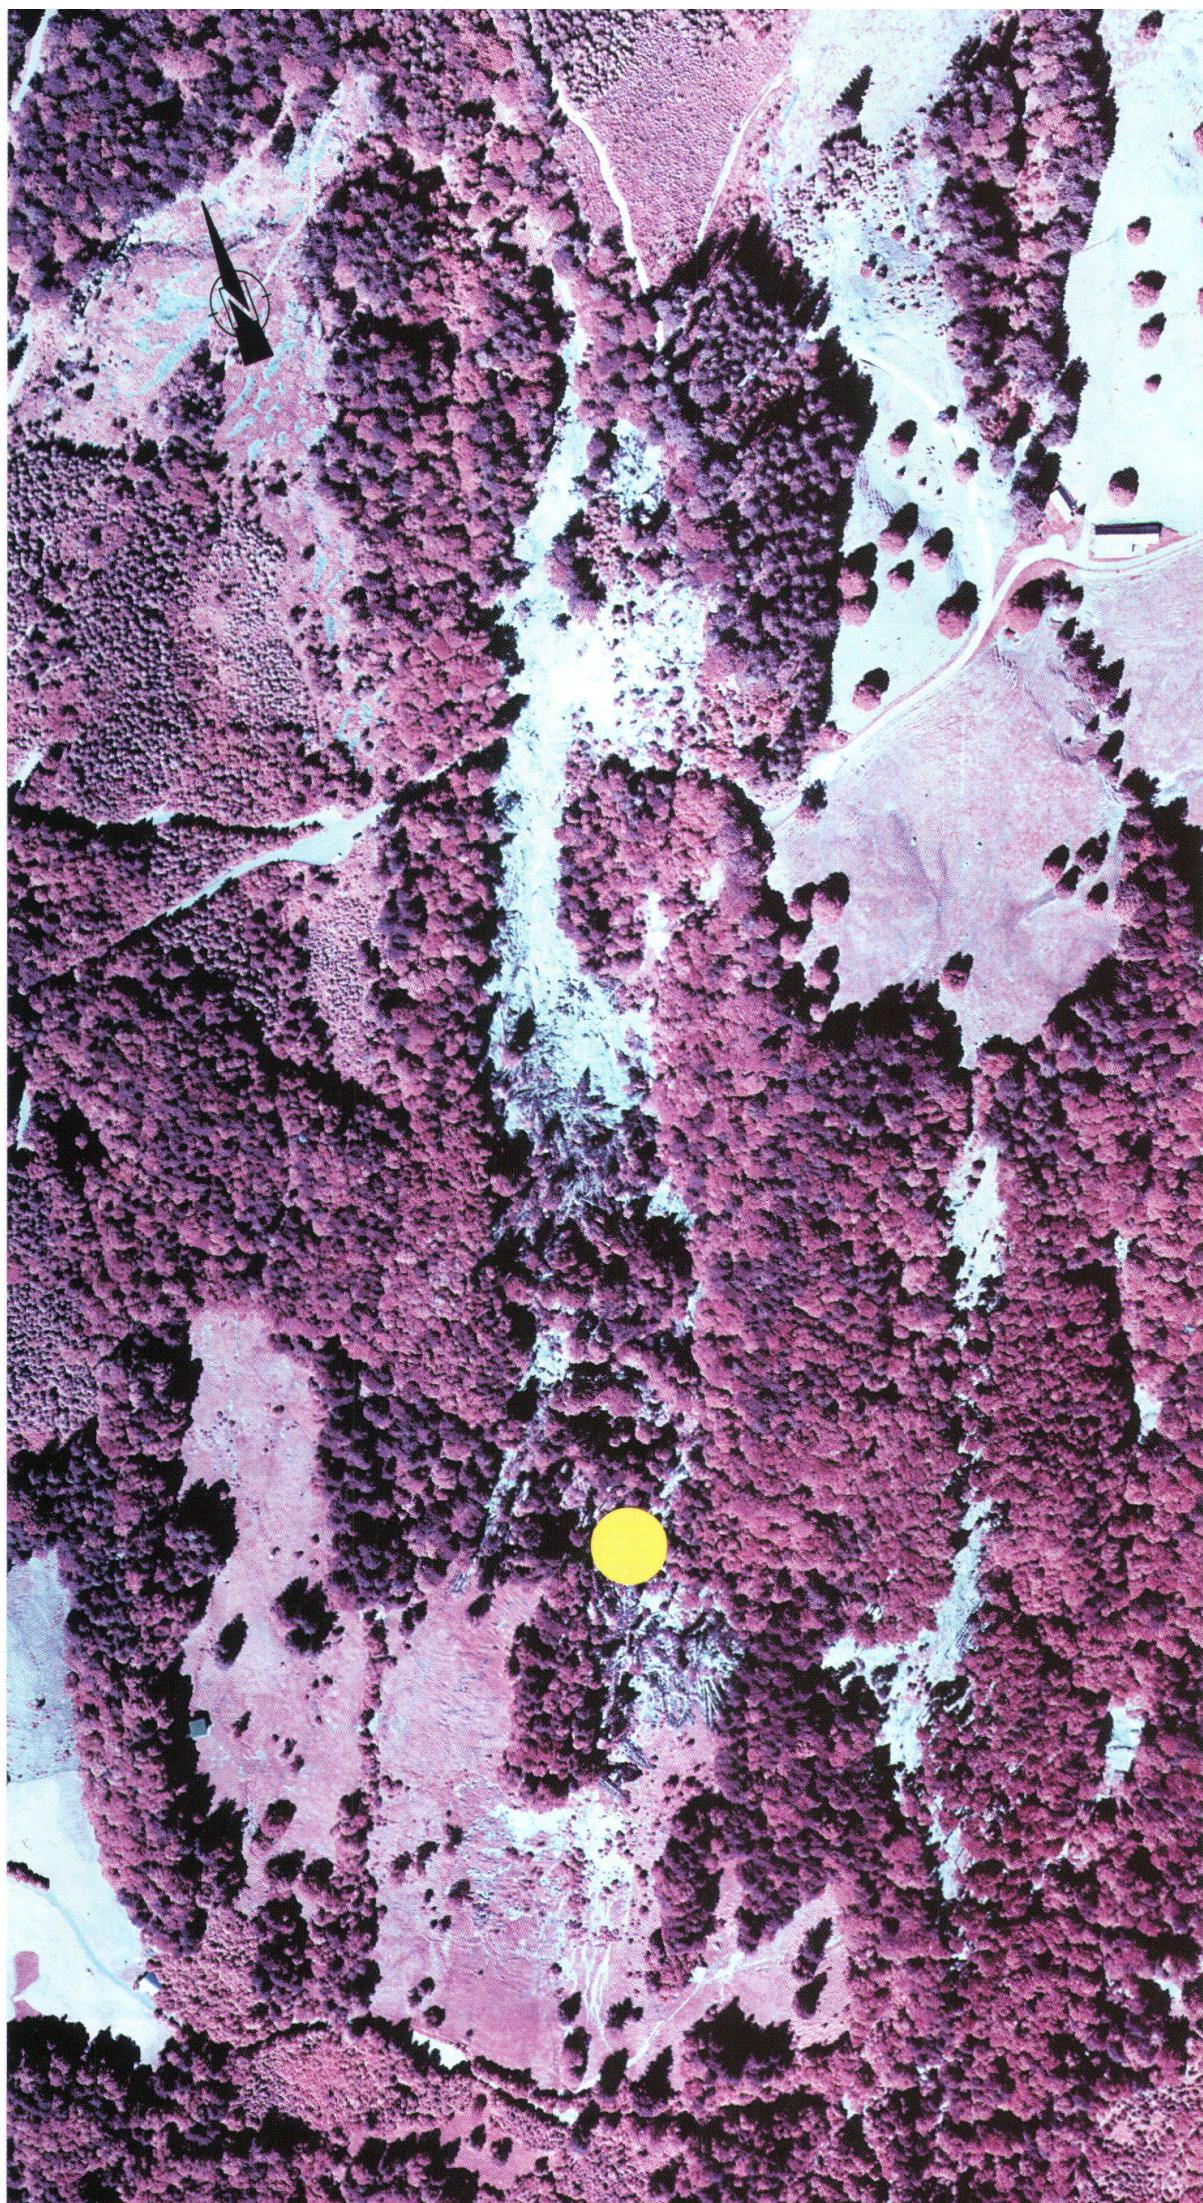
**Fig. 14:** Die Rutschung Rüfi (Schänis). ● Fundstelle *Abies alba*, Alter 800 Jahre. Infrarottflugaufnahme vom 14.2.2000.

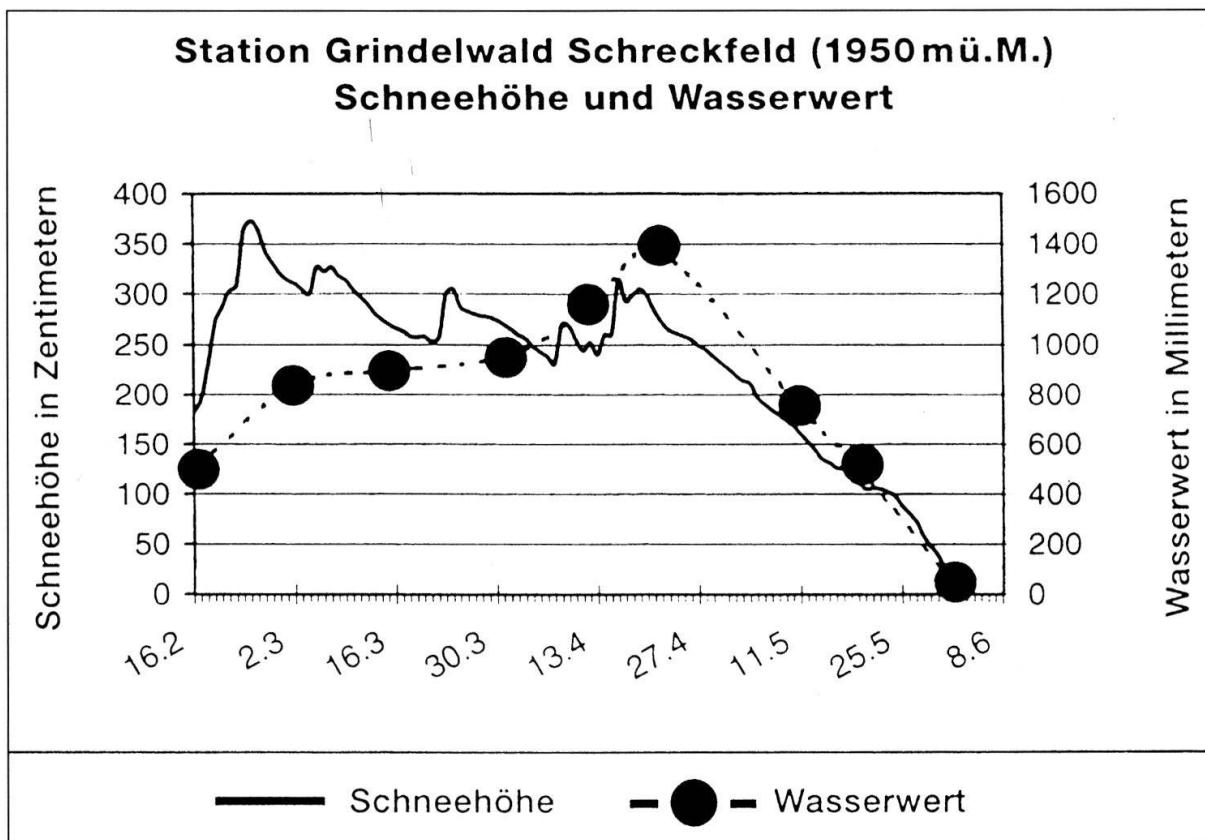
**Fig. 15:** Station Grindelwald, Schreckfeld. Schneehöhen und Schneewasseraquivalente in der Zeit vom Februar bis Juni 1999. Aus: Oberingenieurkreis 1 (1999).
