Zeitschrift:	Bulletin für angewandte Geologie
Herausgeber:	Schweizerische Vereinigung der Petroleum-Geologen und –Ingenieure; Schweizerische Fachgruppe für Ingenieur-Geologie
Band:	5 (2000)
Heft:	1
Artikel:	Ursachenanalyse der Hanginstabilitäten 1999
Autor:	Furrer, C. / Bollinger, D. / Hegg, C.
Kapitel:	L'instabilité de terrain d'Itrivoué (Chamoson, VS)
Autor:	Franciosi, Giuseppe / Tullen, Pierre
DOI:	https://doi.org/10.5169/seals-222274

L'instabilité de terrain d'Itrivoué (Chamoson, VS)

GIUSEPPE FRANCIOSI¹⁾ & PIERRE TULLEN¹⁾

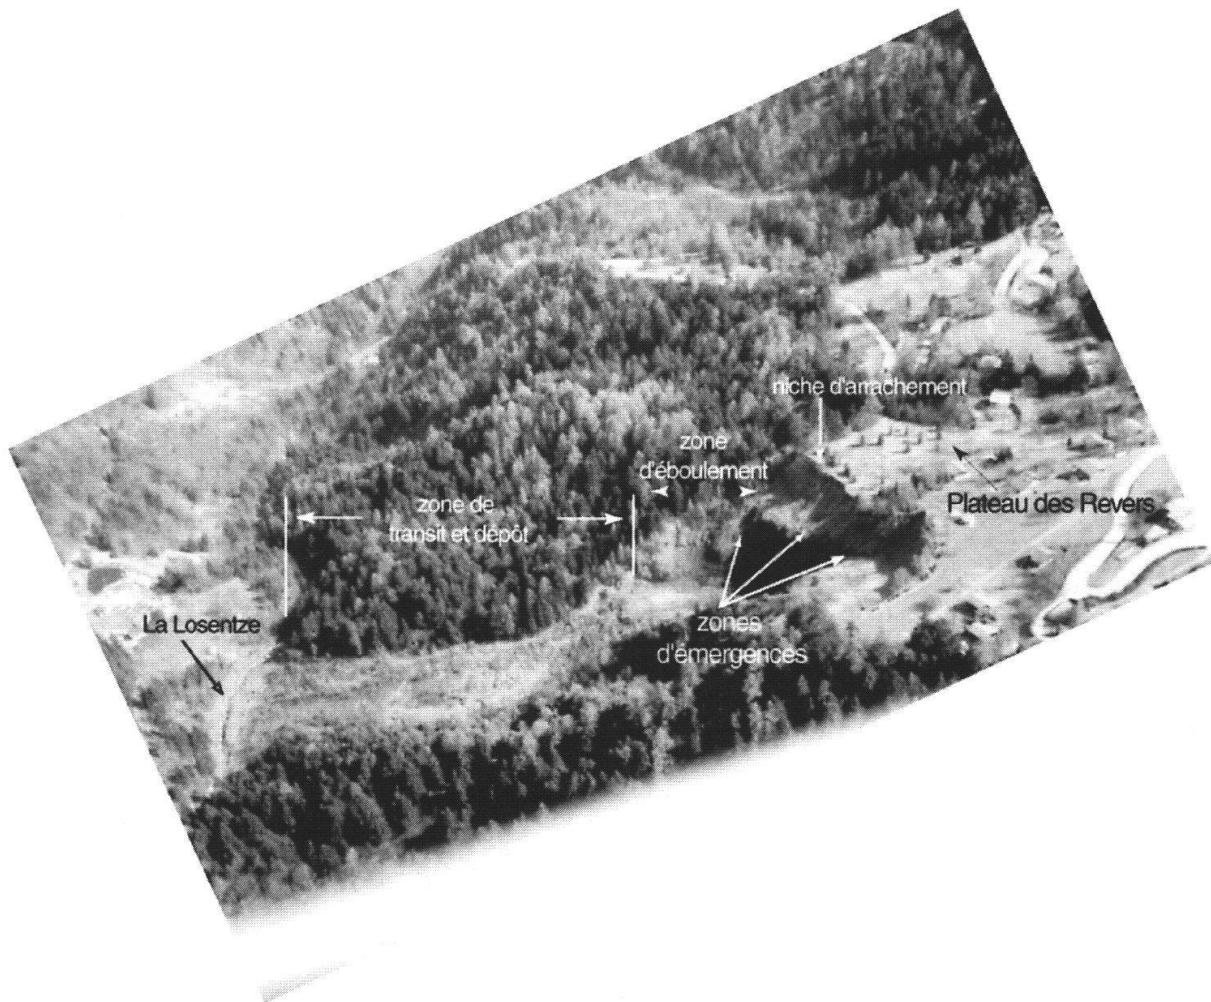
Fig. 1: Photo de la zone de rupture et d'arrachement de l'instabilité d'Itrivoué.

La fin du mois d'avril 1999, les Combes d'Itrivoué (Commune de Chamoson, VS) ont connu l'écroulement d'un volume important de falaise schisteuse. Cet épisode a marqué la réactivation d'une instabilité complexe, qui ne s'était plus manifesté depuis 1965.

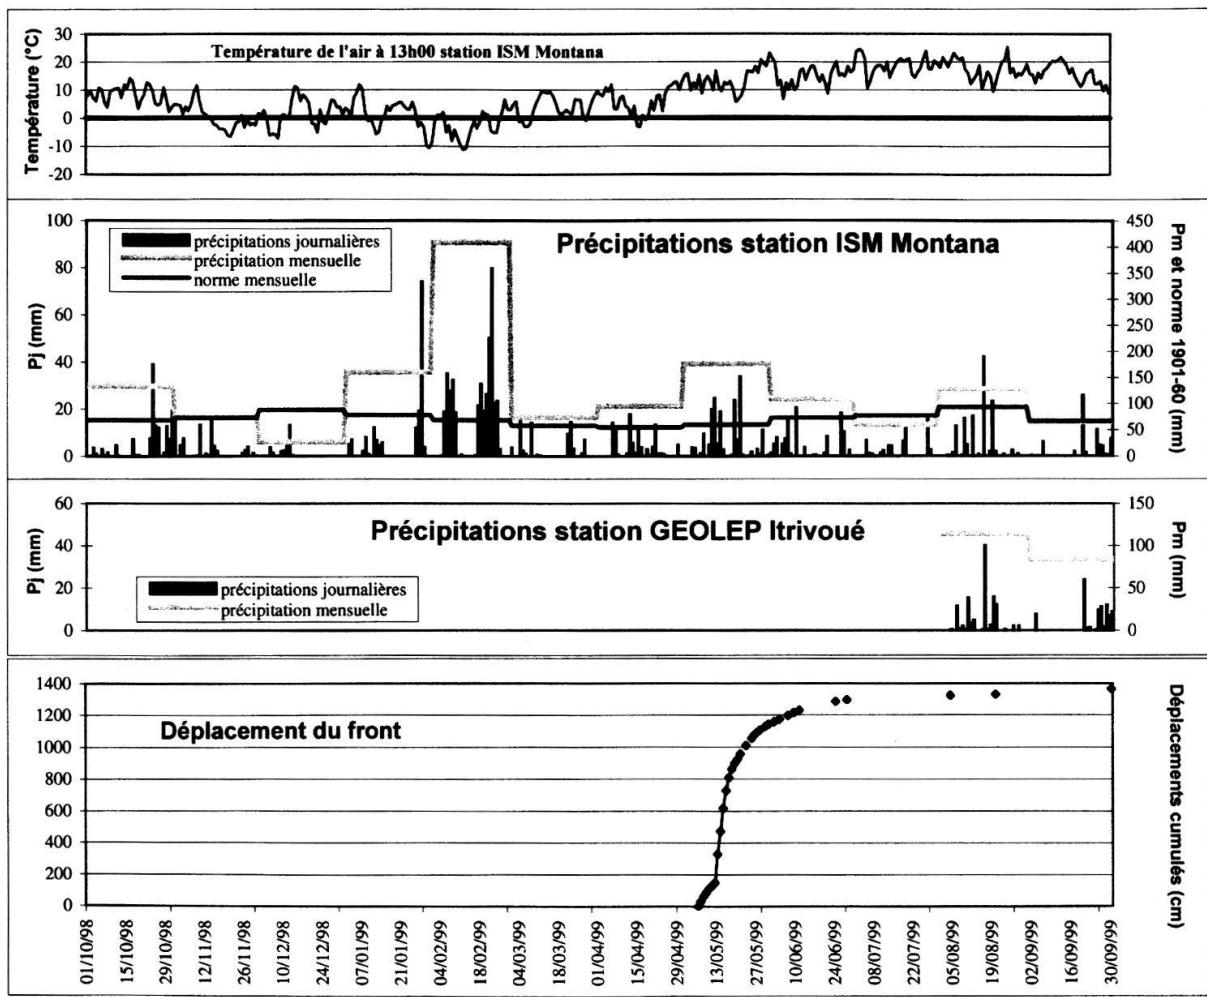
Fig. 3: Diagramme de corrélation entre données climatologiques et déplacements.

Le dispositif de mesure installé en 1999, pour quantifier les déplacements au front de la masse glissée, a permis de mesurer un déplacement cumulé de plus de 10 m en dix mois. Des vitesses maximales de 5 – 6 cm/jour ont été mesurées le 13 mai 1999, ce qui coïncide avec les précipitations de la mi-mai. Par les dernières mesures (février 2000) on observe une phase de diminution de l'activité, avec des déplacements de 2 cm/jour.

Les données climatologiques de la station ISM de Montana montrent la quantité exceptionnelle de précipitations, tombées sous forme de neige, durant le mois de février 1999. La somme des précipitations mensuelles pour ce mois équivaut à 400% de la norme 1901 – 1960. Ceci correspond à un événement ayant un temps de retour, calculée par la loi de Gumbel, de 58 ans. Les températures indiquent une première fonte partielle sur plusieurs jours dès le mois de mars. La mi-avril reçoit des précipitations intenses sous forme de pluie, qui se sont accompagnées par une augmentation sensible de la température de l'air. Sur le graphique des corrélations hydroclimatologiques (cf. fig. 3), on peut suivre l'évolution de la température de l'air à la station de Montana enregistrées à 13h00. Dès la mi-avril elle s'élève à des valeurs avoisinant les 10°C, marquant le véritable début de la fonte des neiges.
