Artikel: Ursachenanalyse der Hanginstabilitäten 1999
Autor: Furrer, C. / Bollinger, D. / Hegg, C.
Kapitel: Rutschungen am Uetliberg (Stallikon, ZH)
Autor: Sieber, Nik
DOI: <https://doi.org/10.5169/seals-222274>

Rutschungen am Uetliberg (Stallikon, ZH)

NIK SIEBER *

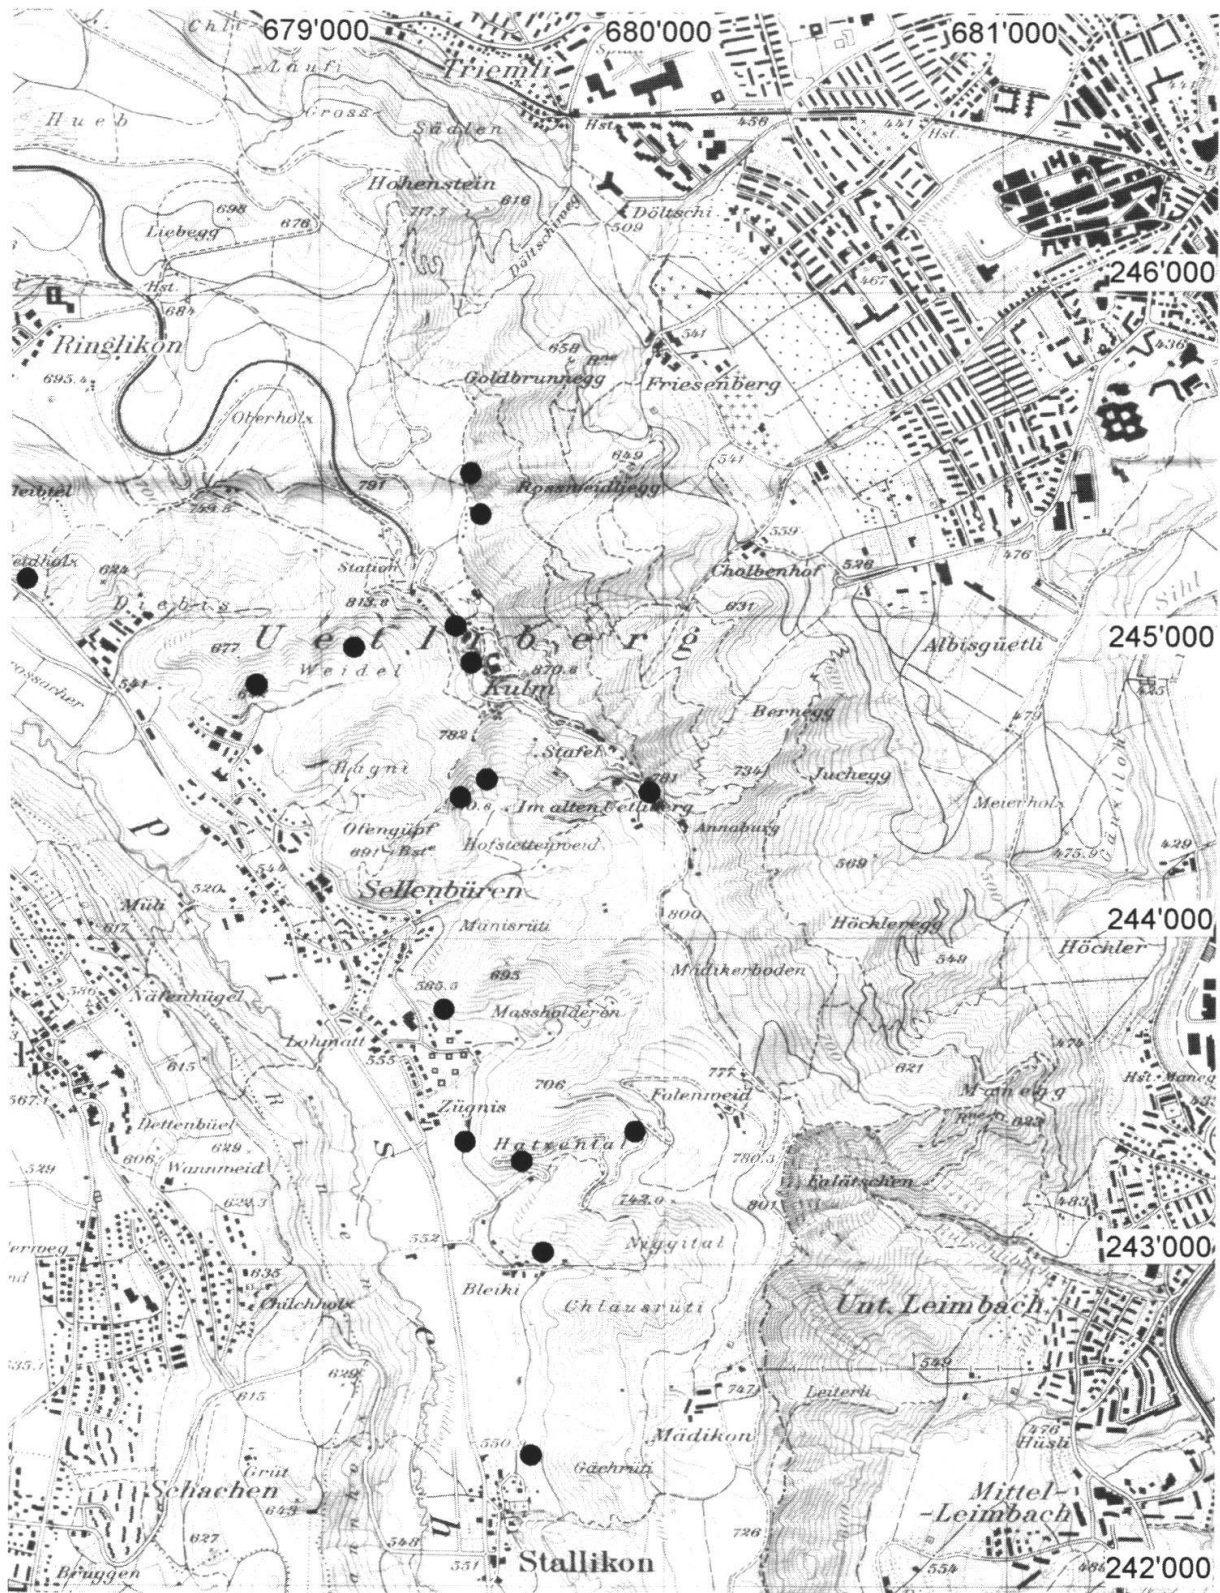
Fig. 1: Lage der wichtigsten Rutschereignisse im Bereich Uetliberg, Mai 1999. Reproduziert mit Bewilligung des Bundesamtes für Landestopographie (BA002468).

Nach intensiven Regenfällen zwischen dem 11. und 13. Mai 1999 sind am Uetliberg und Albiskamm zwischen dem 12. und 14. Mai mehr als 50 grössere und kleinere Rutschereignissen eingetreten. Ein Grossteil davon hat in den steilen bewaldeten Abhängen beidseitig des Grates stattgefunden. Rutschkörper von einigen hundert bis einigen tausend Kubikmeter Material lösten sich vor allem im Gratbereich westlich (679'440/244'960) und östlich von Uto Kulm (679'980/244'430), aber auch im Bereich der akkumulierten Gehängelehme am Hangfuss (679'430/243'420).

Allein im Gemeindegebiet Stallikon (südwestlicher Abhang) wurden über 20 Rutschereignisse registriert. 6 davon haben Strassen unterbrochen (z.B. 679'460/244'880), 2 beschädigten Fundamente von Wohnhäusern (z.B. 679'440/245'340) und eines bedrohte eine Siedlung (679'380/243'770), die schliesslich nur dank der stabilisierenden Wirkung eines Waldes vor Schäden bewahrt blieb. Materialumlagerungen von einigen tausend Kubikmeter beeinträchtigten zwei Weiden auf einer Breite von 30 – 60 m und einer Länge von ca. 30 – 50 m. Oberhalb einer verankerten Pfahlwand (679'430/243'420), welche vor 10 Jahren zur Hangstabilisierung über einer Siedlung erstellt wurde, hat sich am 12. Mai ein ca. 20 m langer Anriss in einem Flurweg mit einem vertikalen Versatz von ca. 0.5 m gebildet. Die Pfahlwand konnte verhindern, dass es zu einem eigentlichen Abgleiten des bereits abgelösten Rutschkörpers gekommen ist.

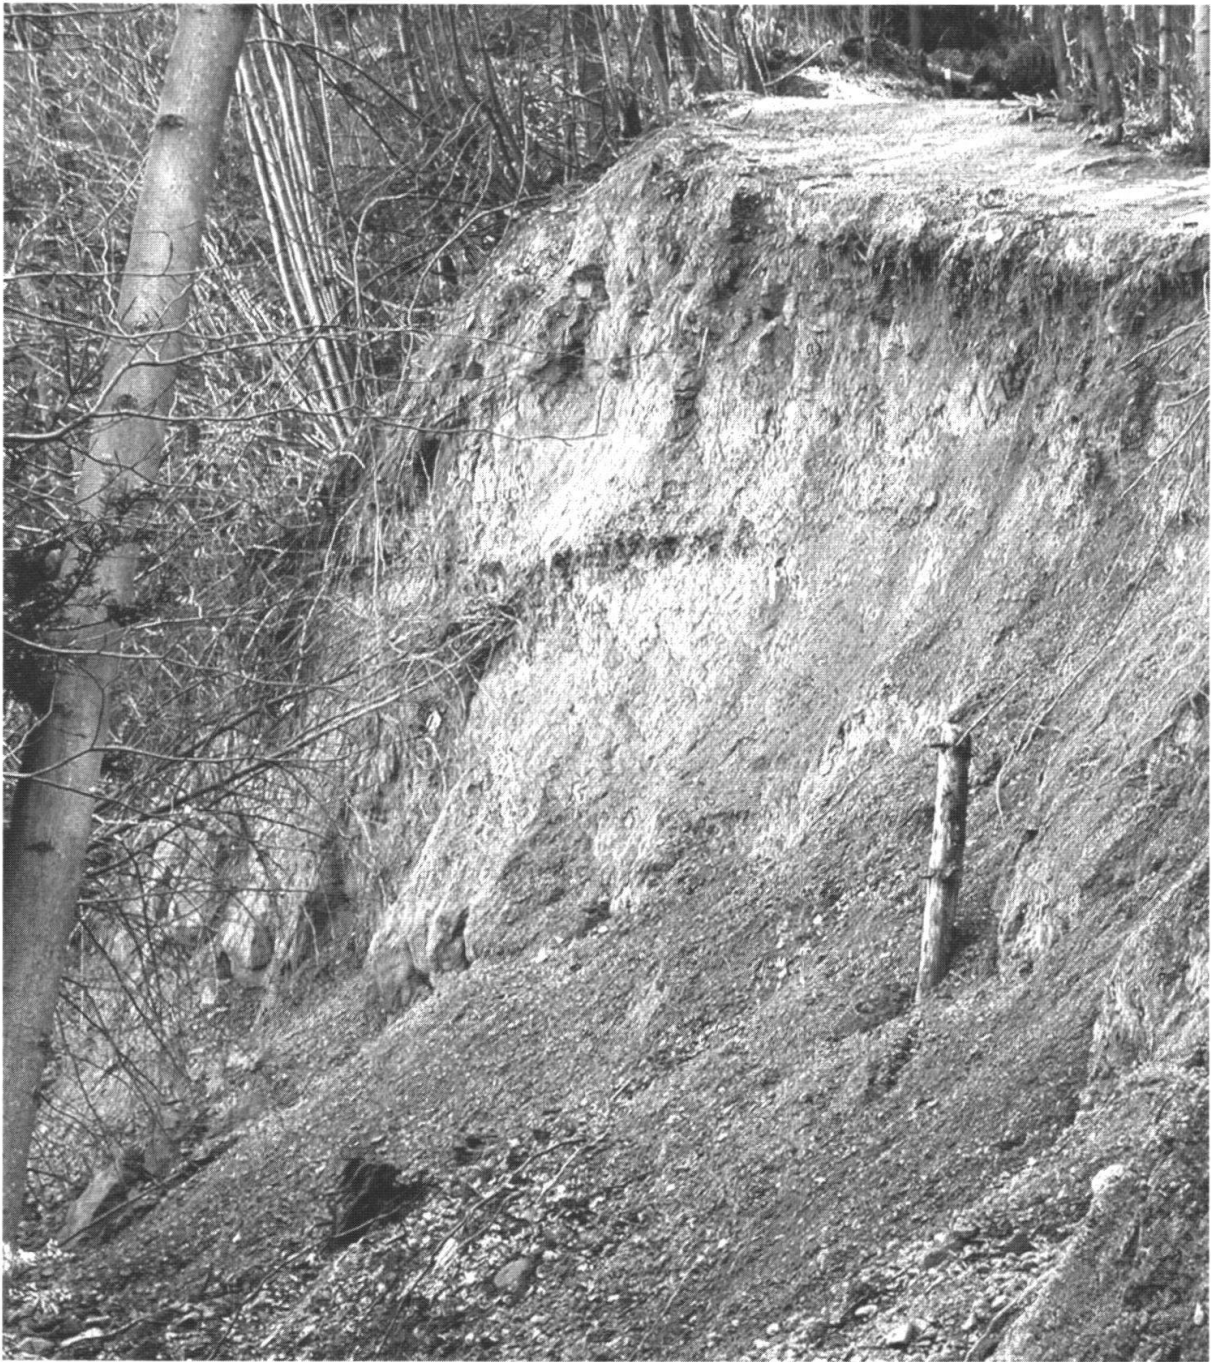
Das grösste von uns festgestellte Ereignis erfasste den Gratweg ca. 600 m westlich von Uto-Kulm (Koordinaten $679'420 / 245'440$, Anrissrand, Fig. 2). Dabei kamen schätzungsweise ca. $2 - 5'000 \text{ m}^3$ Molassemergel und Sandsteinbänke in Bewegung. Der Rutsch erfasste den Weg und liess diesen um ca. 8 m abgleiten. Zudem lösten sich innerhalb des Rutschkörpers verschiedene sekundäre Teilrutsche aus, die zu seiner Abtreppung führten. Der Rutsch setzte sich bis ca. 200 m in die Tiefe fort, wobei er sich im unteren Teil, nach Zutritt von Hangwasser, zu einer Hangmure entwickelte.

Fig. 2: Anrissrand Rutschung am Gratweg westlich Uto-Kulm.

Dort wo Siedlungen, Strassen oder Bahnlinien im Einflussbereich der beschriebenen Massenbewegungen liegen, können mit der Anlage von zweckmässig dimensionierten Entwässerungen nachhaltige und wirksame Stabilisierungen erreicht und der Eintritt von Schadenereignissen stark reduziert werden. Im Bereich der übrigen, nicht besiedelten Gebieten sind bauliche Massnahmen kaum angezeigt. Der Albis und Uetliberg sind wichtige Naherholungs- und Wandergebiete, in einem weitgehend natürlichen, noch unversehrten Umfeld. Es ist wirtschaftlicher und auch ökologisch zweckmässiger, die jeweils eingetretenen Schäden mit einfachen Mitteln zu beseitigen, als zu versuchen, diese präventiv mit kostspieligen baulichen Massnahmen zu verhindern, zumal trotz aller Verbauungen immer noch Schäden entstehen können.
