**Zeitschrift:** Bulletin für angewandte Geologie  
**Herausgeber:** Schweizerische Vereinigung der Petroleum-Geologen und –Ingenieure;  
Schweizerische Fachgruppe für Ingenieur-Geologie  
**Band:** 5 (2000)  
**Heft:** 1

**Artikel:** Ursachenanalyse der Hanginstabilitäten 1999  
**Autor:** Furrer, C. / Bollinger, D. / Hegg, C.  
**Kapitel:** Hangmuren Golzern im Maderanertal (Silenen, UR)  
**Autor:** Thali, Urs / Bollinger, Daniel  
**DOI:** <https://doi.org/10.5169/seals-222274>

# Hangmuren Golzern im Maderanertal (Silenen, UR)

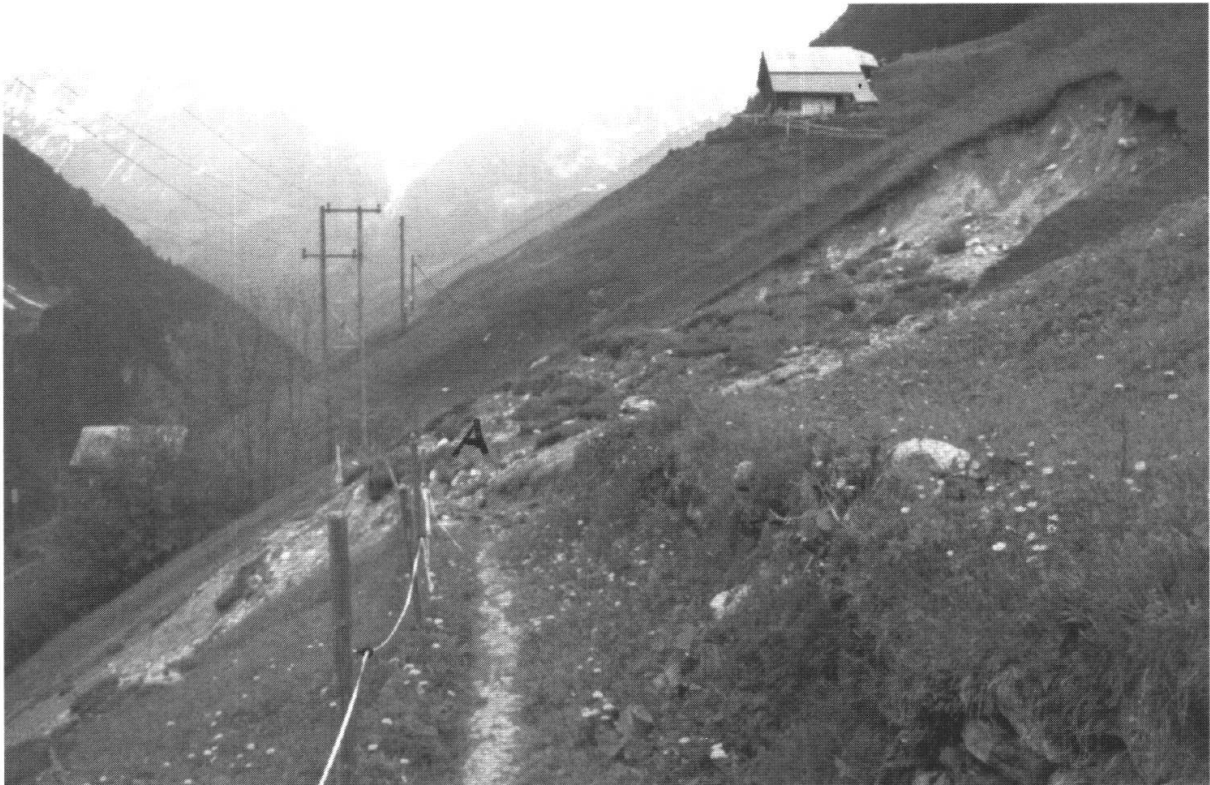
**Fig. 1:** Anrissnische einer Hangmure oberhalb des Weilers Silblen

In den Anrissnischen präsentierte sich das Lockergestein zumeist als tonig-siltiger, sandiger Kies mit Steinen und Blöcken mit Einschaltungen von tonig-siltigem Gehängelehm. Bezeichnenderweise traten die Anrisse meist in kleinen, runsenartigen Geländesenken auf, in denen Oberflächenwasser konzentriert abfließt oder in denen längs diskreter, unterirdischer Fliesswege (durchlässigere Lockergesteinszonen, Stauhohizonte) vermehrt Hangwasser zufließt. So wurden in der Anrissnische derjenigen Hangmure, welche zu den Zerstörungen in Silblen führte, an verschiedenen Stellen Hangwasseraustritte beobachtet. Das rein orografische Einzugsgebiet der Hangmuren ist meist zu klein, um die für die Entstehung des Prozesses erforderlichen Wassermengen zu liefern. Daher wird vermutet, dass den Anrisszonen durch unterirdische Zuflüsse Wasser aus anderen Hangbereichen zuströmen, wobei auch Zuflüsse aus dem Felsuntergrund nicht ganz auszuschliessen sind.

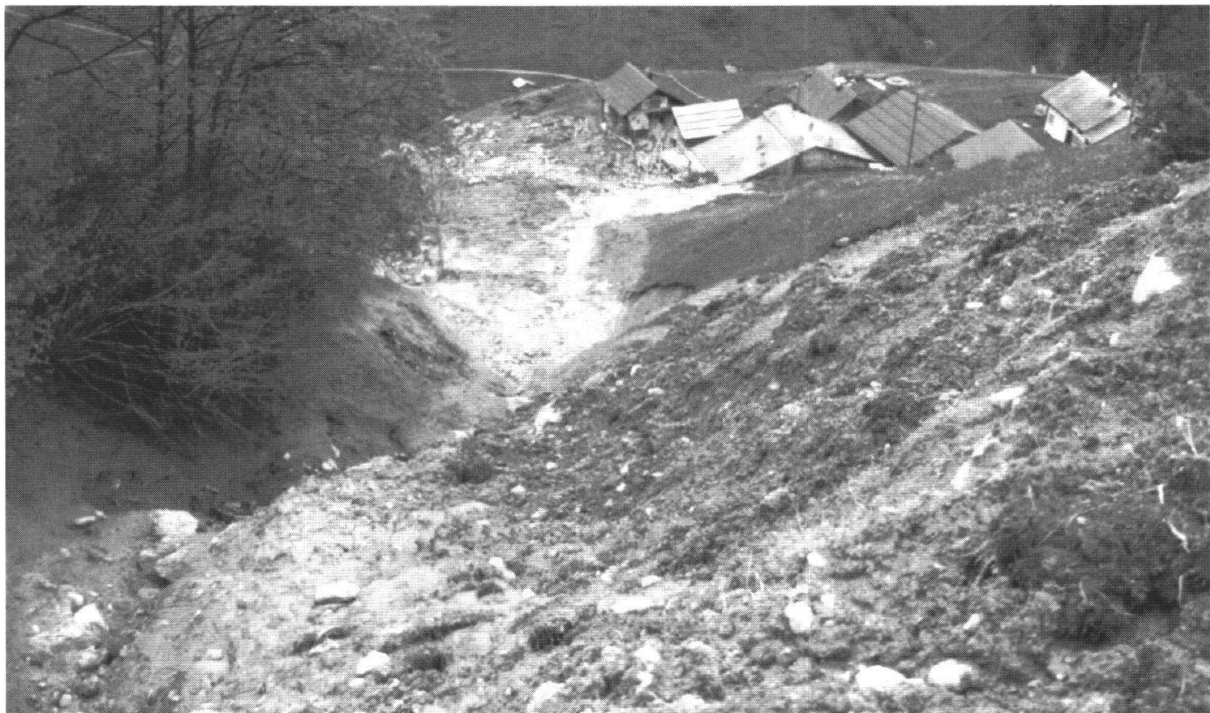
**Fig. 2:** Übersicht über die Transitstrecke und den Ablagerungsraum der Hangmure am östlichen Rand des Weilers Silblen

Ferner wurde Kulturland und ein für die Stufenwirtschaft wichtiger Verbindungsweg auf einer Länge von rund 60 m zerstört. Die Hangmuren ergossen sich unterhalb des auf einer Terrasse gelegenen Weilers über die steile, von Felsbändern durchsetzte Talflanke und kam erst ca. auf Kote 880 im Chärstelenbach zum Stillstand. Im Gebiet Silblen lagerten sich rund 1'000 – 2'000 m<sup>3</sup> Material ab. Insgesamt dürften indes einige 1'000 m<sup>3</sup> Lockergestein mobilisiert worden sein.

- *Ablagerungszone*: Da die Ablagerungen der Hangmuren beim Weiler Silblen eine natürliche Abflussrinne auffüllten, wurde das Gerinne unverzüglich ausgebaggert, um allfällige neue Materialabgänge und abfliessendes Wasser östlich des

Weilers talwärts vorbei zu lenken. Mit dem ausgebaggerten Material wurde westlich zugleich ein provisorischer Ablenkdammb geschüttet;
