Artikel: Ursachenanalyse der Hanginstabilitäten 1999

Kapitel: Hangmuren Golzern im Maderanertal (Silenen, UR)

Hangmuren Golzern im Maderanertal (Silenen, UR)

URS THALI * & DANIEL BOLLINGER (Red.) **

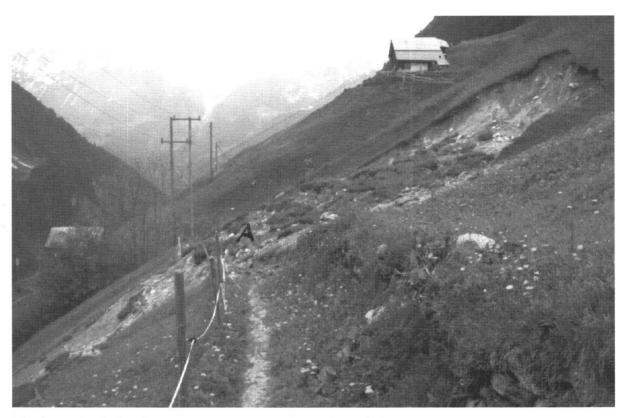
Fig. 1: Anrissnische einer Hangmure oberhalb des Weilers Silblen

In den Anrissnischen präsentierte sich das Lockergestein zumeist als tonig-siltiger, sandiger Kies mit Steinen und Blöcken mit Einschaltungen von tonig-siltigem Gehängelehm. Bezeichnenderweise traten die Anrisse meist in kleinen, runsenartigen Geländesenken auf, in denen Oberflächenwasser konzentriert abfliesst oder in denen längs diskreter, unterirdischer Fliesswege (durchlässigere Lockergesteinszonen, Stauhorizonte) vermehrt Hangwasser zufliesst. So wurden in der Anrissnische derjenigen Hangmure, welche zu den Zerstörungen in Silblen führte, an verschiedenen Stellen Hangwasseraustritte beobachtet. Das rein orografische Einzugsgebiet der Hangmuren ist meist zu klein, um die für die Entstehung des Prozesses erforderlichen Wassermengen zu liefern. Daher wird vermutet, dass den Anrisszonen durch unterirdische Zuflüsse Wasser aus anderen Hangbereichen zuströmen, wobei auch Zuflüsse aus dem Felsuntergrund nicht ganz auszuschliessen sind.

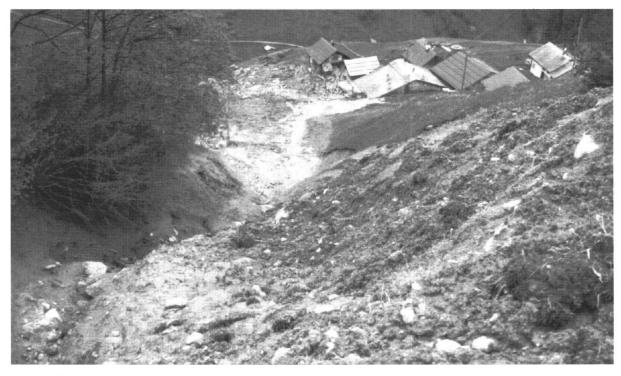
Fig. 2: Übersicht über die Transitstrecke und den Ablagerungsraum der Hangmure am östlichen Rand des Weilers Silblen

Ferner wurde Kulturland und ein für die Stufenwirtschaft wichtiger Verbindungsweg auf einer Länge von rund 60 m zerstört. Die Hangmuren ergossen sich unterhalb des auf einer Terrasse gelegenen Weilers über die steile, von Felsbändern durchsetzte Talflanke und kam erst ca. auf Kote 880 im Chärstelenbach zum Stillstand. Im Gebiet Silblen lagerten sich rund 1'000 – 2'000 m³ Material ab. Insgesamt dürften indes einige 1'000 m³ Lockergestein mobilisiert worden sein.

Ablagerungszone: Da die Ablagerungen der Hangmuren beim Weiler Silblen eine natürliche Abflussrinne auffüllten, wurde das Gerinne unverzüglich ausgebaggert, um allfällige neue Materialabgänge und abfliessendes Wasser östlich des
