Zeitschrift:	Bulletin für angewandte Geologie
Herausgeber:	Schweizerische Vereinigung der Petroleum-Geologen und –Ingenieure; Schweizerische Fachgruppe für Ingenieur-Geologie
Band:	5 (2000)
Heft:	1
Artikel:	Ursachenanalyse der Hanginstabilitäten 1999
Autor:	Furrer, C. / Bollinger, D. / Hegg, C.
Kapitel:	Rutschung "Bätschen", Murgänge in der Wüechtenrus (Braunwald und Rüti, GL) : eine Grossrutschung und ihre Folgeprozesse
Autor:	Frank, Stephan / Zimmermann, Markus
DOI:	https://doi.org/10.5169/seals-222274

Rutschung “Bätschen”, Murgänge in der Wüechtenrus (Braunwald und Rüti, GL) – Eine Grossrutschung und ihre Folgeprozesse

Ende Februar 1999 führte die Beschleunigung einer bekannten, grossen Rutschmasse zu mehreren Lockergesteinsabbrüchen über die Felswand unterhalb von Braunwald. Dadurch ausgelöste Murgänge erreichten z.T. die Linth bei Rüti. Der vorliegende Beitrag fasst die Charakteristika der Rutschprozesse und Murgänge zusammen und beleuchtet einige Aspekte des Gefahrenmanagements.

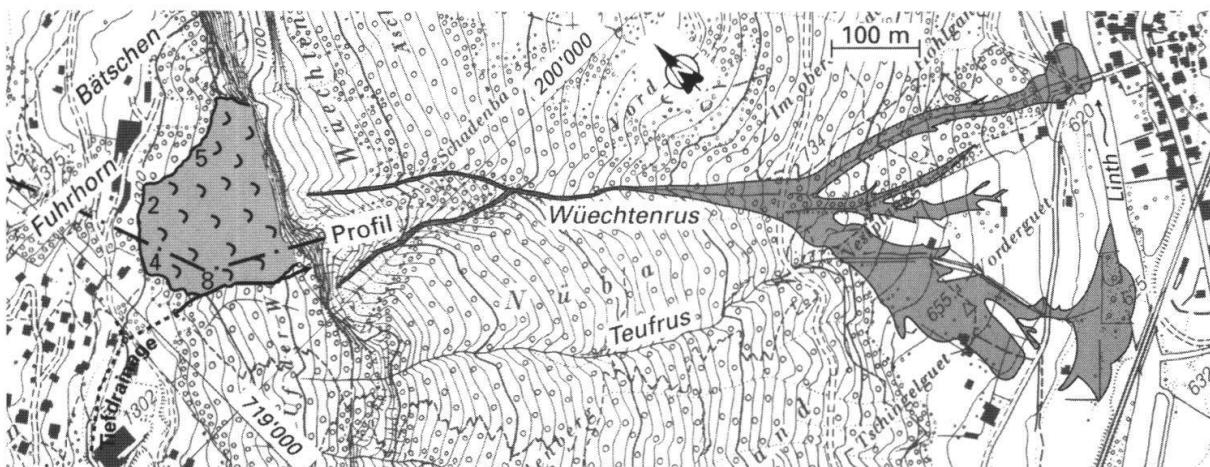
Fig. 1: Übersichtskarte mit Rutschung “Bätschen” und Murgängen in der Wüechtenrus, Entwässerungsstollen mit oberflächlicher Ableitung und Lage geologischer Schnitt (Fig. 3), reproduziert mit Bewilligung der Übersichtsplanstelle des Kt. Glarus vom 3. März 2000.

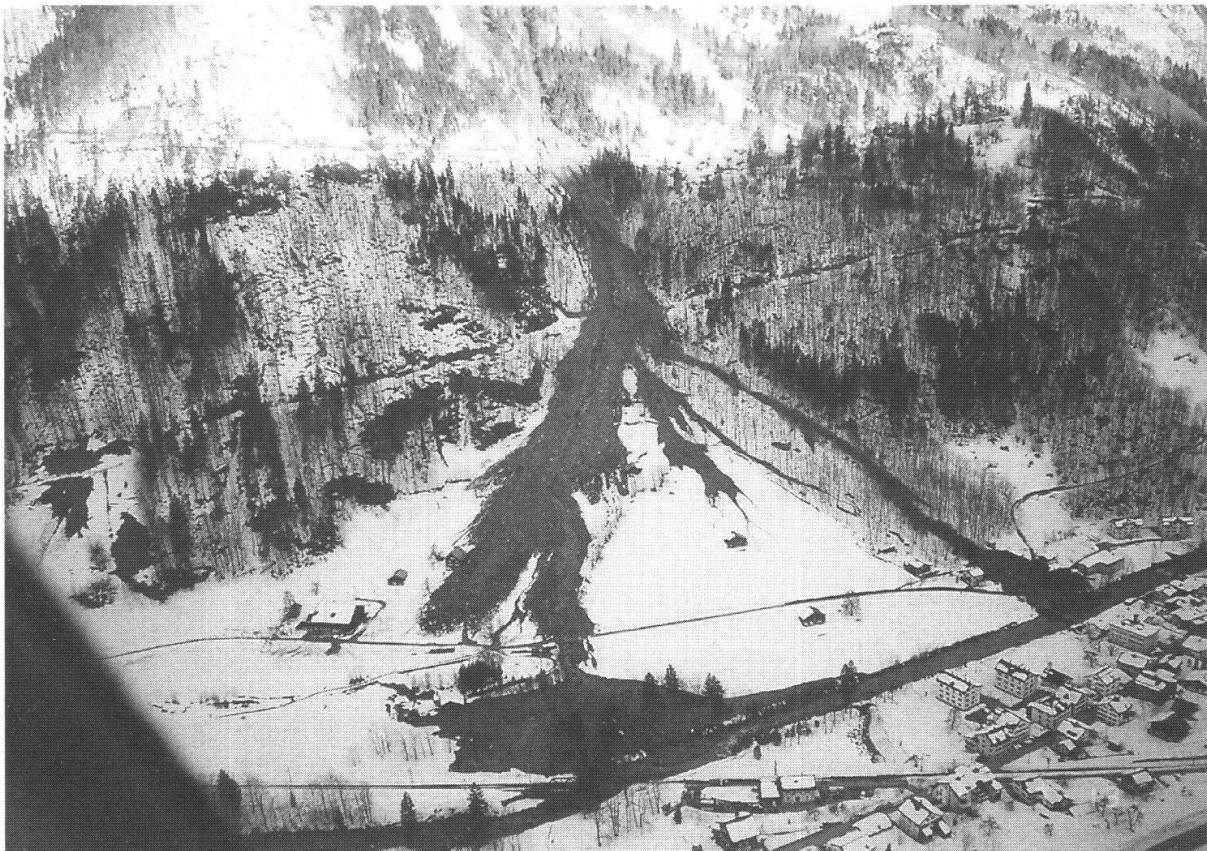
Fig. 2: Murgangablagerungen vom 11. März 1999 aus Südosten: Rechts im Bild altes, links neues Gerinne der Wüechtenrus; unten die Linth und das Dorf Rüti (Aufnahme: M. Zimmermann, 13. März 1999).

Die Wüechtenrus ist einer von vielen Wildbächen am Fuss der 100 m hohen Felswand von Braunwald. Die zwei Rinnen zuoberst entleeren sich normalerweise bei Gewittern mehr oder weniger regelmässig. Unten auf dem typischen Murkegel sind in den letzten Jahrzehnten die Murgänge immer dem Gerinne ganz links auf dem Kegel gefolgt (bewaldete Partie rechts auf Fig. 2) und haben die Linth bei der Brücke von Rüti erreicht.

In Folge des grossen Sturzes vom 11. März entwickelte sich ein Murgang, der in mehreren Schüben von jeweils vielen 1'000 m³ abgelaufen ist. Aufgrund des Ablagerungsbildes auf dem Kegel können mindestens 7 einzelne Schübe ausgemacht werden (vgl. Fig. 2). Ein erster Schub stoppte am Kegelhals und verstopfte das alte Gerinne der Wüechtenrus. Die nachfolgenden Schübe wurden in Richtung mittlerer Kegelteil abgeleitet und folgten vorerst dem Gerinne der Teufrus. Die meisten Schübe stoppten auf dem Kegel. Nur ein kleiner Teil erreichte den Kegelrand und die Linth. Dieses Verhalten ist typisch für grosse Murgänge.

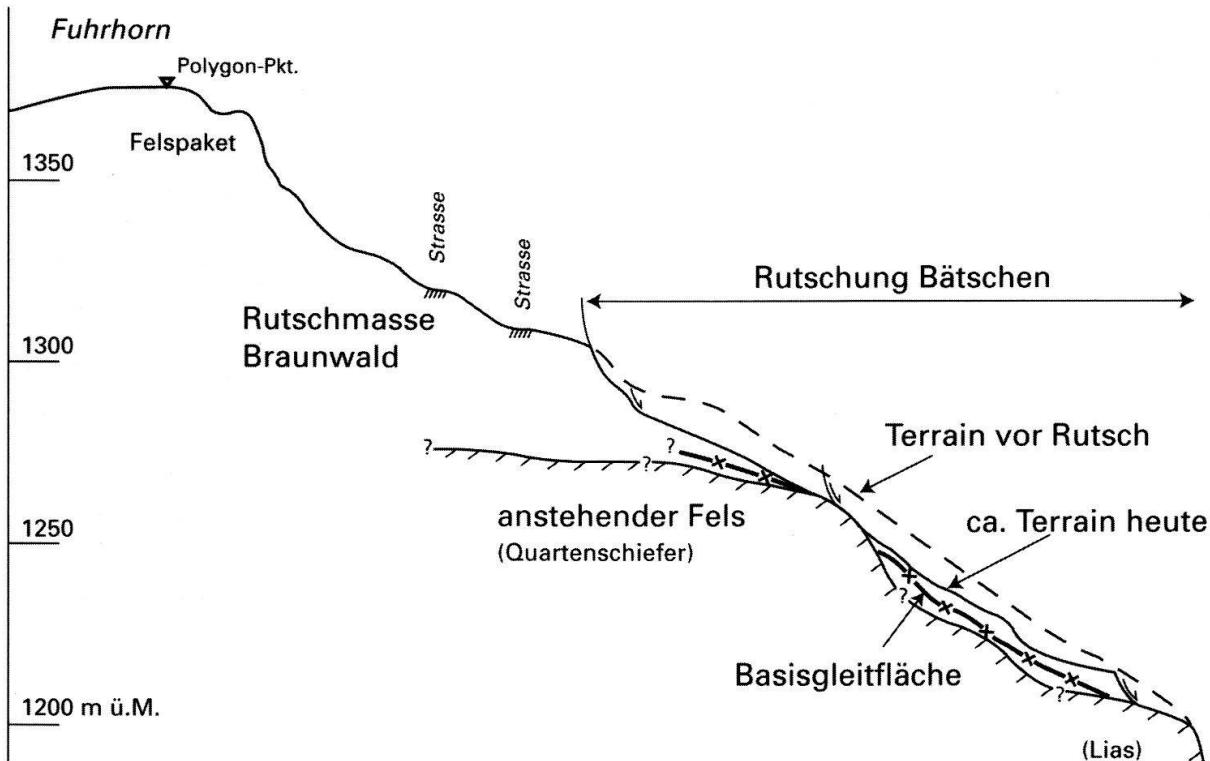
Fig. 3: Geologischer Schnitt durch das Rutschgebiet oberhalb der Felswand, nicht überhöht.

Die Terrasse von Braunwald ist seit langer Zeit als ca. 3 – 4 km² grosses Rutschgebiet bekannt. Im unteren Teil (Kernbereich von Braunwald) beträgt die Mächtigkeit der Rutschmasse 5 bis 20 Meter, während sie hangwärts wahrscheinlich rasch auf mehrere 10 bis eventuell über 100 Meter anschwillt (Fig. 3). Das Lockermaterial besteht aus einem sehr heterogenen Gemisch von zerrütteten Felspaketen (vornehmlich Kalke des Lias und Malm bis hin zu stark verlehmtten Lagen aus Schiefergesteinen des obersten Lias und basalen Doggers). Dazwischen kommen blockreiche, kantige Kiese sowie unterschiedlich tonige Silte mit Kies und Steinen vor. Eine
