**Artikel:** Ursachenanalyse der Hanginstabilitäten 1999

# Die Rutschung Flyalp und ihre Auswirkungen auf den Flybach (Weesen, SG)

SERENA LIENER\*

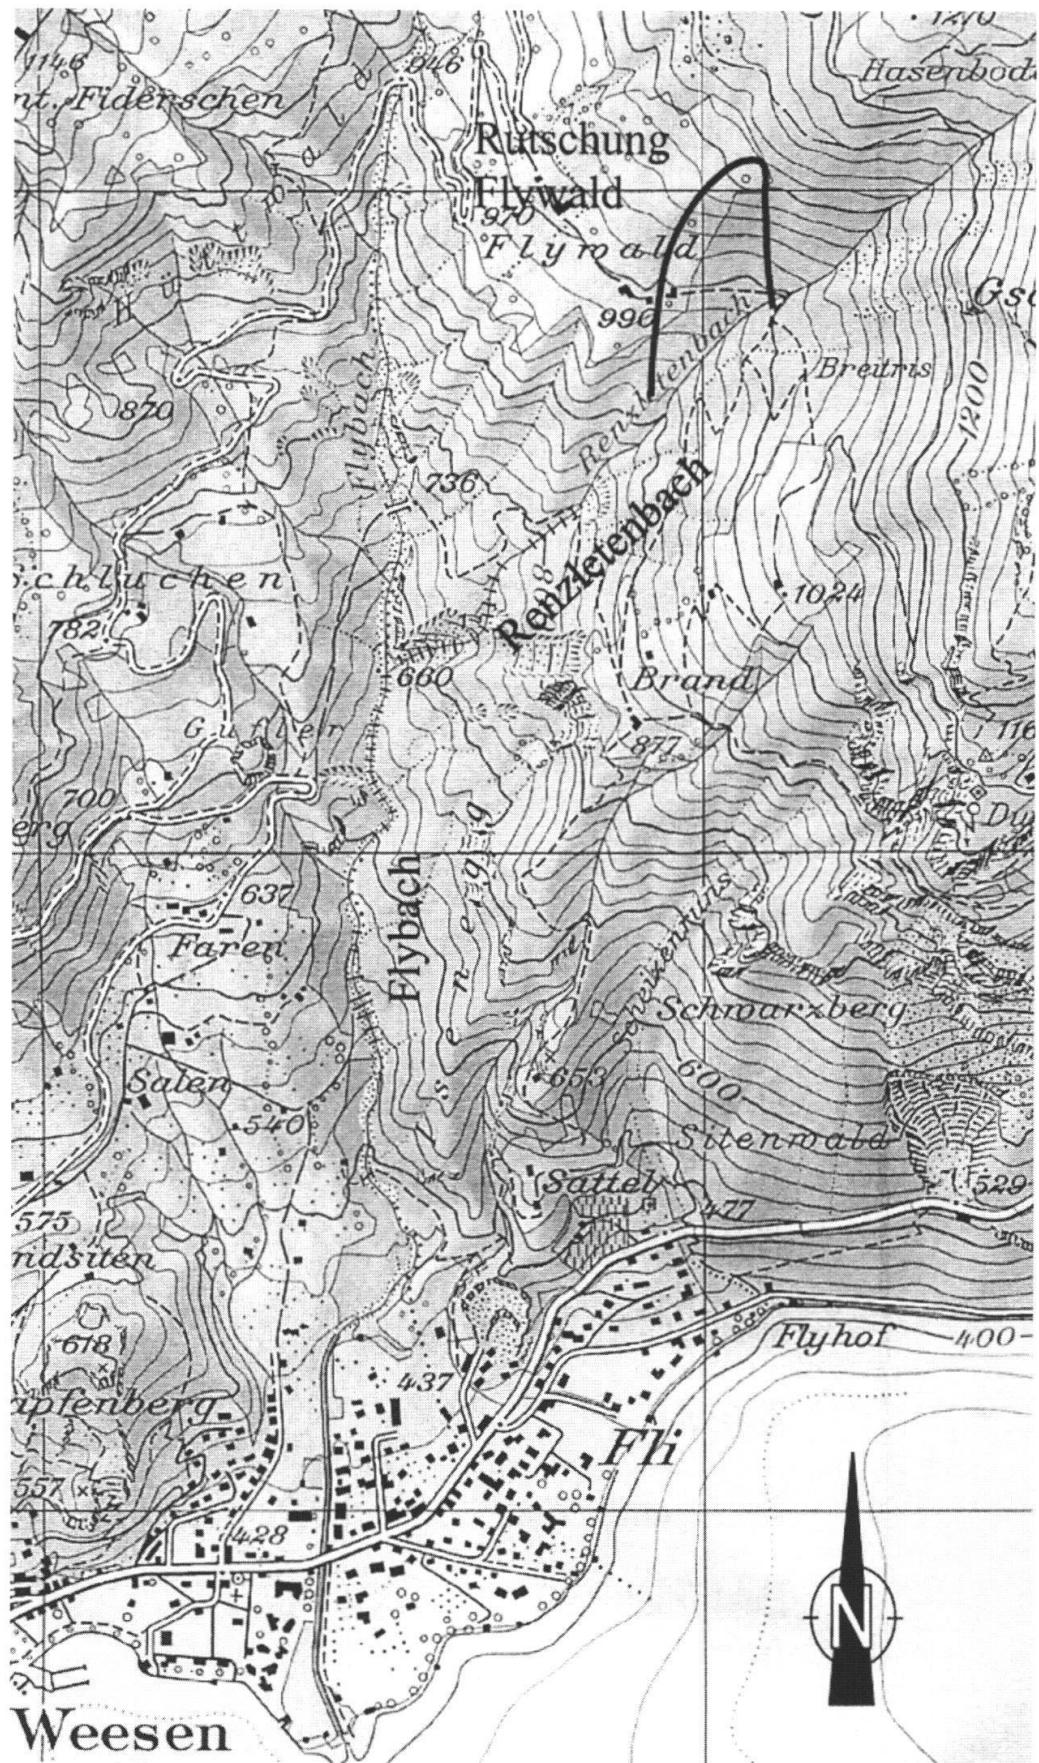
Am 23. Mai 1999 hat sich auf der Alp Flywald eine grosse Rutschung von ca. 84'000 m<sup>3</sup> abgelöst und ist in den Renzletonbach gelangt (Fig. 1 und Fig. 2). Grosse Materialmengen sind direkt unterhalb der Alp Flywald oberhalb einem Waldstück liegen geblieben. Das aus dem Rutschkanriss fliessende Wasser ist am östlichen Rand im Gerinne des Renzletonbaches abgeflossen. Am westlichen Rand der Rutschung hat sich ebenfalls ein Gerinne gebildet, das neben dem bereits erwähnten Waldstück verlief und in den Renzletonbach mündete. Die Rutschung hat einen Murgang ausgelöst, der die Wohnzonen von Weesen nicht erreicht hat. Der Murgang muss sehr dünnflüssig gewesen sein, da die Bäume auf beiden Seiten des Renzletonbaches bis 10 Meter hoch mit Schlamm verspritzt waren. Auf dem Kegel führte der Flybach viel Wasser und Geschiebe mit sich. Im Lauf des Tages nahm die Wassermenge ab und es kam infolge der reduzierten Transportkapazität zu Ablagerungen im Gerinne.
