Artikel: Ursachenanalyse der Hanginstabilitäten 1999

Die Rutschung Flyalp und ihre Auswirkungen auf den Flybach (Weesen, SG)

Am 23. Mai 1999 ereignete sich auf der Alp Flywald, oberhalb dem Dorf Weesen (SG), eine Rutschung von ca. 84'000 m³. Grosse Teile der Rutschmassen gelangten in den Renzletenbach und von dort in den Flybach. Durch mehrere Murgänge sowie durch hohen Geschiebetransport wurde viel Material bis zum dicht besiedelten Kegel des Flybaches transportiert. Im flachen Kegelbereich kam es infolge der reduzierten Transportkapazität wiederholt zu Geschiebeablagerungen im Gerinne, was zum Ausbruch des Flybaches führte. Dabei wurden mehrere Häuser mit Schlamm und Geschiebe überführt.

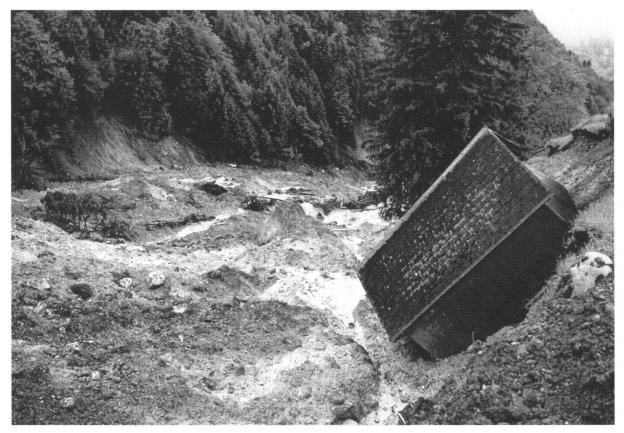
Durch das Rutschereignis und die Folgeprozesse entstanden auf der Alp Flywald und im Siedlungsgebiet von Weesen diverse Schäden: Durch die Rutschung wurden auf der Alp Flywald eine Alphütte und zwei Nebengebäude mitgerissen und zerstört (Fig. 4). Im Renzletenbach zerstörte ein Murgang mehrere Sperren. Infolge des hohen Geschiebeeintrages im Kegelbereich des Flybaches wurde das Gerinne mit Geschiebe aufgefüllt und der Bach trat über die Ufer. Da zudem die Gefahr eines grösseren Murganges bestand, mussten rund 400 Einwohner aus 100 Wohnhäusern evakuiert werden. Obwohl pausenlos mehrere Bagger und Lastwagen im Einsatz waren und Geschiebe wegtransportierten, wurden 3 evakuierte Wohnhäuser von Geröll und Schlamm überführt und dabei stark beschädigt. Die Strasse nach Amden musste zeitweise gesperrt werden.

Fig. 4: Zerstörte Alphütte der Alp Flywald (Bild Ch. Hegg).
