Artikel: Beherrschung von Wassereinbrüchen beim Bau des Eggetunnels, ABS

Paderborn-Kassel

Autor: Schenk, Volker / Liening, Bernd

Beherrschung von Wassereinbrüchen beim Bau des Eggetunnels, ABS Paderborn – Kassel*

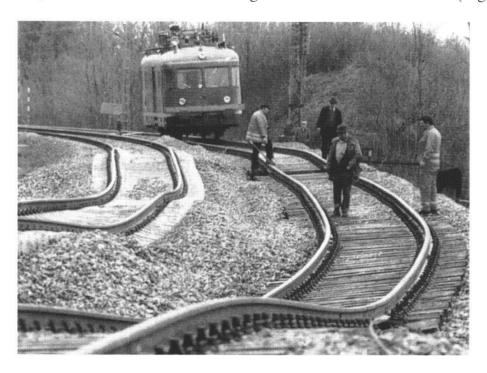
Fig. 2:
Hangrutschung am Paderborner Berg, die die Bestandsstrecke schwer beschädigt und nachhaltig gestört hat und jetzt vom Eggetunnel umfahren wird. Situation 1988. (Foto: GLA Nordrhein – Westfalen).

Der Tunnel umfährt eine ausgedehnte Hangrutschung, die den Bahnbetrieb schon seit dem Bau der Strecke Ende des 19. Jahrhunderts häufig nachhaltig störte. Periodische Massenbewegungen des Hanges aus Keuper und Liastonsteinen gefährdeten den Betrieb hier in den letzten Jahren so stark, dass die Strecke zeitweise unterbrochen war, bzw. die Fahrgeschwindigkeit auf 50 km/h herabgesetzt werden musste, was letztlich zum beschleunigten Bau des Tunnels führte (Fig.2).

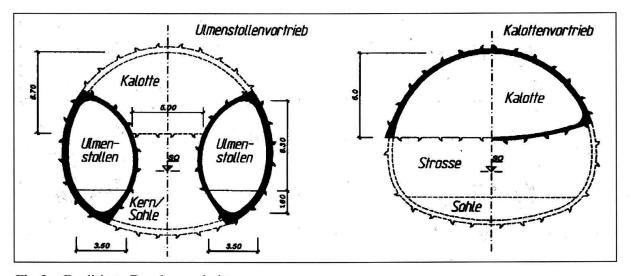
Fig. 3: Realisierte Regelquerschnitte.

Die realisierten Regelquerschnitte sind in Fig. 3 zusammengestellt. Über die Details der Planung haben wir bereits berichtet (Wesemüller et al. 1997).

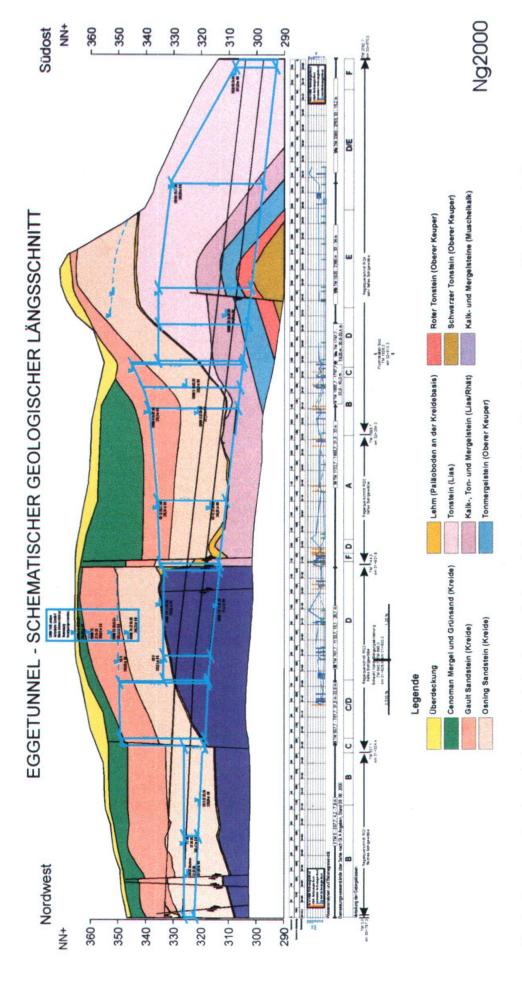
Fig. 4: Eggetunnel – schematischer geologischer Längsschnitt nach dem Ausbruch. Verteilung der Gebirgstypen und Regelquerschnitte.

Die Richtung des Eggerückens, der sich ca. 100 m über dem flachwelligen Umland erhebt, wird durch meist vertikale Bruchstrukturen bestimmt, die schon früh in die Literatur als «Egge'sche Richtung» eingegangen sind. Wie der geologische Längsschnitt zeigt (Fig. 4), liegt das Nordtrum des Tunnels in massivem Osning Sandstein und weniger festem Gault Sandstein der Unterkreide. Darunter liegt dünngeschichteter, verkarsteter Muschelkalk (Wellenkalk). Der vorwiegend dickbankige, häufig trennflächenarme Unterkreidefels bildet den eigentlichen Kamm an der Ostseite. An seiner Basis im Süden stehen dünn geschichteter, veränderlich-fester toniger Lias und als stratigraphisch Tiefstes Keupertonsteine an, jeweils überkonsolidiert durch die geologische Vorbelastung.

Als Fazit der Erkundung lag der Planung eine Gebirgstypisierung von charakteristischen Typen zugrunde: A, B, C, D, E und F, denen eine gewisse Bandbreite der üblichen Gebirgsparameter zugeordnet wurde (vergl. Wesemüller et al. 1997). Es soll hier nur soviel gesagt werden, dass z.B. standfester, massiver Osning Sandstein als günstigster Typ A bzw. die beschriebenen Schadensbereiche und der ausserordentlich schwierige Eingangsbereich der Liasstrecke als Typ F, sowie ein grosser Teil der Lias/Keuperstrecke als Gebirgstyp E klassifiziert worden sind. Die Verteilung der jeweiligen Gebirgstypen geht aus Fig. 4 hervor.

Auf der Anfangsstrecke des dünn geschichteten Muschelkalks bis Stat. 700 wurden zunächst nur geringe Karsteffekte festgestellt (Fig. 4). Überraschenderweise wurden auch nur vereinzelt geringe Wasserzutritte beobachtet, da offenbar die hangende tonige Paläobodenschicht zwischen hochdurchlässigem Osning Sandstein und dem liegendem Muschelkalk dicht war (Fig. 5).

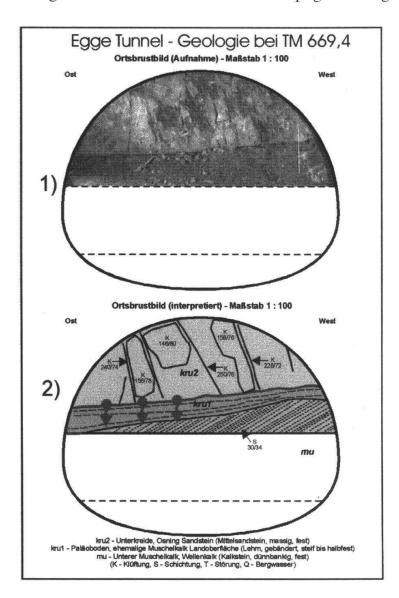
Fig. 5:
Beispiel der ingenieurgeologischen Dokumentation der Kalottenortsbrust.

die Wahl der jeweiligen Ausbruchklassen rechtzeitig verfügbar waren. Fig. 5 zeigt exemplarisch eine derartige Ortsbrustaufnahme.

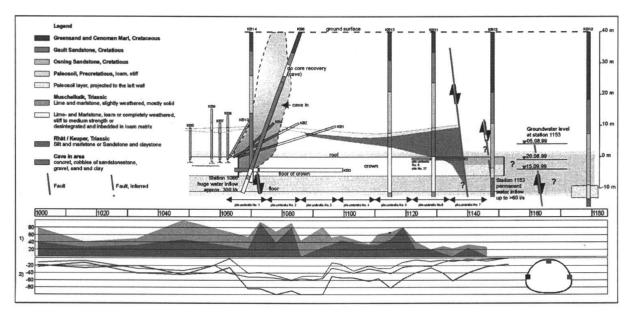
Als Ergebnis wurde festgestellt, dass der kretazische Bodenhorizont im kritischen Abschnitt nur 1 bis 1.5 m mächtig war und 8.5 m über Firste liegt. Im Bereich dieser Störungszone ist der Osning Sandstein intensiv zerschert. Darunter wurden unter dem Paläoboden bis Stat. 1066 Mergel und Tonsteine des unteren Muschelkalks erbohrt, in die Taschen aus tonigem Verwitterungszersatz der alten Landoberfläche eingelagert waren. Einige Meter daneben und unterhalb des Bodens wurden dann

Fig. 6: Schadensbereich Nord zwischen Stat. 1050 und 1180. Geologische Interpretation gemäss Erkundung und Auffahrung. Verbruch bis zur Geländeoberfläche bei Stat. 1066 und sehr schwierige Störungszone nach Stat. 1140. ¹⁾ «Auslastungsgrad der Spritzbetonschale» nach R. Rokahr et al. 1997 (Prozent, max./aktuell), ²⁾ Setzungen (mm).

Zur Interpretation der Schadensursache vermuten wir, dass durch die tektonische Bodenunruhe der alte Bodenhorizont dort wohl schon defekt gewesen sein muss, zumal auch an der deutlich geklüfteten Osningbasis deutliche Verwitterungserscheinungen erkennbar waren. Es ist daher denkbar, dass schon im Muschelkalk eine alte Doline existierte, die durch den Tunnelvortrieb reaktiviert wurde und in Verbindung mit einem Wassersack, bzw. dort stärker durchtrennter Unterkreide zu dem Verbruch führte (Fig. 6).

Nach der Ortsbrustsicherung musste zunächst für eine Ableitung des Gebirgswassers gesorgt werden, das rasch einen hüfttiefen Teich bildete und steigend zum Nordportal abgepumpt werden musste (Fig. 7). Zur Abstützung des Verbruchkörpers wurde Ausbruchmaterial vorgeschüttet und mit bewehrtem Spritzbeton versiegelt. Zusätzlich musste die Kalotte im Verbruchbereich mit Ankern, Spritzbetom und Zementinjektionen gesichert werden (Fig. 8). Anschliessend wurde ein grossräumiges Bohrprogramm abgeteuft, um die Geometrie des Verbruchkörpers und dessen geotechnische Eigenschaften zu erkunden, denn es musste ein geeignetes Bauverfahren zur sicheren Aufwältigung der Verbruchmasse bzw. zur Wiederaufnahme des Kalottenvortriebs gefunden werden (Fig. 6, Fig. 8).

sichere Aufwältigung des Schadensbereichs zu gewährleisten. Die Anordnung der Rohrschirmabschnitte, die aus Sicherheitsgründen 6 m überlappt waren, geht aus Fig. 6 hervor. Eine detaillierte Beschreibung u.a. des zur Anwendung gelangten Rohrschirmsystems erfolgte kürzlich (Arnold & Fügenschuh 2000). Nach einem Vortriebsstillstand von über 3 Monaten wurde dieser Abschnitt schliesslich erfolgreich durchörtert.

Unmittelbar vor der nächsten prognostizierten Störung bei Stat.1153 passierte noch ein weiterer unerwarteter und folgenschwerer Wassereinbruch von zunächst mehr als 60 l/s (Fig. 6), der in der Folge bis ca. 80 l/s anwuchs.

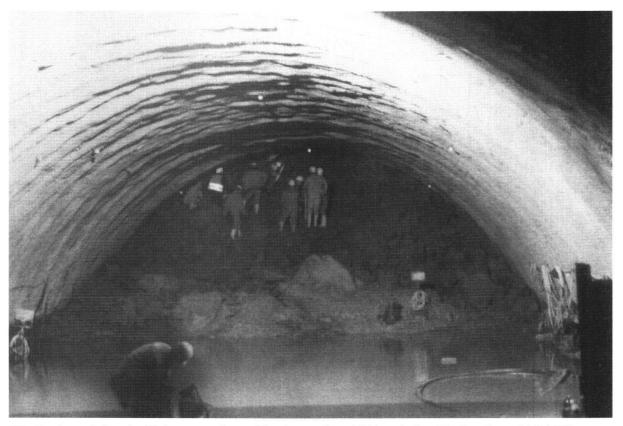
An dieser Störung bei Station 1066 kollabierte dann am 11.03.99 plötzlich und unerwartet die Ortsbrust, sodass 350 m³ Schutt und Schlamm in den Tunnel flossen. Der Verbruch, der glücklicherweise ohne Verletzte und Geräteverluste blieb, wurde durch einen plötzlichen Wassereinbruch von etwa 300 l/s verursacht, der nach 1 Tag zunächst auf ca. 10 l/s zurückging.

Fig. 7: Inspektion der Kalottenortsbrust, Nordtrum, Stat. 1066 nach dem Verbruch am 11.3.1999

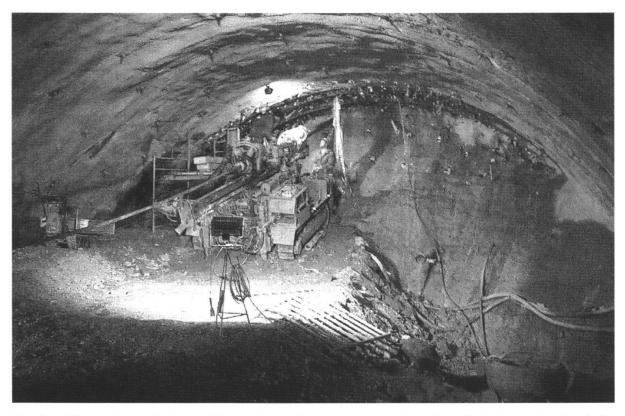
Fig. 8: Schadensbereich, Stat. 1066 nach Herstellung des ersten Rohrschirmabschnitts, Aufschlussbohrungen zur Erkundung des Verbruches.

Der tunnelbautechnisch kritische Abschnitt wurde von ober- und untertage mit ca. 320 m³ Zementschlämpe (WZ/Faktor 0.5) verfestigt. Im Vortriebsbereich selber wurde dann in 7 Abschnitten zu je 12 m Länge ein Rohrschirm hergestellt, um eine

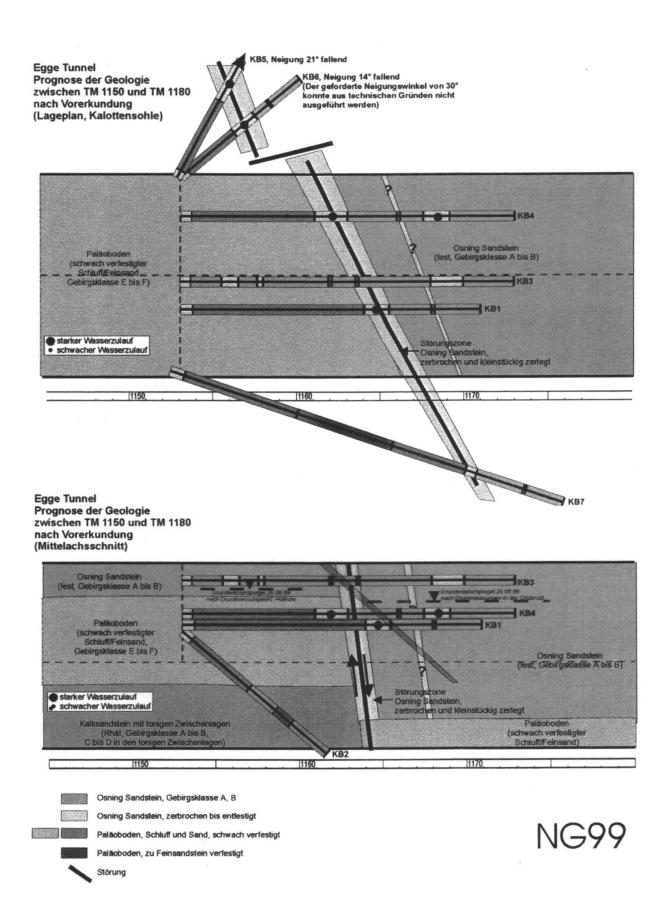
Fig. 9: Schadensbereich Nord, Stat. 1150 bis 1180, Detailerkundung und Prognose, Grundriss oben, Seigerriss unten.

Einige Erkundungsbohrungen von der Ortsbrust trafen zunächst die vorhergesagte Störung zwischen Stat. 1160 und 1167. Die Ergebnisse der Detailerkundung sind in Fig. 9 zusammengestellt. Im geologischen Blockmodell wird diese Situation verdeutlicht (Fig.10).

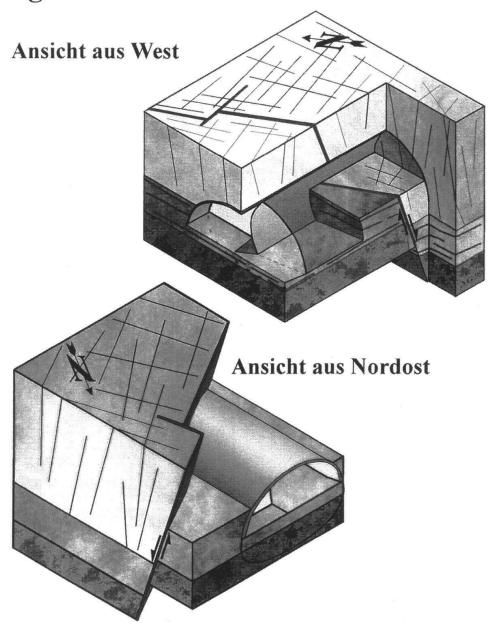
Egge Tunnel Geologisches Blockbild TM 1150 bis TM 1180

Osning - Sandstein, orthogonales, subvertikales, großräumiges Kluftsystem, mittlerer Kluftabstand 0,5 m bis >2,0 m

Paläoboden,

Schluff und Sand mit Tonanteil, nicht oder nur schwach verfestigt, mit vereinzelten söhlig lagernden vererzten Zwischenlagen, keine Trennflächen vorhanden

Keuper, Kalksandsteine mit tonigen Zwischenlagen, schwach geklüftet

Fig.10: Geologisches Blockbild der Schadensstrecke Stat. 1150 bis 1180 mit Eintragung der für den Wassereinbruch massgeblichen Störung.

Aufgrund des nun permanent anfallenden Bergwassers von 50–80 l/s musste diesmal befürchtet werden, dass die plastische, wassergesättigte Paläobodenschicht, die im Strossenbereich angetroffen wurde, zu hydraulischem Grundbruch führen könnte. Wie im Modell dargestellt, wurde die wasserführende Zone mithilfe eines halbseitigen Ulmenstollens von 22 m Länge bewältigt, wobei der wassergesättigte Schluff im Sohlbereich mit Vakuumlanzen entwässert wurde. Der linke Ulm des Stollens wurde dann durch einen Injektionsrohrschirm stabilisiert. Nach diesem aufwändigen Sanierungsabschnitt wurde dann bis auf Stat. 1187 auf den vollen Kalottenquerschnitt aufgeweitet und der normale Kalottenvortrieb fortgesetzt.

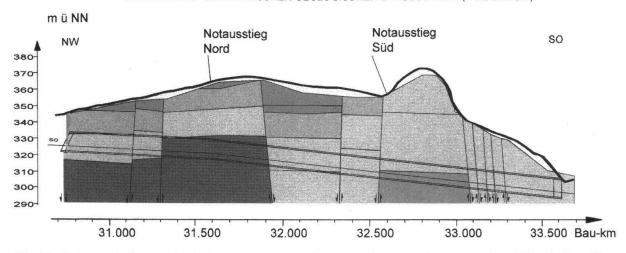
Fig.11: Schematischer geologischer Längsschnitt (Prognose), Legende entsprechend Fig. 4 ohne Eintragung der Paläobodenschicht und der GW- Stände.

Nach Abschluss der Vortriebsarbeiten können wir heute feststellen, dass die prognostizierte Geologie und das streckenweise sehr schwierige Gebirgsverhalten im Wesentlichen bestätigt worden sind (Fig.11). Trotz der umfangreichen Vorerkundung haben allerdings die unvorhersehbaren geotechnischen Problemstrecken den
