Zeitschrift: Bulletin für angewandte Geologie

Autor: Gruner, Ueli

Zweite Sicherheitssprengung am Chapf bei Innertkirchen vom 20. August 2002 Ueli Gruner¹⁾

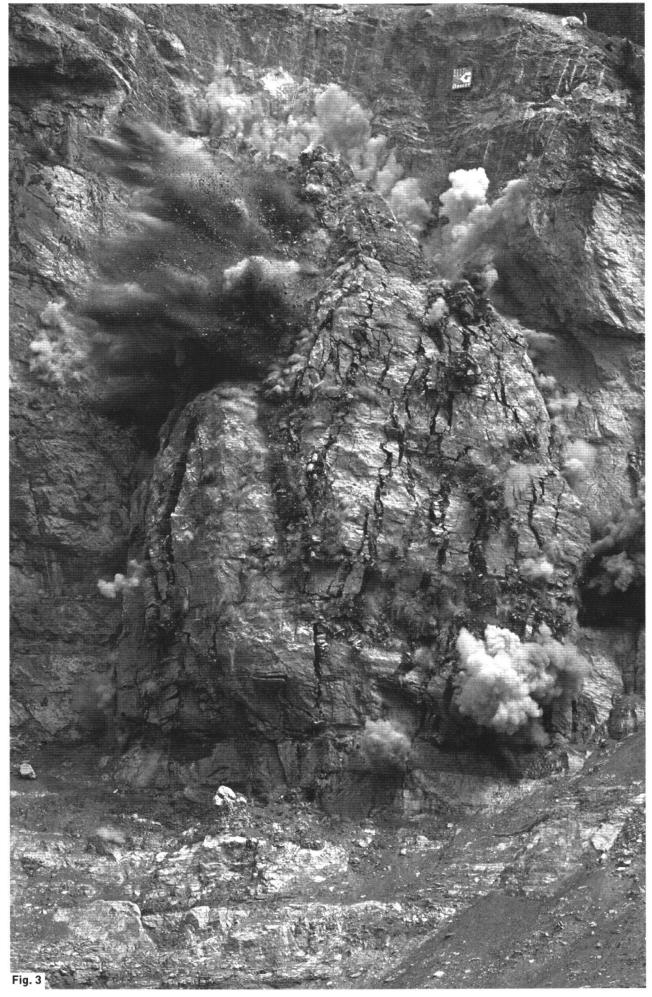
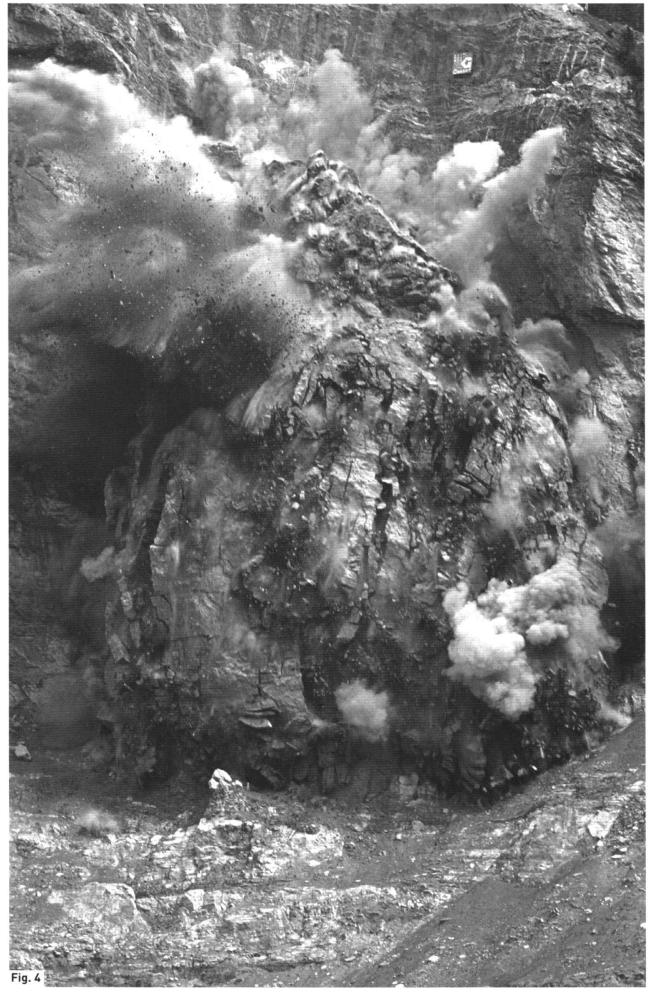
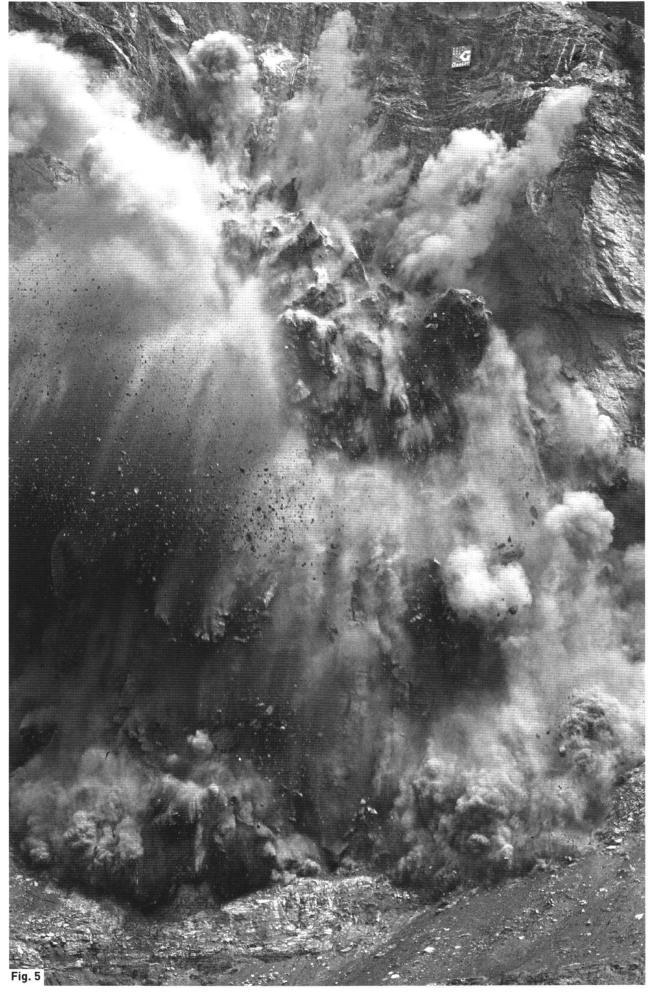
Fig. 2-6: Aufnahmen der Sprengung vom 20. August 2002 (Fotos: D. Reinhard, Sachseln; mit freundlicher Genemigung der Gasser Felstechnik AG, Meiringen).

Für die zweite Grosssprengung wurde eine Sprengstoffmenge von 21 t geladen. Jede Ladesäule hatte zur Sicherheit zwei Zünder, die über zwei unabhängige Zündkreise gezündet werden konnten. Die Sprengung vom 20. August 2002 fand bei guter Sicht statt. Insgesamt wurden rund 112'000 m3 Fels gesprengt, die zum grossen Teil auch abgestürzt sind. Die Berechnung der Kubatur erfolgte über die Flächenangaben aus den Horizontalschnitten und wurden mit dem Geländemodell einer neuen Flugaufnahme verifiziert. Im Sturzraum wurden weder die Strasse verschüttet noch die Hochspannungsleitung der KWO durch Trümmerwurf getroffen. Die grössten Blöcke wurden durch die untersten Dämme aufgehalten und gelangten nicht bis zur Strasse. Eine Auswahl von Bildern der Sprengung ist auf den Figuren 2-6 zu sehen.

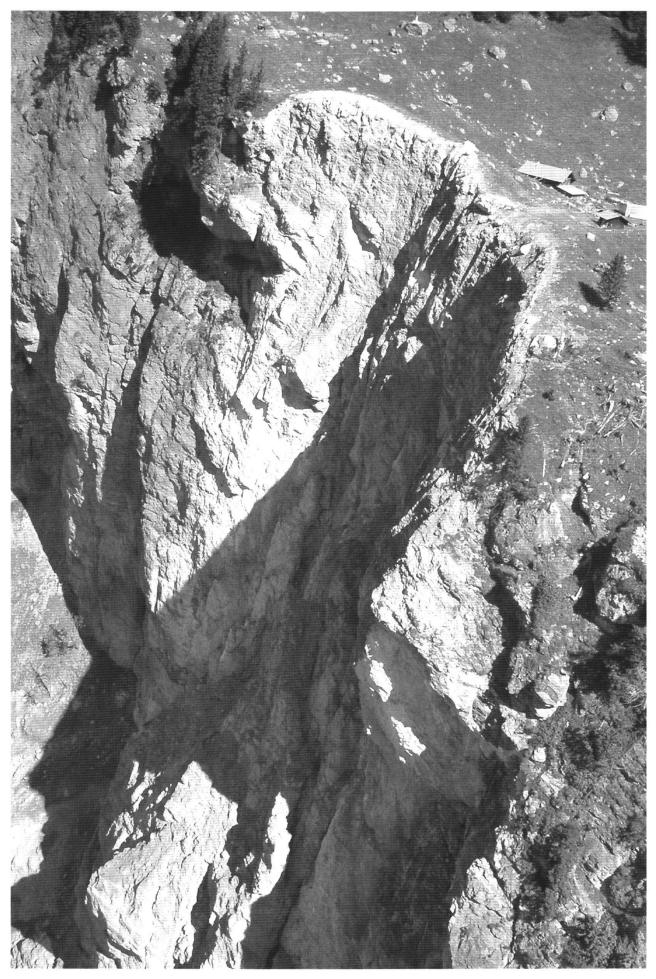
Fig. 7: Blick auf die Felswand unterhalb der Blattenalp nach der Sprengung vom 20. August 2002.

Die Beurteilung der Felswand nach der Sprengung zeigte den erhofften Erfolg: Die Hauptkluft war nicht hinterschossen worden, d.h. der rückwärtige stabile Fels wurde nicht tangiert, und die Felsmassen waren weitgehend wie gewünscht abgetragen worden (Fig. 7). Vorwiegend im unteren Teil der Felswand gibt es einige labile Partien in Form von Türmen, die im Verlauf der nächsten
