Artikel: Zweite Sicherheitssprengung am Chapf bei Innertkirchen vom 20.
August 2002
Autor: Gruner, Ueli
DOI: <https://doi.org/10.5169/seals-224295>

Zweite Sicherheitssprengung am Chapf bei Innertkirchen vom 20. August 2002 Ueli Gruner¹⁾

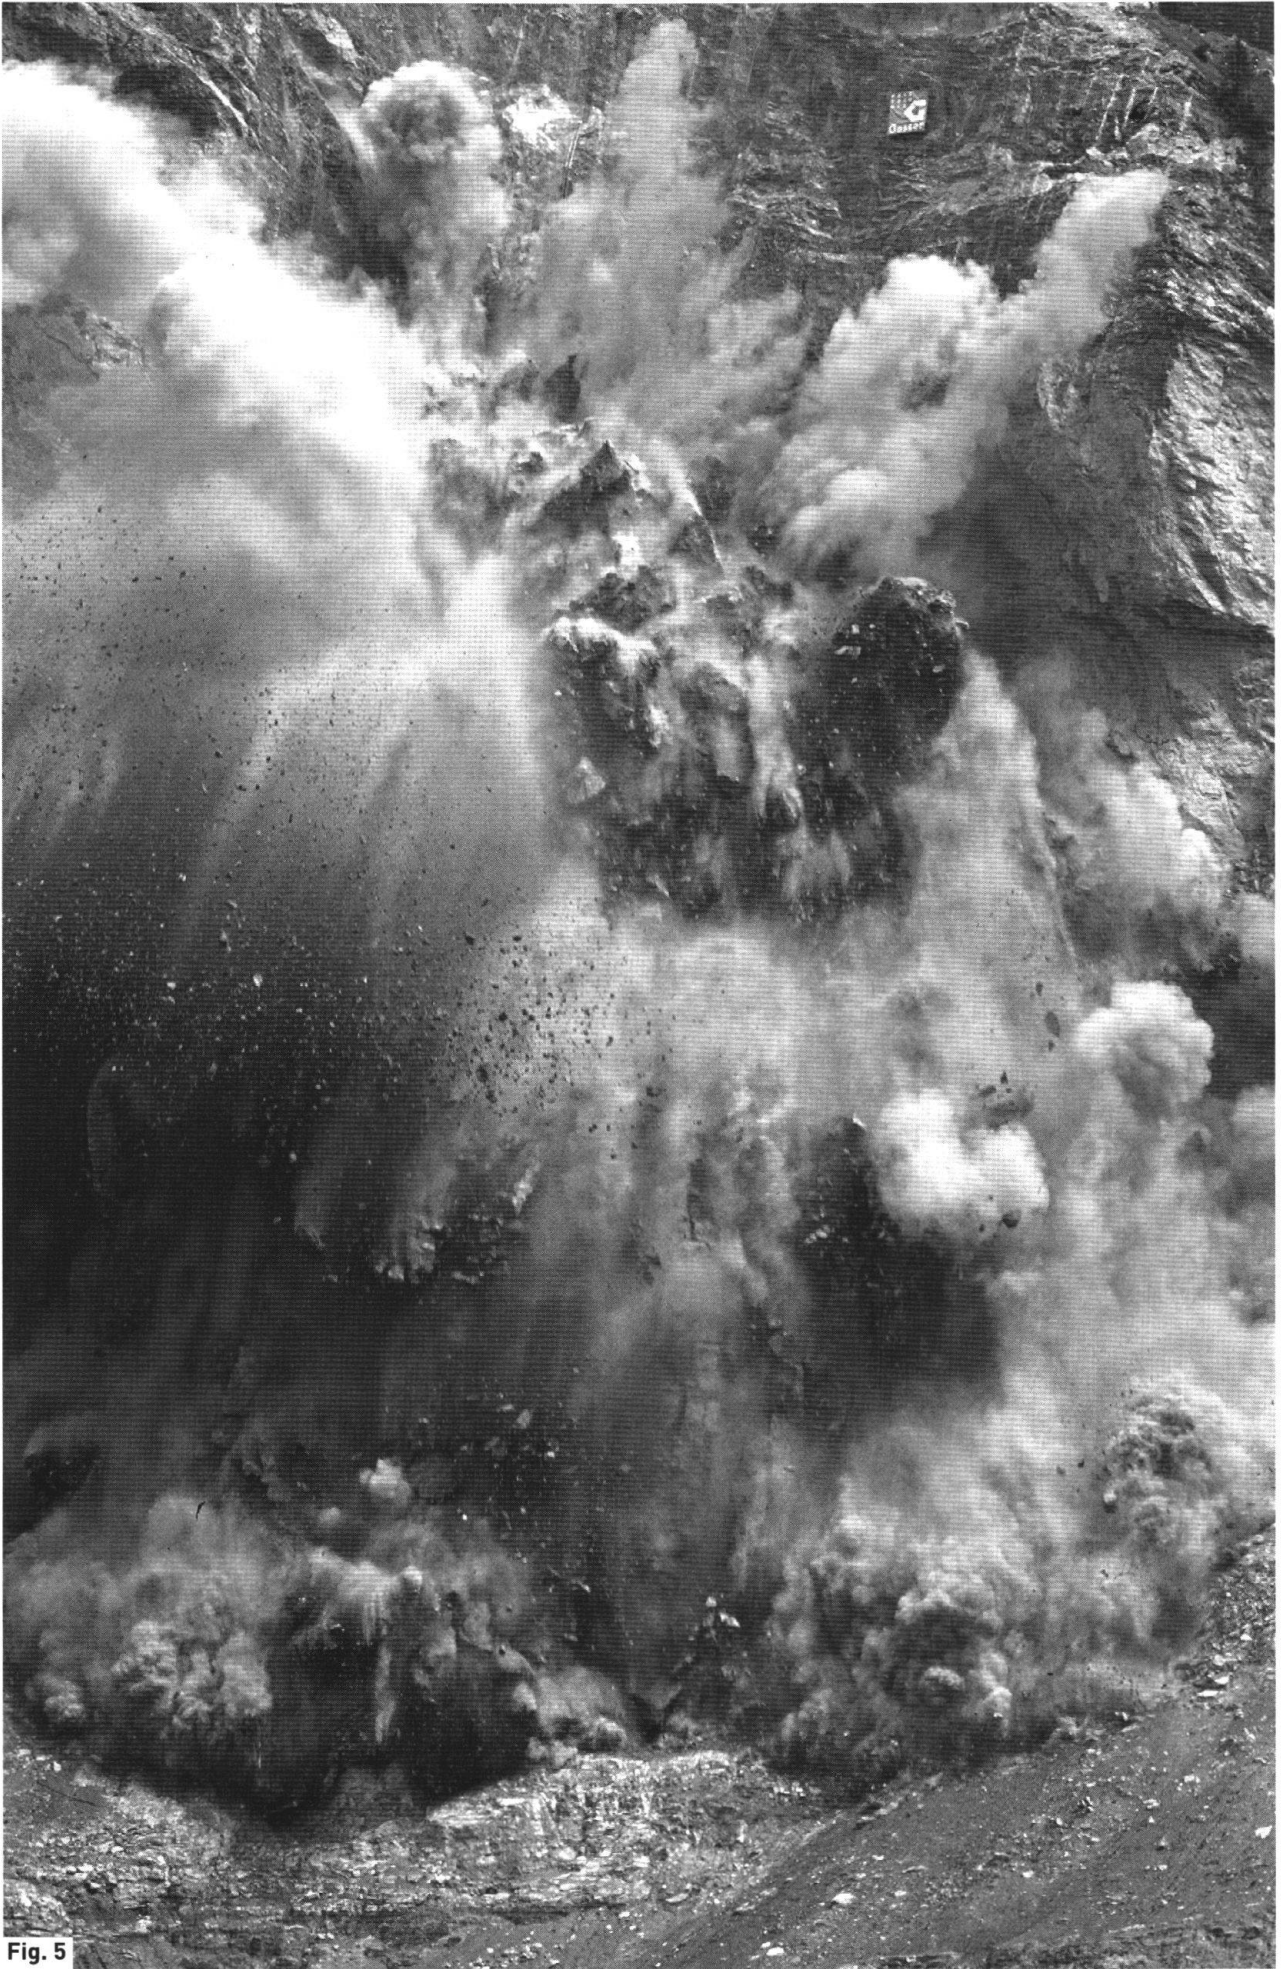
Fig. 2-6: Aufnahmen der Sprengung vom 20. August 2002 (Fotos: D. Reinhard, Sachseln; mit freundlicher Genehmigung der Gasser Felstechnik AG, Meiringen).

Für die zweite Grosssprengung wurde eine Sprengstoffmenge von 21 t geladen. Jede Ladesäule hatte zur Sicherheit zwei Zünder, die über zwei unabhängige Zündkreise gezündet werden konnten. Die Sprengung vom 20. August 2002 fand bei guter Sicht statt. Insgesamt wurden rund 112'000 m³ Fels gesprengt, die zum grossen Teil auch abgestürzt sind. Die Berechnung der Kubatur erfolgte über die Flächenangaben aus den Horizontalschnitten und wurden mit dem Geländemodell einer neuen Flugaufnahme verifiziert. Im Sturzraum wurden weder die Strasse verschüttet noch die Hochspannungsleitung der KWO durch Trümmerwurf getroffen. Die grössten Blöcke wurden durch die untersten Dämme aufgehalten und gelangten nicht bis zur Strasse. Eine Auswahl von Bildern der Sprengung ist auf den Figuren 2-6 zu sehen.

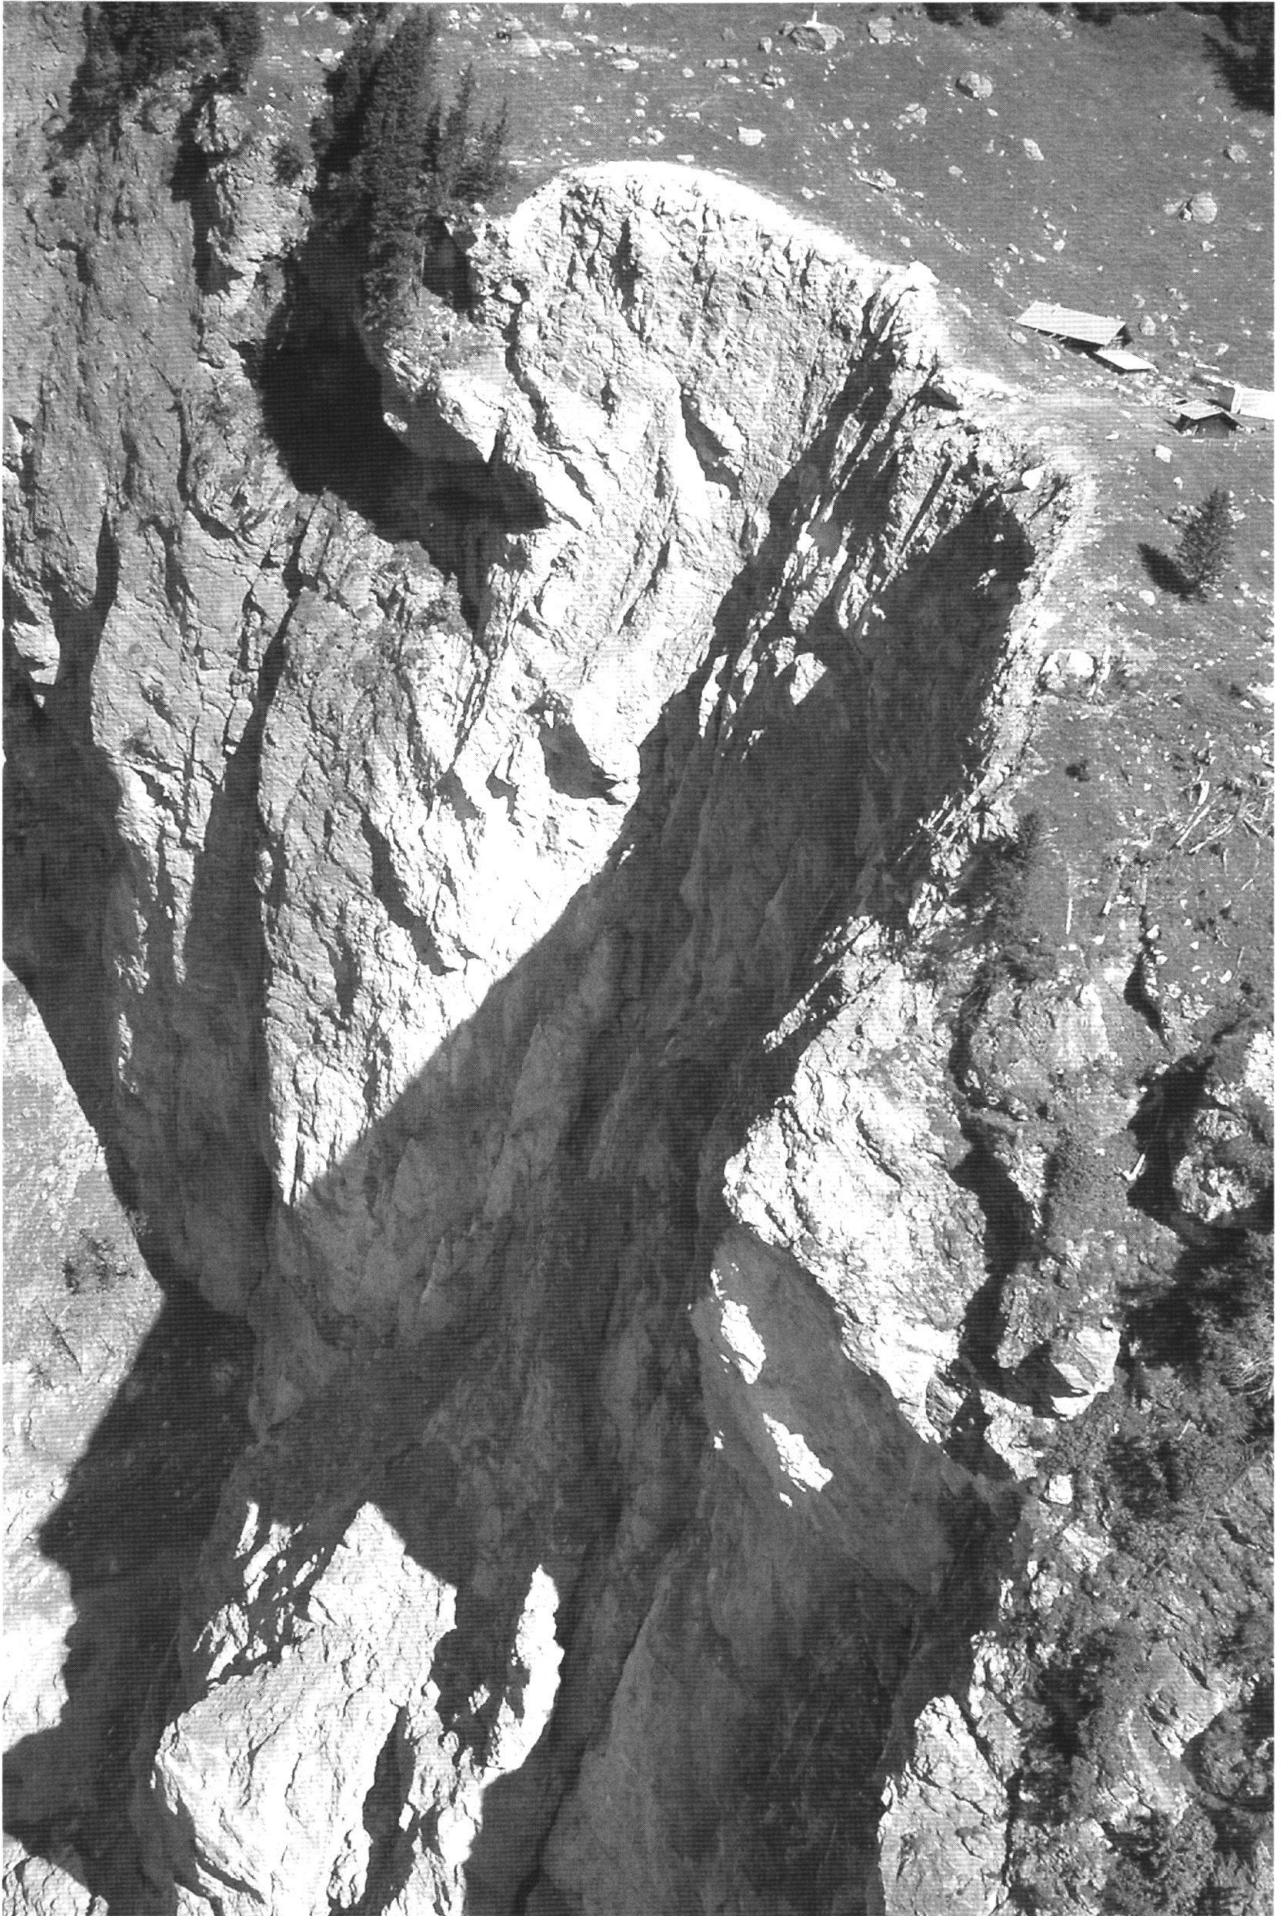
Fig. 7: Blick auf die Felswand unterhalb der Blattenalp nach der Sprengung vom 20. August 2002.

Die Beurteilung der Felswand nach der Sprengung zeigte den erhofften Erfolg: Die Hauptkluft war nicht hinterschossen worden, d.h. der rückwärtige stabile Fels wurde nicht tangiert, und die Felsmassen waren weitgehend wie gewünscht abgetragen worden (Fig. 7). Vorwiegend im unteren Teil der Felswand gibt es einige labile Partien in Form von Türmen, die im Verlauf der nächsten
