Zeitschrift: Bulletin für angewandte Geologie
Herausgeber: Schweizerische Vereinigung der Petroleum-Geologen und –Ingenieure;
Schweizerische Fachgruppe für Ingenieur-Geologie
Band: 9 (2004)
Heft: 1

Artikel: Temperatur und Kluftwasser als Ursachen von Felssturz
Autor: Krähenbühl, Ruedi
DOI: <https://doi.org/10.5169/seals-224989>

Temperatur und Kluftwasser als Ursachen von Felssturz

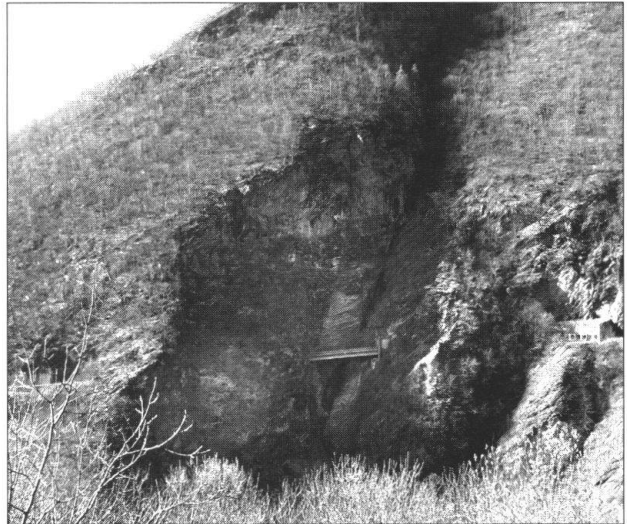
Fig. 1: Die Brücke Val d'Infern als Verbindung zweier Tunnel quert eine geologische Störzone.

In der Südabdachung Graubündens führen auf der einzigen Zufahrtsstrasse vom Misox ins Calancatal zwei Tunnel in kurzer Folge durch zwei Gneisrippen der Simano-/Aduladecke. Dazwischen wird die Störzone des Val d'Infern mit einer 30 m langen Brücke überquert (Fig. 1). Über der Brücke baut sich eine fast 100 m hohe Felswand auf. Die Felsrippe des östlichen Tunnels wird entlang des parallel und senkrecht zum Calancatal streichenden Kluftsystems tiefgreifend entfestigt. Das Tunnelgewölbe ist dementsprechend mit bis auf Faustgrösse geöffneten Rissen zerlegt (Fig. 3). In den letzten 5 Jahren haben sich aus der Felswand jährlich und stets im Herbst Block- und Felsstürze bis maximal 600 m³ ereignet (Fig. 2). Mit bescheidenen Schutzmassnahmen eines eher hilflosen Steinschlagnetzes und mit viel Glück überstand die Brücke alle bisherigen Ereignisse mit nur leichten Schäden. Das Gros der Sturzmassen fiel durch den wenige Meter breiten Schlupf zwischen Felswand und Brücke oder sprang über letztere hinweg.

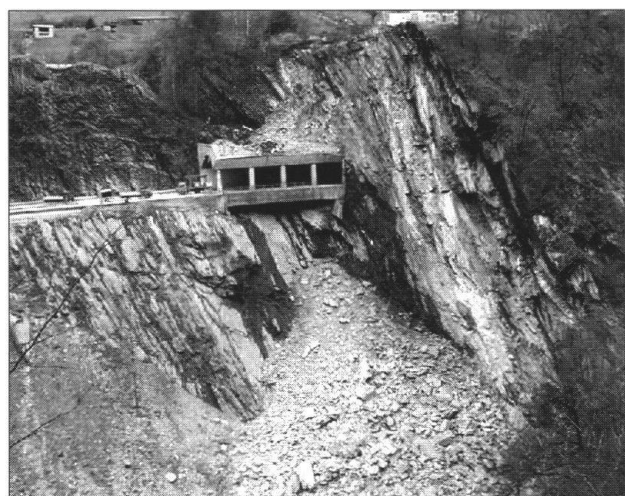
Fig. 14: Felssturz vom 4. April 2001 an der Nationalstrasse bei Mesocco.

Auf einem Plateau in Mesocco mit prähistorischen Gräbern öffneten sich 1994 etwa 10 m hinter einer 30–60 m hohen Felswand klaffende Risse in der Humusschicht. In den Folgejahren wurden geologische Aufnahmen gemacht und geodätische Kontrollmessungen durchgeführt, wobei Felsverschiebungen von 20 mm/Jahr beobachtet wurden. Als die Grösse des instabilen Felskörpers bekannt schien, wurden 1998 vorgespannte Anker versetzt. Es drohten etwa 100 m³ Fels aus ~10 m Höhe auf die am Fuss der Felswand als Galerie überdachte Brücke der Nationalstrasse zu stürzen (Fig. 14).

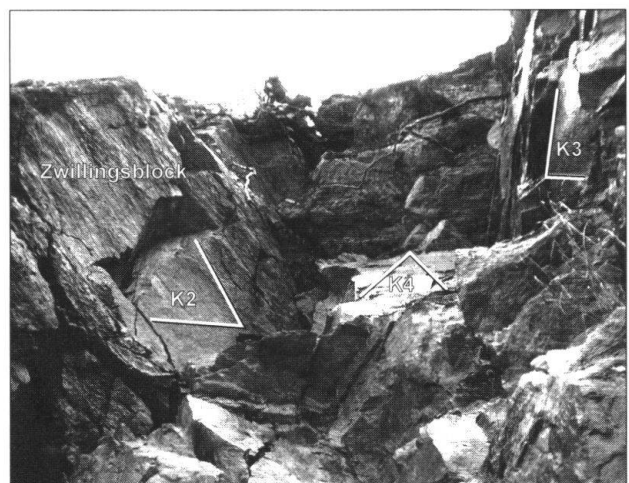
Fig. 17: Felsackungsmasse mit Ausbruchnische von 1998 (Kreis), wo ein Felssturz von 20 m³ aus 30 m Höhe die Ponte Scalascia VI beschädigte. Die Ausbruchnische zeigt eine hohe Felszerlegung (unten).

Aufgrund der besonderen Felstrennflächenlage ist die ganze Westflanke des Lago di Poschiavo seit Jahrzehnten bekannt für kontinuierliche Felsentfestigungen und periodische Sturzaktivitäten. Eine detaillierte Studie über die geologische Gefahrensituation erhob Fraefel 2002. Der schmale, steile Uferstreifen erforderte bei den gebündelten Verkehrsträgern Strasse und Schiene den Bau vieler Kunstbauten. Damit entstand für Felssturz ein hohes Schadenpotential. Am Süden-ende des Sees beschädigte 1998 ein Felssturz von lediglich 20 m^3 Gestein aus 30 m Fallhöhe die Ponte Scalascia VI derart, dass sie statisch verstärkt werden musste (Fig. 17).
