Zeitschrift: Bulletin für angewandte Geologie
Herausgeber: Schweizerische Vereinigung der Petroleum-Geologen und –Ingenieure;
Schweizerische Fachgruppe für Ingenieur-Geologie
Band: 9 (2004)
Heft: 1

Untersuchungen zu oberflächennahen Rutschungen des Jahres 2002 im Napfgebiet und in der Region Appenzell

Christian Rickli¹, Hansueli Bucher¹, Albert Böll¹, Hugo Raetzo²

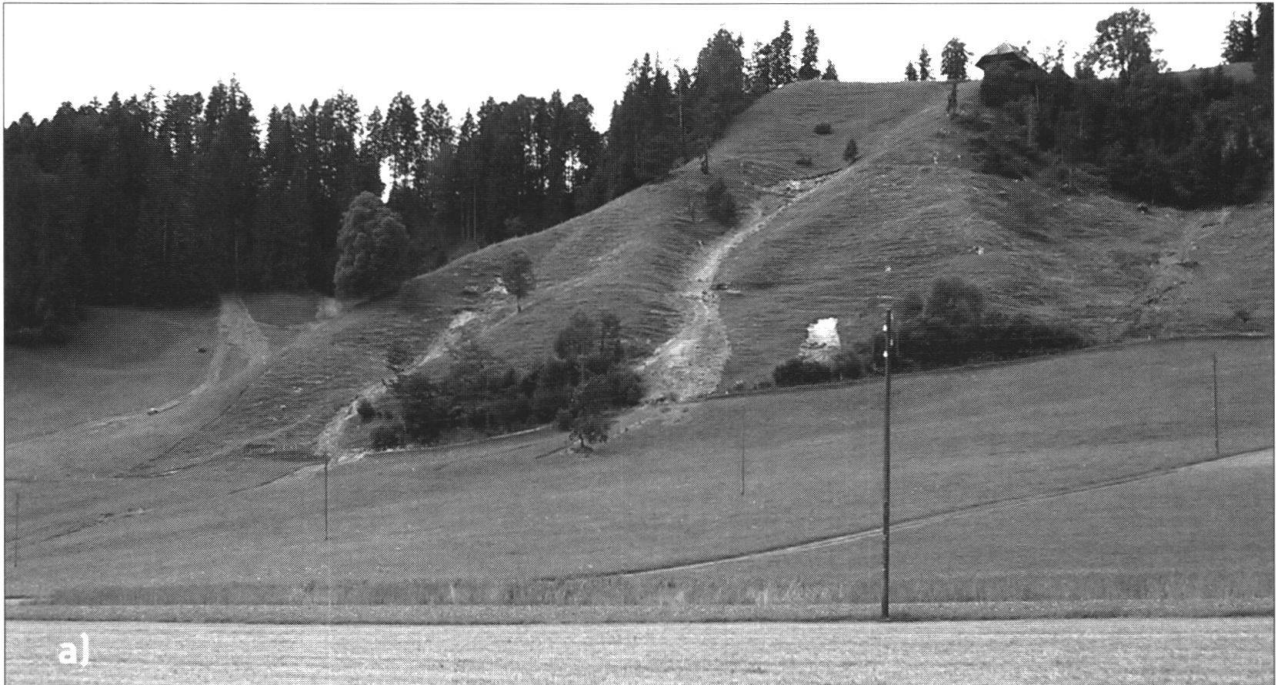
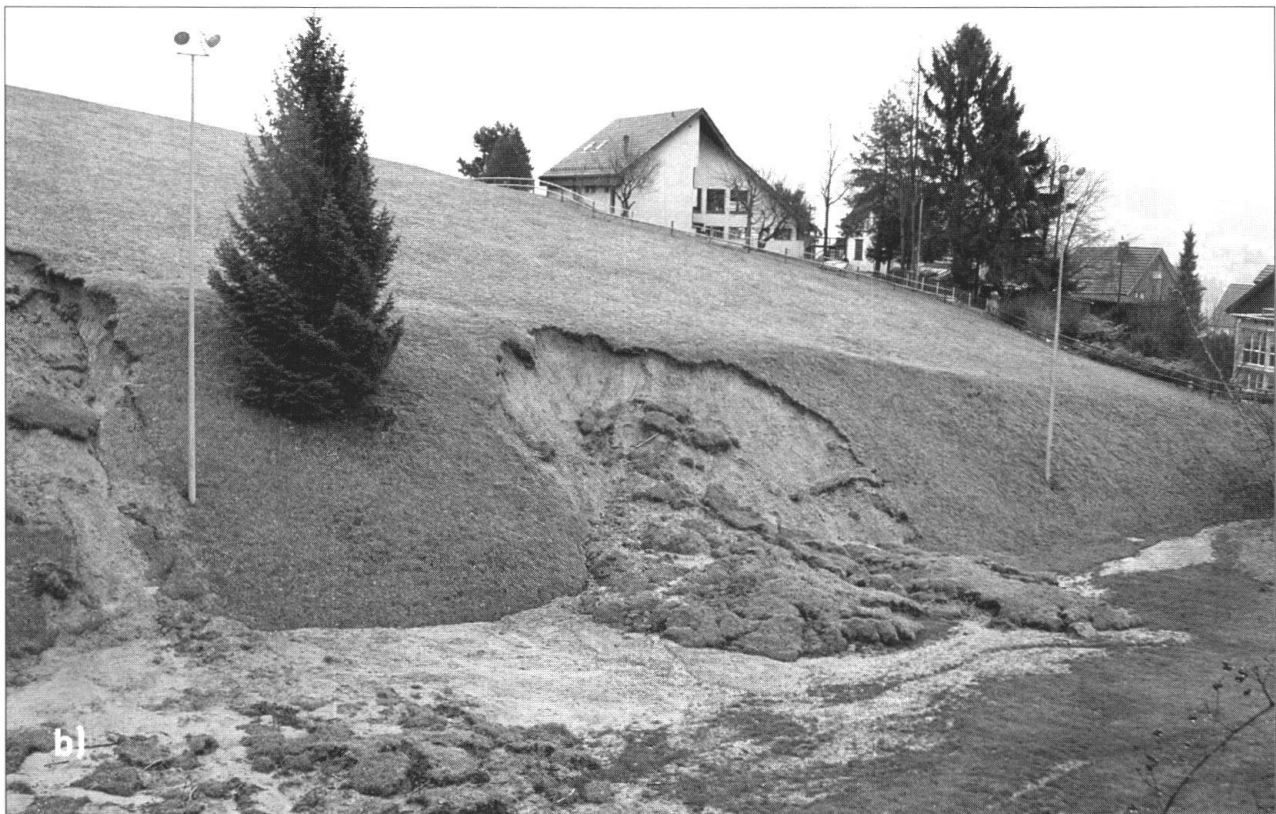
Fig. 1: Beispiele oberflächennaher Rutschungen, welche in der Folge intensiver Niederschläge im Sommer 2002 ausgelöst wurden. a) Region Napf; b) Region Appenzell.

Immer wieder ereignen sich in der Schweiz und anderen Gebirgsregionen Unwetter, bei denen jeweils viele oberflächennahe Rutschungen ausgelöst werden. Im Jahr 2002 waren in der Schweiz drei derartige Ereignisse zu verzeichnen (Fig. 1):
