**Artikel:** Bildung von Erosionsgräben in einer Moränenterrasse im Diemtigtal während der Unwetter vom August 2005

**Autor:** Schwab, Severin / Tobler, Daniel / Graf, Kaspar

# Bildung von Erosionsgräben in einer Moränenterrasse im Diemtigtal während der Unwetter vom August 2005

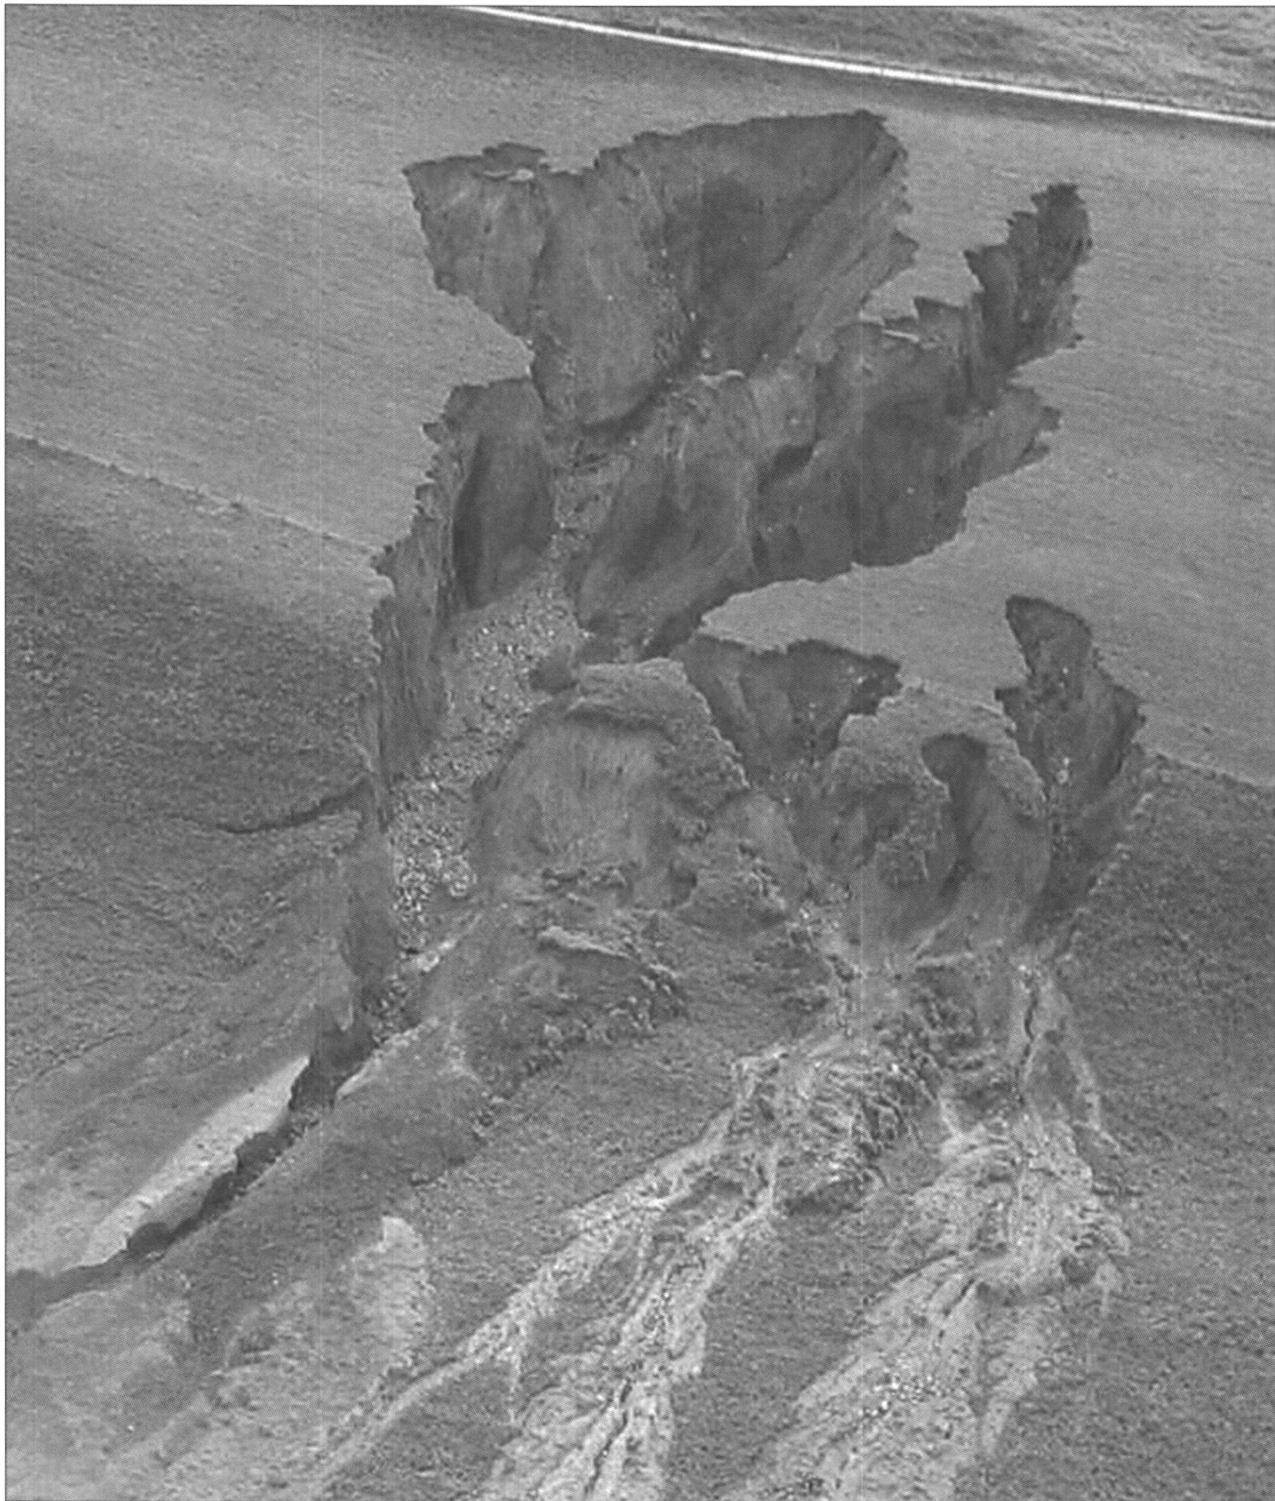
Als Folge der langanhaltenden Niederschlagsperiode vom 19. bis 23. August 2005 ereignete sich am 24. August 2005 im Diemtigtal (Berner Oberland) eine Hangerosion. Durch innere und rückschreitende Erosionsprozesse wurden gesamthaft rund 11'000 m<sup>3</sup> Lockermaterial mobilisiert. Es entstanden bis zu 10 m tiefe Gräben (Fig. 1).

**Fig. 1:** Erosionsgräben und Teile des übermurten Geländes im Gebiet Hanebüel-Riedere. Luftaufnahme vom 26.8.2005.

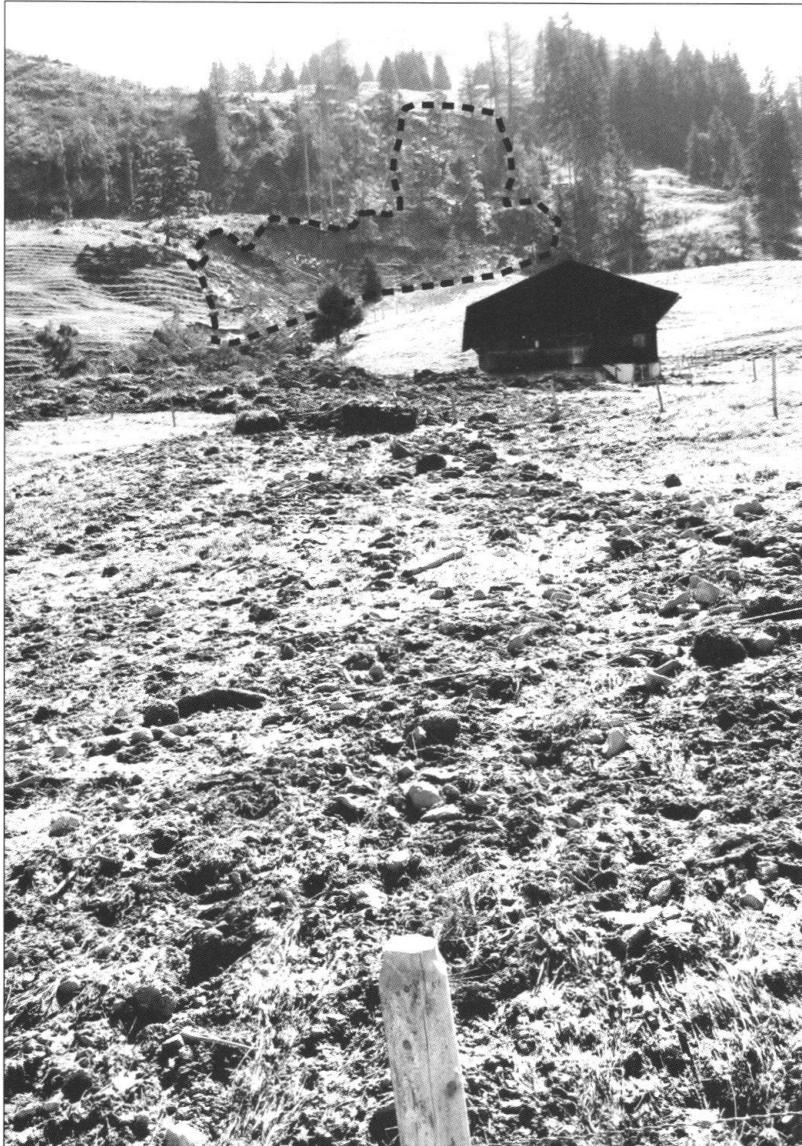
Die flachgründige Spontanrutschung Anger ereignete sich im Zeitraum vom 22. bis 24. August 2005 in einem durch den Orkan Lothar geschädigten Waldstück. Der Anriss liegt auf rund 1450 m ü. M und weist eine Breite von 30 bis 40 m auf. Infolge des hohen Wasserangebotes (Quellhorizonte mit Wasserschüttung im Bereich des Rutschungsanrisses) fand ein Übergang der Rutschung in eine Hangmure statt. Diese übermurte eine rund 250 Meter lange und 35 bis 50 Meter breite Landwirtschaftsfläche und tangierte ein Haus (Fig. 5). Gesamthaft wurden 1500 bis 2000 m<sup>3</sup> Erdmaterial mobilisiert. Die Hangmure entwässerte bei einer Strasse auf einer Höhe von rund 1330 m ü. M.. Das nur noch mit wenig Feststoffen belastete Wasser floss oberflächlich bis zum kleinen Teich nördlich von Pletsche weiter (Fig. 3).

**Fig. 5:**  
Anrißfläche der Spontanrutschung im Gebiet Anger (gestrichelt) mit der unterhalb liegenden, frisch übermurkten Landwirtschaftsfläche. Aufnahme vom 30. August 2005.

Im Gebiet Anger ist vorgesehen, die Rutschmasse im Spätsommer 2006 zu drainieren, und das Wasser in den nahegelegenen Pletschegrabe abzuleiten (Fig. 12). Die im August 2005 übermurte Fläche wurde bereits geräumt. Für die Drainageleitung ergibt sich eine maximale Länge von ca. 800 m. Diese wird aus der Rutschmasse zuerst in der Falllinie und anschliessend in südwestlicher bis südlicher Richtung geführt (Fig. 12).

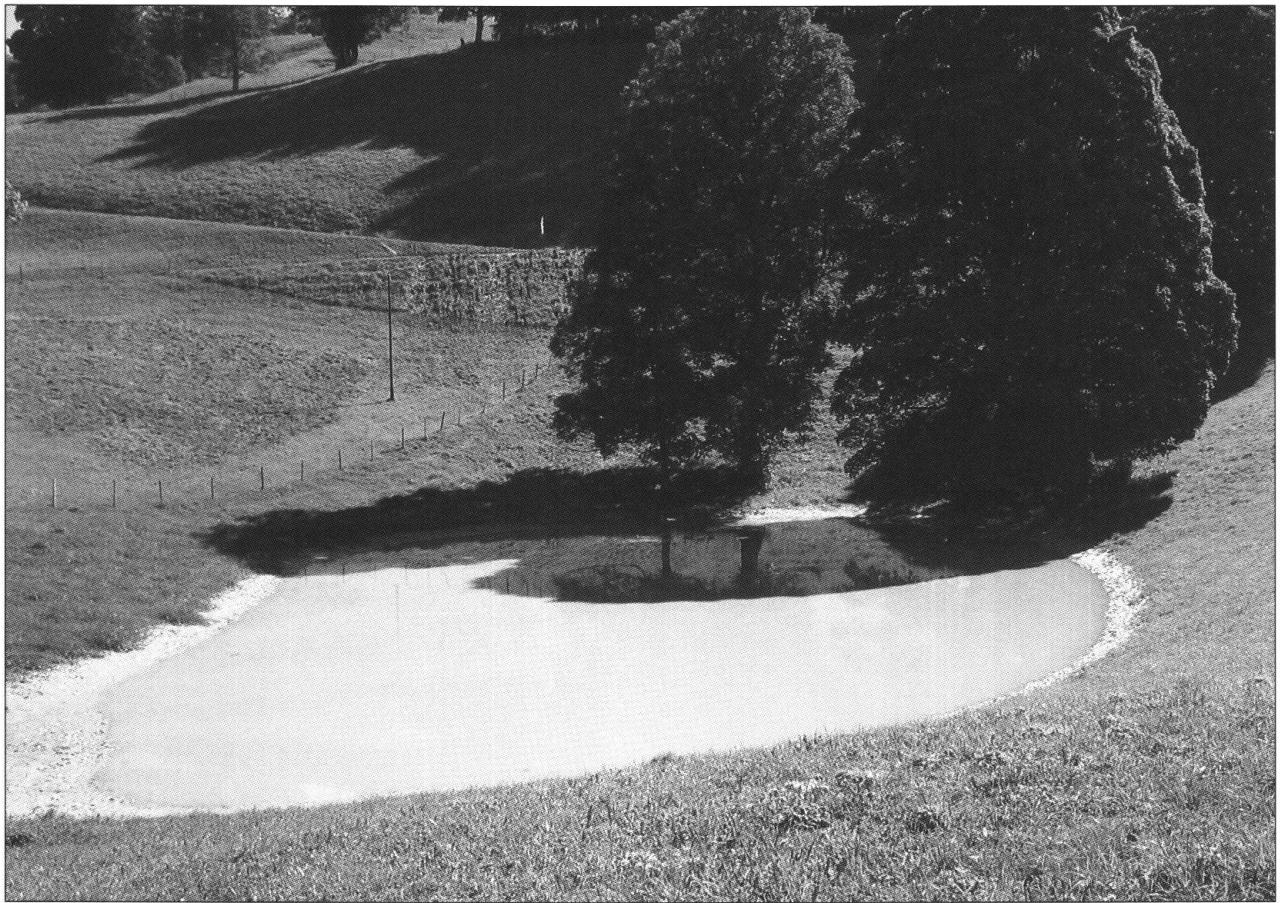
Der Teich nördlich von Pletsche auf Kote 1240 m ü. M. fasst meist nur wenige Kubikmeter Wasser und trocknet in den Sommermonaten regelmässig aus (Fig. 6). Durch die langanhaltenden und ergiebigen Niederschläge hatte er ausserordentliche Wasseraufzüsse zu verzeichnen, die hauptsächlich aus der Spontanrutschung im Gebiet Anger stammten. Das Wasser folgte der Topographie und floss über die unweit östlich davon vorbeiführende Strasse der Geländemulde zu. Der Teich wurde vollständig gefüllt (23. und 24. August 2005) und konnte seine Retentionsfunktion nicht mehr erfüllen. Das zusätzliche Wasser aus der Rutschung Anger konnte somit direkt in Richtung der Morä-

**Fig. 6:** Teich bei Pletsche. Die Stelle des Überlaufs befindet sich ganz links im Bild. Via Strasse (links oben im Bild) floss dem Teich viel Wasser aus dem Rutschgebiet bei Anger zu.

Der Teich bildet im jetzigen Zustand eine Gefahrenquelle für die untenliegenden Hangbereiche. Die Drainage-Massnahmen im Gebiet Hanebüel sind nur zweckmässig, wenn ein erneutes Ausfliessen bzw. Überlaufen dieses Teichs verhindert werden kann. Hierzu wird direkt im Teich ein Sickerschlitz erstellt

und anschliessend ein Schacht mit Sickerkies eingebracht. Die auf den Spätsommer 2006 geplante Massnahme soll die dauernde Entwässerung respektive Versickerung des Teiches garantieren und eine Neubildung stehenden Wassers verhindern.

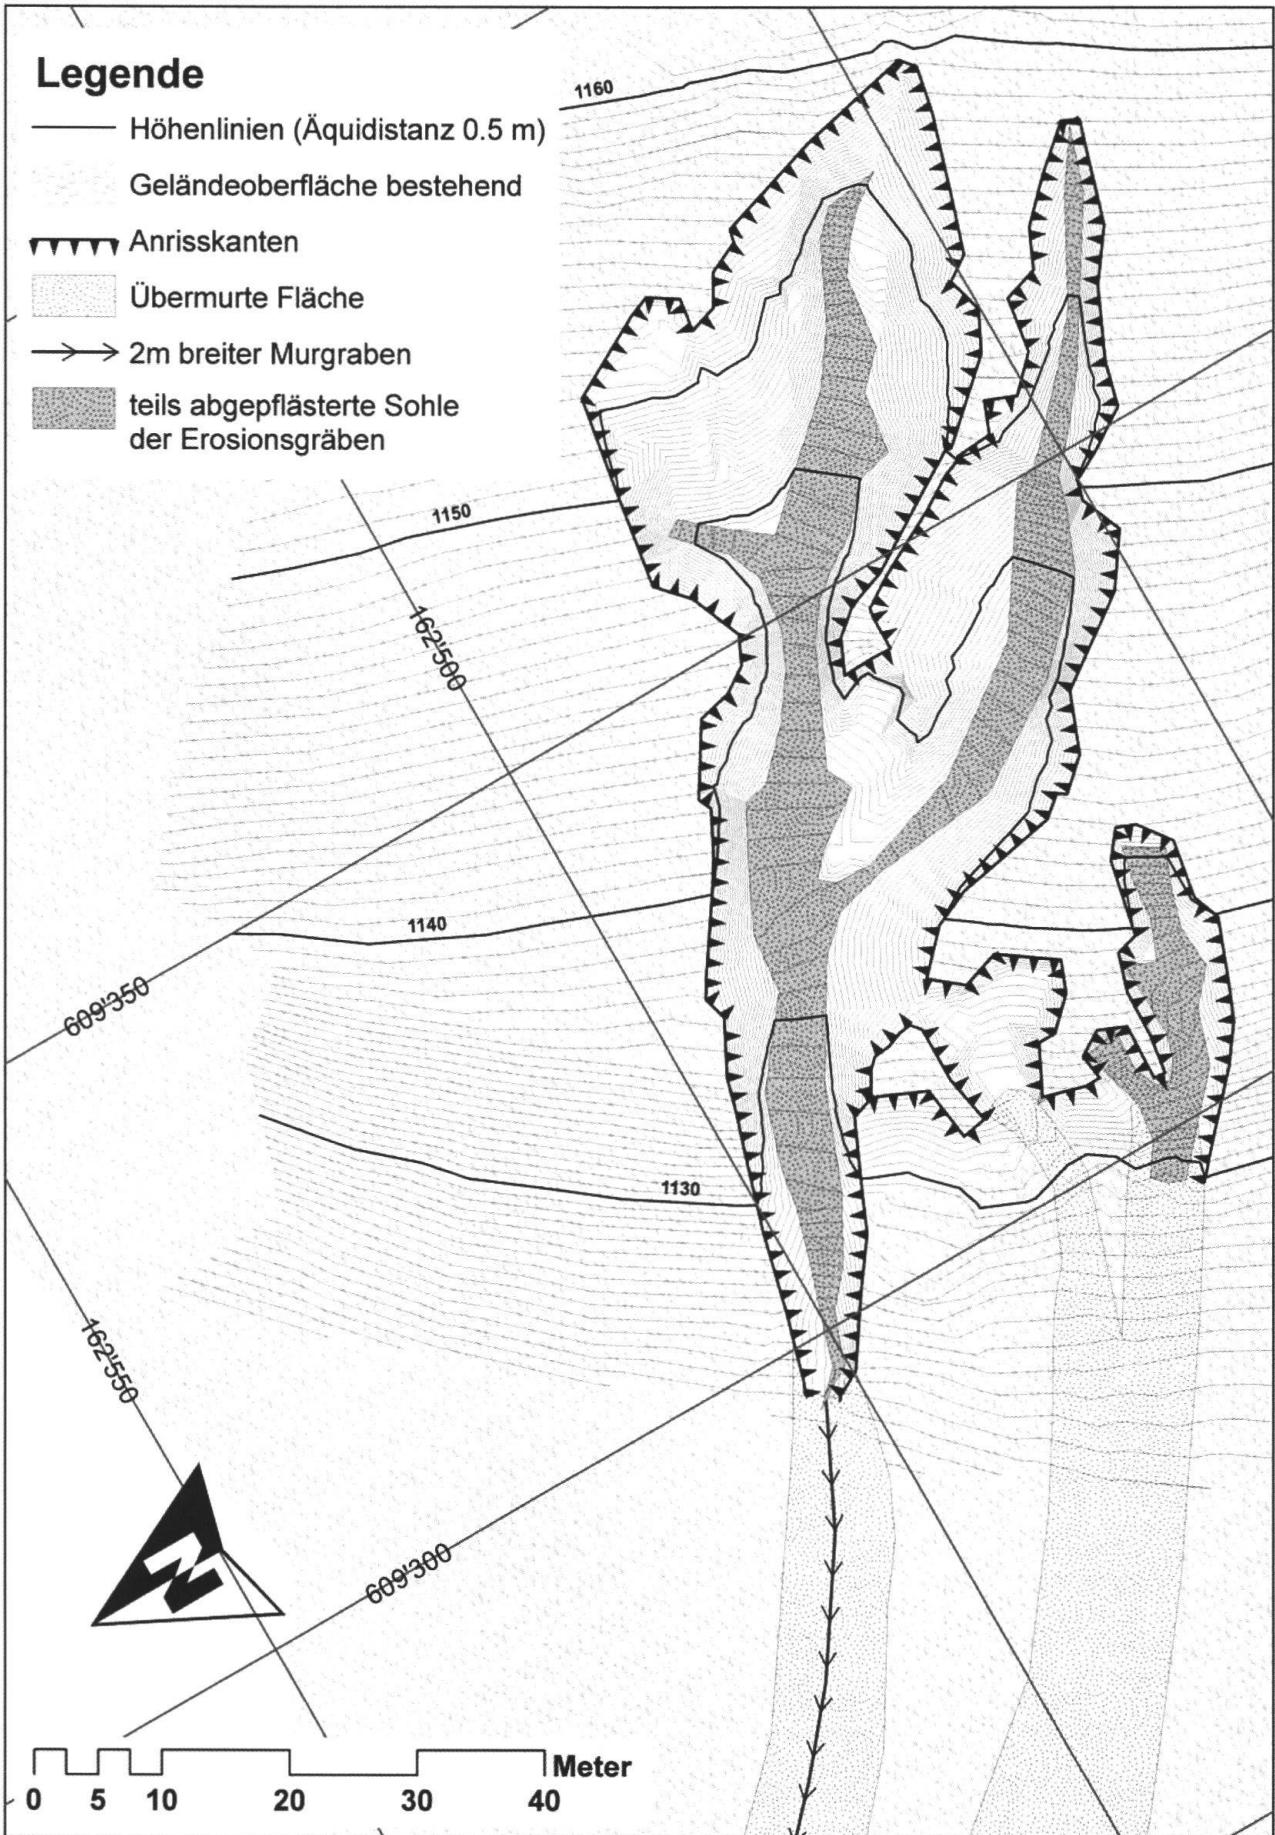
Laut Zeugenaussagen brachen zuerst wenige Kubikmeter durchnässtes Erdmaterial aus der Moränenterrasse aus, welches sich in der Folge in Form einer Hangmure über die unterliegenden Wiesen ergoss. Durch rückschreitende Erosion entstand daraufhin der orographisch linke, kleinere Graben (Fig. 7).

**Fig. 7:** Karte der Phänomene der Erosionsgräben und von Teilen des übermurten Geländes.

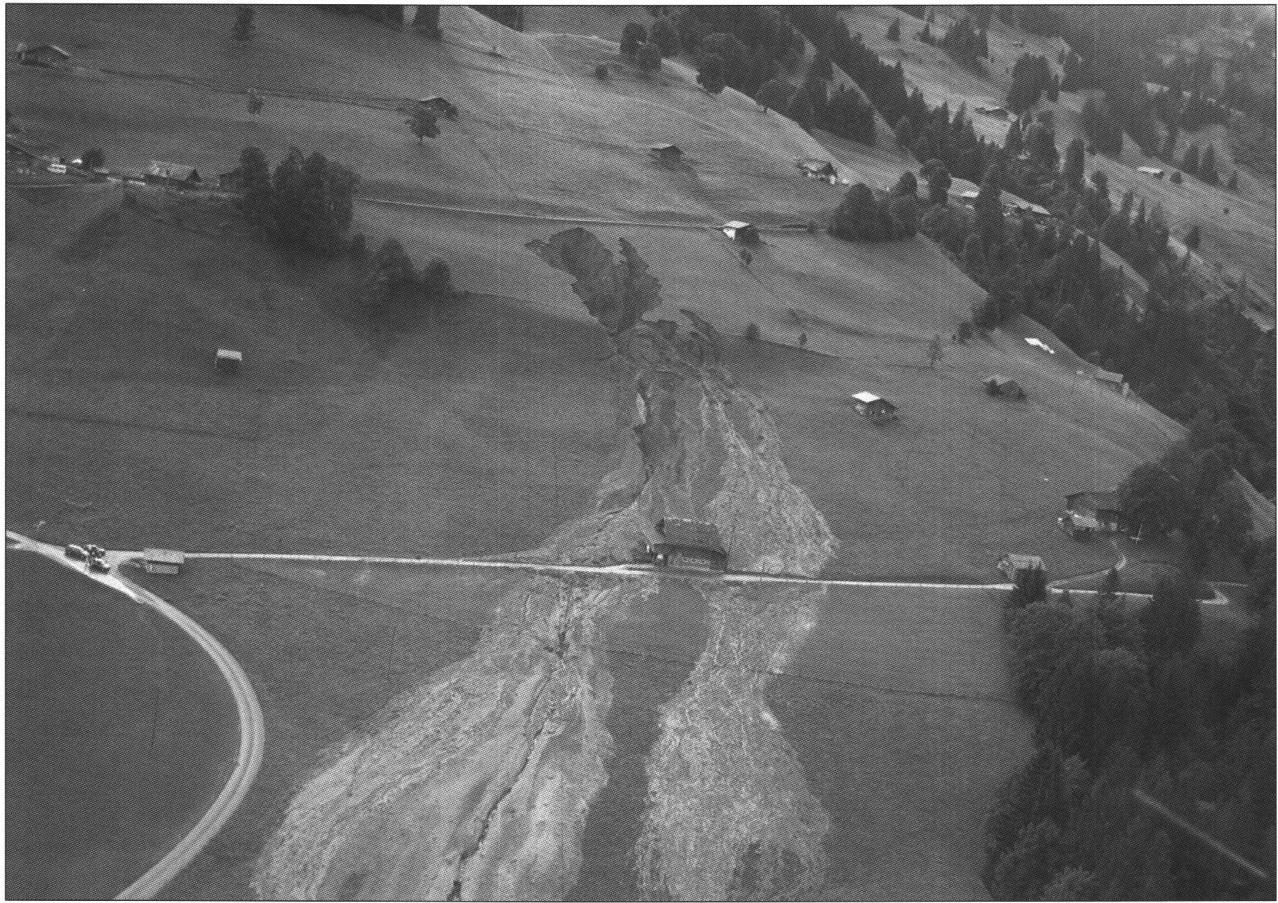
lag. Auf der Strasse nach Walkli wurde rund 1 m hoch Geschiebe abgelagert. Ein Landwirtschaftsgebäude, das direkt an der Strasse liegt, wurde von den Geschiebemassen getroffen, aber nicht beschädigt. Auch unterhalb der Strasse nach Walkli wurden grössere Gebiete vom Murgang überführt. Er führte südlich am Haus auf ca. 1080 m ü. M. vorbei in den Portwald und mündete schliesslich in den Chirel. In den Erosionsgräben entwickelte sich eine Art Gerinnesohle, die deutlich abgeplästert, d.h. ausgewaschen ist (Fig. 9). Zudem hat sich unterhalb des längsten (östlichsten) Erosionsgrabens das Wasser rund 1,5 m tief und 2 m breit in das Übermurungsmaterial eingetieft (Fig. 10). Das nahe Umfeld der Erosionsgräben sowie die Grabenwände können als stabil betrachtet werden. Es konnten keine sekundären Risse oder Stauchwulste seitlich oder oberhalb der Gräben beobachtet werden. Das Fehlen von Rissen zeigt auch, dass keine eigentlichen Rutschbewegungen stattfanden.

**Fig. 8:** Erosionsgräben (obere Bildmitte) und übermurtes Gelände im Gebiet Hanebüel-Riedere. Zwischen den beiden Hauptübermurungsflächen liegt ein Stall, der von den Erdmassen getroffen wurde. Die Strasse nach Walkli verläuft etwas unterhalb der Bildmitte. Luftaufnahme vom 26.8.2005.

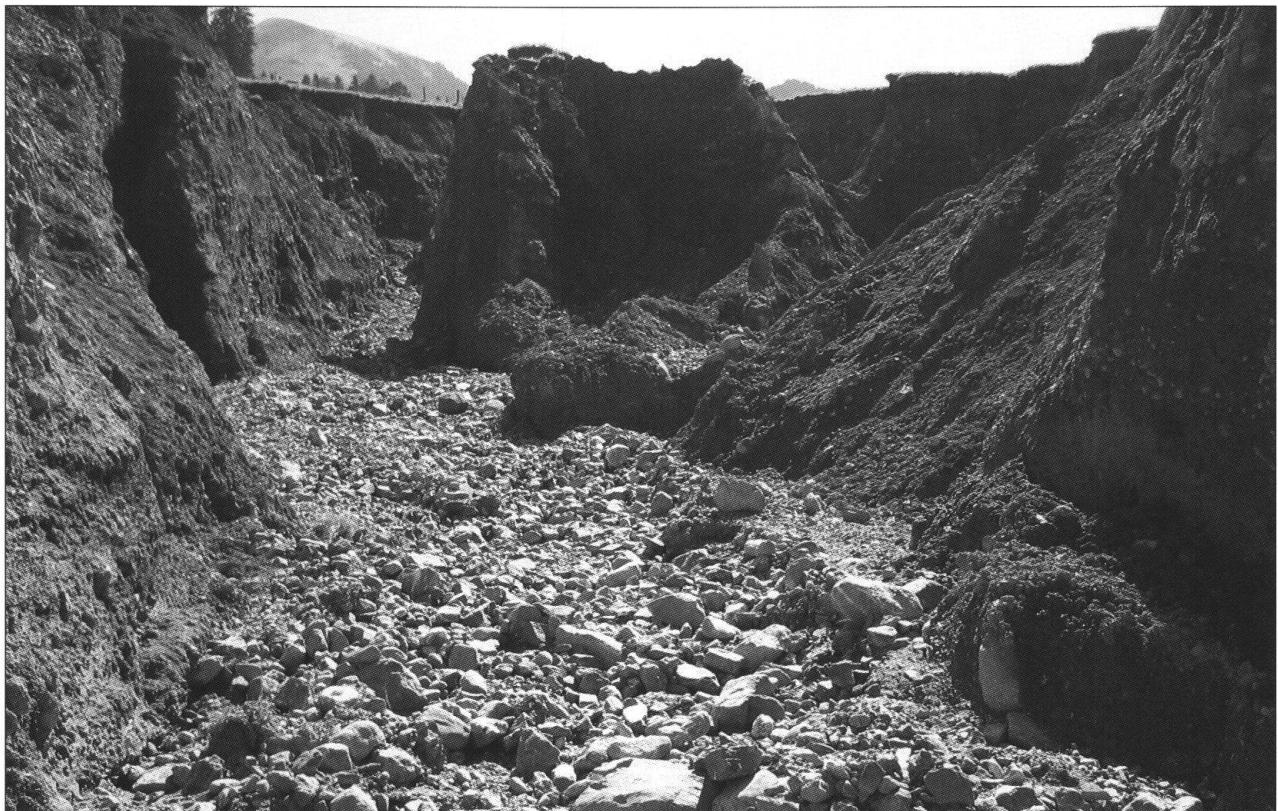
**Fig. 9:** Einblick in den nördlichsten, bis zu 10 Meter tiefen Erosionsgraben mit deutlich sichtbarer Abflästerung der frisch entstandenen «Gerinnesohle».

oberhalb der Erosionsgräben zu einem zusätzlichem Hangwasserfluss beitragen. Beobachtungen zeigen, dass auch am Ende des Erosionsprozesses noch viel Wasser in den Erosionsgräben floss. Die abgeplästerte Sohle der Gräben ist ein deutliches Zeichen für eine wasserreiche und feststoffarme Schlussphase des Ereignisses (vgl. Fig. 9). Bezüglich der Hangwasserflüsse kann die beobachtete inhomogene Lagerung des Hangmaterials (lokale Wasserstauer) die Entstehung von lokalen hohen Druckgradienten begünstigt haben. Nach Selby (1993) ist in gut durchlässigen Materialien (z.B. grobkörniger Kies) der Fliesswiderstand klein, was bei inhomogenem Schichtaufbau die Entstehung gespannter Druckverhältnisse bewirkt. Bei solchen Verhältnissen wird die Böschungsstabilität stark reduziert, da die Materialreibung durch den hohen Porenwasserdruck überwunden wird. Die Versickerung des Teichwassers oberhalb der entstandenen Erosionsgräben zeigt, dass hohe Sickerleistungen möglich waren und das Kriterium des gut durchlässigen Materials zumindest lokal gegeben war. Es ist wahrscheinlich, dass sich in der Moränenterrasse hohe Porenwasserdrücke aufbauen konnten. Weiter ist anzunehmen, dass das unmittelbar oberhalb der Erosionsgräben versickernde Teichwasser das auslösende Moment für die Bildung der Erosionsgräben war. Der ohnehin schon hohe Porenwasserdruck (übersättigte und angerissene Bodenschichten) wurde durch den zusätzlichen Wasserinput noch einmal erhöht. Die rückhaltenden Kräfte (Wurzelkräfte und Reibung) konnten dem höheren Druck nicht mehr standhalten, der Hang wurde lokal instabil.

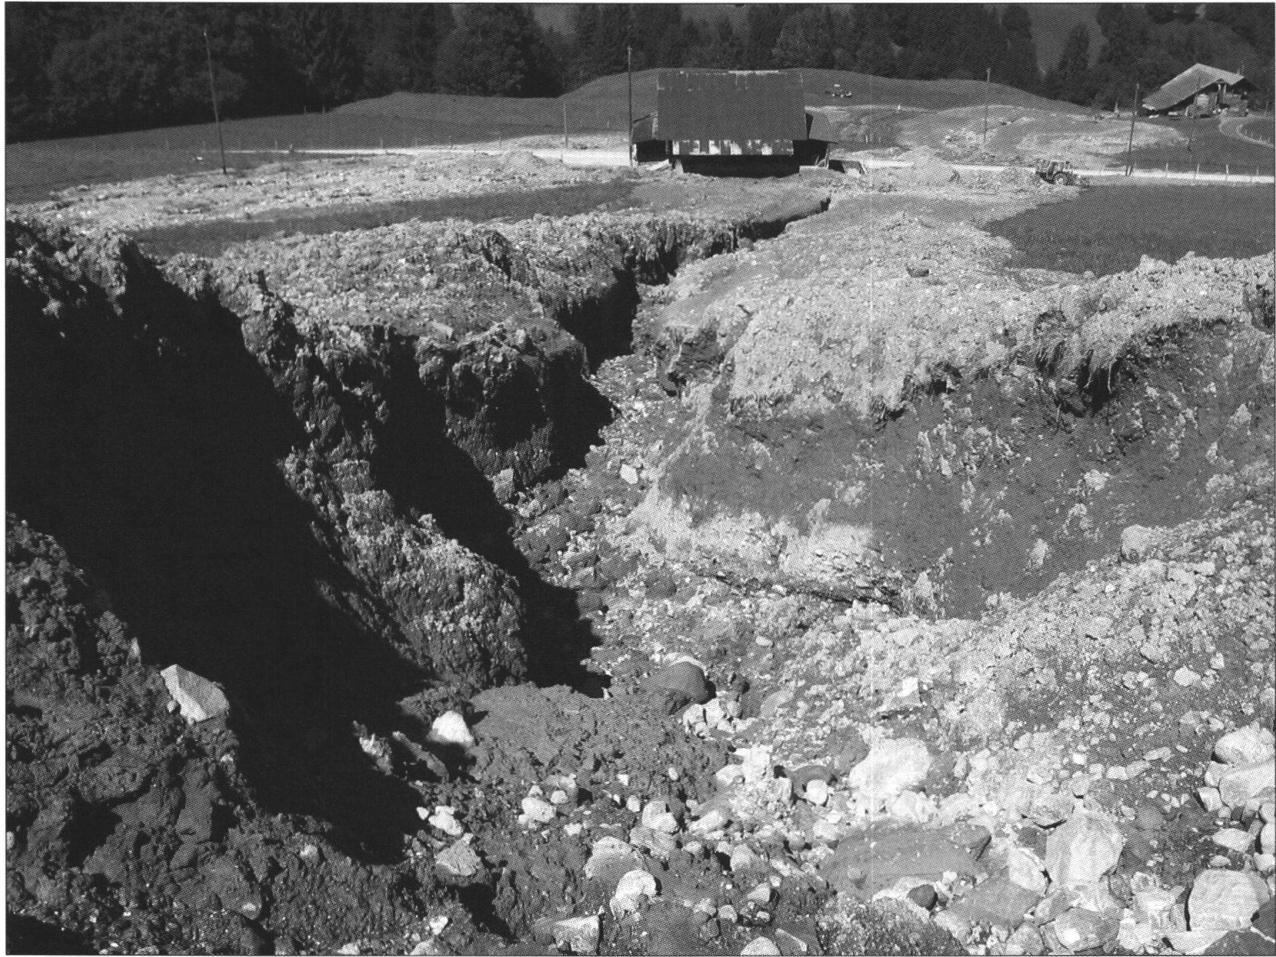
Die unterhalb der Erosionsgräben liegenden Flächen wurden teils bis zu 1,5 m hoch übermurkt, wobei der Durchschnitt bei rund 0,3 m

**Fig. 10:** Blick in das unterhalb der Erosionsgräben liegende, übermurte Gelände und den rund 2 Meter breiten Abflussgraben.

Unterhalb der Erosionsgräben wurde entlang einer Zufahrtsstrasse auf Kote ca. 1080 m ü.M. ein rund ein Meter hoher Schutzdamm erstellt, um bei einem ähnlichen Ereignis das Weiterfliessen des Murgangs in Richtung der Liegenschaften nördlich von Riedere zu verhindern.

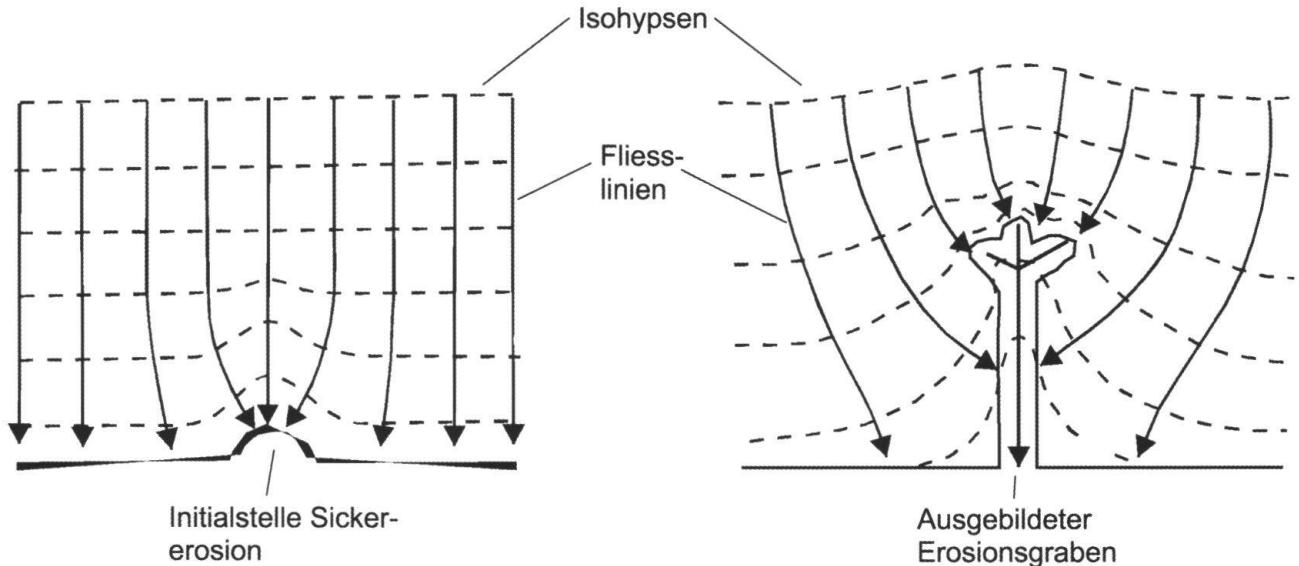
Im Gebiet Hanebüel kann unterschieden werden zwischen den Prozessen, die zur Grabenbildung führten und den sekundären Prozessen, wie der Übermurung der unterliegenden Hangbereiche. Ersteres ist ein komplexes Phänomen, das sich aus einzelnen Teilprozessen zusammensetzt. Vermutlich haben innere Erosionsprozesse mit Sickerströmungen, die den Hang sehr schnell kollabieren liessen, die Hauptrolle gespielt. Der Ereignisablauf und die geologische Disposition deuten auf diese Prozesse hin. Der Ausbruch einer kleinen Hangmure am Terrassenfuss ist auf die übersättigten Bodenschichten zurückzuführen. Dieser Vorgang hatte eine Konzentration des Sickerwassers im Bereich der Ausbruchstelle zur Folge (siehe linker Teil von Fig. 11). Die anschliessend durch zunehmende Ausbildung des Grabens konvergierenden Sickerwasserlinien (siehe rechter Teil von Fig. 11) liessen die erosive Wirkung des Hangwassers lokal schnell ansteigen. Durch innere und rückschreitende Erosionsvorgänge konnten in kurzer Zeit enorme Materialmengen mobilisiert werden. Es entstanden tief eingeschnittene Erosionsgräben. Im englischen Sprachgebrauch werden für diese Art von Prozessen die Begriffe «seepage erosion» (Sickererosion) oder «internal erosion» (innere Erosion) verwendet (Crosta & di Prisco 1999).

**Fig. 11:** Verlauf der Sickerwasser-Fliesslinien und der Isohypsen im Falle von beginnender (links) und fortgeschritten er (rechts) Sickererosion im Bereich eines Erosionsgrabens (nach Crosta & di Prisco 1999).
