**Artikel:** Bildung von Erosionsgräben in einer Moränenterrasse im Diemtigtal  
während der Unwetter vom August 2005  
**Autor:** Schwab, Severin / Tobler, Daniel / Graf, Kaspar  
**DOI:** <https://doi.org/10.5169/seals-226160>

# Bildung von Erosionsgräben in einer Moränenterrasse im Diemtigtal während der Unwetter vom August 2005

**Stichworte:** Erosionsgräben, Innere Erosion, Sickererosion, Piping, Unwetter 2005

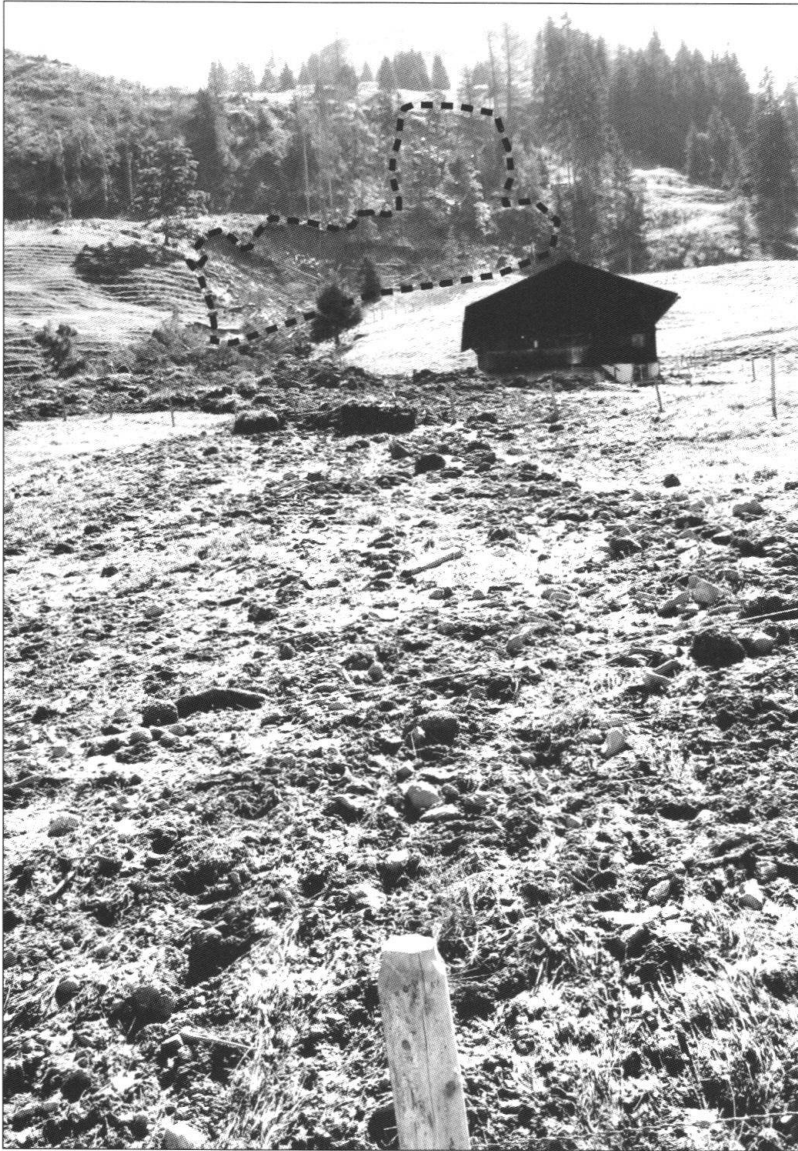
**Fig. 5:** Anrissfläche der Spontanrutschung im Gebiet Anger (gestrichelt) mit der unterhalb liegenden, frisch übermurteten Landwirtschaftsfläche. Aufnahme vom 30. August 2005.

Die flachgründige Spontanrutschung Anger ereignete sich im Zeitraum vom 22. bis 24. August 2005 in einem durch den Orkan Lothar geschädigten Waldstück. Der Anriss liegt auf rund 1450 m ü. M und weist eine Breite von 30 bis 40 m auf. Infolge des hohen Wasserangebotes (Quellhorizonte mit Wasserschüttung im Bereich des Rutschungsanrisses) fand ein Übergang der Rutschung in eine Hangmure statt. Diese übermurete eine rund 250 Meter lange und 35 bis 50 Meter breite Landwirtschaftsfläche und tangierte ein Haus (Fig. 5). Gesamthaft wurden 1500 bis 2000 m<sup>3</sup> Erdmaterial mobilisiert. Die Hangmure entwässerte bei einer Strasse auf einer Höhe von rund 1330 m ü. M.. Das nur noch mit wenig Feststoffen belastete Wasser floss oberflächlich bis zum kleinen Teich nördlich von Pletsche weiter (Fig. 3).

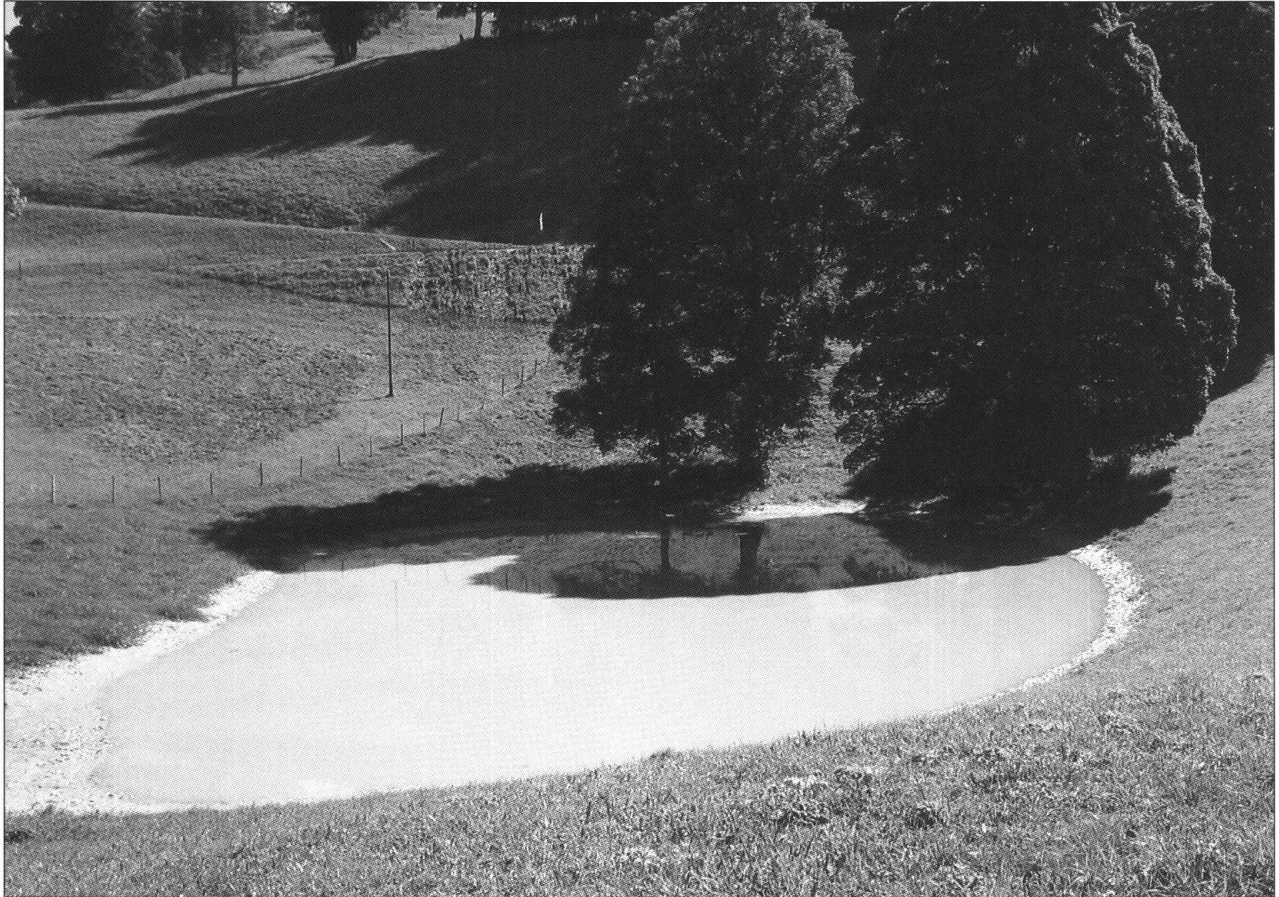
Der Teich nördlich von Pletsche auf Kote 1240 m ü. M. fasst meist nur wenige Kubikmeter Wasser und trocknet in den Sommermonaten regelmässig aus (Fig. 6). Durch die langanhaltenden und ergiebigen Niederschläge hatte er ausserordentliche Wasserzuflüsse zu verzeichnen, die hauptsächlich aus der Spontanrutschung im Gebiet Anger stammten. Das Wasser folgte der Topographie und floss über die unweit östlich davon vorbeiführende Strasse der Geländemulde zu. Der Teich wurde vollständig gefüllt (23. und 24. August 2005) und konnte seine Retentionsfunktion nicht mehr erfüllen. Das zusätzliche Wasser aus der Rutschung Anger konnte somit direkt in Richtung der Morä-

nenterrasse im Hanebüel abfliessen. Nach einer groben Schätzung mit der Formel von Strickler-Manning betrug der gesamte Abfluss ca. 5'000 bis 10'000 m<sup>3</sup>. Der 1 bis 2 m breite Abflusskorridor war zum Zeitpunkt der Geländebegehung vom 30. August 2005 noch gut sichtbar (leicht verschlammte und hangabwärts geneigte Grashalme).

**Fig. 6:** Teich bei Pletsche. Die Stelle des Überlaufs befindet sich ganz links im Bild. Via Strasse (links oben im Bild) floss dem Teich viel Wasser aus dem Rutschgebiet bei Anger zu.

und anschliessend ein Schacht mit Sickerkies eingebracht. Die auf den Spätsommer 2006 geplante Massnahme soll die dauernde Entwässerung respektive Versickerung des Teichs garantieren und eine Neubildung stehenden Wassers verhindern.
