**Zeitschrift:** Bulletin für angewandte Geologie  
**Herausgeber:** Schweizerische Vereinigung der Petroleum-Geologen und –Ingenieure;  
Schweizerische Fachgruppe für Ingenieur-Geologie  
**Band:** 11 (2006)  
**Heft:** 1

**Artikel:** Bildung von Erosionsgräben in einer Moränenterrasse im Diemtigtal  
während der Unwetter vom August 2005  
**Autor:** Schwab, Severin / Tobler, Daniel / Graf, Kaspar  
**DOI:** <https://doi.org/10.5169/seals-226160>

# Bildung von Erosionsgräben in einer Moränenterrasse im Diemtigtal während der Unwetter vom August 2005

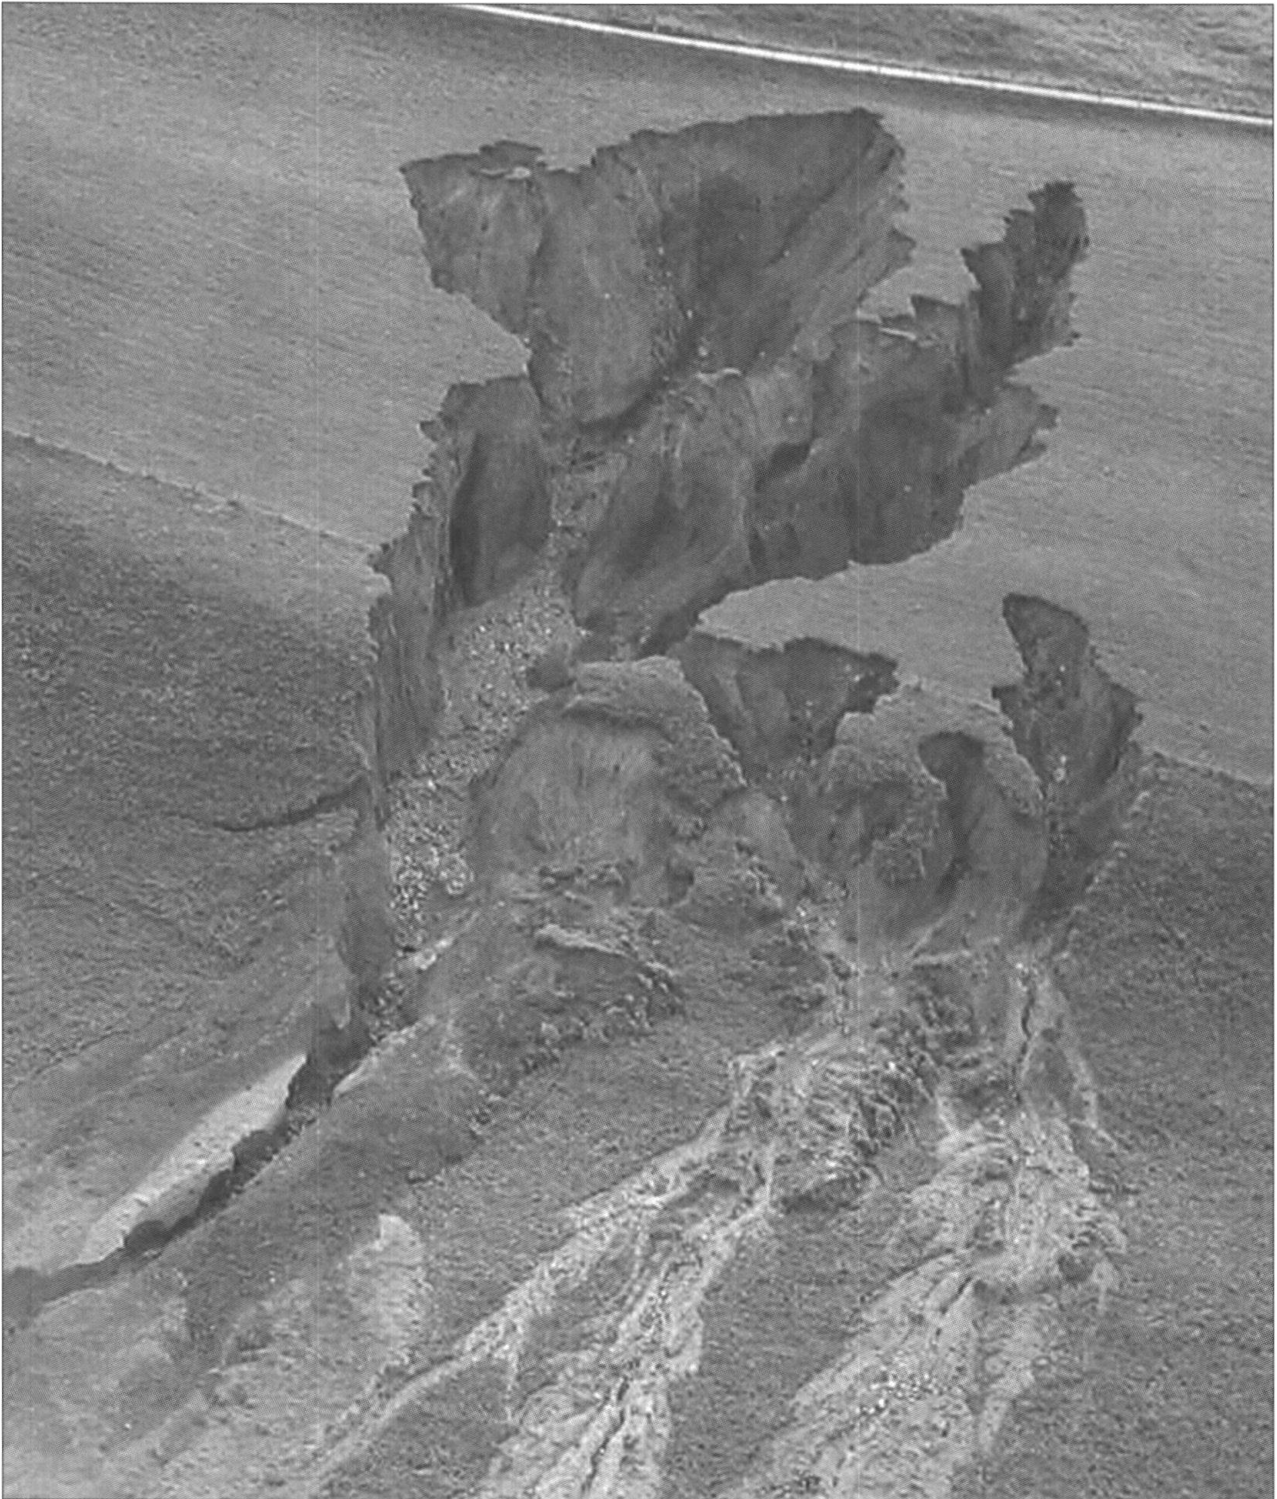
**Fig. 1:** Erosionsgräben und Teile des übermurteten Geländes im Gebiet Hanebüel-Riedere. Luftaufnahme vom 26.8.2005.

Als Folge der langanhaltenden Niederschlagsperiode vom 19. bis 23. August 2005 ereignete sich am 24. August 2005 im Diemtigtal (Berner Oberland) eine Hangerosion. Durch innere und rückschreitende Erosionsprozesse wurden gesamthaft rund 11'000 m<sup>3</sup> Lockermaterial mobilisiert. Es entstanden bis zu 10 m tiefe Gräben (Fig. 1).

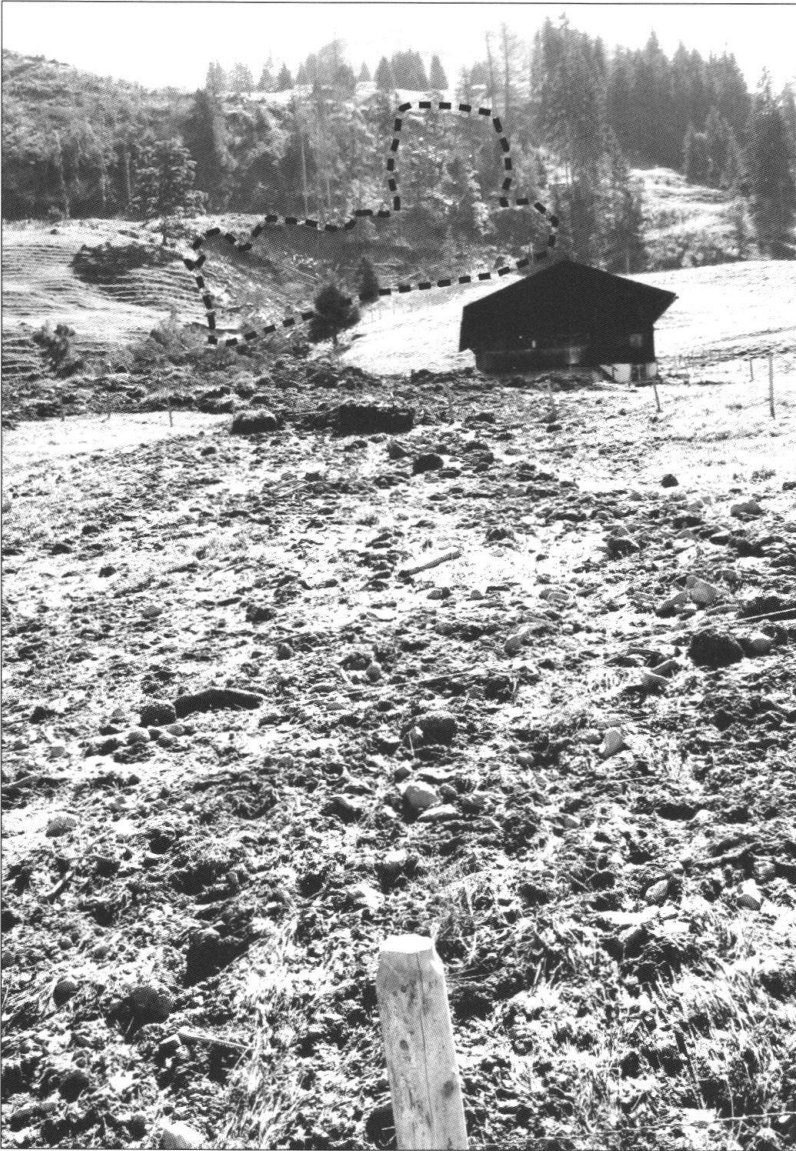
**Fig. 5:** Anrissfläche der Spontanrutschung im Gebiet Anger (gestrichelt) mit der unterhalb liegenden, frisch übermurteten Landwirtschaftsfläche. Aufnahme vom 30. August 2005.

Die flachgründige Spontanrutschung Anger ereignete sich im Zeitraum vom 22. bis 24. August 2005 in einem durch den Orkan Lothar geschädigten Waldstück. Der Anriss liegt auf rund 1450 m ü. M und weist eine Breite von 30 bis 40 m auf. Infolge des hohen Wasserangebotes (Quellhorizonte mit Wasserschüttung im Bereich des Rutschungsanrisses) fand ein Übergang der Rutschung in eine Hangmure statt. Diese übermurete eine rund 250 Meter lange und 35 bis 50 Meter breite Landwirtschaftsfläche und tangierte ein Haus (Fig. 5). Gesamthaft wurden 1500 bis 2000 m<sup>3</sup> Erdmaterial mobilisiert. Die Hangmure entwässerte bei einer Strasse auf einer Höhe von rund 1330 m ü. M.. Das nur noch mit wenig Feststoffen belastete Wasser floss oberflächlich bis zum kleinen Teich nördlich von Pletsche weiter (Fig. 3).

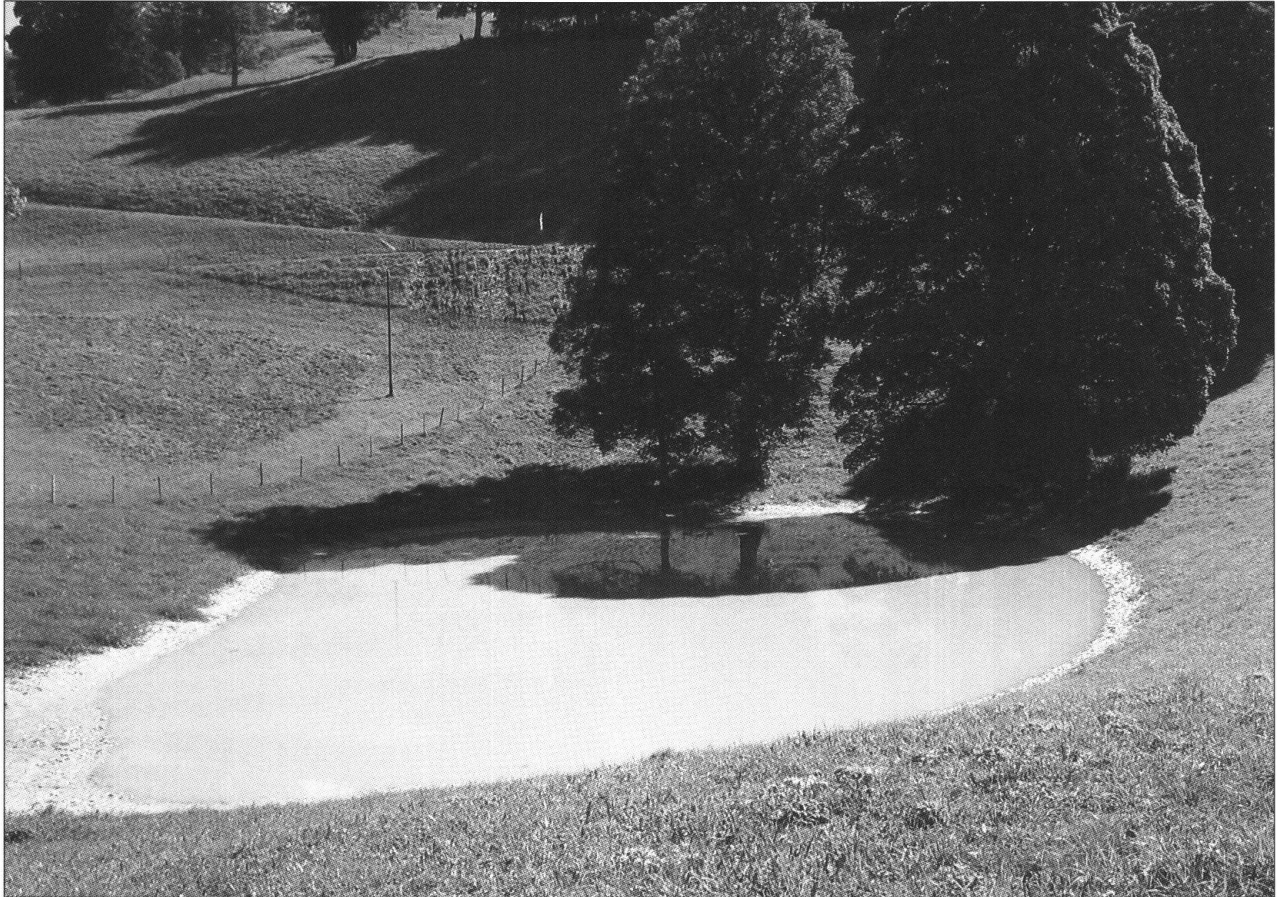
**Fig. 6:** Teich bei Pletsche. Die Stelle des Überlaufs befindet sich ganz links im Bild. Via Strasse (links oben im Bild) floss dem Teich viel Wasser aus dem Rutschgebiet bei Anger zu.

Der Teich nördlich von Pletsche auf Kote 1240 m ü. M. fasst meist nur wenige Kubikmeter Wasser und trocknet in den Sommermonaten regelmässig aus (Fig. 6). Durch die langanhaltenden und ergiebigen Niederschläge hatte er ausserordentliche Wasserzuflüsse zu verzeichnen, die hauptsächlich aus der Spontanrutschung im Gebiet Anger stammten. Das Wasser folgte der Topographie und floss über die unweit östlich davon vorbeiführende Strasse der Geländemulde zu. Der Teich wurde vollständig gefüllt (23. und 24. August 2005) und konnte seine Retentionsfunktion nicht mehr erfüllen. Das zusätzliche Wasser aus der Rutschung Anger konnte somit direkt in Richtung der Morä-

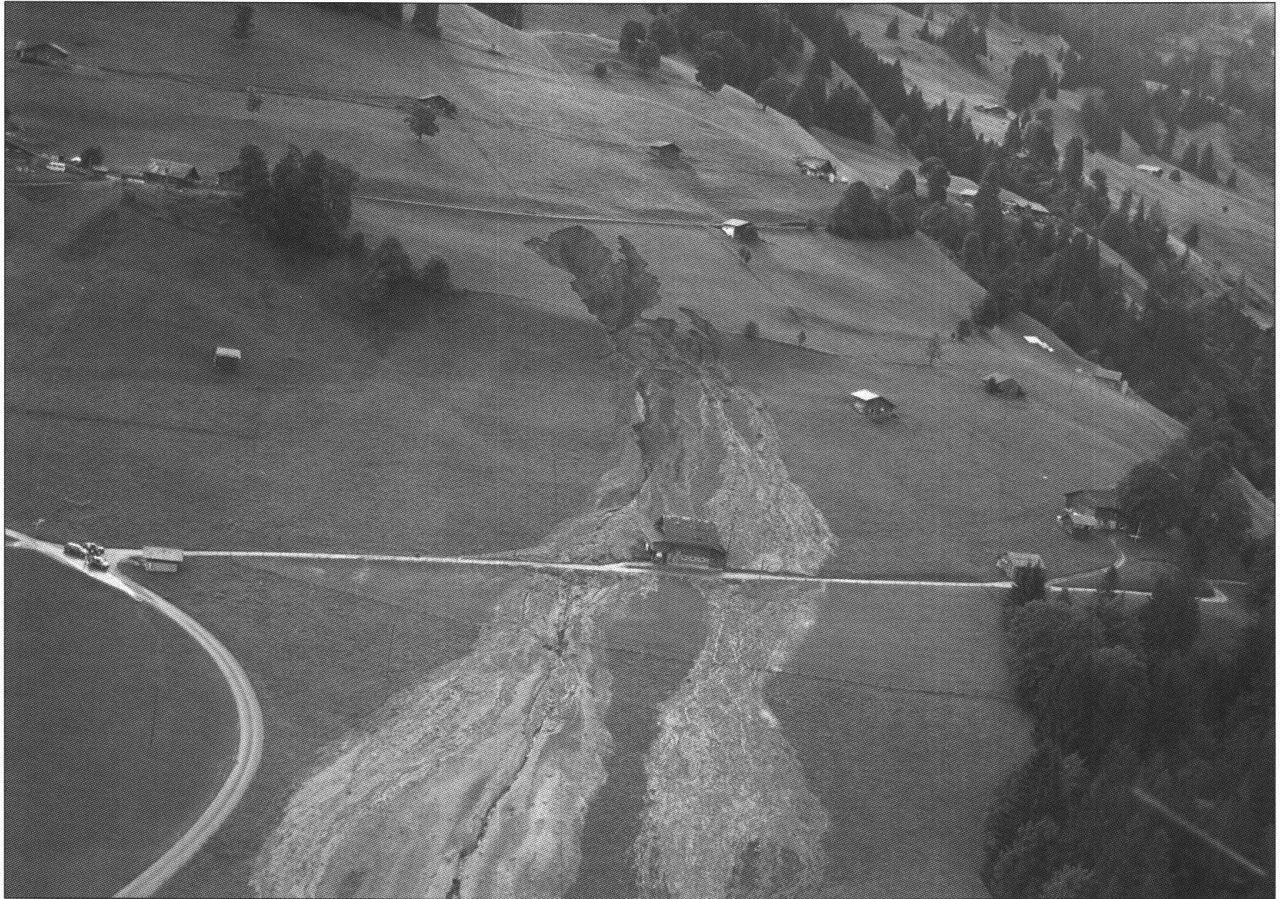
**Fig. 8:** Erosionsgräben (obere Bildmitte) und übermurtetes Gelände im Gebiet Hanebüel-Riedere. Zwischen den beiden Hauptübermurtungsflächen liegt ein Stall, der von den Erdmassen getroffen wurde. Die Strasse nach Walkli verläuft etwas unterhalb der Bildmitte. Luftaufnahme vom 26.8.2005.

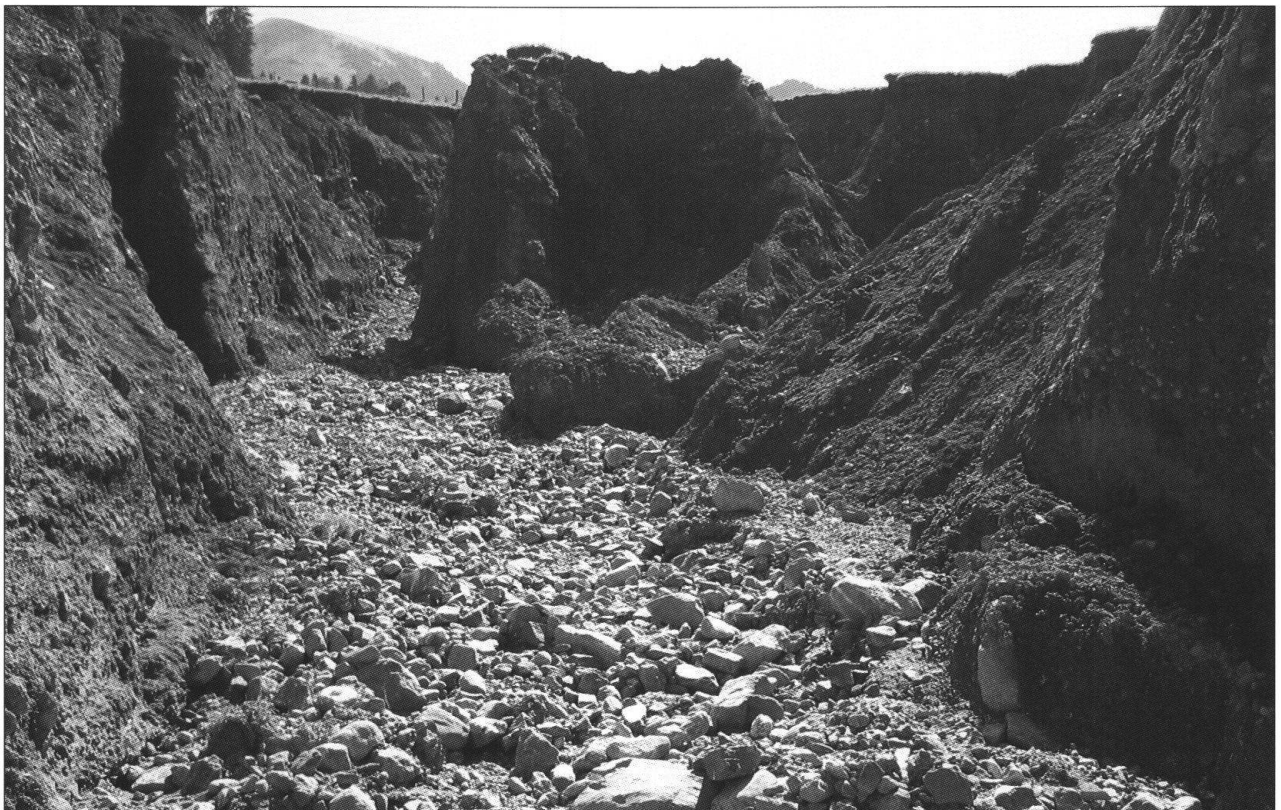
In den Erosionsgräben entwickelte sich eine Art Gerinnesohle, die deutlich abgepflästert, d.h. ausgewaschen ist (Fig. 9). Zudem hat sich unterhalb des längsten (östlichsten) Erosionsgrabens das Wasser rund 1,5 m tief und 2 m breit in das Übermurgungsmaterial eingetieft (Fig. 10). Das nahe Umfeld der Erosionsgräben sowie die Grabenwände können als stabil betrachtet werden. Es konnten keine sekundären Risse oder Stauchwulste seitlich oder oberhalb der Gräben beobachtet werden. Das Fehlen von Rissen zeigt auch, dass keine eigentlichen Rutschbewegungen stattfanden.

**Fig. 9:** Einblick in den nördlichsten, bis zu 10 Meter tiefen Erosionsgraben mit deutlich sichtbarer Abpflasterung der frisch entstandenen «Gerinnesohle».

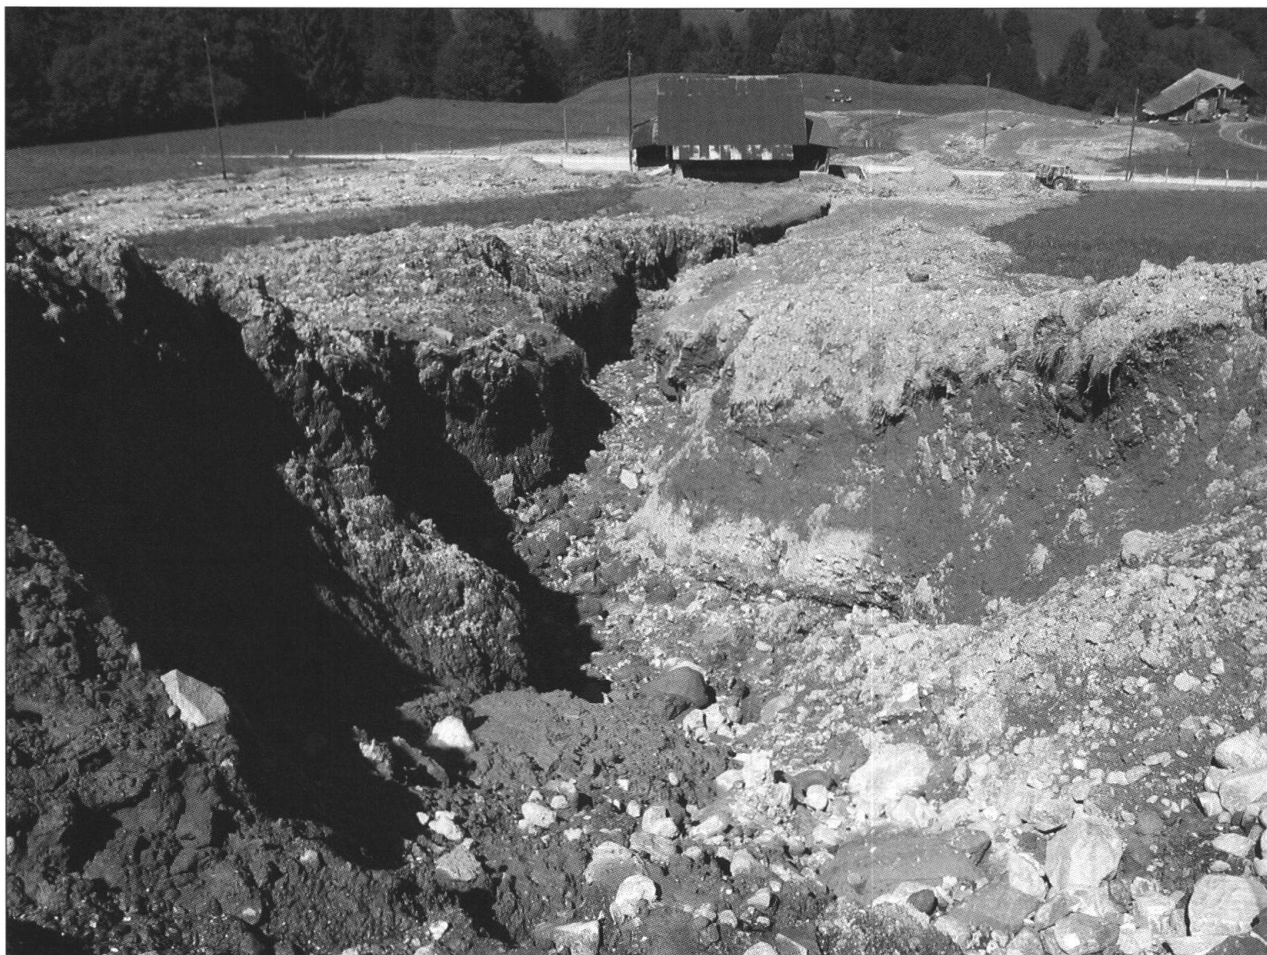
**Fig. 10:** Blick in das unterhalb der Erosionsgräben liegende, übermurtete Gelände und den rund 2 Meter breiten Abflussgraben.

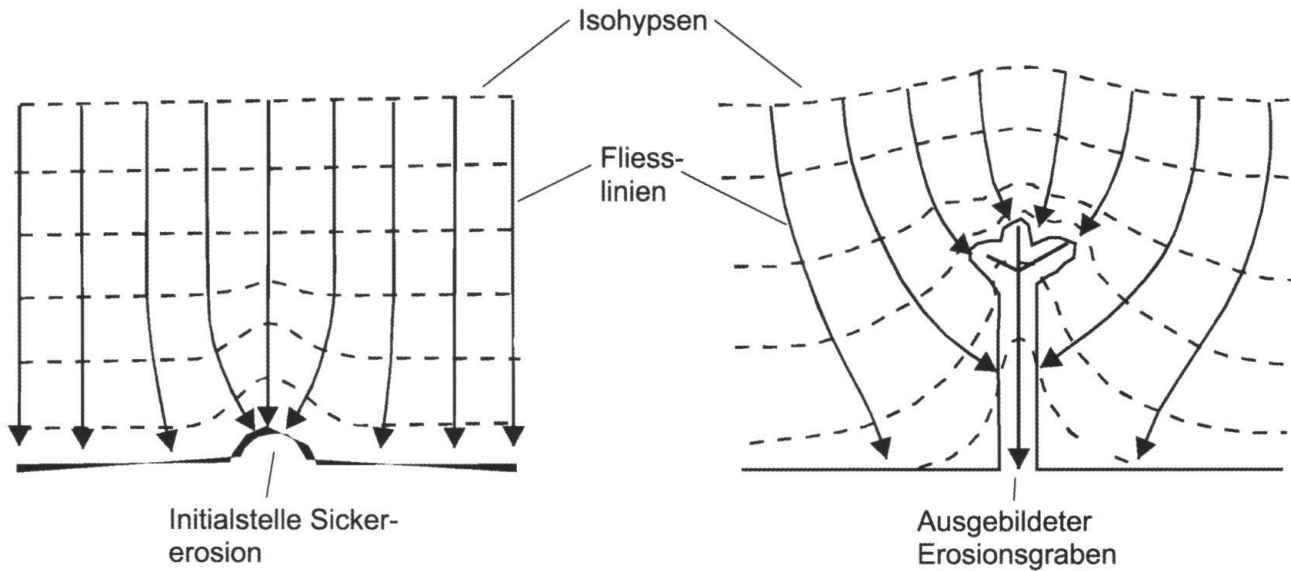
Im Gebiet Hanebüel kann unterschieden werden zwischen den Prozessen, die zur Grabenbildung führten und den sekundären Prozessen, wie der Übermuring der untenliegenden Hangbereiche. Ersteres ist ein komplexes Phänomen, das sich aus einzelnen Teilprozessen zusammensetzt. Vermutlich haben innere Erosionsprozesse mit Sickerströmungen, die den Hang sehr schnell kollabieren liessen, die Hauptrolle gespielt. Der Ereignisablauf und die geologische Disposition deuten auf diese Prozesse hin. Der Ausbruch einer kleinen Hangmure am Terrassenfuss ist auf die übersättigten Bodenschichten zurückzuführen. Dieser Vorgang hatte eine Konzentration des Sickerwassers im Bereich der Ausbruchstelle zur Folge (siehe linker Teil von Fig. 11). Die anschliessend durch zunehmende Ausbildung des Grabens konvergierenden Sickerwasserlinien (siehe rechter Teil von Fig. 11) liessen die erosive Wirkung des Hangwassers lokal schnell ansteigen. Durch innere und rückschreitende Erosionsvorgänge konnten in kurzer Zeit enorme Materialmengen mobilisiert werden. Es entstanden tief eingeschnittene Erosionsgräben. Im englischen Sprachgebrauch werden für diese Art von Prozessen die Begriffe «seepage erosion» (Sickererosion) oder «internal erosion» (innere Erosion) verwendet (Crosta & di Prisco 1999).

**Fig. 11:** Verlauf der Sickerwasser-Fließlinien und der Isohypsen im Falle von beginnender (links) und fortgeschrittener (rechts) Sickererosion im Bereich eines Erosionsgrabens (nach Crosta & di Prisco 1999).
