Artikel: Der Felssturz, der sich auf die Stunde genau ankündigte

Der Felssturz, der sich auf die Stunde genau ankündigte

Ruedi Krähenbühl¹

Stichworte: Felssturz, Absturzprognose, Auslöseprozess, Calancatal, Graubünden

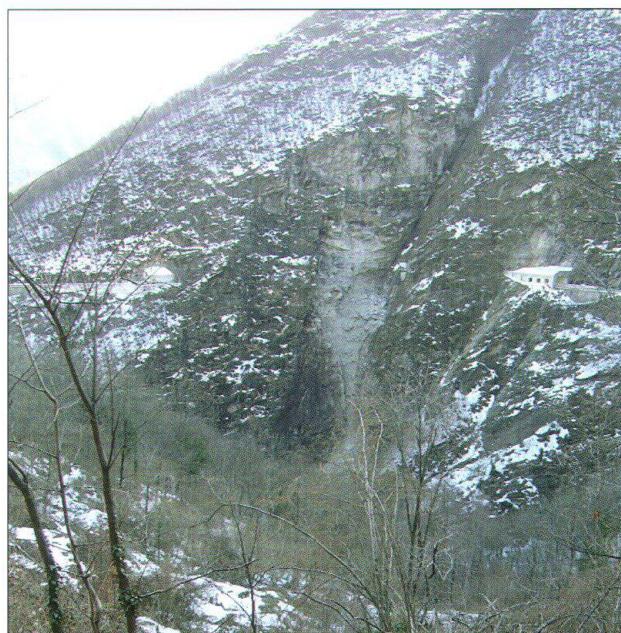
Fig. 1: Am 3. Februar 2006 wurde das Val d'Infern zur Hölle, der Felssturz riss die Brücke in die Tiefe.

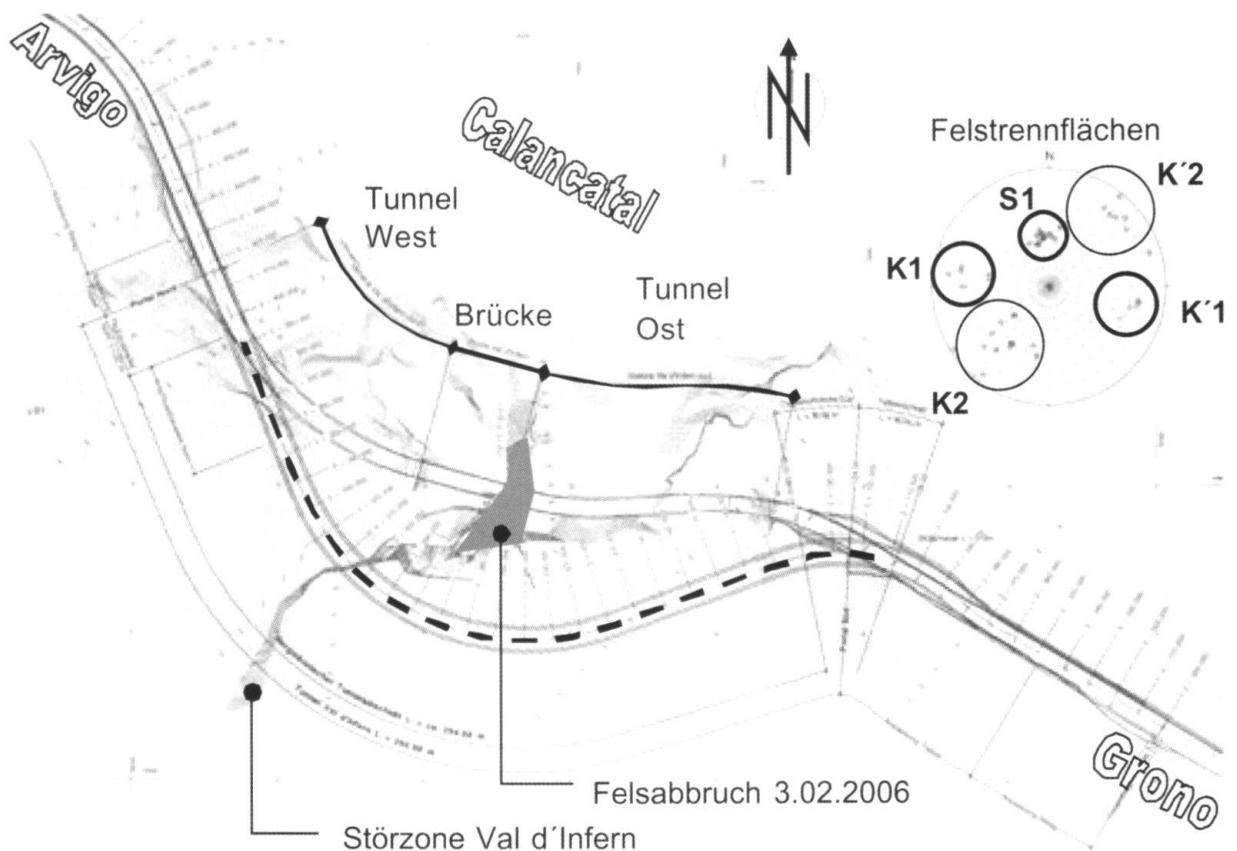
Fig. 2: Situation mit Umfahrungstunnel und Lage des Felssturzes.

Als eine anhaltende Beschleunigung der Felsbewegungen erkennbar war, begann man im Jahr 2003 mit der Planung und 2004 mit dem Bau eines Umfahrungstunnels (Fig. 2). Da der Tunnel den labilen Teil der entfestigten Felsrippe in nur 30 m Tiefe hinterfuhr, bildete der sprengtechnische Vortrieb eine besondere bautechnische Herausforderung. Das Risiko durch Sprengseinwirkungen den Absturz der kritischen Sturzmasse zu provozieren wurde mit einer zusätzlichen messtechnischen Überwachung und der entsprechenden Erfahrung von Fachleuten unter Kontrolle gehalten. Nach der Eröffnung des neuen Umfahrungstunnels am 28. September 2005 war das Felssturzrisiko für den Strassenverkehr gebannt. Um weitere geologische Erfahrungen zu sammeln entschloss man sich, die Felsrippe mit der bewährten Basisüberwachung bis zum Absturz zu begleiten.

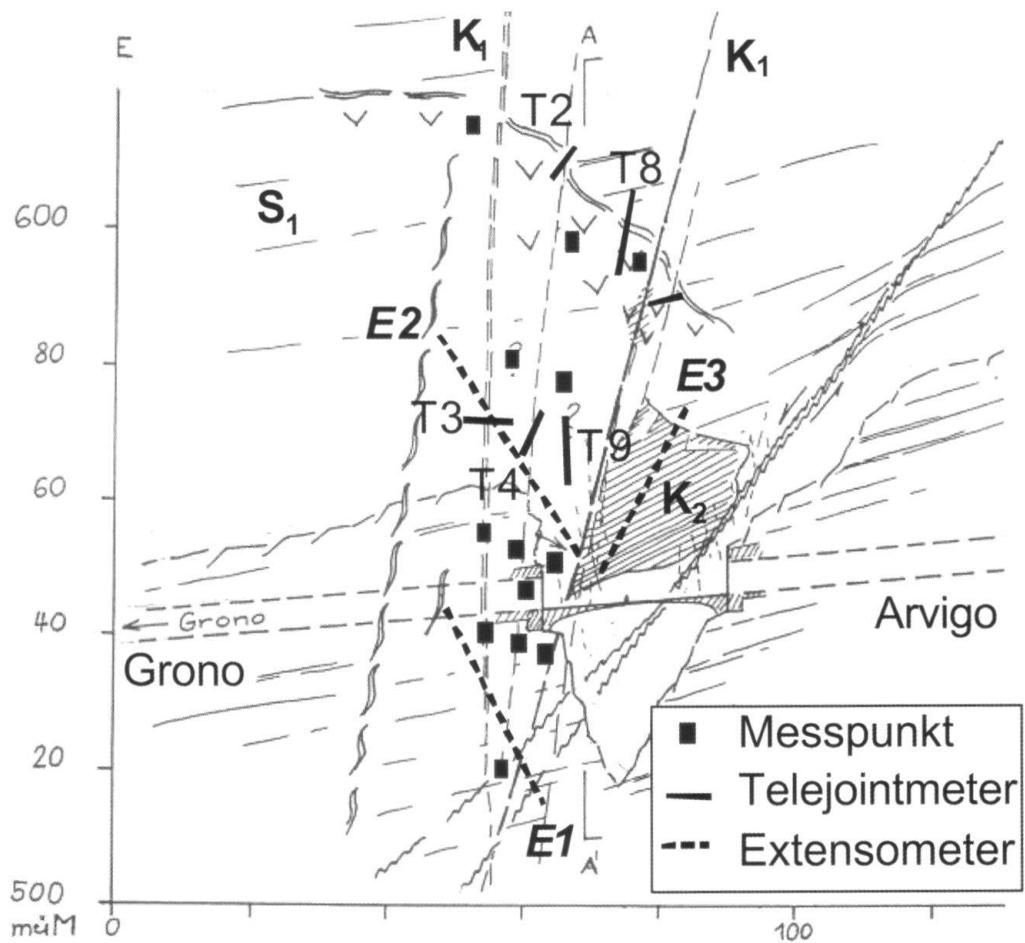
Fig. 3: Ansichtsskizze Val d'Infern mit Lage der Messeinrichtungen und der Felstrennflächen.

- Es liegen frische Zweiglimmergneise der Simanodecke vor, die im Steinbruch Arvigo zu Bauzwecken abgebaut werden;
- Das Einfallen der Schieferung S1 ist bergwärts; sie wird von steilen, z.T. offenen Talklüften des Misox (K1) und untergeordnet mit 40–65° talwärts geneigten K2-Klüften durchtrennt (Fig. 3);

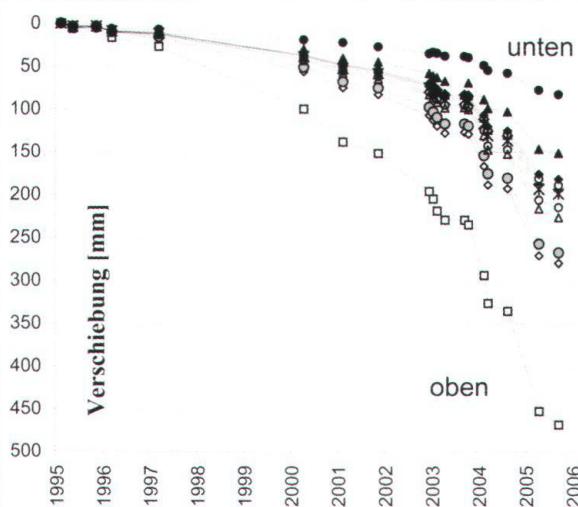
Fig. 4: Die Geodäsie zeigt eine anhaltende Beschleunigung; die Verschiebungen nehmen vom Rippenfuss nach oben stark zu.

- Mittlere Verschiebungen von ~20 mm/Jahr sind in der, durch das Val d’Infern begrenzten Felsrippe von ~30'000 m³ Volumen, geodätisch nachgewiesen; dies mit geringeren Verschiebungen im Fuss- und mit erhöhten im Kopfbereich (Fig. 4);

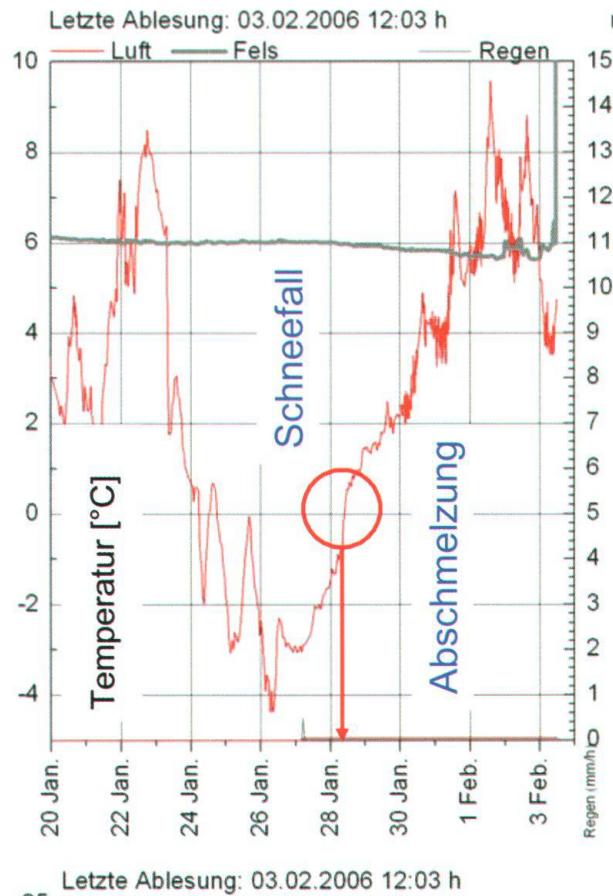
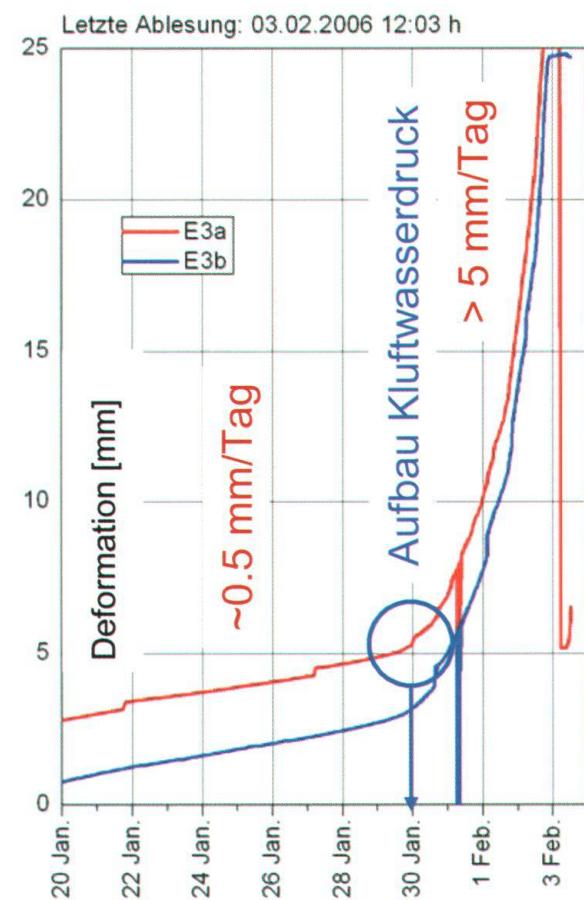
Fig. 5: Die Messergebnisse zeigen bei den Extensometern ab Ende Januar starke Verschiebungszunahmen, verursacht durch Kluftwasserdruck infolge Abschmelzens des Schnees.

Ab dem 30. Januar 2006 erfuhren alle in Bohrlöchern versetzten Mehrfachextenso meter innert Tagesfrist eine Verschiebungszunahme von ~0.5 mm/Tag auf 1–3 mm/Tag (Fig. 5). Solche Zunahmen wurden in früheren Deformationsphasen oft registriert und waren nichts besonderes.

Die Ursache dieser Beschleunigung war ebenfalls nachvollziehbar und plausibel: Zwischen dem 24. und dem 27. Januar 2006 ereigneten sich ergiebige Schneefälle. Am 28. Januar wurde die 0°-Grenze überschritten und es kam zum Abtauen des Schnees. Dies bewirkte eine Erhöhung des Kluftwasserdrucks, worauf mit einer Verzögerung von 1–2 Tagen die Extensometer ansprangen. Die Felstemperatur in 2 m Tiefe hatte das saisonale Minimum von 6°C erreicht, d.h. die Klüfte hatten den saisonal tiefsten Öffnungsstand (Krähenbühl 2004). Aufgrund des bisherigen Prozessverständnisses handelte es sich somit um den «Normalfall». Als am 2. Februar bei Lufttemperaturen von 9°C fast sämtlicher Schnee abgeschmolzen war, sich die hohen Verschiebungsgeschwindigkeiten jedoch nicht reduzierten sondern weiter auf >5 mm/Tag beschleunigten, wurden die Daten einer Detailauswertung unterzogen. Die im Diagramm Verschiebungsgeschwindigkeit gegen die Zeit dargestellten Messdaten zeigten ab dem 2. Februar eine deutliche Zunahme. Jene der reziproken Geschwindigkeit ergaben am 3. Februar auf der Zeitachse einen extrapolierten Einstichspunkt, was dem Absturz entsprechen würde (Fig. 6). Aufgrund der Daten musste man somit am 3. oder in der Nacht vom 3. zum 4. Februar den Felssturz erwarten. Da alle in verschiedene Richtungen versetzten Extensometer die gleiche Tendenz aufwiesen, war klar, dass die gesamte Felsrippe zum Absturz kam.

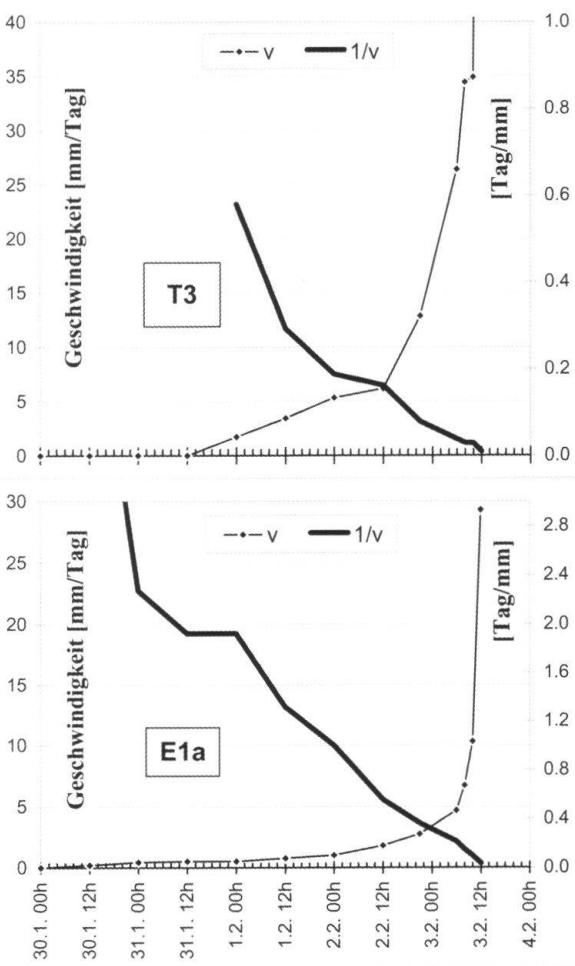
Fig. 6: Anhand des Diagramms, inverse Verschiebungsgeschwindigkeit gegen die Zeit, konnte der Tag und sogar die Stunde des Absturzes festgestellt werden.

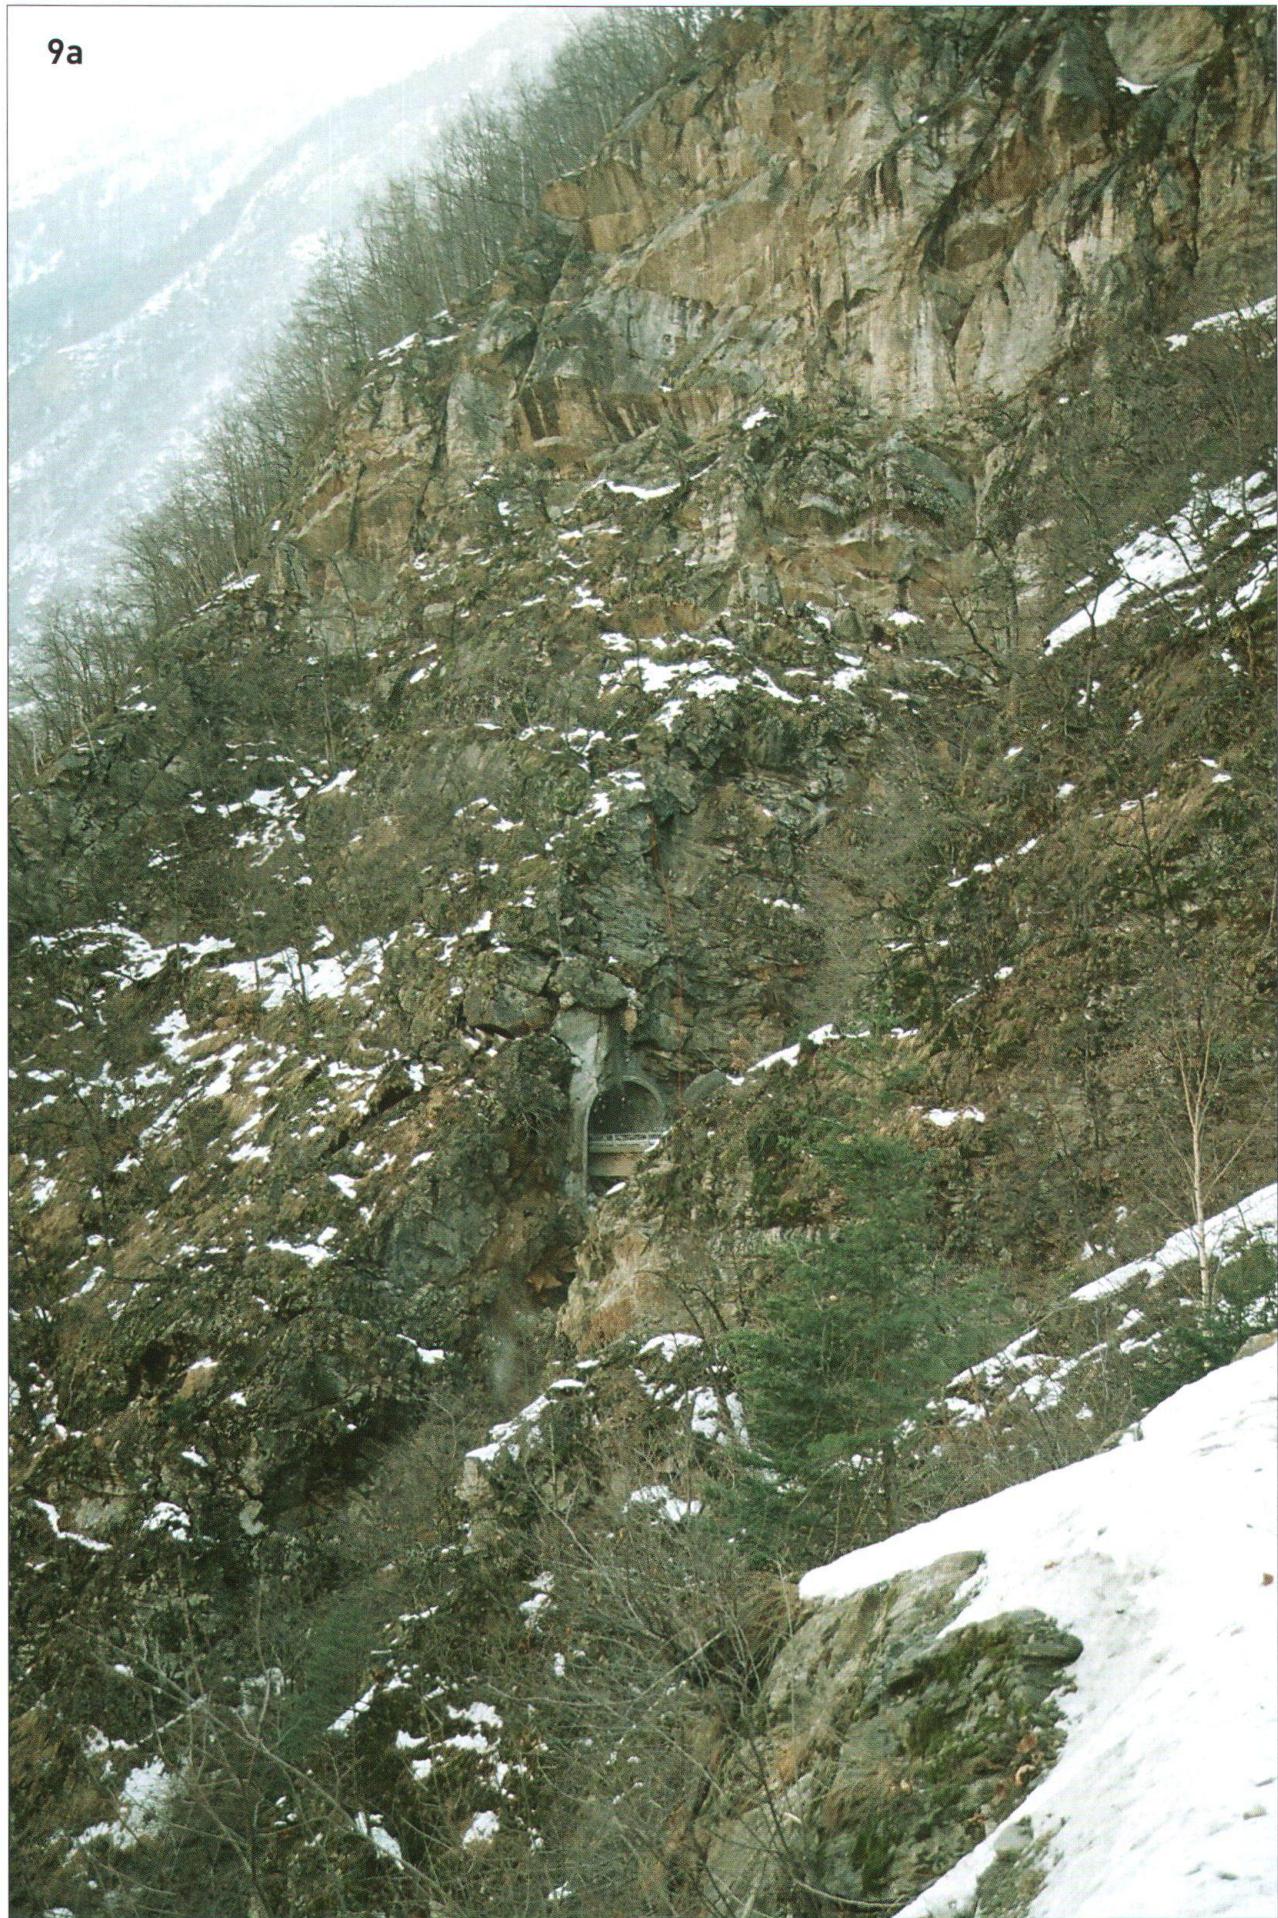
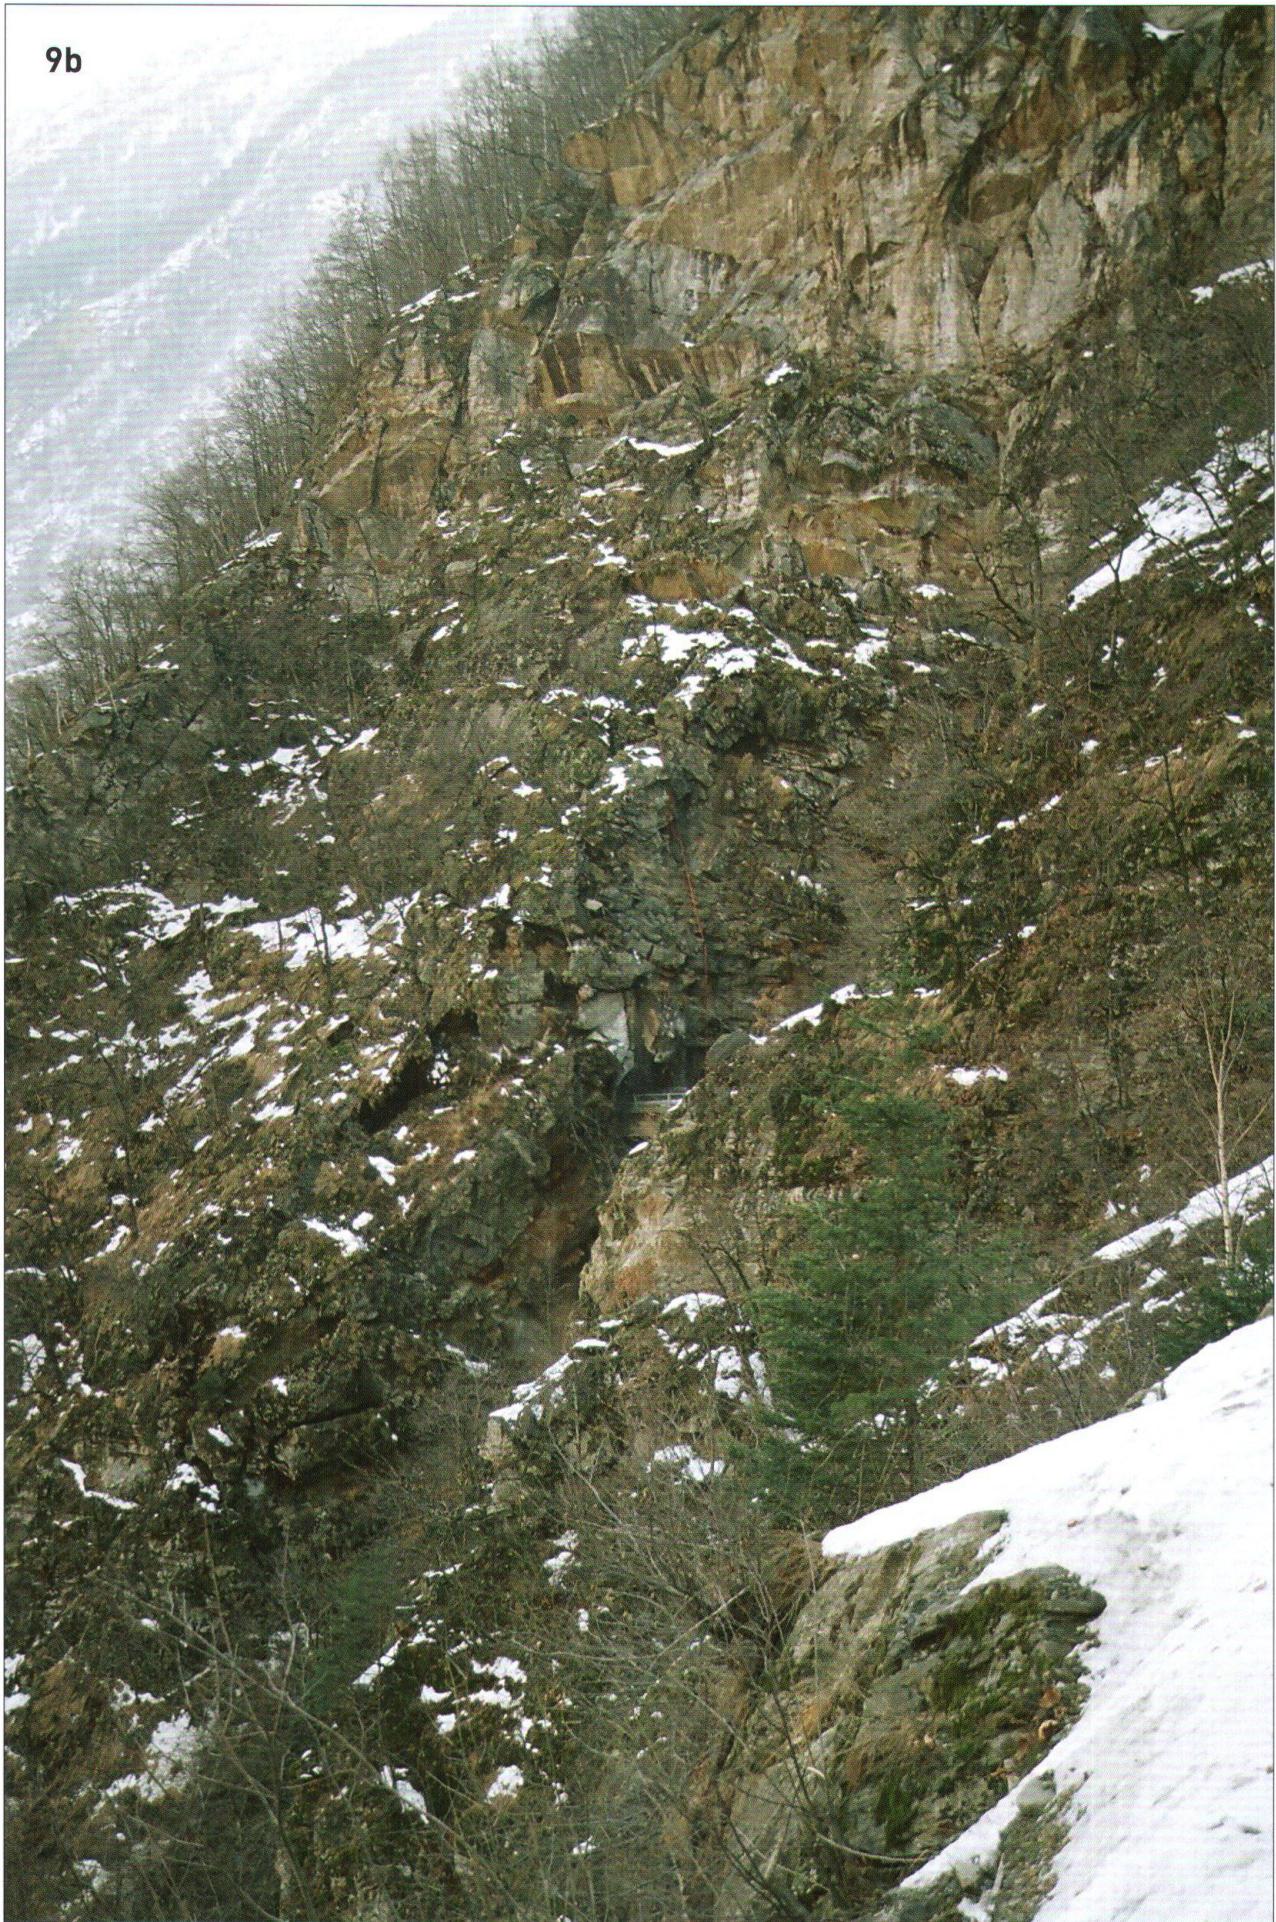
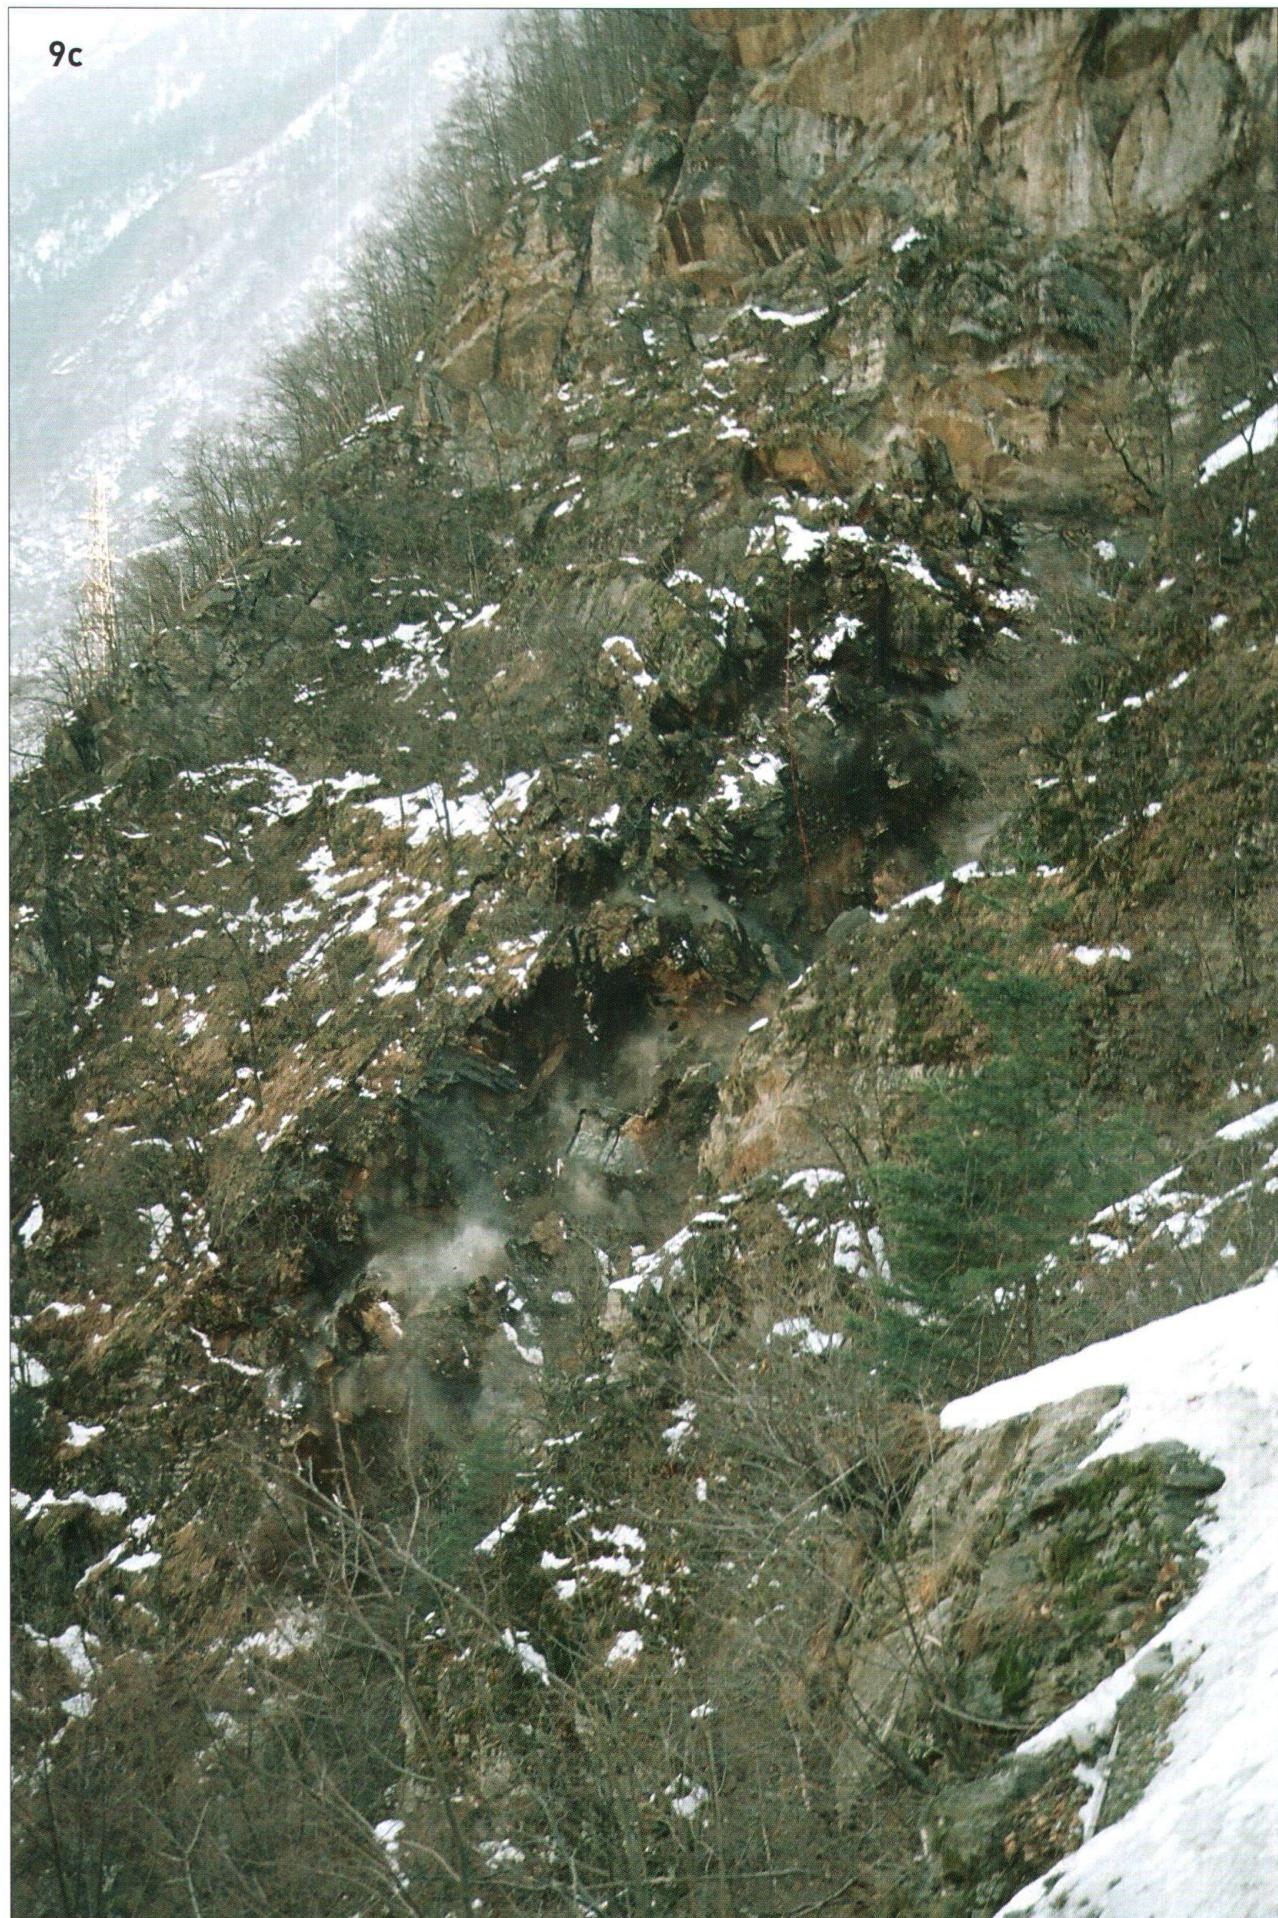
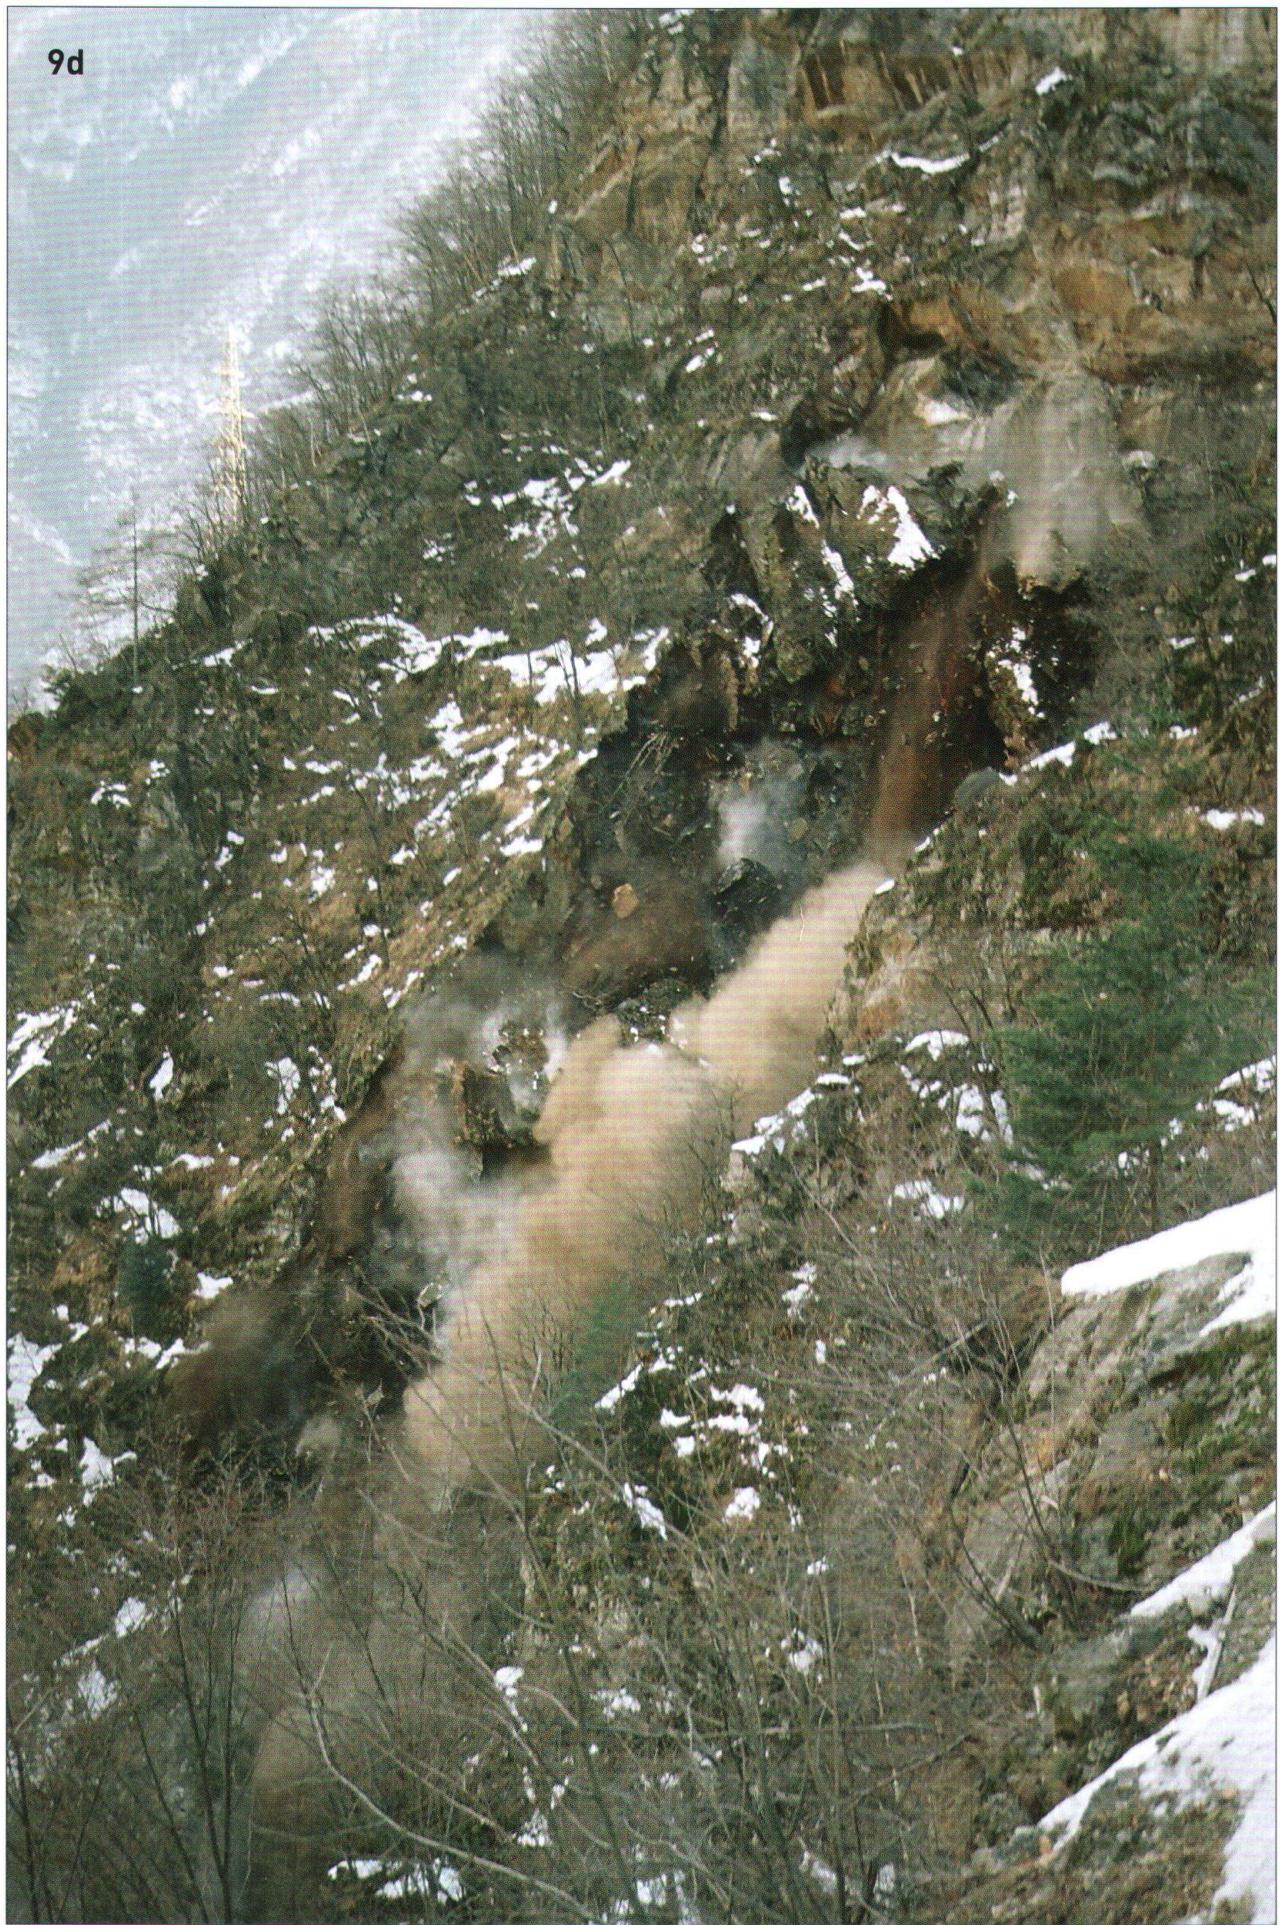
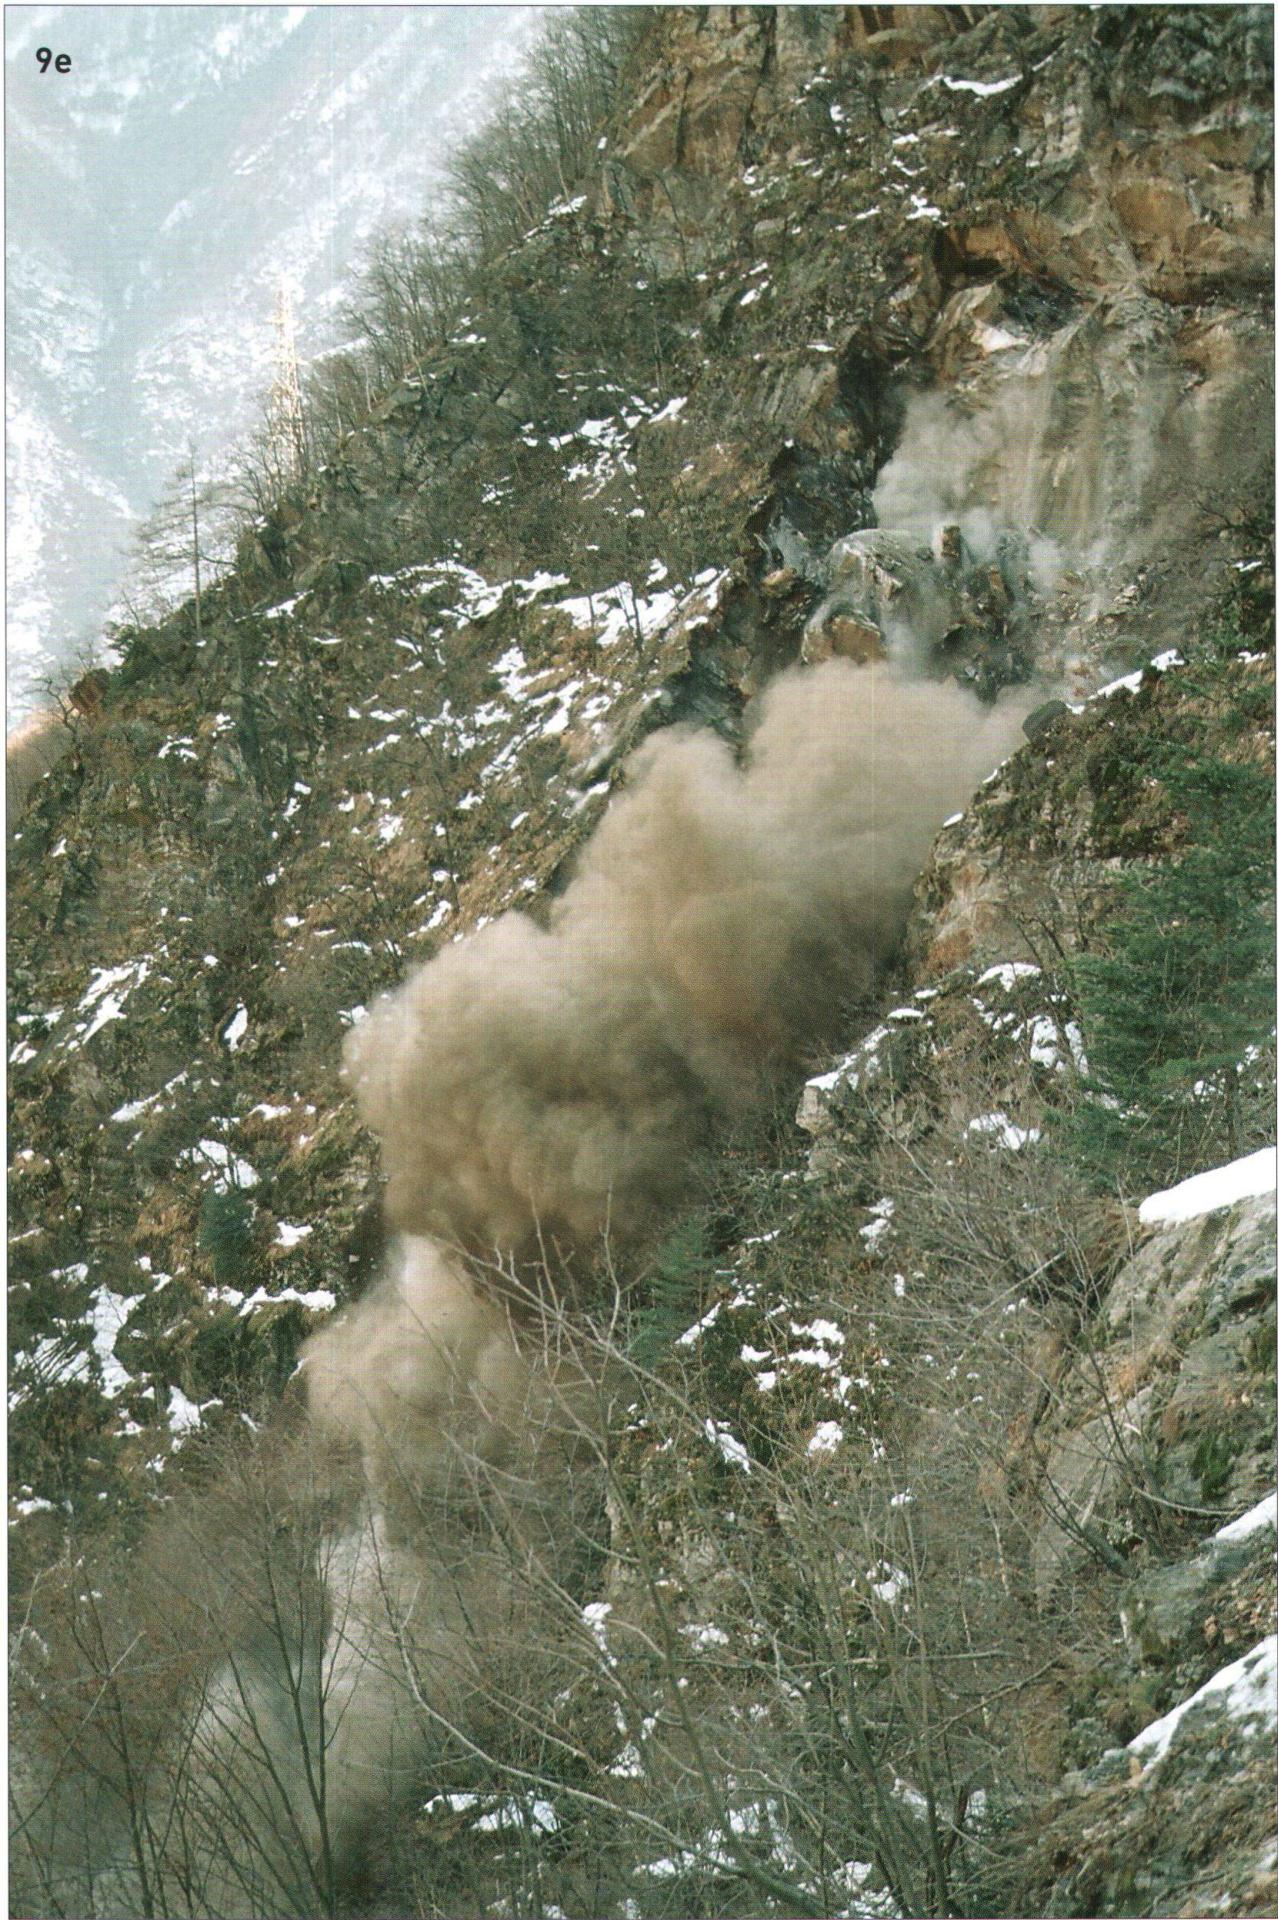
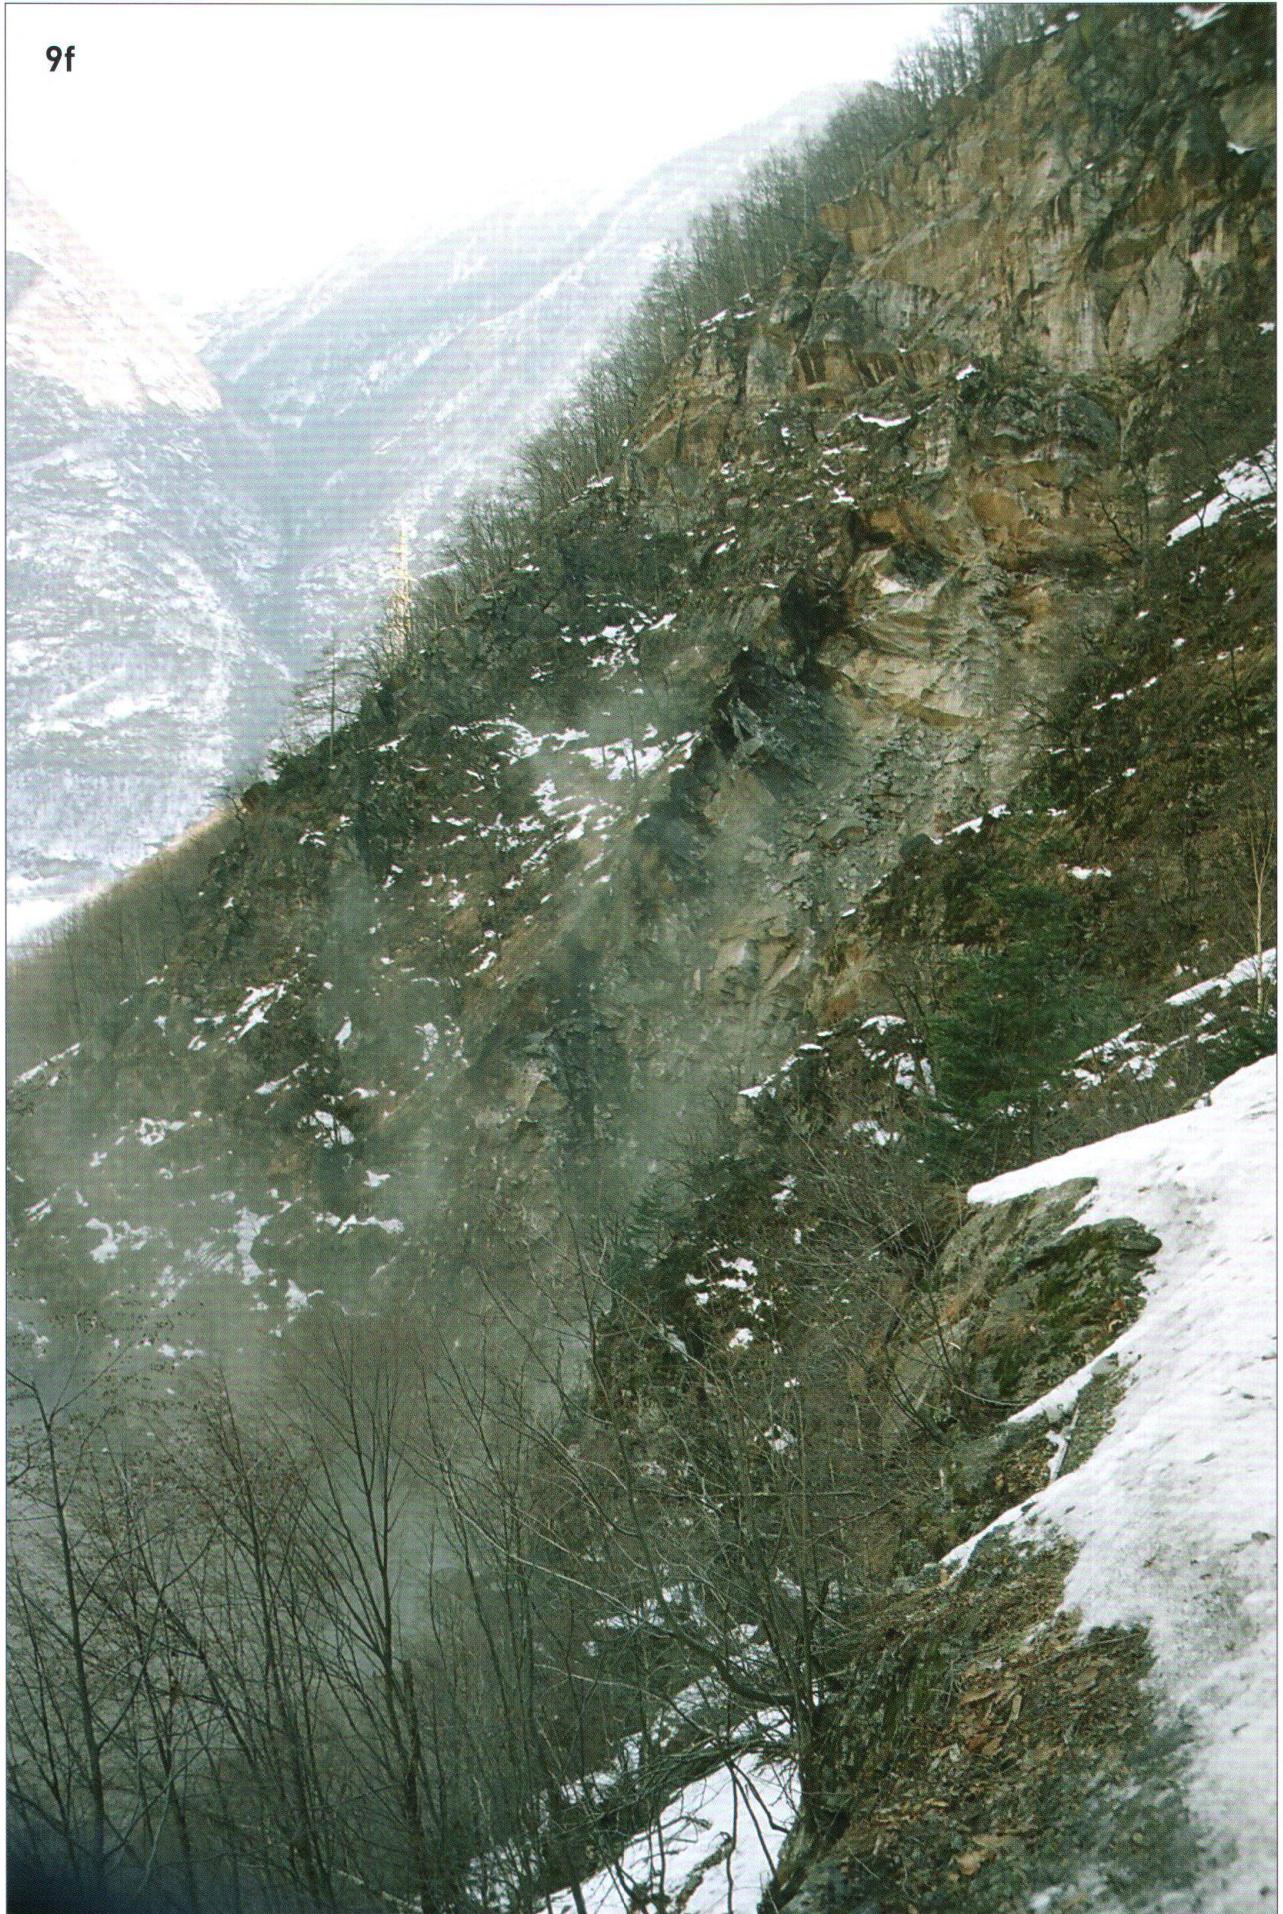
Fig. 9a-9f:

Die Bildanalyse zeigt deutlich das Versagen des unter hohen Spannungen stehenden Rippenfusses, das Nachbrechen des Tunnelportals und der Brücke und schliesslich das Hinterherstürzen der oberhalb der Brücke gelegenen Felmasse.

Wie die Bildanalyse zeigt, kam es zum Versagen des ~40 m unter der Brücke liegenden Felsrippenfusses. Dieser zog das Tunnelportal und die Brücke mit sich. Zu diesem Zeitpunkt war die über der Brücke positionierte, kritische Sturzmasse noch nahezu intakt (Fig. 9a–9f). Dann stürzte diese hinterher. Schliesslich lösten sich die benachbarte Felspartie am Rippenfuss sowie der darüber

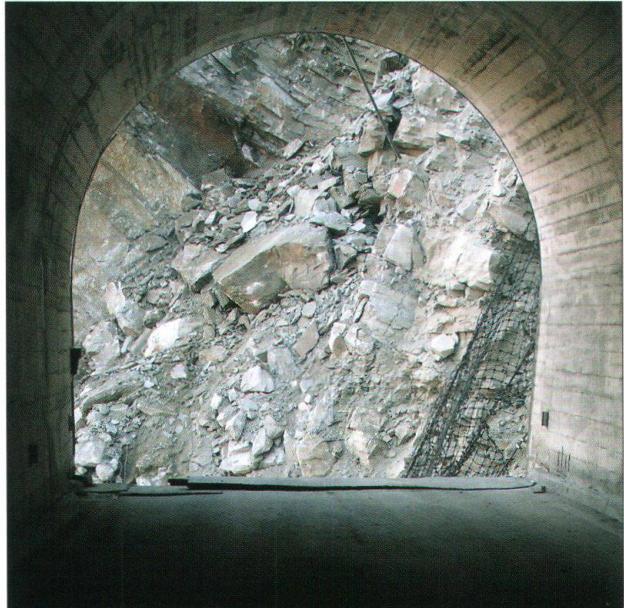
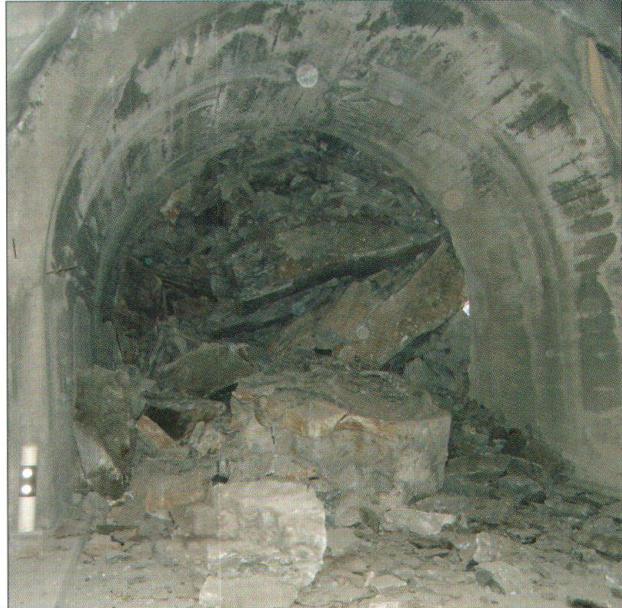
Fig. 10: Glücklicherweise sah nie ein Verkehrsteilnehmer in voller Fahrt solche Bilder (links Tunnelausfahrt Richtung Grono, rechts jene Richtung Arvigo).

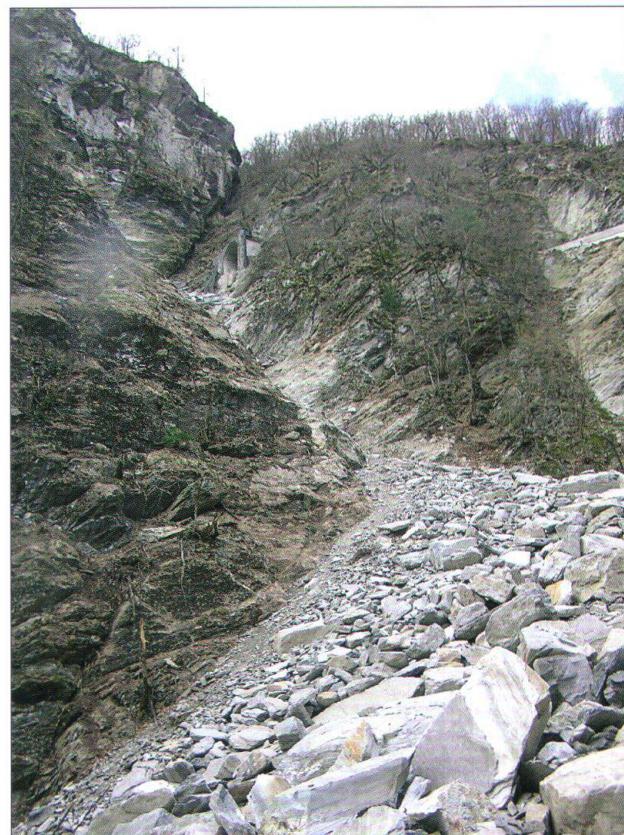
Fig. 11: Blick von der Calancasca hinauf über den Schuttkegel ins Tal der Hölle, wo seit dem 3. Februar 2006 die Brücke fehlt.

Der Sturzkegel vermochte das an dieser Stelle breite Bett der Calancasca nicht vollständig zu verfüllen, entsprechend kam es zu keinem Wasserrückstau. Die grössten Sturzblöcke erreichten Zimmergrösse und das Blockmaterial präsentierte sich in frischem Zustand. Von der mit ~10'000 m³ Fels überschütteten Brücke wurde nur noch ein ~1/8 m³ grosses, gerundetes Betonstück vorgefunden. Der Rest war von den Gneisblöcken – ähnlich wie in einer Prallmühle – zerkleinert worden und verschwand im Schuttkegel (Fig. 11).
