**Artikel:** Der Felssturz, der sich auf die Stunde genau ankündigte  
**Autor:** Krähenbühl, Ruedi  
**DOI:** <https://doi.org/10.5169/seals-226161>

## Der Felssturz, der sich auf die Stunde genau ankündigte Ruedi Krähenbühl<sup>1</sup>

**Stichworte:** Felssturz, Absturzprognose, Auslöseprozess, Calancatal, Graubünden

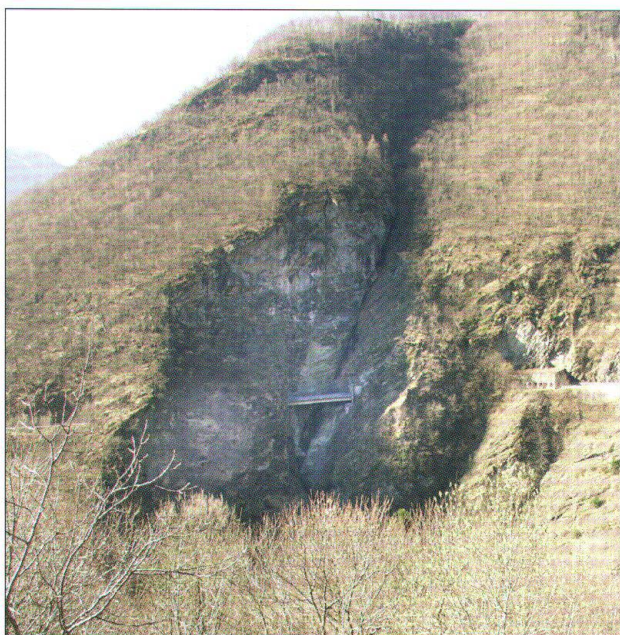
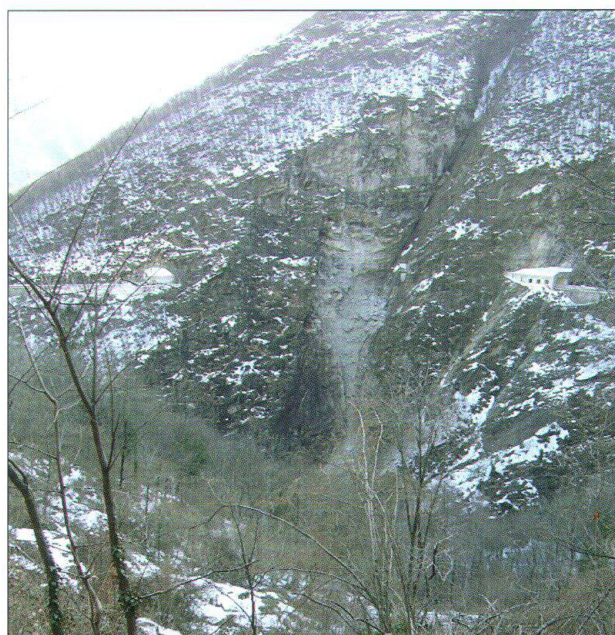
**Fig. 1:** Am 3. Februar 2006 wurde das Val d'Infern zur Hölle, der Felssturz riss die Brücke in die Tiefe.

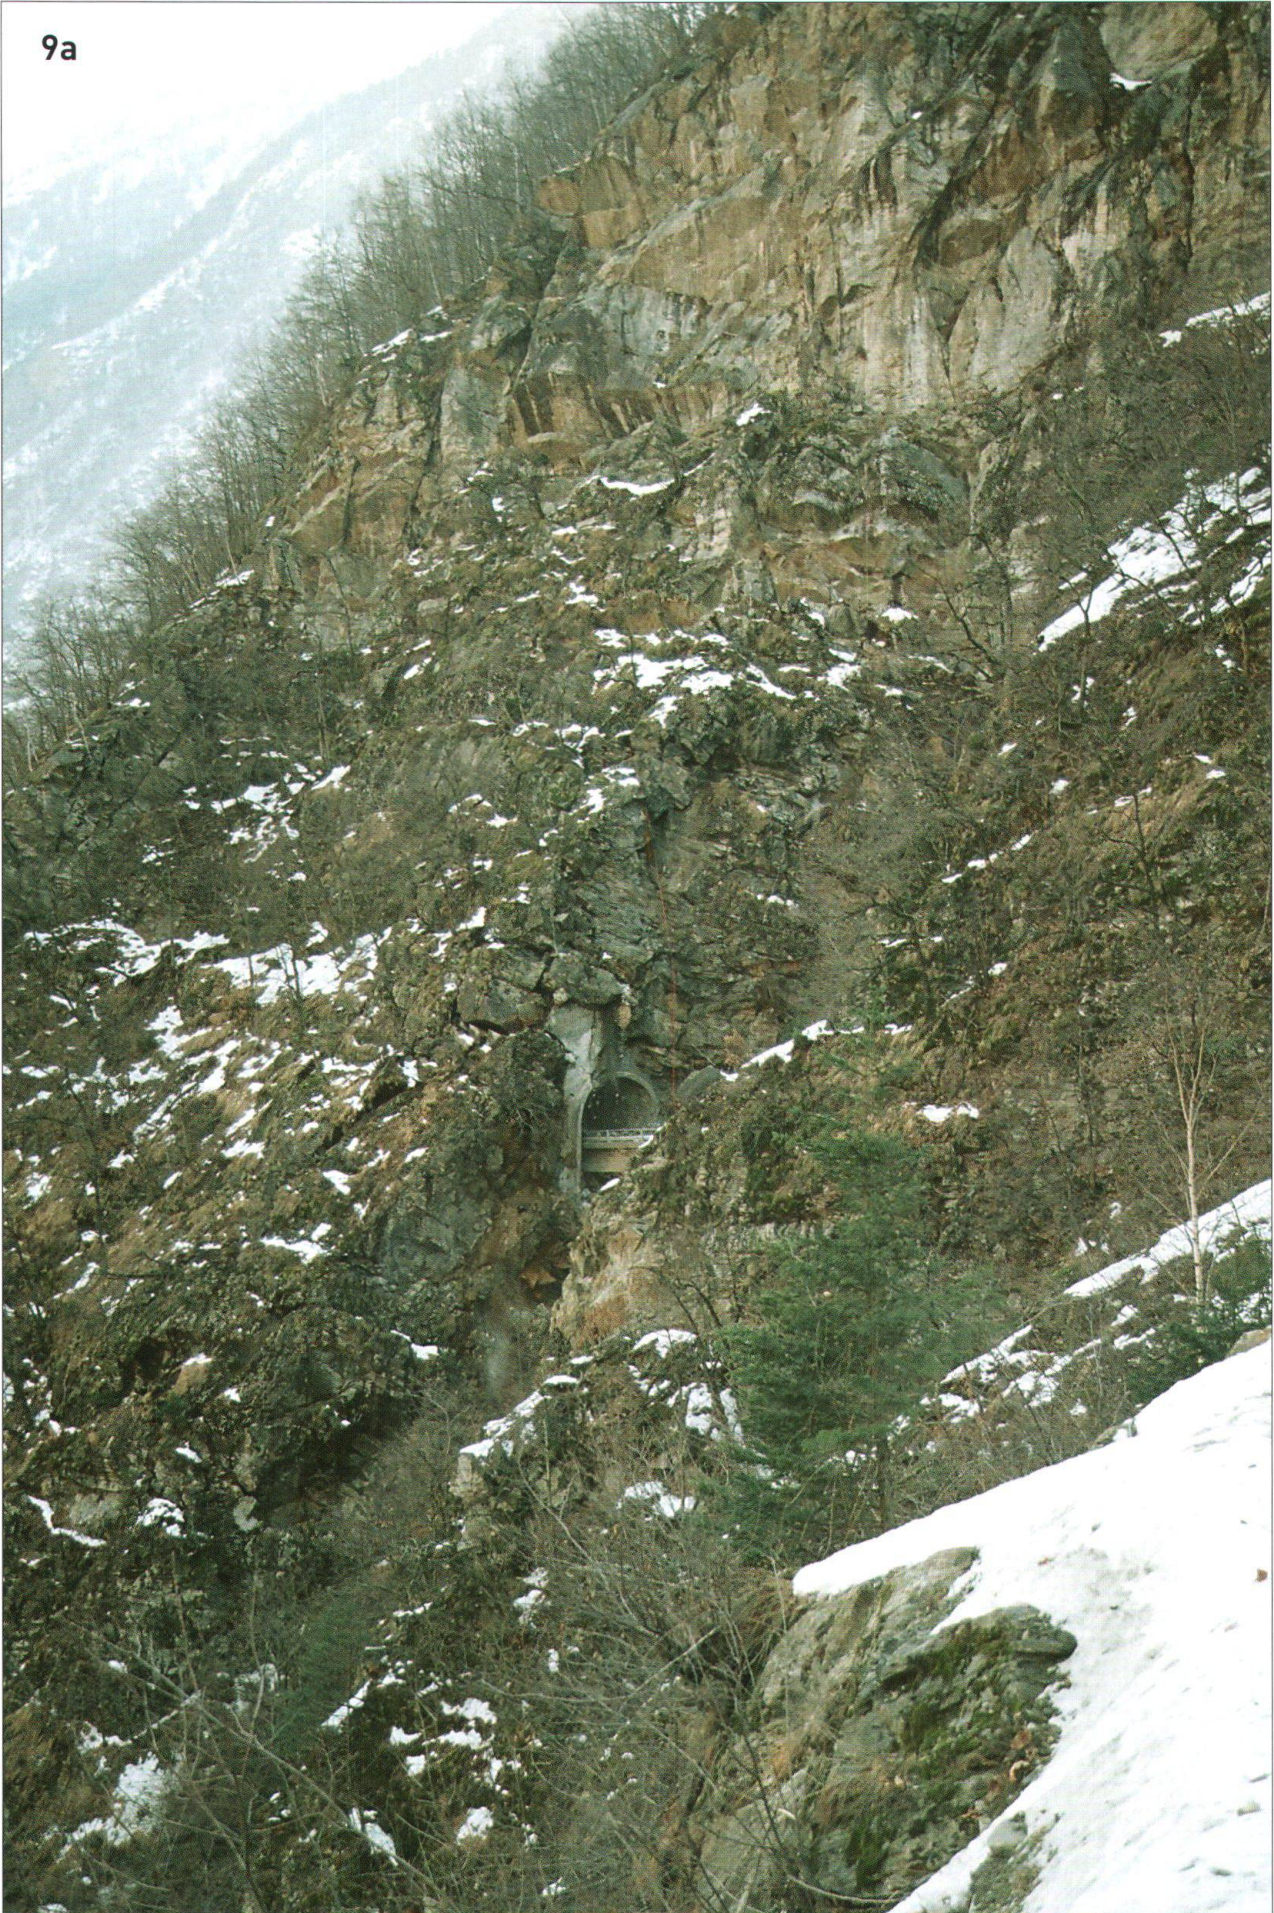
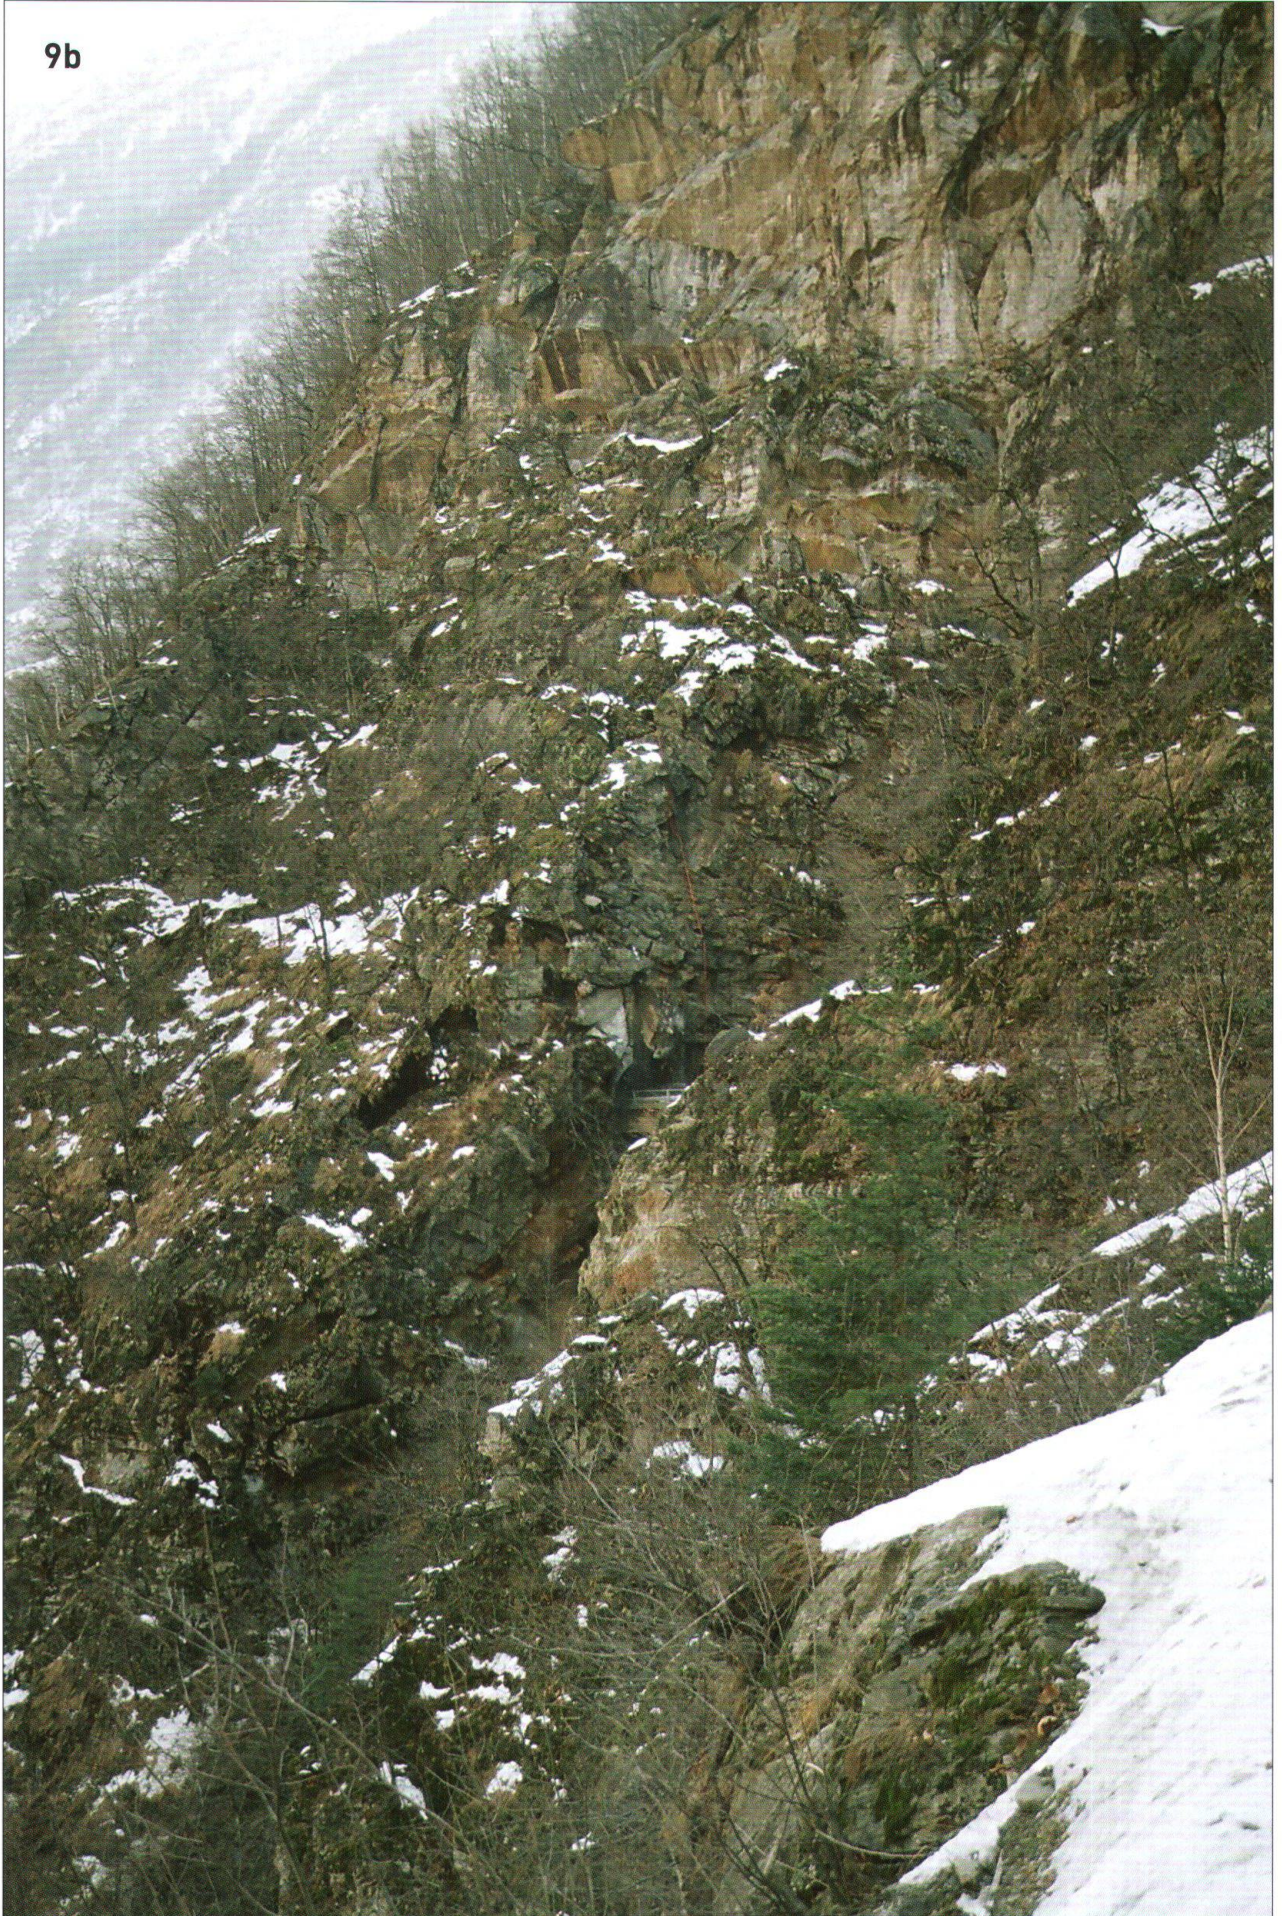
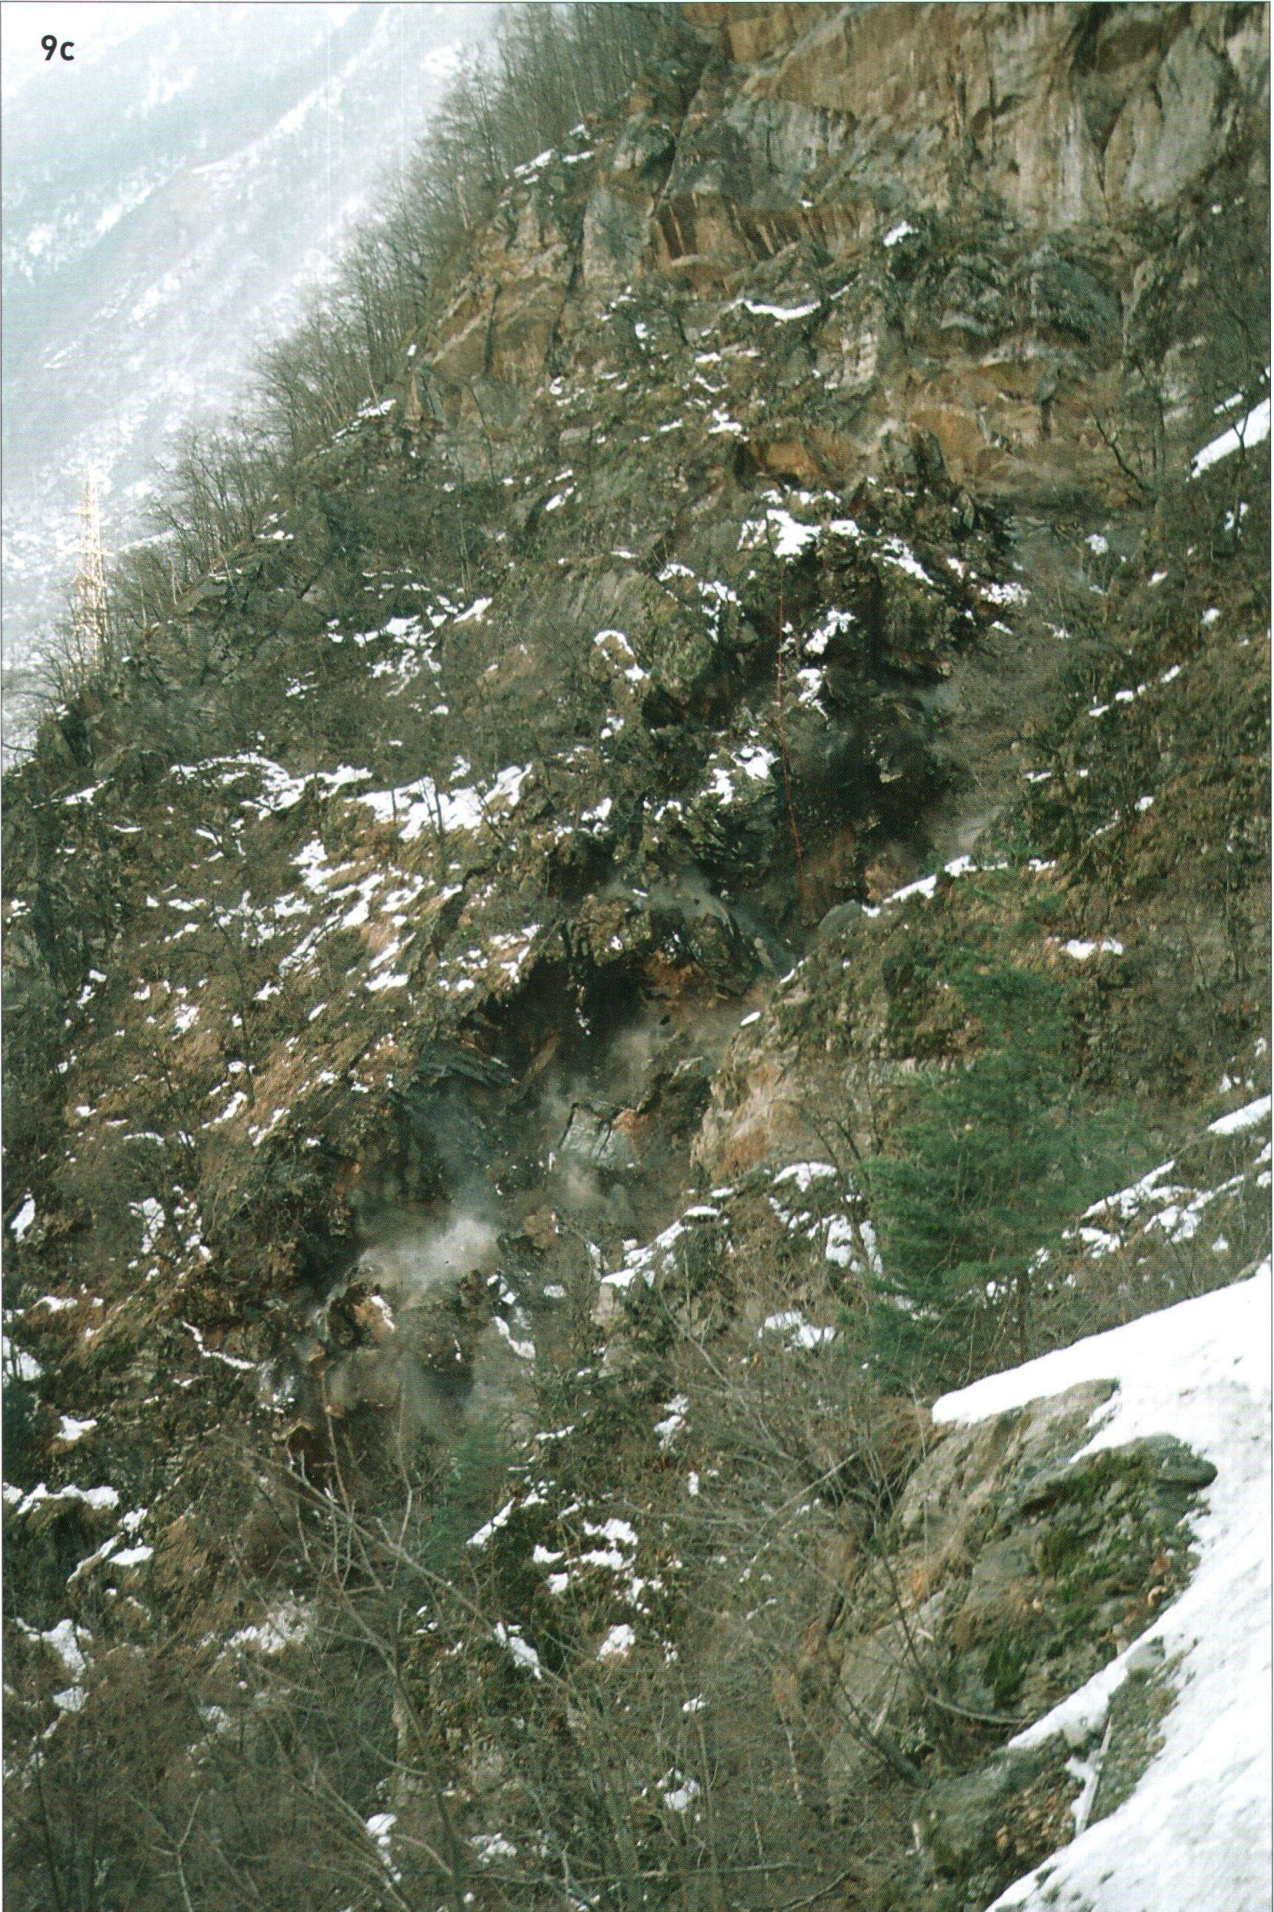
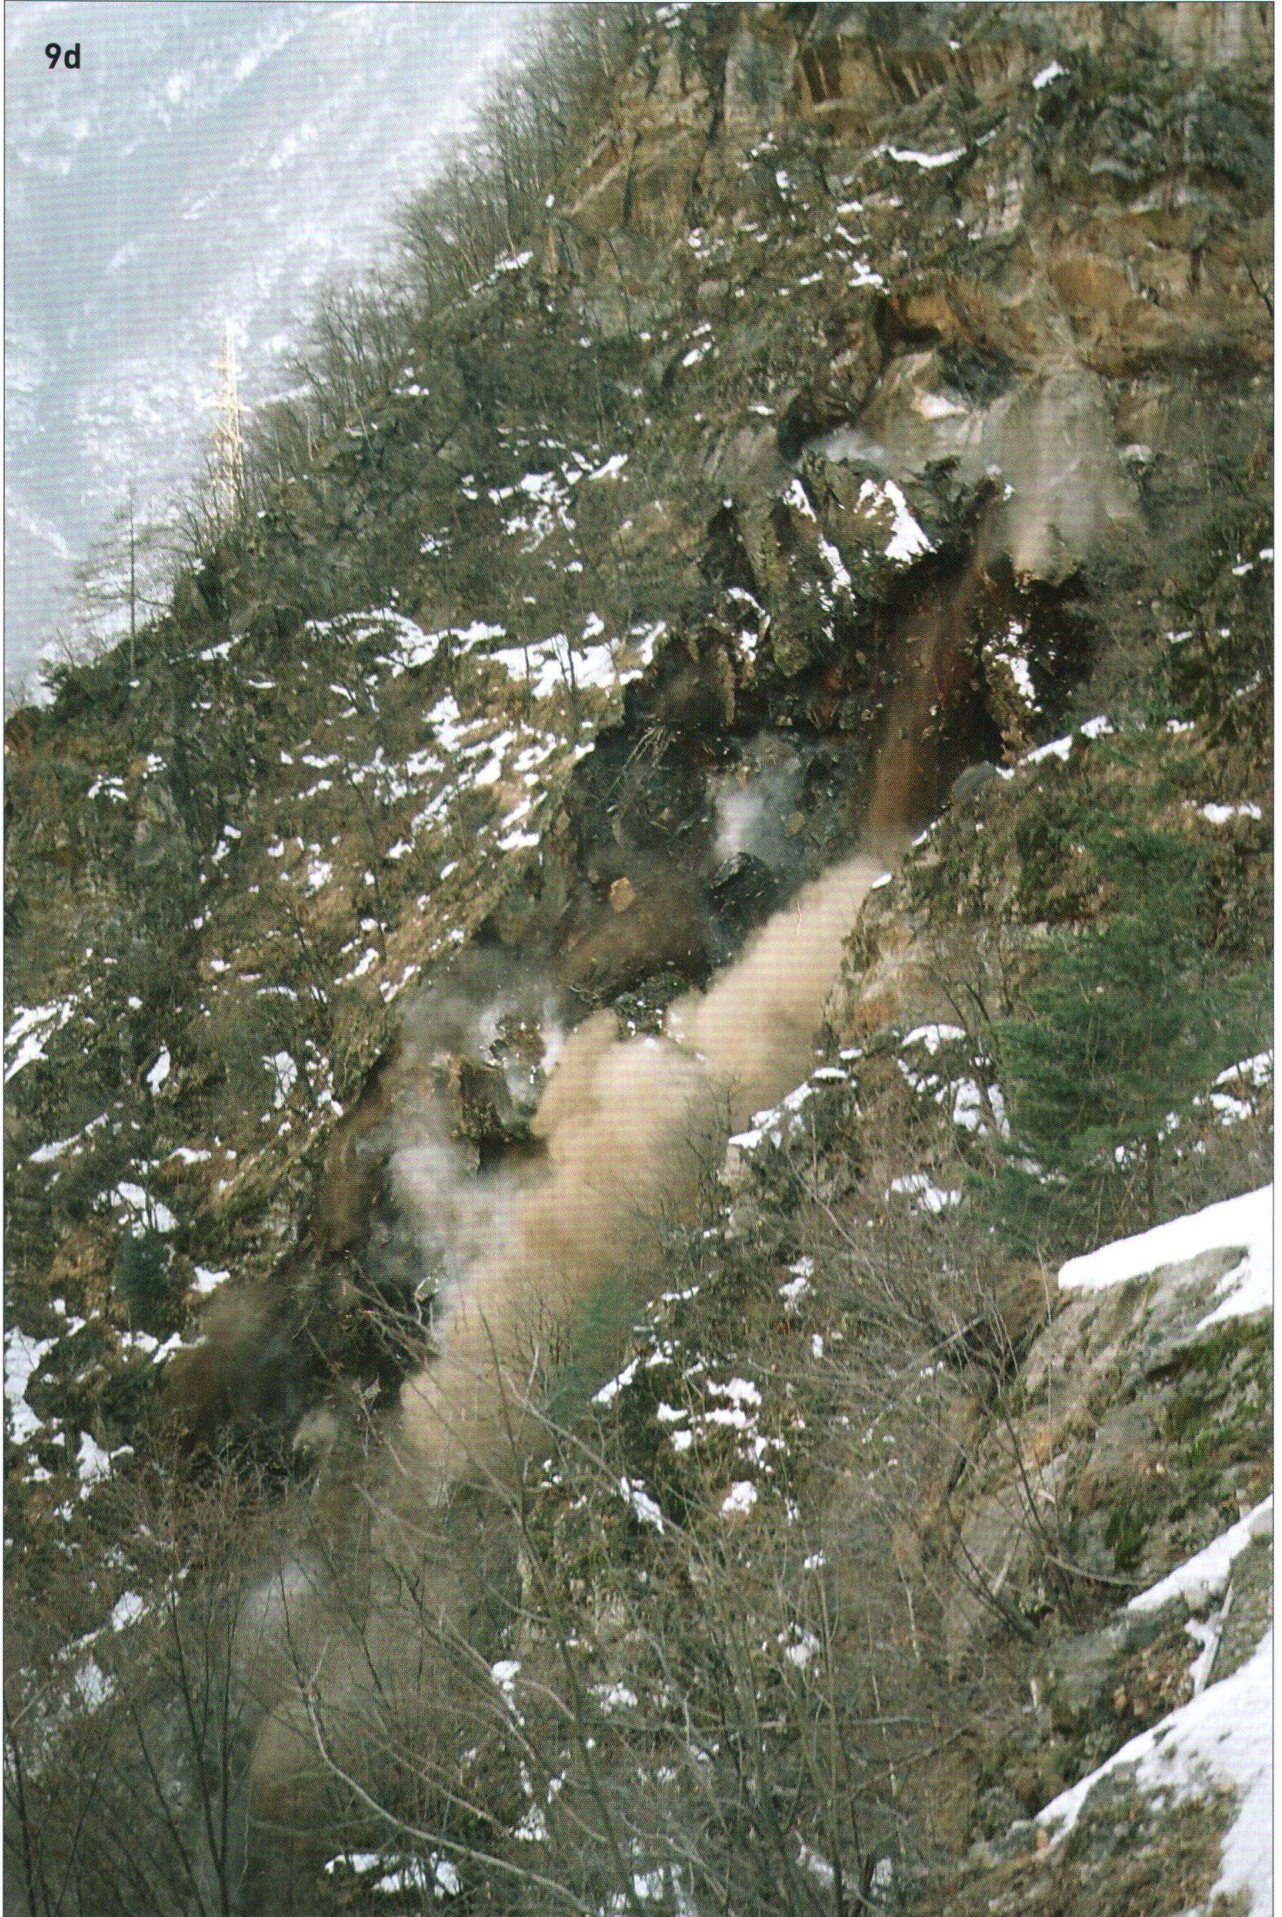
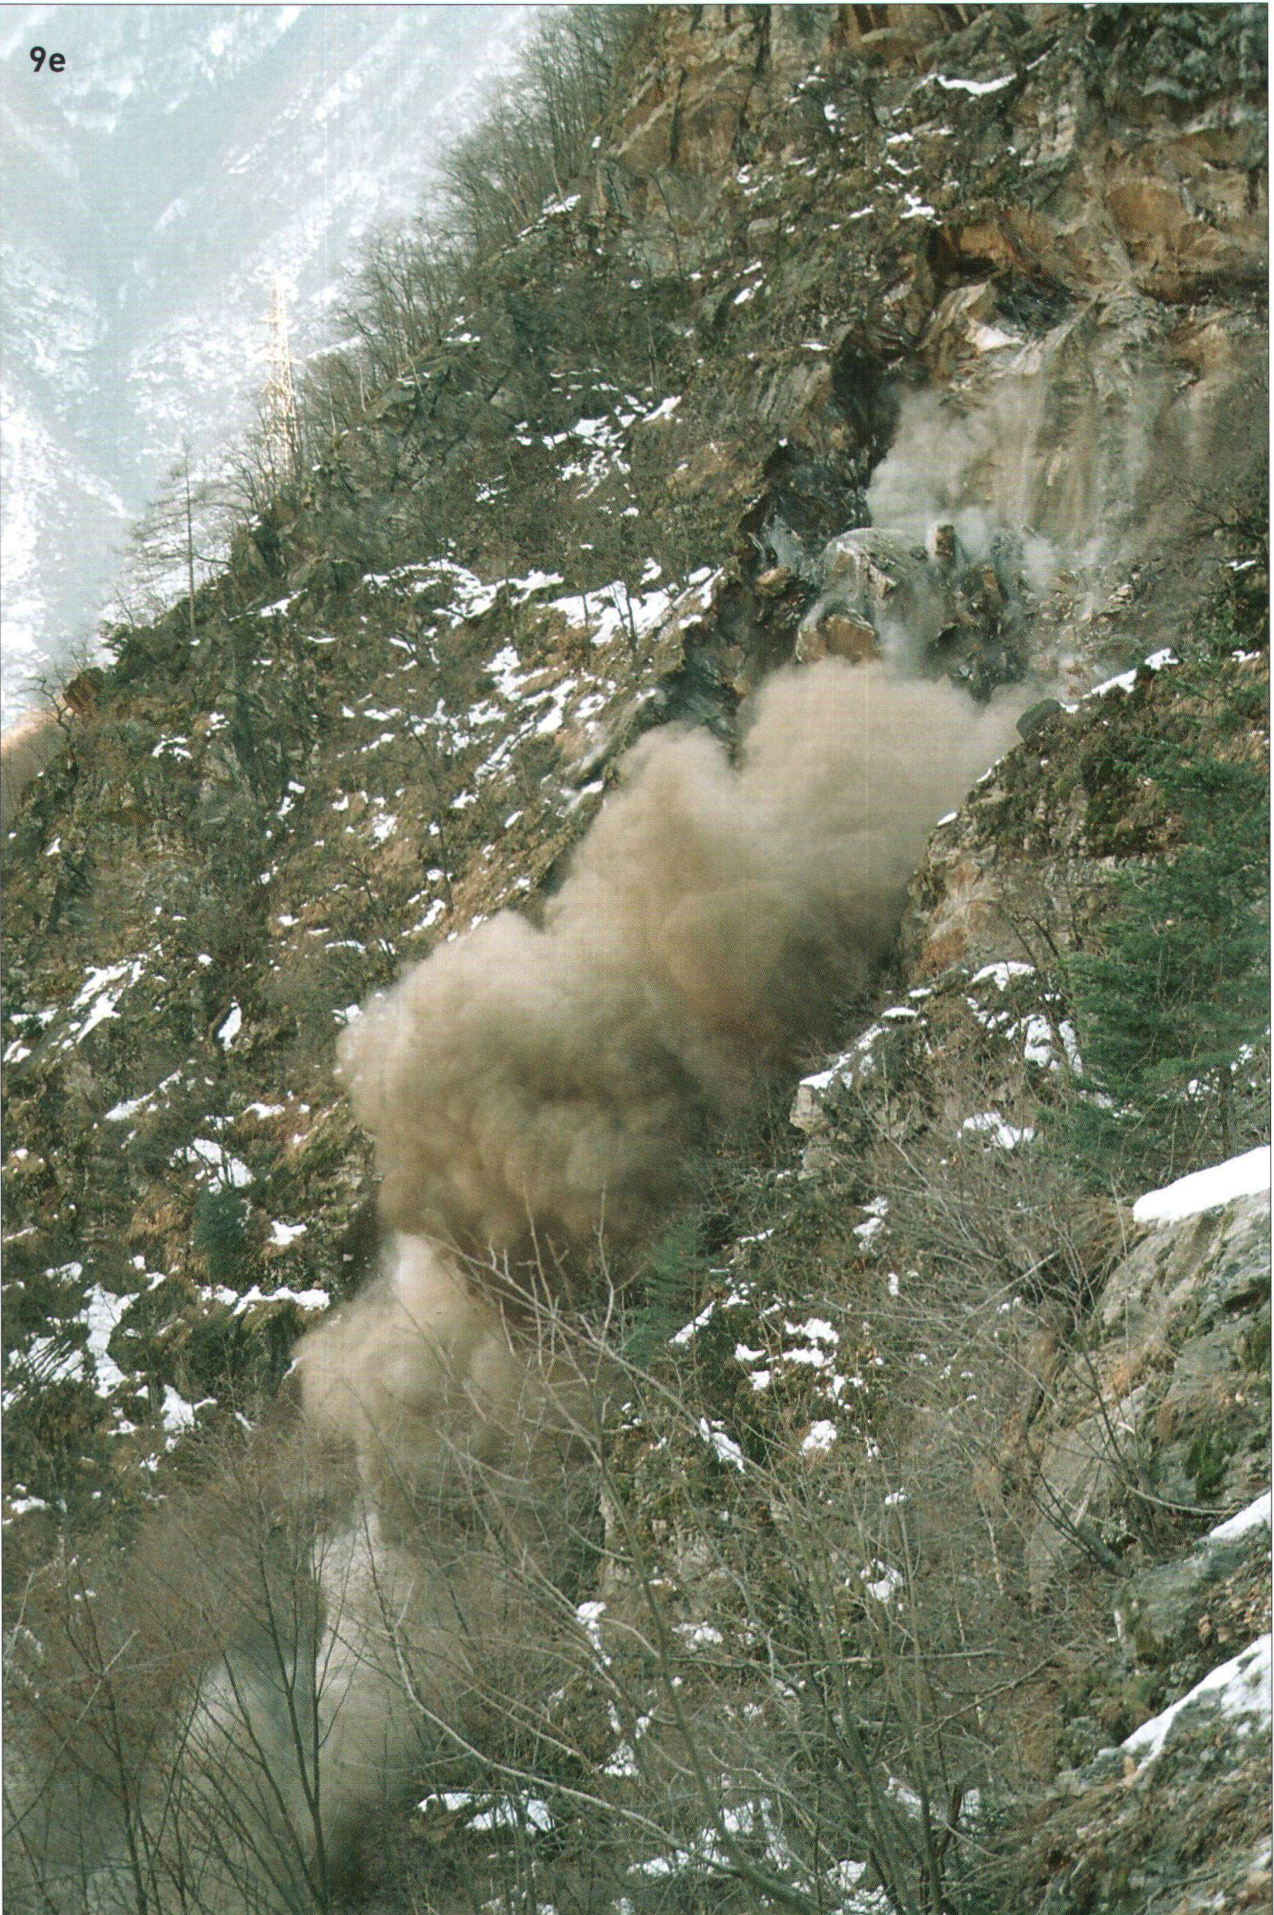
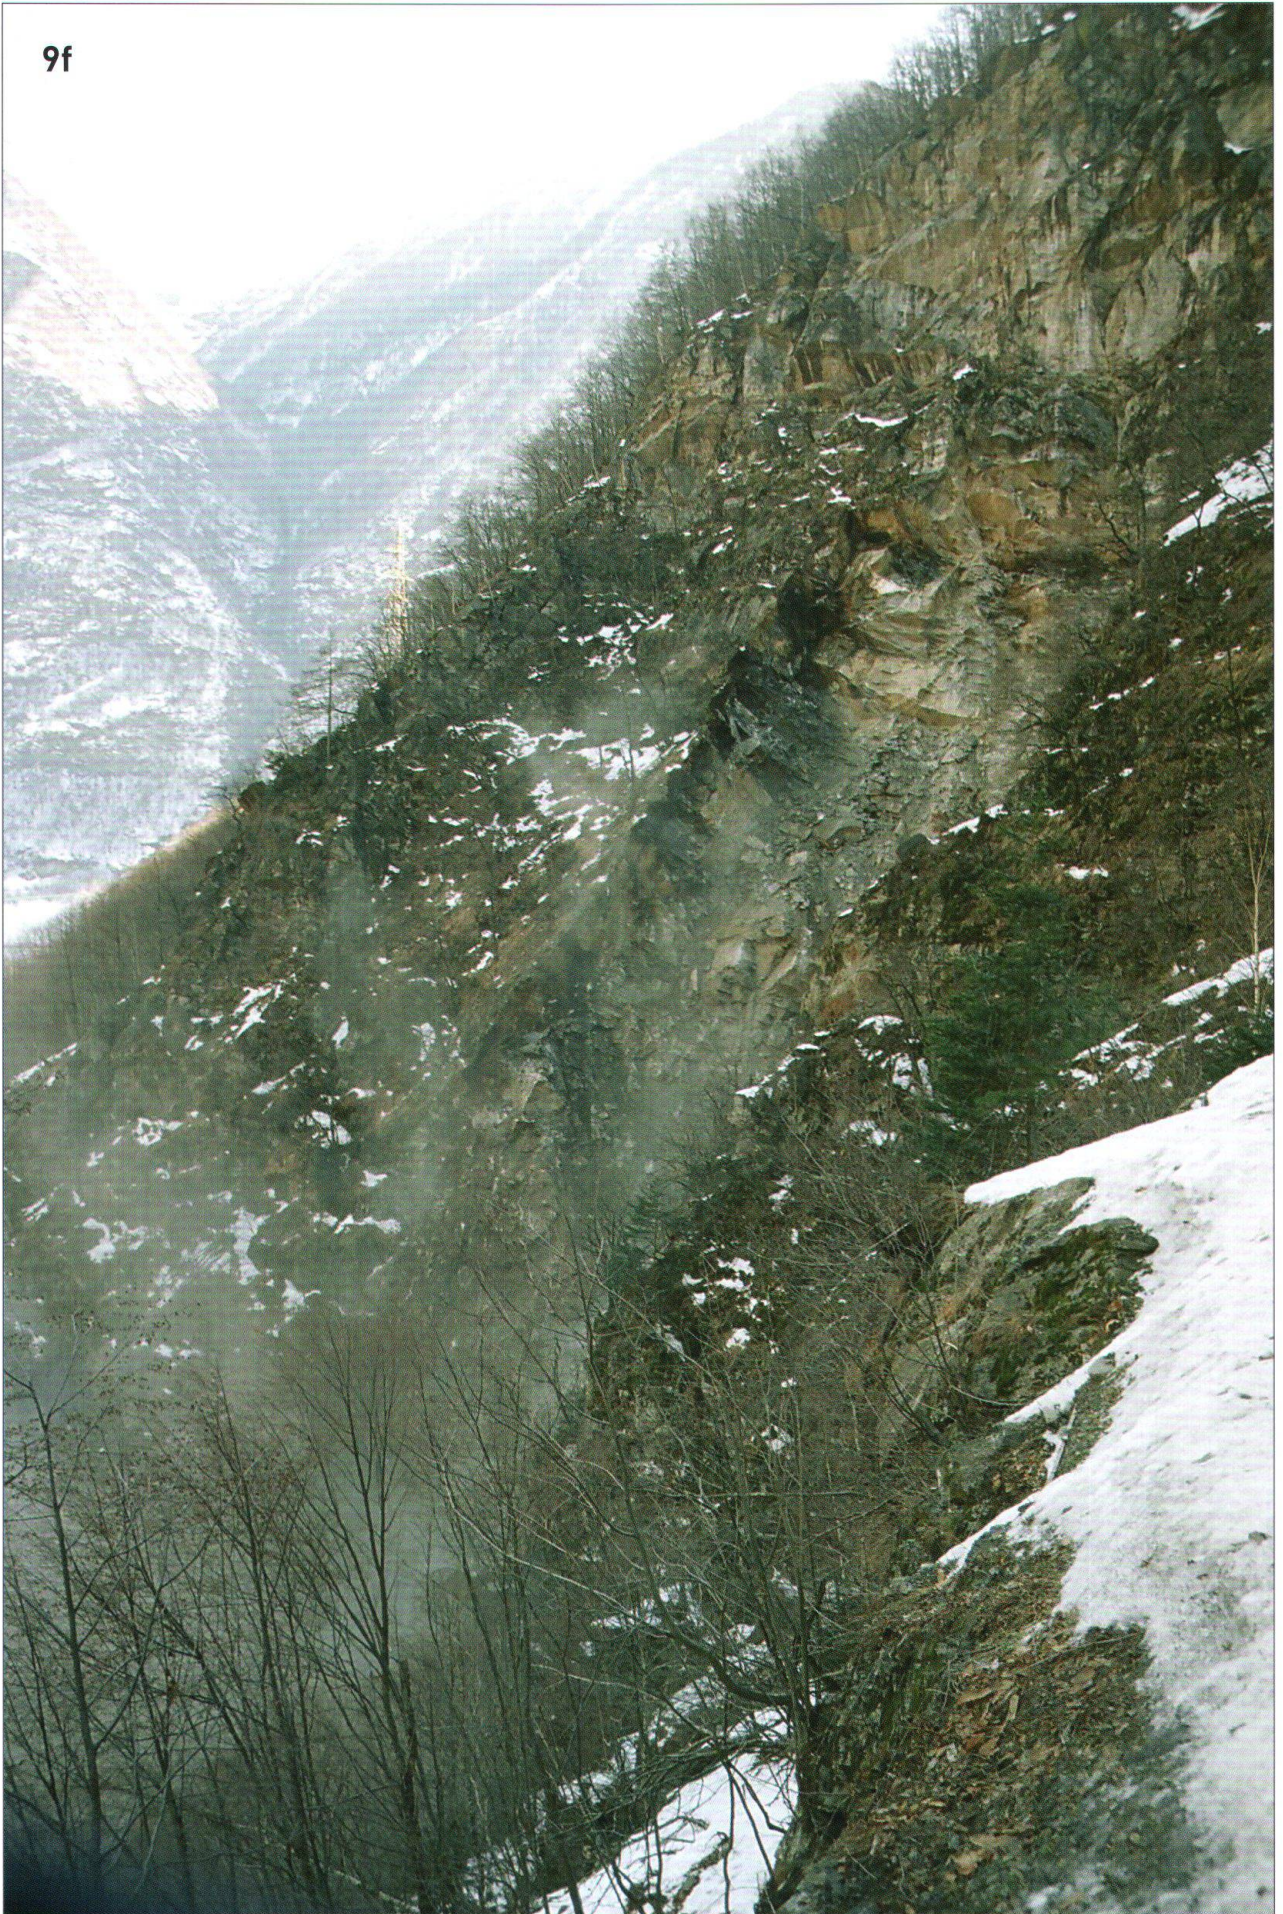
**Fig. 9a-9f:**

Die Bildanalyse zeigt deutlich das Versagen des unter hohen Spannungen stehenden Rippenfusses, das Nachbrechen des Tunnelportals und der Brücke und schliesslich das Hinterherstürzen der oberhalb der Brücke gelegenen Felsmasse.

Wie die Bildanalyse zeigt, kam es zum Versagen des ~40 m unter der Brücke liegenden Felsrippenfusses. Dieser zog das Tunnelportal und die Brücke mit sich. Zu diesem Zeitpunkt war die über der Brücke positionierte, kritische Sturzmasse noch nahezu intakt (Fig. 9a–9f). Dann stürzte diese hinterher. Schliesslich lösten sich die benachbarte Felspartie am Rippenfuss sowie der darüber

gelegene Teil. Entsprechend dem Versagen des überbeanspruchten Felswandfusses erfolgte der Absturzvorgang von unten nach oben. Die Abbruchstelle wurde relativ sauber ausgeräumt, lokal verbleibende Schutzansammlungen werden die Sommer- und Herbstgewitter in die Calancasca befördern. Nur Fischer sind in nächster Zeit noch einer Gefährdung ausgesetzt.
