## Der Felssturz, der sich auf die Stunde genau ankündigte Ruedi Krähenbühl<sup>1</sup>

**Stichworte:** Felssturz, Absturzprognose, Auslöseprozess, Calancatal, Graubünden

### Zusammenfassung

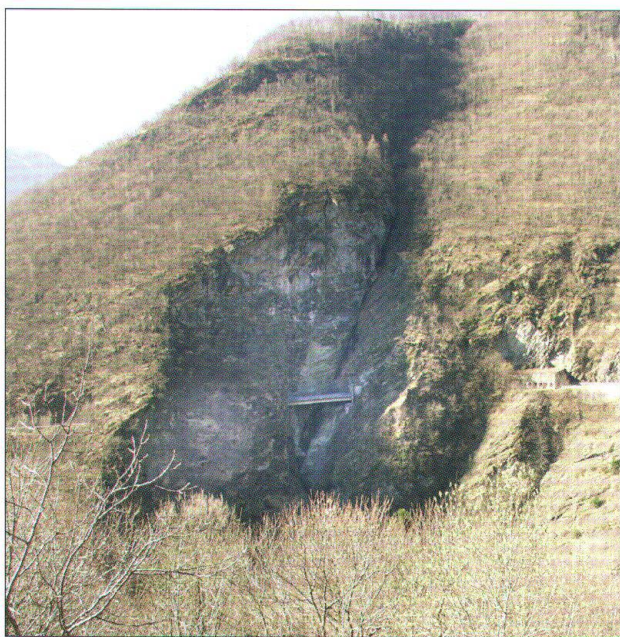
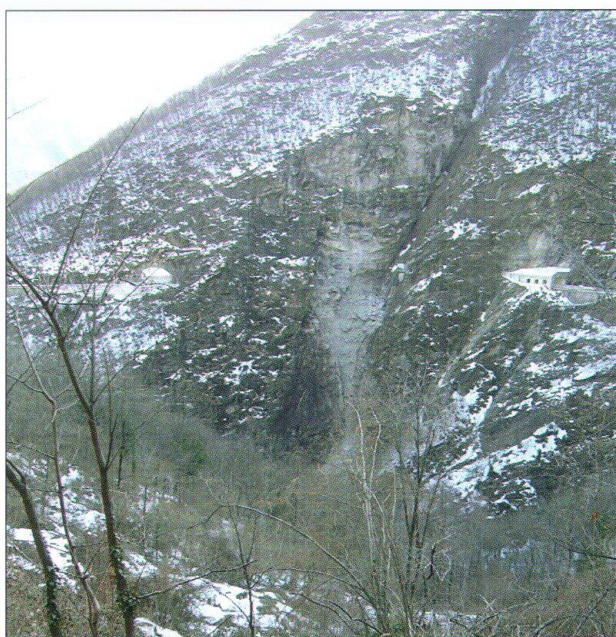
**Fig. 1:** Am 3. Februar 2006 wurde das Val d'Infern zur Hölle, der Felssturz riss die Brücke in die Tiefe.

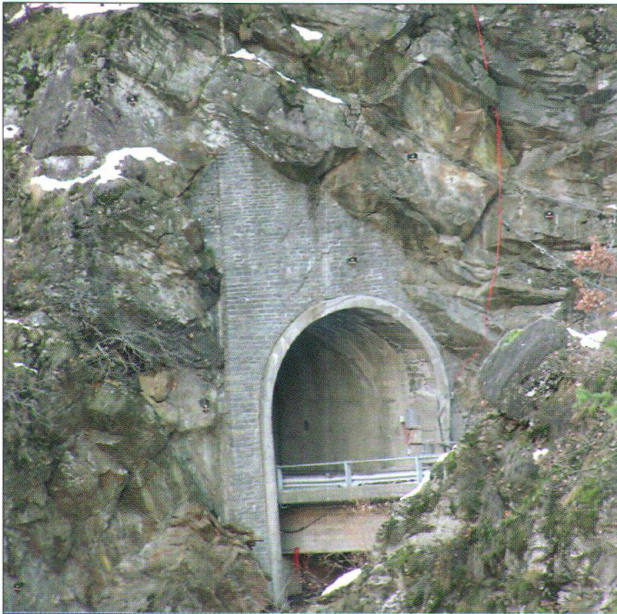
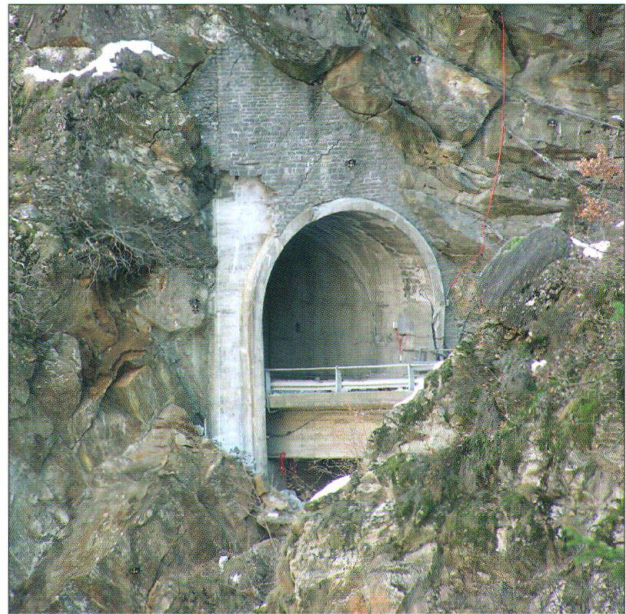
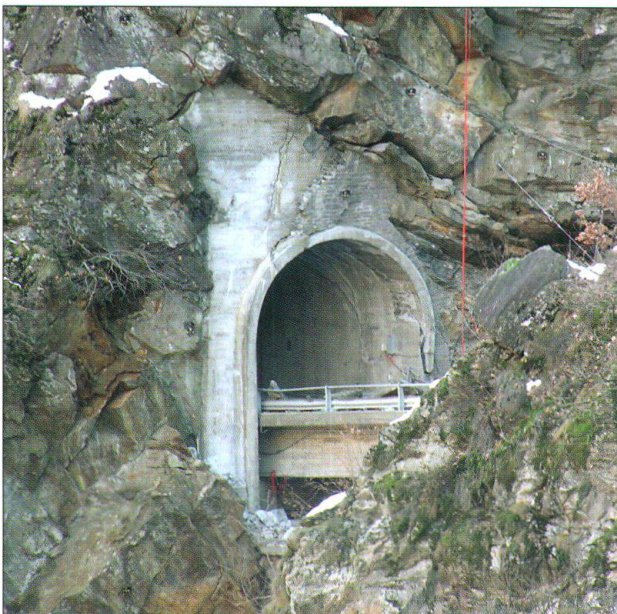
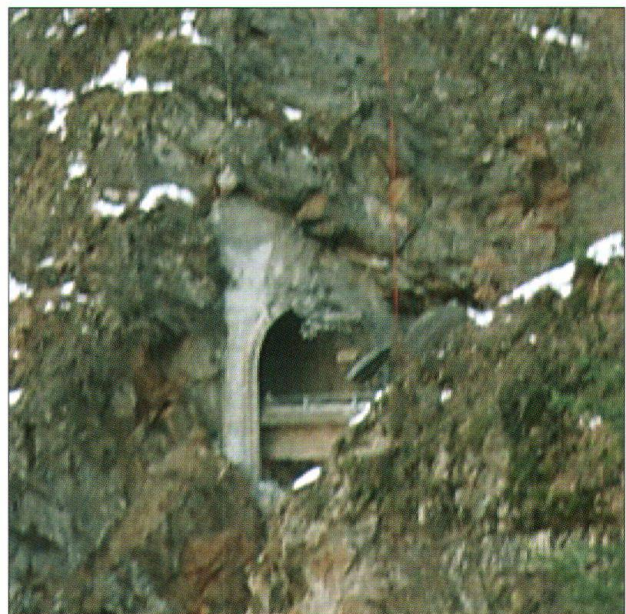
**Fig. 7:** Das Tunnelportal wurde innerhalb der letzten 3 Stunden stark deformiert [Zeitpunkt vor dem Absturz: oben links  $2\frac{3}{4}$  h, oben rechts  $1\frac{1}{2}$  h, unten links  $\frac{3}{4}$  h, unten rechts  $\frac{1}{2}$  h].

rippe wurde stark zerrissen und deformiert und die Steinverkleidung begann zu bröckeln (Fig. 7). Alle Messeinrichtungen blieben bis 30 Minuten vor dem Absturz intakt, dann riss das Sammelkabel zum Datenlogger am Tunnelportal (Fig. 8). Die letzten Messdaten wurden um 12.12 Uhr registriert. Um 12.44 Uhr war es dann so weit. Dem Betrachter bot sich das einmalige Bild eines gleichzeitigen Versagens der ganzen Felsrippe. Durch die vom Aufprall aufsteigenden Staubwolken wurde die Sicht rasch getrübt.

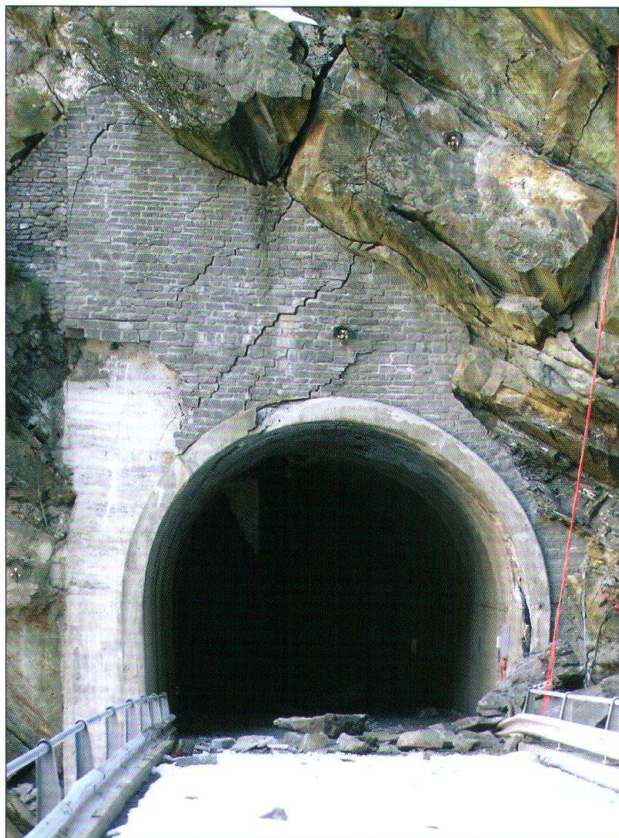
**Fig. 8:** Das Portal wird zerschert und verdrückt; wo das rechte Parament aufreisst, führt das Sammelkabel der Messgeber zum Datenlogger durch; trotzdem konnte bis 30 Minuten vor dem Absturz noch gemessen werden.

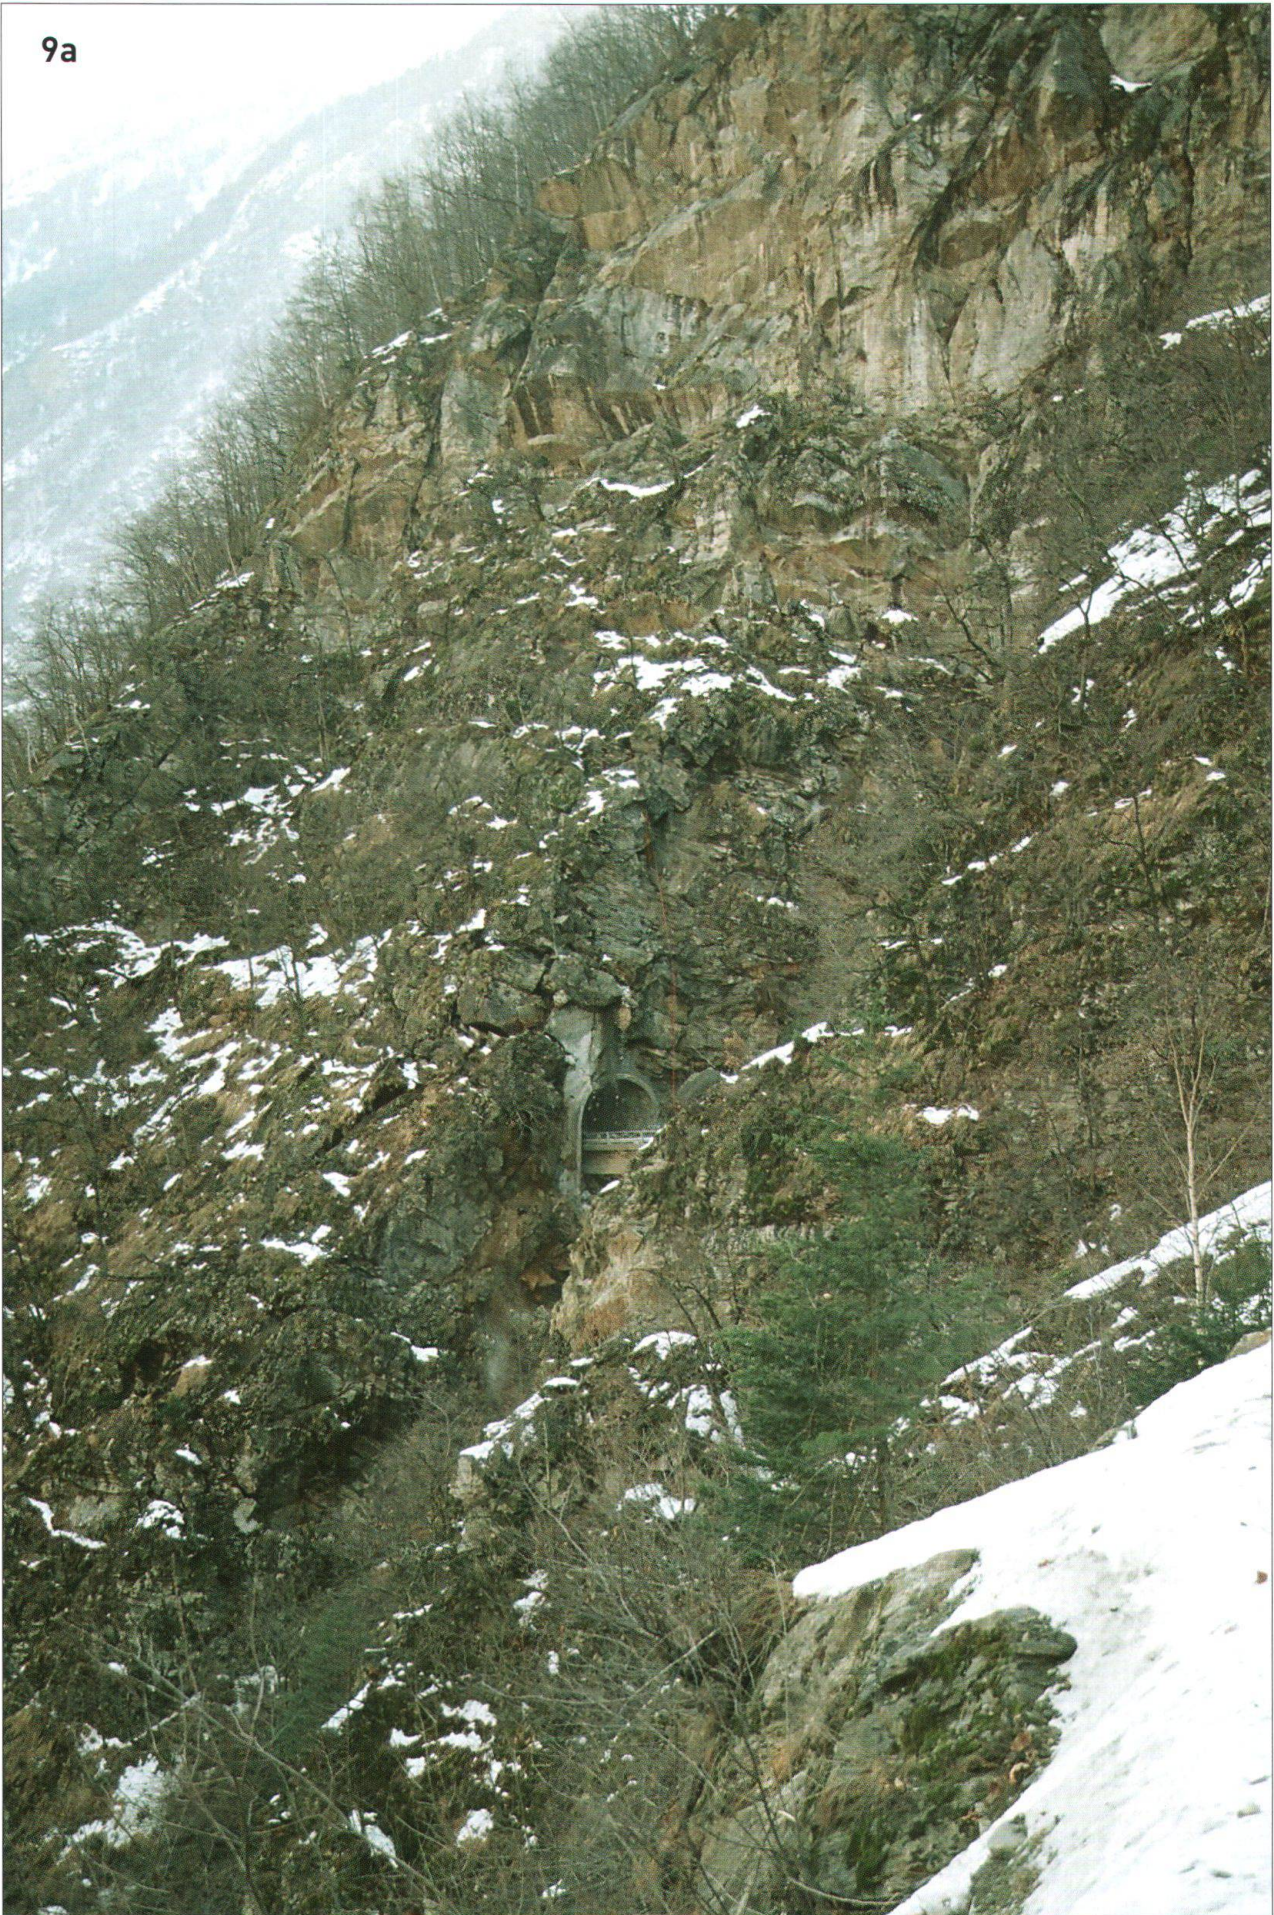
9a

Die Bildanalyse zeigt deutlich das Versagen des unter hohen Spannungen stehenden Rippenfusses, das Nachbrechen des Tunnelportals und der Brücke und schliesslich das Hinterherstürzen der oberhalb der Brücke gelegenen Felsmasse.

Wie die Bildanalyse zeigt, kam es zum Versagen des ~40 m unter der Brücke liegenden Felsrippenfusses. Dieser zog das Tunnelportal und die Brücke mit sich. Zu diesem Zeitpunkt war die über der Brücke positionierte, kritische Sturzmasse noch nahezu intakt (Fig. 9a–9f). Dann stürzte diese hinterher. Schliesslich lösten sich die benachbarte Felspartie am Rippenfuss sowie der darüber

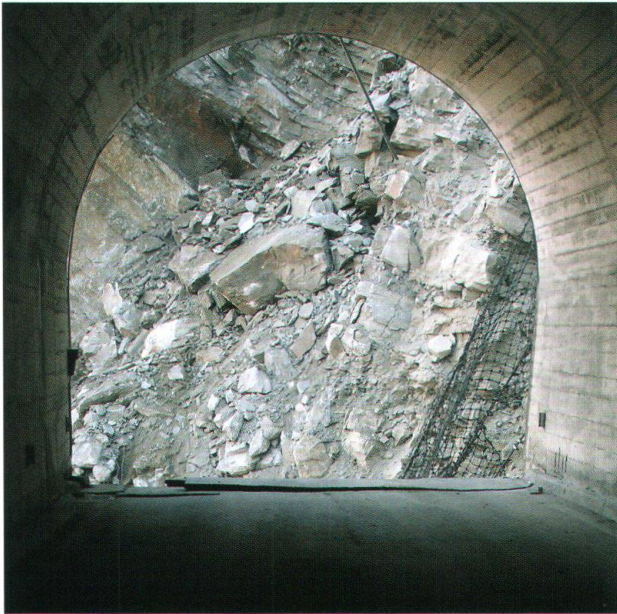
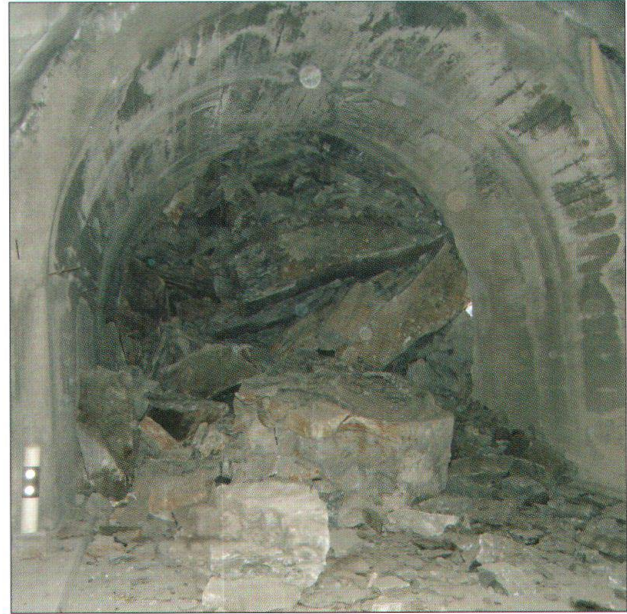
**Fig. 10:** Glücklicherweise sah nie ein Verkehrsteilnehmer in voller Fahrt solche Bilder (links Tunnelausfahrt Richtung Grono, rechts jene Richtung Arvigo).

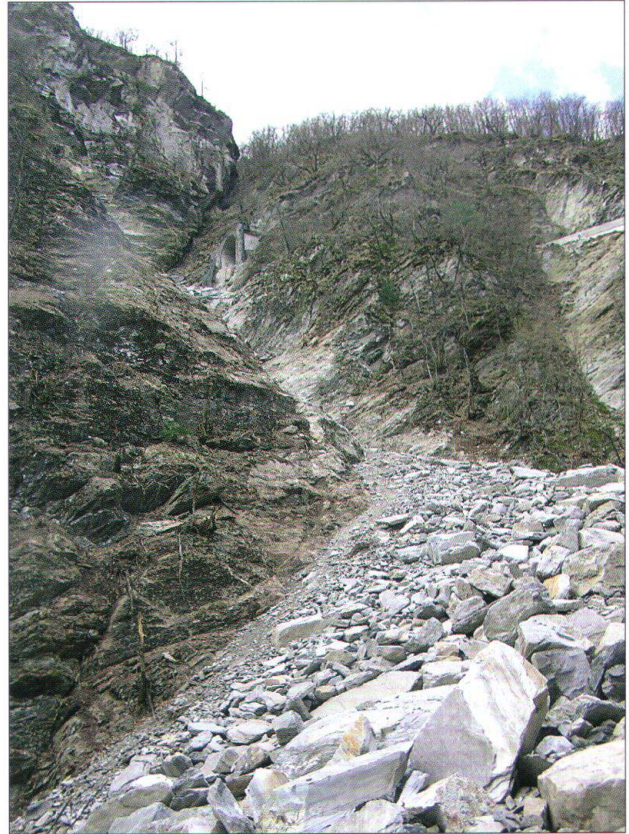
**Fig. 11:** Blick von der Calancasca hinauf über den Schuttkegel ins Tal der Hölle, wo seit dem 3. Februar 2006 die Brücke fehlt.

Der Sturzkegel vermochte das an dieser Stelle breite Bett der Calancasca nicht vollständig zu verfüllen, entsprechend kam es zu keinem Wasserrückstau. Die grössten Sturzblöcke erreichten Zimmergrösse und das Blockmaterial präsentierte sich in frischem Zustand. Von der mit ~10'000 m<sup>3</sup> Fels überschütteten Brücke wurde nur noch ein ~1/8 m<sup>3</sup> grosses, gerundetes Betonstück vorgefunden. Der Rest war von den Gneisblöcken – ähnlich wie in einer Prallmühle – zerkleinert worden und verschwand im Schuttkegel (Fig. 11).
