**Zeitschrift:** Bulletin für angewandte Geologie  
**Herausgeber:** Schweizerische Vereinigung der Petroleum-Geologen und –Ingenieure;  
Schweizerische Fachgruppe für Ingenieur-Geologie  
**Band:** 11 (2006)  
**Heft:** 2

**Artikel:** Der Bergsturz von Goldau 1806 : was wissen wir 200 Jahre nach der  
Katastrophe?  
**Autor:** Thuro, Kurosch / Berner, Christof / Eberhardt, Erik  
**DOI:** <https://doi.org/10.5169/seals-226165>

# Der Bergsturz von Goldau 1806 - Was wissen wir 200 Jahre nach der Katastrophe? Kuroschi Thuro<sup>1</sup>, Christof Berner<sup>2</sup>, Erik Eberhardt<sup>3</sup>

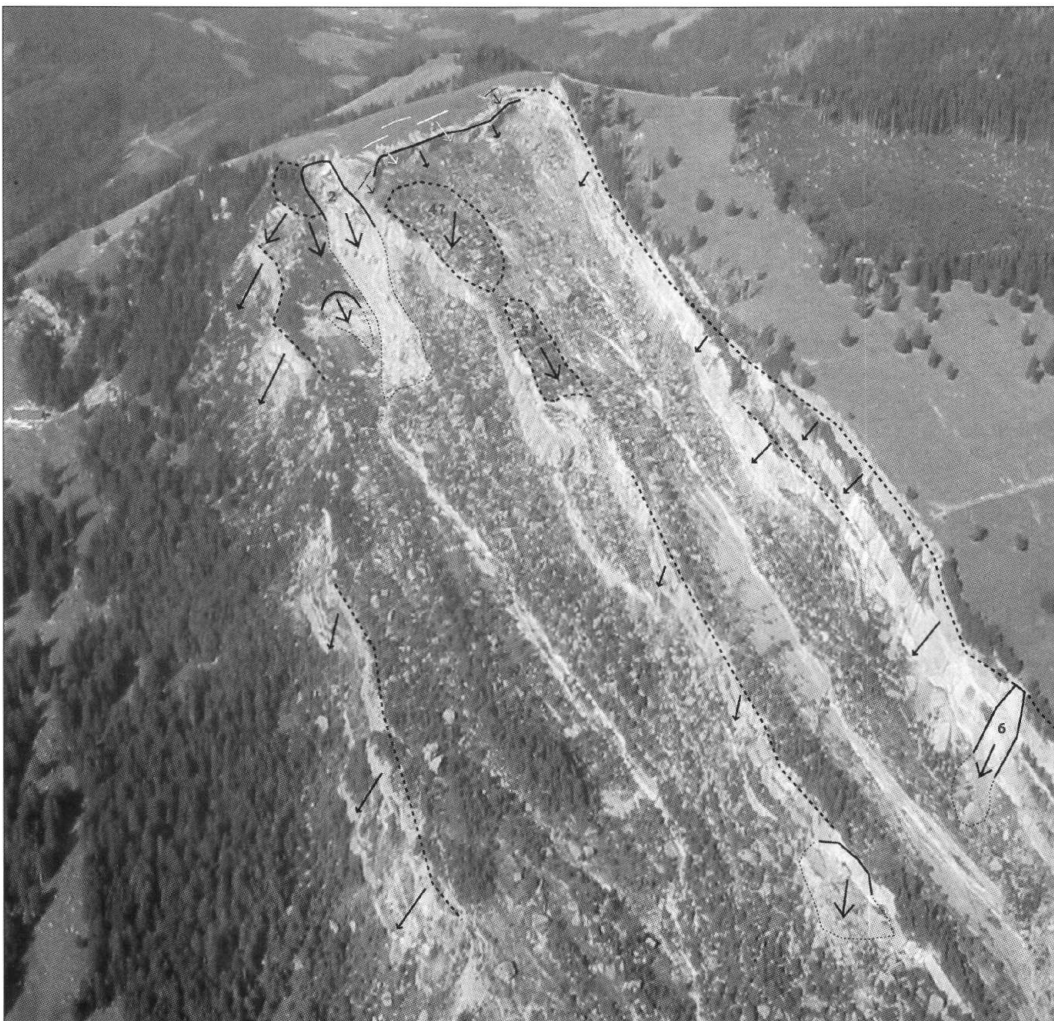
**Fig. 12:** Luftansicht einiger aktueller und potentieller Ereignisse mit hohem Gefahrenpotential in der Abrissnische des Goldauer Bergsturzes (Luftbild: Sturzenegger).

beurteilt werden. Hilfreich war auch die Befliegung des Bergsturzareals mit einem Leichtflugzeug (Fig. 12). Dabei konnten die an den Abbruchkanten bereits kartierten Phänomene im Zusammenhang beobachtet und gleichzeitig auf dem Luftbild eingezeichnet werden.

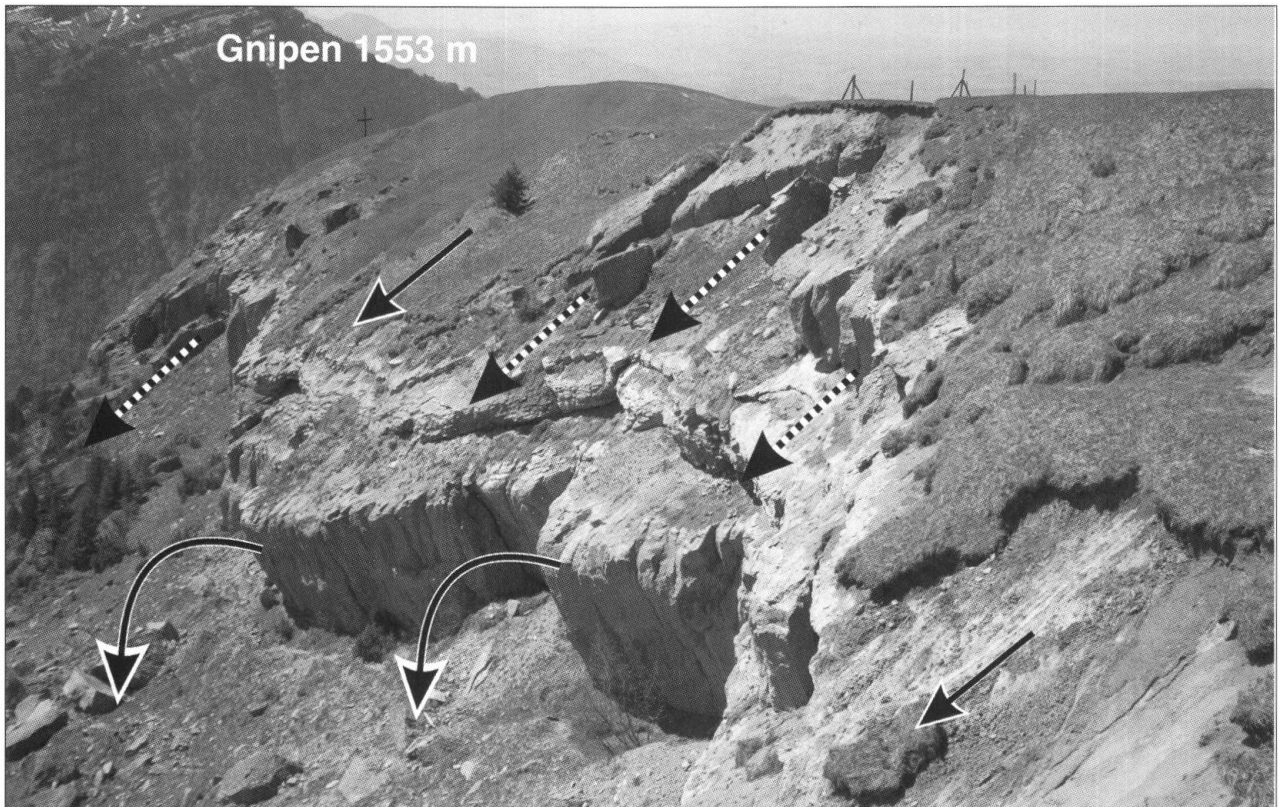
**Fig. 13:** Darstellung aller risikorelevanten Prozesse im Gratbereich. Geschwungene Pfeile: Toppling (starke Intensität). Gestrichelte Pfeile: Kriechen, Gleiten und Stürzen von Festgestein und einzelnen Blöcken (mittlere Intensität). Ausgezogene Pfeile: Langsames Abgleiten von Oberboden/Lockermaterial auf Mergelschicht (schwache bis mittlere Intensität). Am rechten unteren Bildrand ist dieser Prozess in fortgeschrittenem Stadium zu sehen.

Fig. 13 zeigt beispielhaft die risikorelevanten Prozesse des Topplings, des Rutschens und Stürzens, sowie des Kriechens bzw. Fließens im Bereich des Gnipen - Rossberg - Grates. Noch während der Kartierarbeiten erfolgte dabei ein kleinerer, etwa 5'000 m<sup>3</sup> Material umfassender Felssturz kurz unterhalb und westlich des Gnipen - Gipfelkreuzes (Fig. 14).
