Zeitschrift:	Bulletin für angewandte Geologie
Herausgeber:	Schweizerische Vereinigung der Petroleum-Geologen und –Ingenieure; Schweizerische Fachgruppe für Ingenieur-Geologie
Band:	11 (2006)
Heft:	2
Artikel:	Der Bergsturz von Goldau 1806 : was wissen wir 200 Jahre nach der Katastrophe?
Autor:	Thuro, Kurosch / Berner, Christof / Eberhardt, Erik
DOI:	https://doi.org/10.5169/seals-226165

Der Bergsturz von Goldau 1806 - Was wissen wir 200 Jahre nach der Katastrophe? Kurosche Thuro¹, Christof Berner², Erik Eberhardt³

Stichworte: Goldauer Bergsturz, Felsrutschung, Molasse

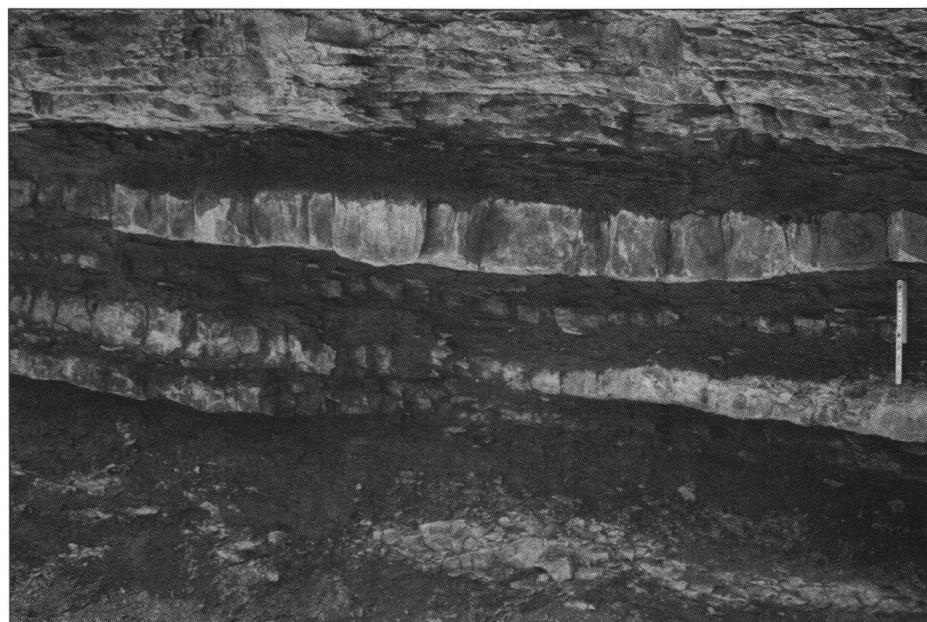
Fig. 2:
Detail einer Sandstein-Mergel-Wechselsequenz. Grösse des Massstab 20 cm.

homogen anzusehenden Aufbaus müssen diese Grobschüttungen als Muren oder verwandte, fliessende Hangbewegungen auf den zu dieser Zeit (ca. 24 Mio. Jahre vor heute, oberes Oligozän/unteres Miozän) riesigen Schwemmfächern abgelagert worden sein. Richtung Norden bzw. nach oben hin nehmen die Mergel an Häufigkeit zu und sind oft mit Sandsteinbänken verzahnt oder wechsellagern engräumig mit ihnen - bei Mächtigkeiten von wenigen Dezimetern bis einigen Metern (Fig. 2).

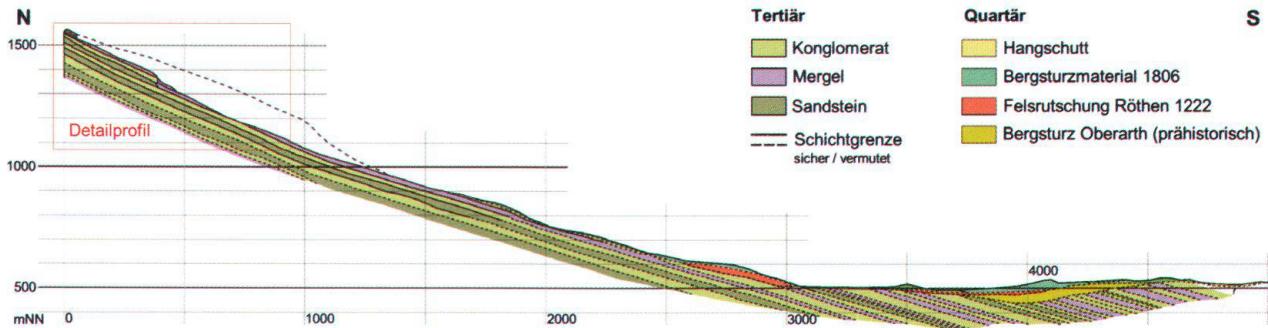
Fig. 6: Aktueller Längsschnitt durch die Gleitfläche des Bergsturzes von Goldau 1806 (Berner 2004).

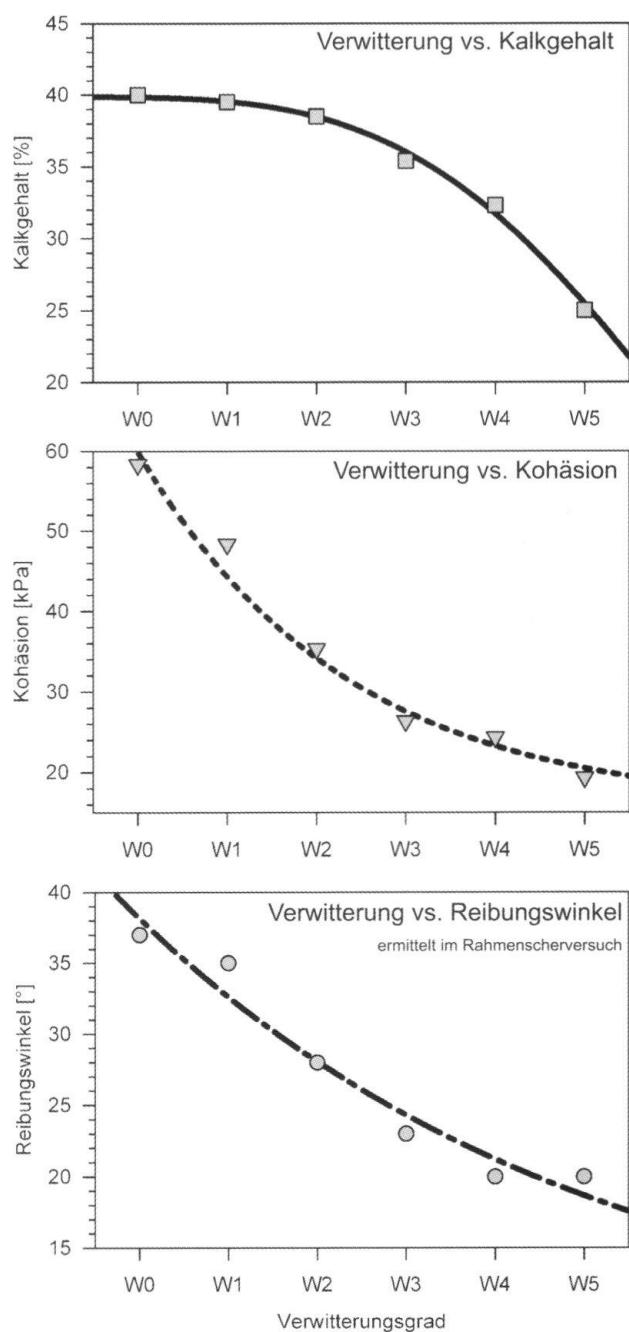
Fig. 8: Abnahme der Bodenkennwerte mit zunehmender Verwitterung.

In den Mergeln kommt es - insbesondere durch chemische Verwitterungsprozesse - nachweislich zu einer Entkalkung und daher Umwandlung in kalkärmere Ton-Silt-Gemische (Fig. 8). Damit einhergehend ist eine signifikante Erniedrigung der Kohäsion und Reibung. Dabei ist die Entkalkung in den Verwitterungsstufen W1 (schwach verwittert) bis W3 (stark verwittert) nur etwa 5% und trotzdem ist das Absinken der Kennwerte geradezu dramatisch. Dies ist damit zu erklären, dass bei beginnender Verwitterung

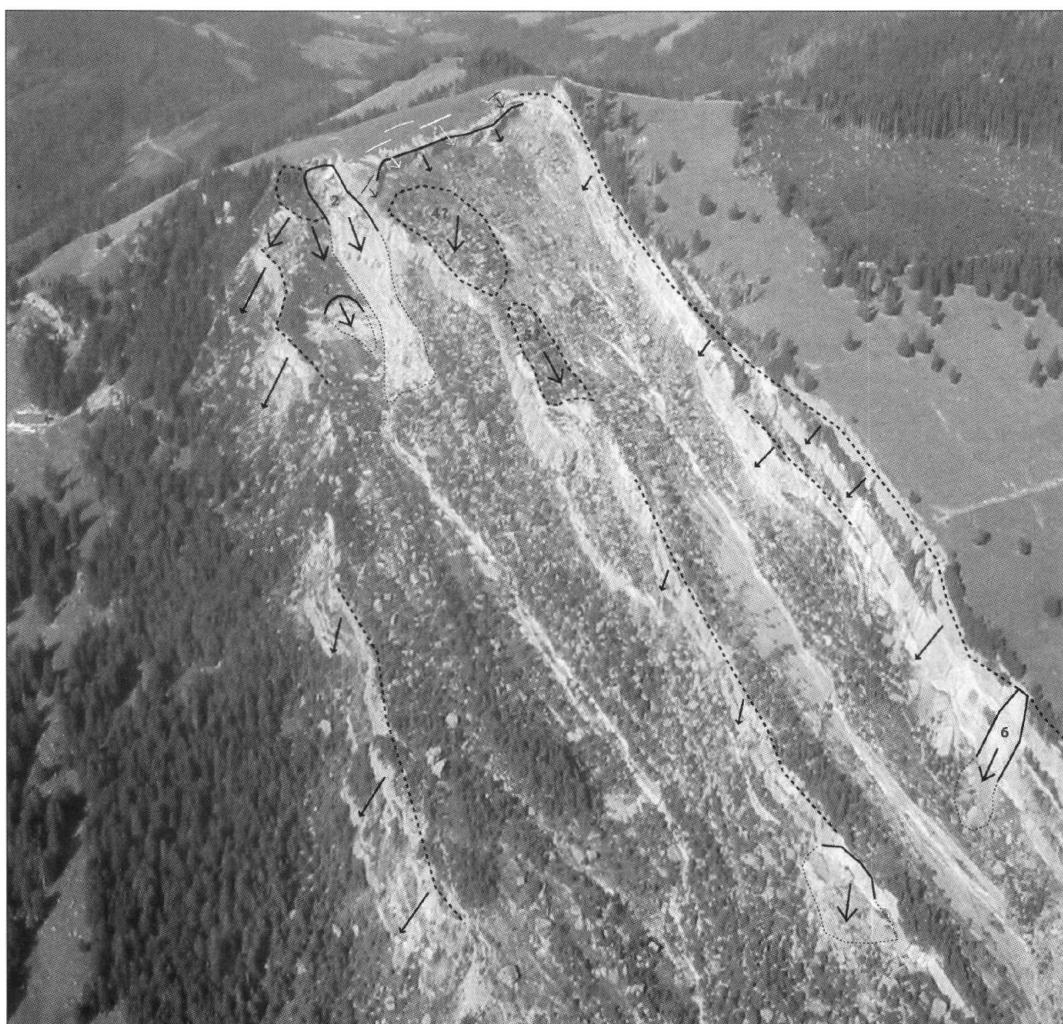
Fig. 12: Luftansicht einiger aktueller und potentieller Ereignisse mit hohem Gefahrenpotential in der Abrissnische des Goldauer Bergsturzes (Luftbild: Sturzenegger).

beurteilt werden. Hilfreich war auch die Befliegung des Bergsturzareals mit einem Leichtflugzeug (Fig. 12). Dabei konnten die an den Abbruchkanten bereits kartierten Phänomene im Zusammenhang beobachtet und gleichzeitig auf dem Luftbild eingezzeichnet werden.

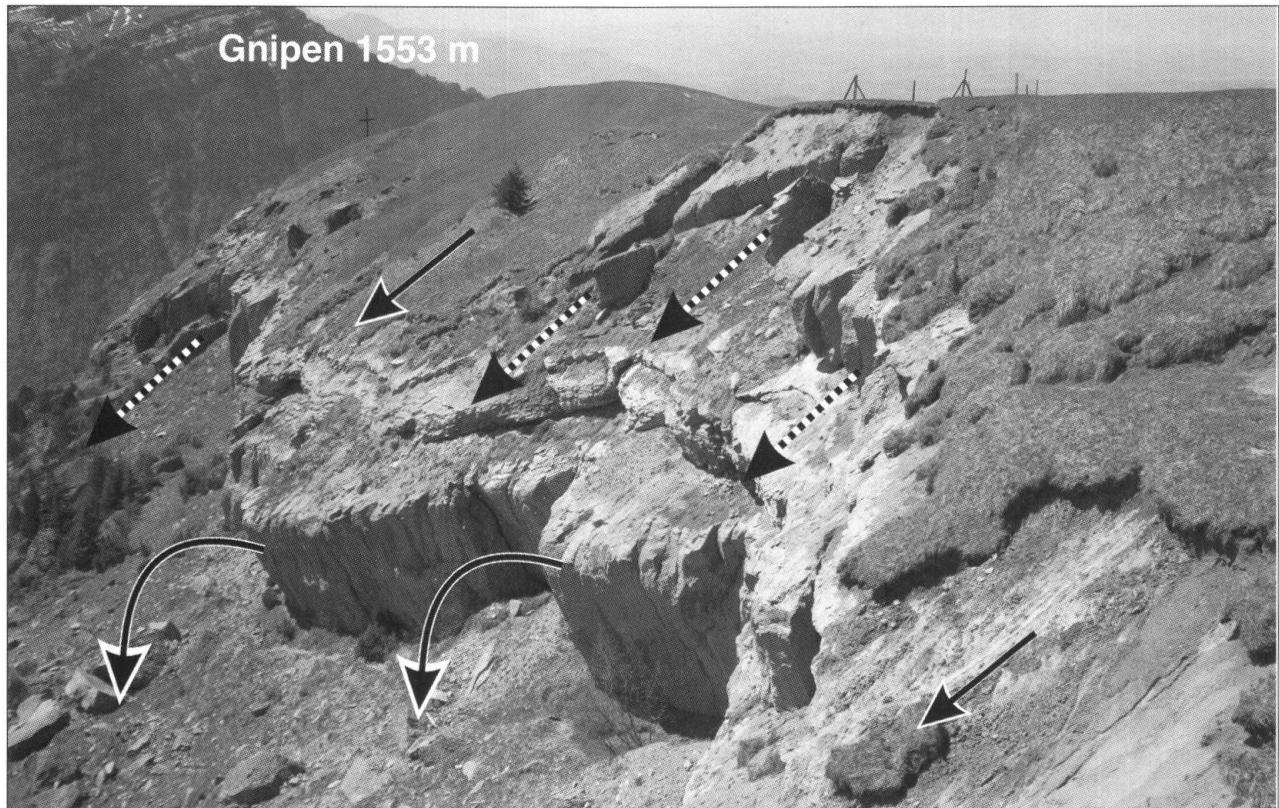
Fig. 13: Darstellung aller risikorelevanten Prozesse im Gratbereich. Geschwungene Pfeile: Toppling (starke Intensität). Gestrichelte Pfeile: Kriechen, Gleiten und Stürzen von Festgestein und einzelnen Blöcken (mittlere Intensität). Ausgezogene Pfeile: Langsames Abgleiten von Oberboden/Lockermaterial auf Mergelschicht (schwache bis mittlere Intensität). Am rechten unteren Bildrand ist dieser Prozess in fortgeschrittenem Stadium zu sehen.

Fig. 13 zeigt beispielhaft die risikorelevanten Prozesse des Topplings, des Rutschens und Stürzens, sowie des Kriechens bzw. Fließens im Bereich des Gnipen - Rossberg - Grates. Noch während der Kartierarbeiten erfolgte dabei ein kleinerer, etwa 5'000 m³ Material umfassender Felssturz kurz unterhalb und westlich des Gnipen - Gipfelkreuzes (Fig. 14).
