**Zeitschrift:** Bulletin für angewandte Geologie  
**Herausgeber:** Schweizerische Vereinigung der Petroleum-Geologen und –Ingenieure;  
Schweizerische Fachgruppe für Ingenieur-Geologie  
**Band:** 11 (2006)  
**Heft:** 2

**Artikel:** Der Bergsturz von Goldau 1806 : was wissen wir 200 Jahre nach der  
Katastrophe?  
**Autor:** Thuro, Kurosch / Berner, Christof / Eberhardt, Erik  
**DOI:** <https://doi.org/10.5169/seals-226165>

# Der Bergsturz von Goldau 1806 - Was wissen wir 200 Jahre nach der Katastrophe? Kuroschi Thuro<sup>1</sup>, Christof Berner<sup>2</sup>, Erik Eberhardt<sup>3</sup>

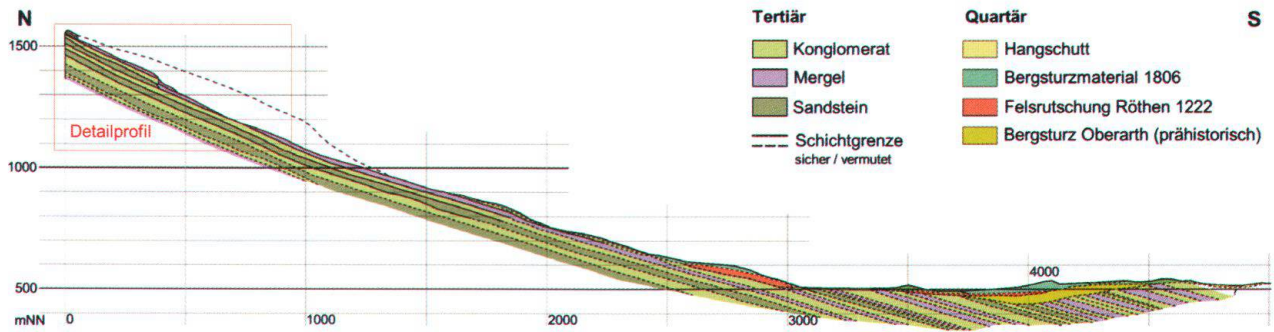
Fig. 6: Aktueller Längsschnitt durch die Gleitfläche des Bergsturzes von Goldau 1806 (Berner 2004).

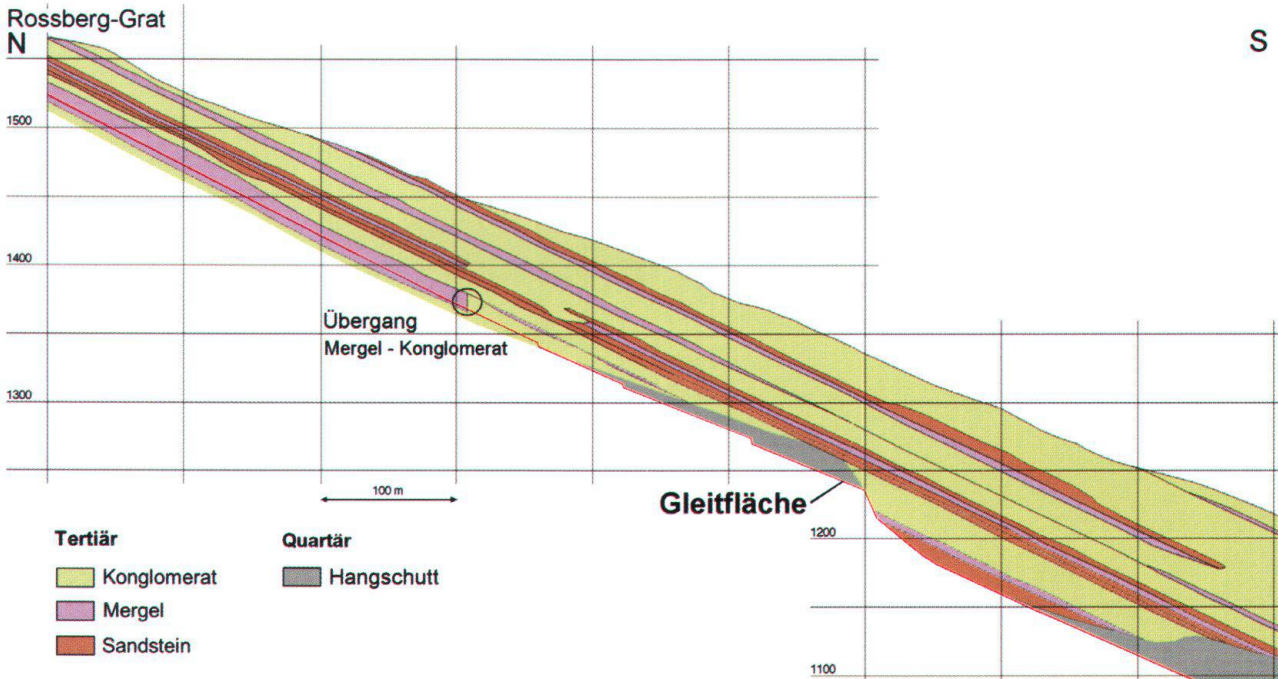
Fig. 7: Detaillierte Ansicht entlang der östlichen Abrisswand des Bergsturzes von Goldau 1806 (Berner 2004) mit Gleitfläche.

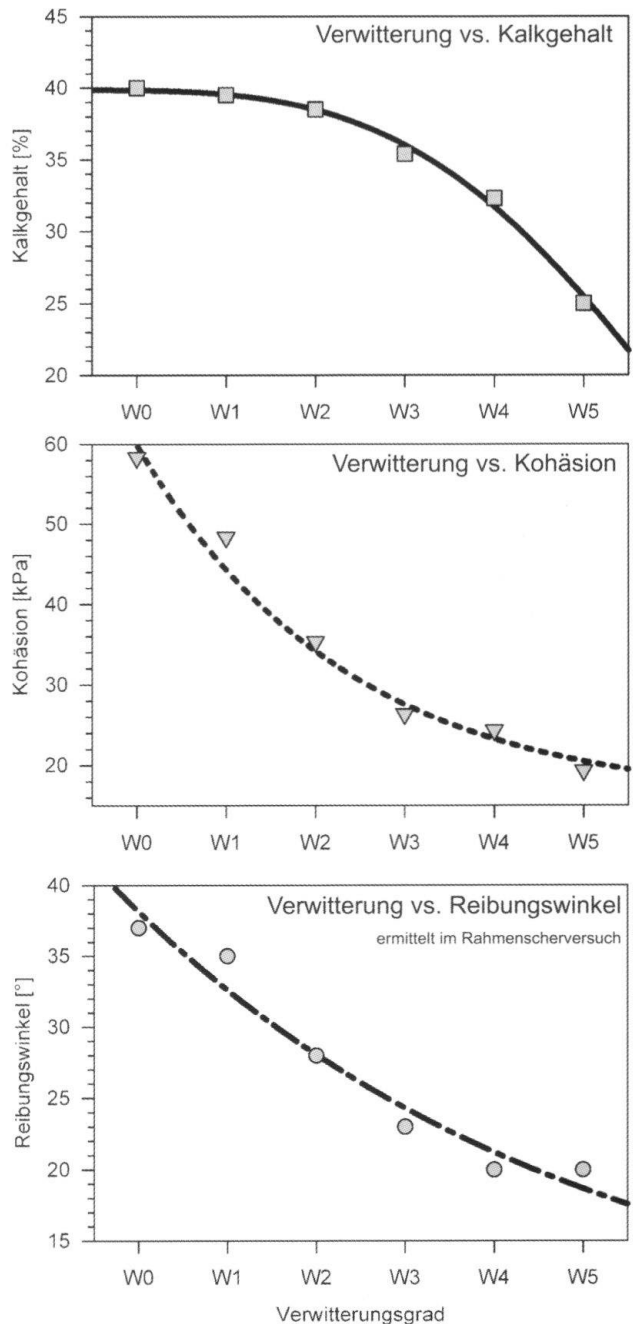
**Fig. 8:** Abnahme der Bodenkennwerte mit zunehmender Verwitterung.

In den Mergeln kommt es - insbesondere durch chemische Verwitterungsprozesse - nachweislich zu einer Entkalkung und daher Umwandlung in kalkärmere Ton-Silt-Gemische (Fig. 8). Damit einhergehend ist eine signifikante Erniedrigung der Kohäsion und Reibung. Dabei ist die Entkalkung in den Verwitterungsstufen W1 (schwach verwittert) bis W3 (stark verwittert) nur etwa 5% und trotzdem ist das Absinken der Kennwerte geradezu dramatisch. Dies ist damit zu erklären, dass bei beginnender Verwitterung
