Zeitschrift: Bulletin für angewandte Geologie

Artikel: Die Bergstürze am Rossberg und die Massenbewegung in Folge des Unwetters vom August 2005 : ein Exkursionsführer

Die Bergstürze am Rossberg und die Massenbewegungen in Folge des Unwetters vom August 2005 - ein Exkursionsführer

Kurosch Thuro¹, Beat Rick², Daniel Bollinger³

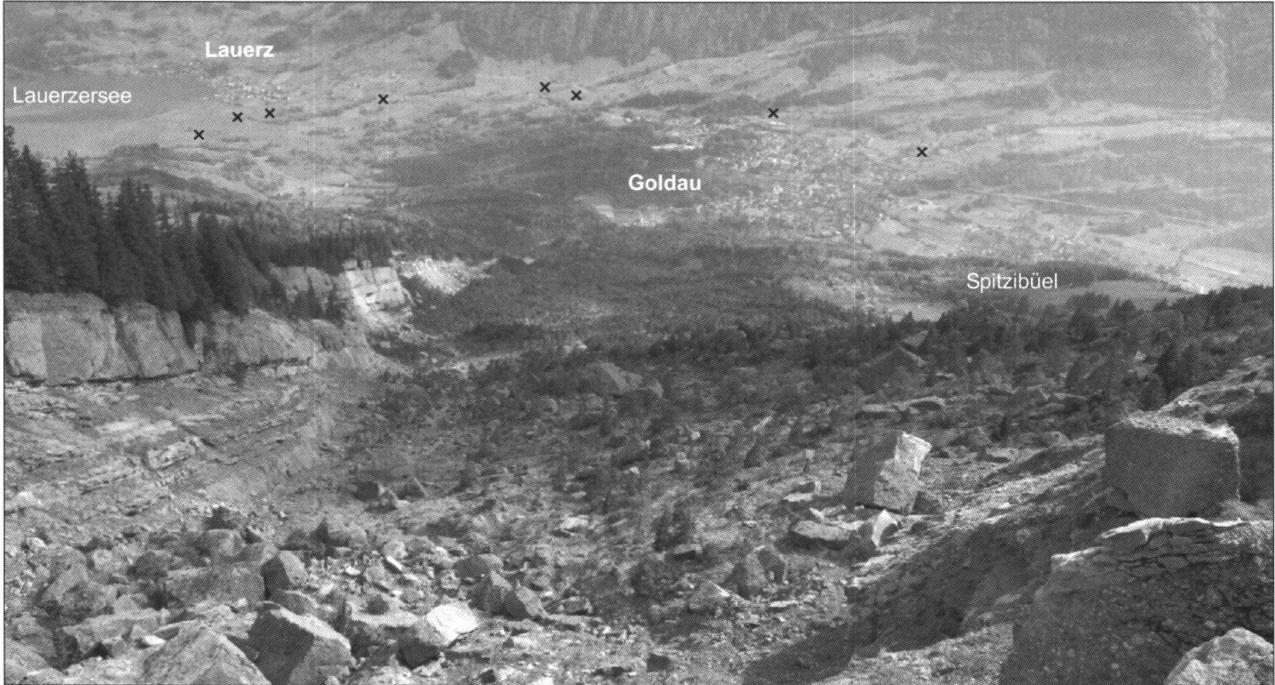
Fig. 5: Übersicht über den Prozessraum des Bergsturzes von 1806. Im Vordergrund ist die mit Blockschutt bedeckte Gleitfläche, links der östliche Abrissrand mit Mergeln und Feinsandsteinen (unten) sowie massiger Nagelfluh (oben) erkennbar. Die Kreuze markieren die ungefähre Lage der entfernten, heute sichtbaren Sturzblöcke (Foto: Ernst Immoos).

Von der Gipelpartie eröffnet sich der Über- blick über den Prozessraum des Bergsturzes von 1806 (Fig. 5). Bis zu 70 m hohe Nagel- fluhwände mit Zwischenlagen von Mergeln und Feinsandsteinen markieren den öst- lichen Abrissrand des Bergsturzes. Gegen Westen wird die Abrisszone begrenzt durch die Nagelfluhrippe, welche von P. 1533 in Falllinie talwärts zieht. Diese dürfte zugleich dem östlichen Abrissrand des prähistori- schen Oberarther Bergsturzes darstellen, auf dessen Gleitfläche die Alpweiden von Spitzibüel liegen. Die bewaldeten Flächen in der unteren Hälfte des Hanges und im Talbo- den östlich des Siedlungsgebietes von Gol- dau entsprechen grössstenteils dem Ablage- rungsbereich. Das Siedlungsgebiet von Gol- dau selbst ist vor allem im Umkreis des Tier- parks und des Bahnhofs auf Bergsturzschutt errichtet. Die Wiederbesiedlung des ver- schütteten Gebietes erfolgte zögerlich. 1835 lebten darin erst 43 Einwohner, mit dem Bau der Gotthardbahlinie stieg deren Zahl aber rasch auf 380 im Jahre 1888 an (Hürlimann 2006). Eine Übersicht über den Wirkungs- raum des Bergsturzes vermittelt Fig. 1.

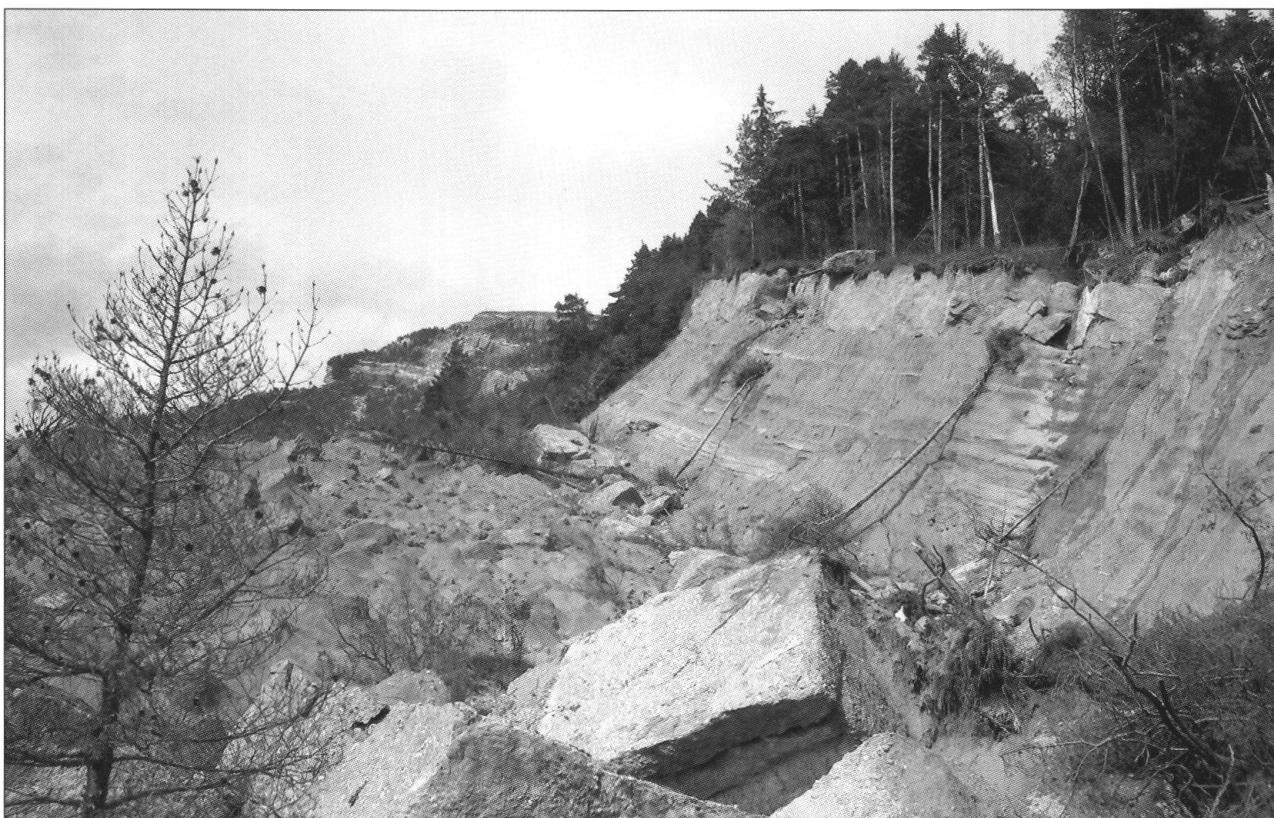
Fig. 6: Abbruchstelle der Felsrutschung vom 22. August 2005 bei Gribsch. An der Abbruchstelle sind die Mergel und Feinsandsteine überdurchschnittlich mächtig ausgebildet. Oben werden sie von einer etwa 3 m mächtigen, zerklüfteten Nagelfluhbank überlagert. Der Schichtstapel ist auf der gesamten Höhe des sichtbaren Abrissrandes abgerutscht. Die Gleitfläche befindet sich an der Basis der Mergel (stark verwitterte Mergelhaufen, links im Bild), an der Obergrenze eines darunter liegenden, etwa 20 m mächtigen Nagelfluhbandes. Im Hintergrund ist die Gipfelpartie des Gnipen zu erkennen (Foto September 2006).

Am Abend des 22. August rutschte oberhalb von Gribsch der aus Nagelfluh, Feinsandsteinen und Mergeln bestehende Felsuntergrund auf einer ca. 25° gegen SSE geneigten Schichtfläche ab (Fig. 6). Auf einer Fläche von etwa

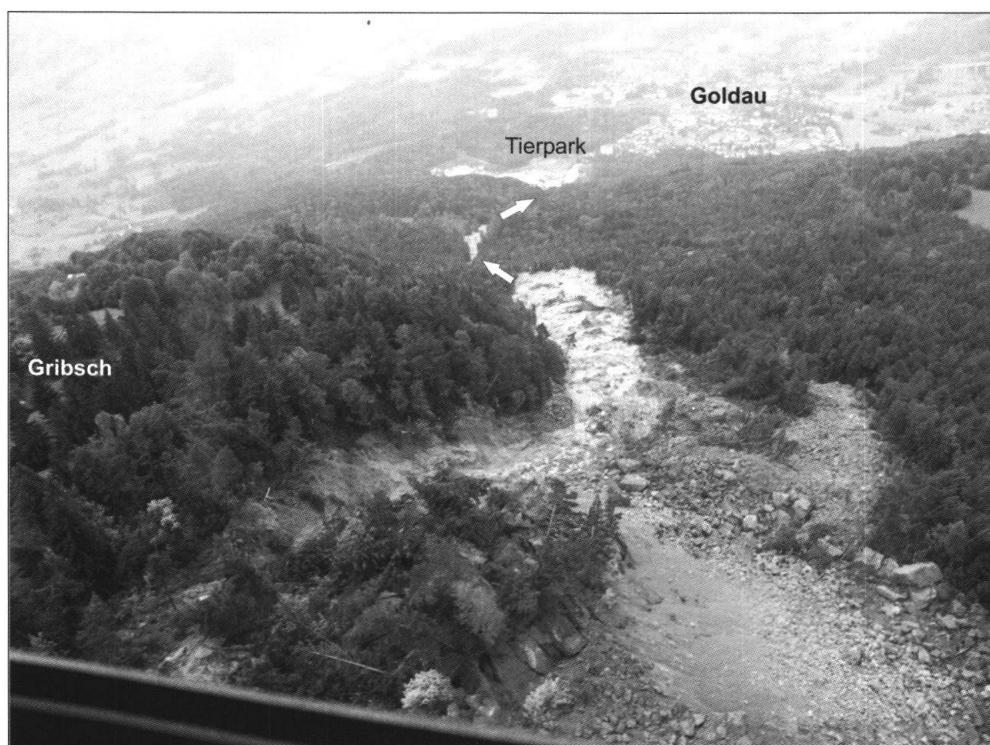
Fig. 7: Transitstrecke des murgangartig abfliessenden Schuttstroms. Dadurch wurde der zuvor geschlossene Wald auf einer Fläche von etwa 10 ha niedergewalzt (Foto: Kapo Schwyz).

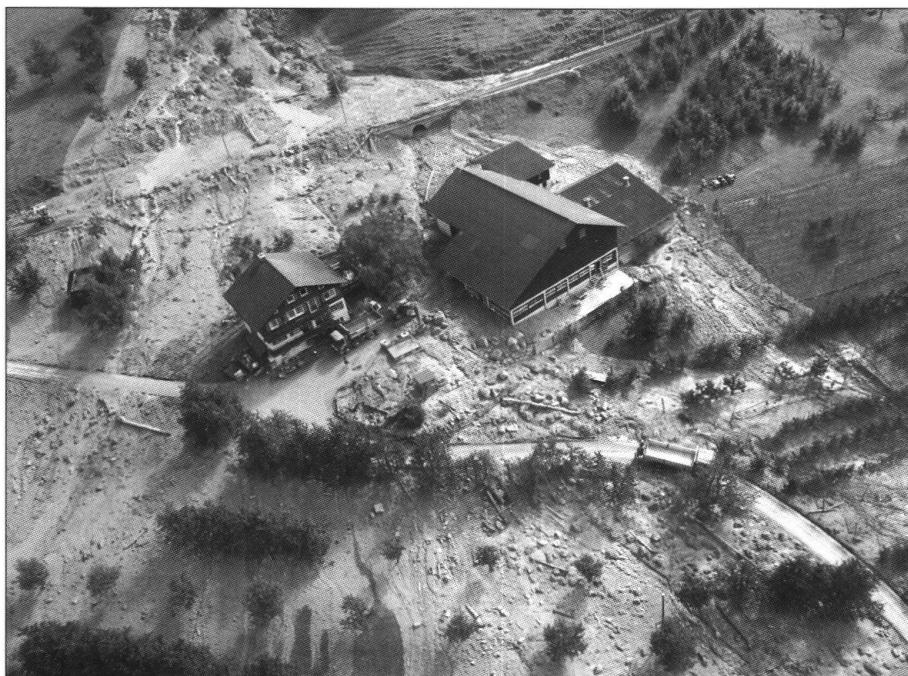
Fig. 8:
Übermurung der SBB-Linie Zug-Goldau und der Liegenschaft Gantlihof in Oberarth am 22. August 2005 (Foto: Kapo Schwyz).
