Unwetters vom August 2005 : ein Exkursionsführer

Die Bergstürze am Rossberg und die Massenbewegungen in Folge des Unwetters vom August 2005 - ein Exkursionsführer

Kurosch Thuro¹, Beat Rick², Daniel Bollinger³

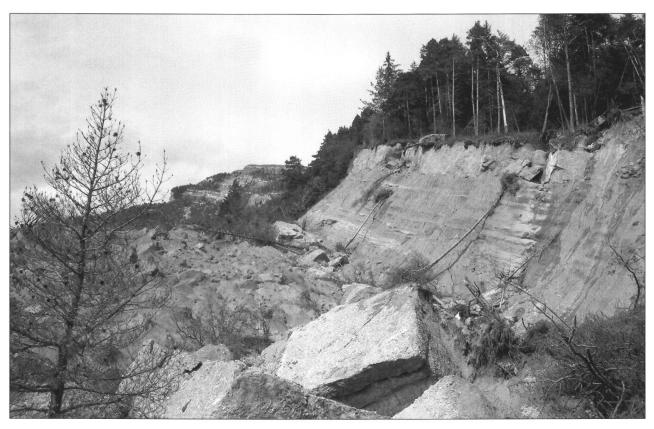
Fig. 6: Abbruchstelle der Felsrutschung vom 22. August 2005 bei Gribsch. An der Abbruchstelle sind die Mergel und Feinsandsteine überdurchschnittlich mächtig ausgebildet. Oben werden sie von einer etwa 3 m mächtigen, zerklüfteten Nagelfluhbank überlagert. Der Schichtstapel ist auf der gesamten Höhe des sichtbaren Abrissrandes abgerutscht. Die Gleitfläche befindet sich an der Basis der Mergel (stark verwitterte Mergelhaufen, links im Bild), an der Obergrenze eines darunter liegenden, etwa 20 m mächtigen Nagelfluhbandes. Im Hintergrund ist die Gipfelpartie des Gnipen zu erkennen (Foto September 2006).

Am Abend des 22. August rutschte oberhalb von Gribsch der aus Nagelfluh, Feinsandsteinen und Mergeln bestehende Felsuntergrund auf einer ca. 25° gegen SSE geneigten Schichtfläche ab (Fig. 6). Auf einer Fläche von etwa
