**Artikel:** Die Herausforderung der Gefahrenprognose bei Massenbewegungen:

Rutsch- und Sturzprozesse

Autor: Liniger, Markus

# Die Herausforderung der Gefahrenprognose bei Massenbewegungen: Rutsch- und Sturzprozesse Markus Liniger<sup>1</sup>

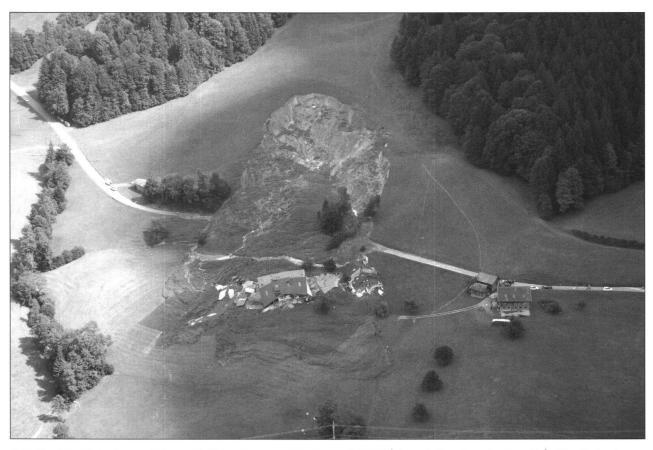
Fig. 2: Die Rutschung Feldweid. Situation am 23. August 2005 (Foto Schweizer Luftwaffe). Die Rutschung zerstörte die Scheune und das Wohnhaus der Liegenschaft Feldweid, die Renggstrasse wurde talwärts geschoben. 2006 brach eine weitere Rutschscholle ab. Sie riss im Wald, seitlich zur Anbruchnische von 2005, rechts oben im Bild, ab.

Die ersten Rutschbewegungen wurden am Vormittag des 22. August 2005 beobachtet. In der Folge wurden die Liegenschaft Feldweid (Wohnhaus und Scheune), die Renggstrasse und verschiedene Brunnstuben und Reservoirs im Gebiet zerstört (Fig. 1 und 2). Die Rutschung drang in den nächsten Wochen noch ca. 100 m weiter talabwärts vor und blieb dann stehen. Der Rutschungsanriss erfolgte in einer stark zerrütteten, vermutlich versackten Felsmasse. Die Hangneigung des ursprünglichen Terrains betrug 12-15°.

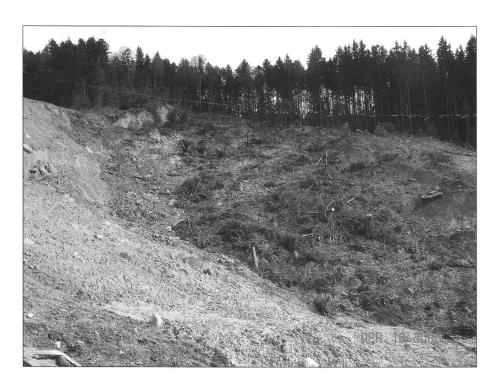
Fig. 3:
Anrissbereich der Rutschung Feldweid im April 2006 (Foto GEOTEST): An der Anbruchkante steht versackter Fels an (Obere Meeresmolasse). Schollen aus dem Wald rutschten teilweise mit Geschwindigkeiten bis gegen 100 m pro Tag talwärts.

Anfangs April 2006, während der Schneeschmelze, riss ein weiterer Teil im Wald südlich oberhalb der Rutschmasse vom August 2005 ab (Fig. 3). Der Rutschanriss erfolgte im versackten Fels. Als Gleithorizont wirkte eine Siltsteinschicht der Molasse (15° gegen Nordwesten einfallend). Die Rutschmasse glitt auf und über die Ablagerungen von 2005

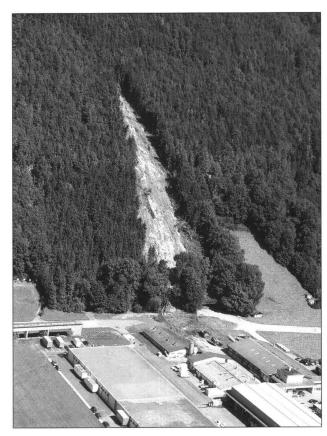
Fig. 5: Hangmure Herderenwald, Ennetbürgen (Ereigniskataster Nidwalden, Foto Oeko-B AG). Aufgrund von Karstwasseraustritten in noch nie beobachtetem Ausmass riss die Hangmure auf ihrem Weg zum Talboden die gesamte Lockergesteinsbedeckung auf der Felsoberfläche samt Wald mit.

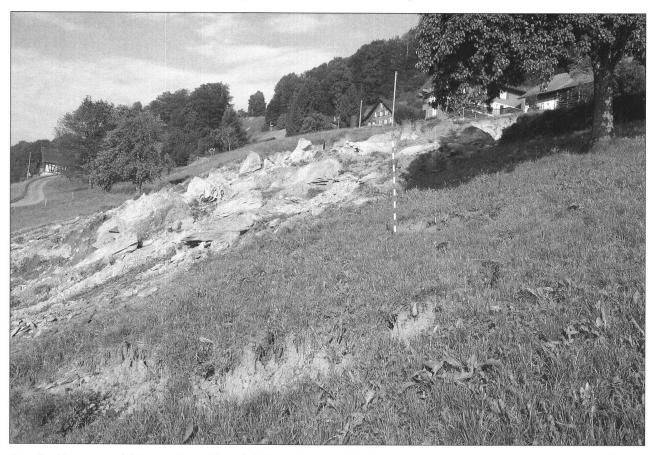
**Fig. 6:** Hangmure/Felsrutschung Buochli, Ennetbürgen (Ereigniskataster Nidwalden, Foto Oeko-B AG). Die Hangmure erfasste nicht nur Lockergestein, sondern auch Teile der unterliegenden Felsschichten (tertiäre Stadschiefer der helvetischen Bürgenstock-Teildecke).

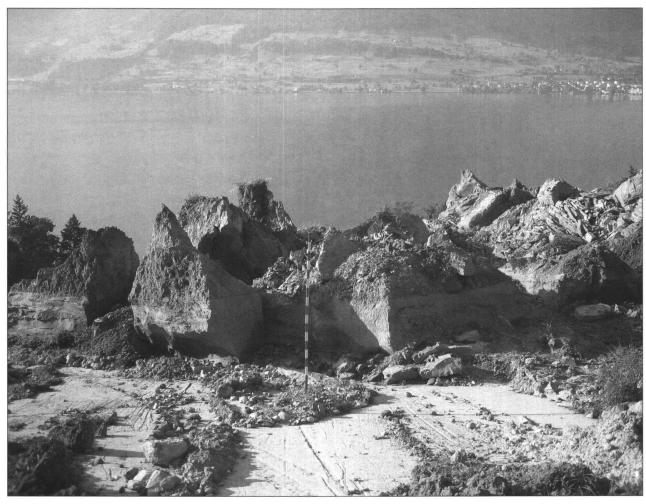
**Fig. 7:** Detail der Hangmure/Felsrutschung Buochli, Ennetbürgen (Ereigniskataster Nidwalden, Foto Oeko-B AG). Deutlich erkennbar ist, dass die Bewegung nicht an der Grenze Lockergestein/Fels erfolgte, sondern innerhalb des Felsens.

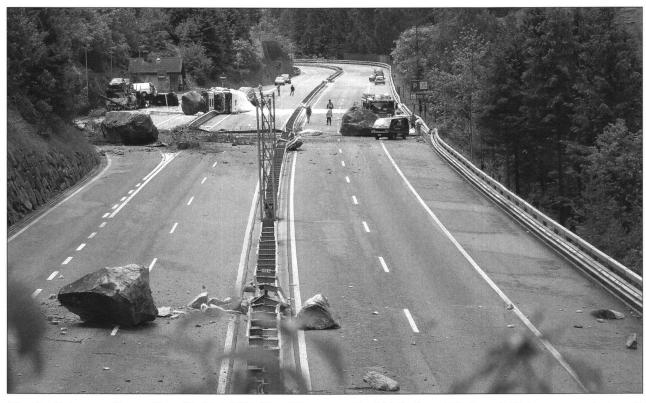
**Fig. 9:** Felssturz Gurtnellen, 31. Mai 2006 (Foto Kantonspolizei Uri). Grossblöcke mit Kubaturen zwischen 6 und 60 m³ erreichten die Autobahn oder stürzten sogar noch über diese hinaus. Daneben lagen viele Splitterblöcke auf der Fahrbahn.
