**Artikel:** Die Herausforderung der Gefahrenprognose bei Massenbewegungen : Rutsch- und Sturzprozesse

**Autor:** Liniger, Markus

# Die Herausforderung der Gefahrenprognose bei Massenbewegungen: Rutsch- und Sturzprozesse

## Markus Liniger<sup>1</sup>

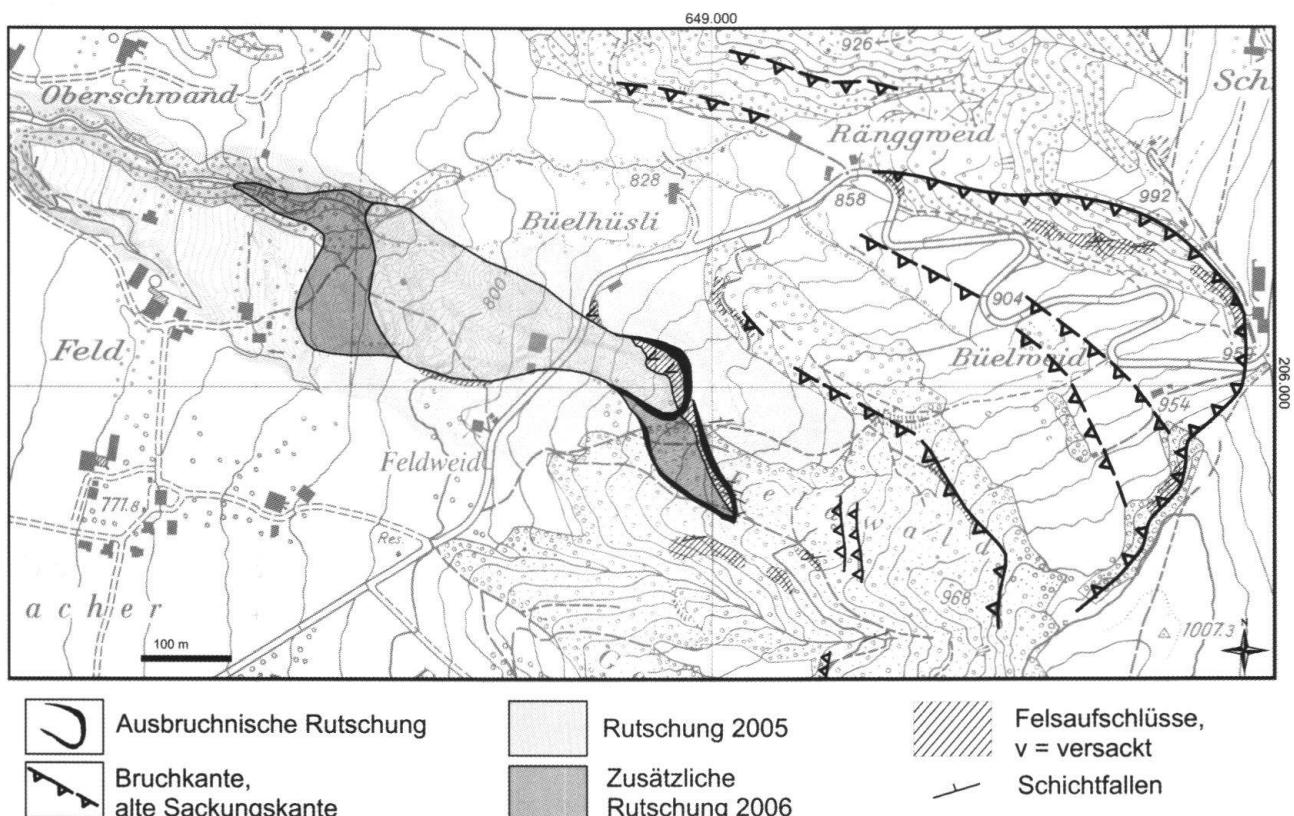
Fig. 1: Situation der Rutschung Feldweid.

Die ersten Rutschbewegungen wurden am Vormittag des 22. August 2005 beobachtet. In der Folge wurden die Liegenschaft Feldweid (Wohnhaus und Scheune), die Renggstrasse und verschiedene Brunnstuben und Reservoirs im Gebiet zerstört (Fig. 1 und 2). Die Rutschung drang in den nächsten Wochen noch ca. 100 m weiter talwärts vor und blieb dann stehen. Der Rutschungsanriss erfolgte in einer stark zerrütteten, vermutlich versackten Felsscholle. Die Hangneigung des ursprünglichen Terrains betrug 12-15°.

und mobilisierte diese teilweise. Im Frontbereich kam es zu mehreren Meter hohen Aufwölbungen, bevor die Rutschfront vorrückte. Insgesamt gelangten die Rutschmassen noch gut 100 m weiter talwärts als die Rutschfront von 2005 (Fig. 1).

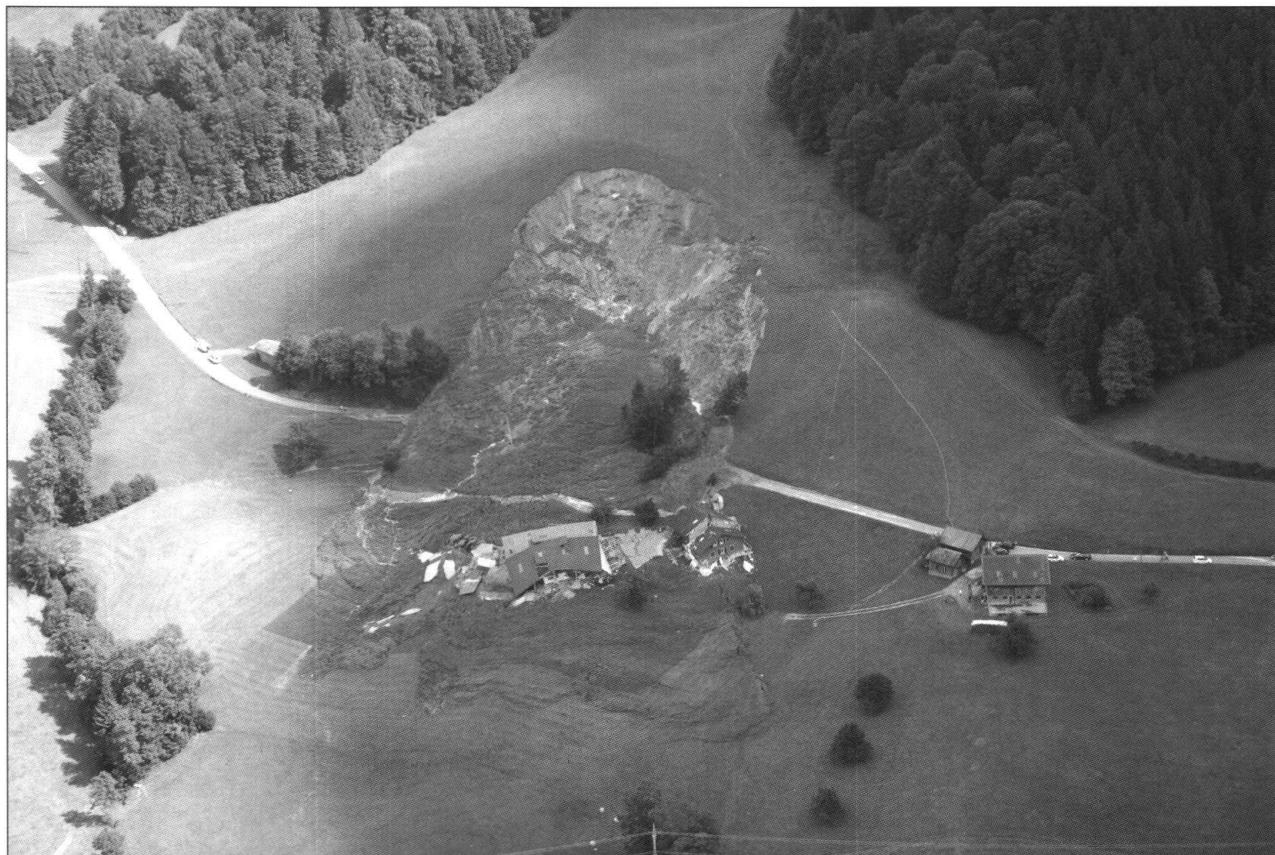
**Fig. 2:** Die Rutschung Feldweid. Situation am 23. August 2005 (Foto Schweizer Luftwaffe). Die Rutschung zerstörte die Scheune und das Wohnhaus der Liegenschaft Feldweid, die Renggstrasse wurde talwärts geschoben. 2006 brach eine weitere Rutschscholle ab. Sie riss im Wald, seitlich zur Anbruchnische von 2005, rechts oben im Bild, ab.

anstehend, im möglichen Transitgebiet waren keine Anzeichen von aktiven Bewegungen zu erkennen. Zudem waren keine Ereignisse dokumentiert. Die Beurteilung hätte daher voraussichtlich zu einer gelben Gefahrenstufe geführt. Die zerstörende Wirkung der Grossrutschung wäre aufgrund der Datenlage nicht erkannt worden, obwohl alte, inaktive Sackungsstrukturen oberhalb des heute aktiven Rutschgebietes vorhanden sind.

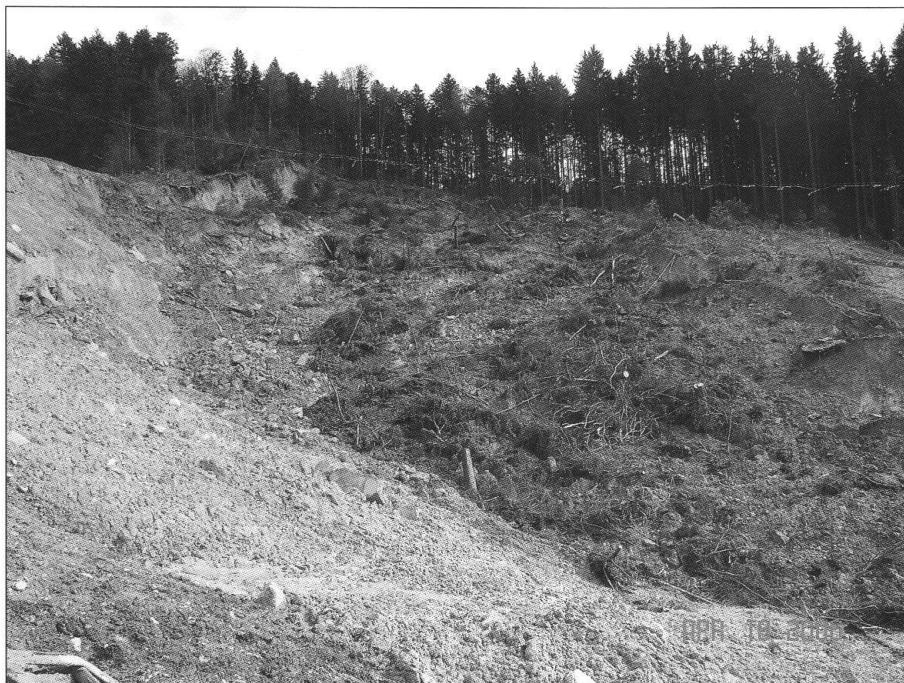
**Fig. 3:**

Anrissbereich der Rutschung Feldweid im April 2006 (Foto GEOTEST): An der Anbruchkante steht versackter Fels an (Obere Meeressolasse). Schollen aus dem Wald rutschten teilweise mit Geschwindigkeiten bis gegen 100 m pro Tag talwärts.

Anfangs April 2006, während der Schneeschmelze, riss ein weiterer Teil im Wald südlich oberhalb der Rutschmasse vom August 2005 ab (Fig. 3). Der Rutschanschlag erfolgte im versackten Fels. Als Gleithorizont wirkte eine Siltsteinschicht der Molasse (15° gegen Nordwesten einfallend). Die Rutschmasse glitt auf und über die Ablagerungen von 2005

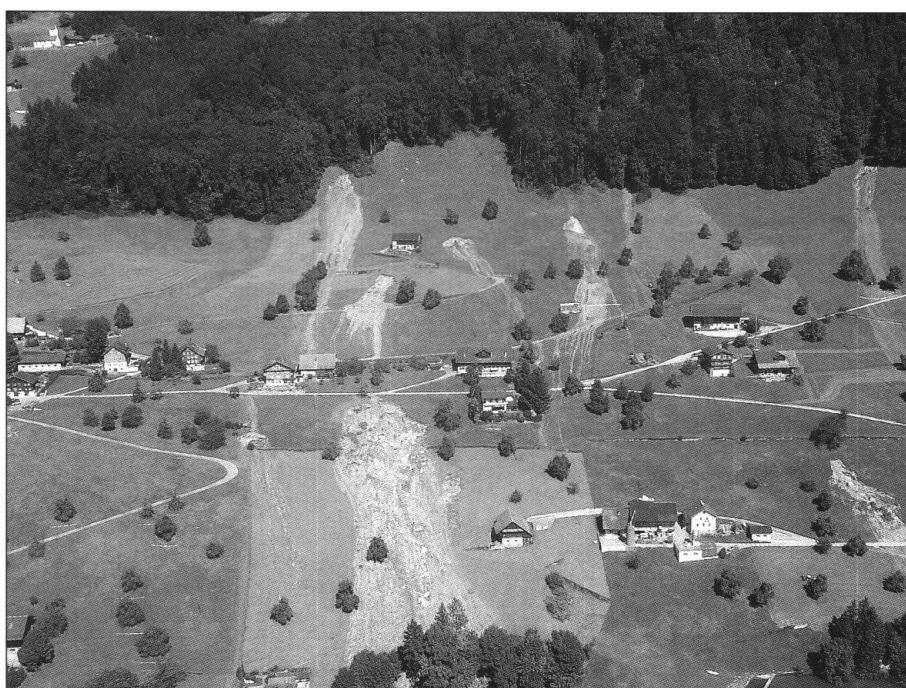
**Fig. 4:**

Übersicht der Hangmuren im Gebiet Buochli, Ennetbürgen (Ereigniskataster Nidwalden, Foto Oeko-B AG). Die Reichweite von Hangmuren ist schwierig zu bestimmen. Es gilt zu entscheiden, wo der Übergang vom Hangmurenprozess zu Hangwasser mit Schlamm ist.

In der Gemeinde Ennetbürgen wurden während der Unwetter vom August 2005 an der südexponierten Flanke des Bürgenberges 49 kleinere und mittelgrosse Hangmuren beobachtet (Fig. 4). Am  $30-35^\circ$  steilen Südhang ist der Fels in der Regel von einer 0.2-1 m mächtigen Lockergesteinsschicht bedeckt. Die Hangmuren brachen aus der Lockergesteinsbedeckung aus. In den Ausbruchnischen kam meist der Fels zum Vorschein. Als Ursache wurden sowohl erhöhte Porenwasserdrücke im Lockergestein, starke Zutritte von Oberflächenwasser mit Erosionswirkung und auch starke Karstwasseraustritte aus dem Fels bestimmt.

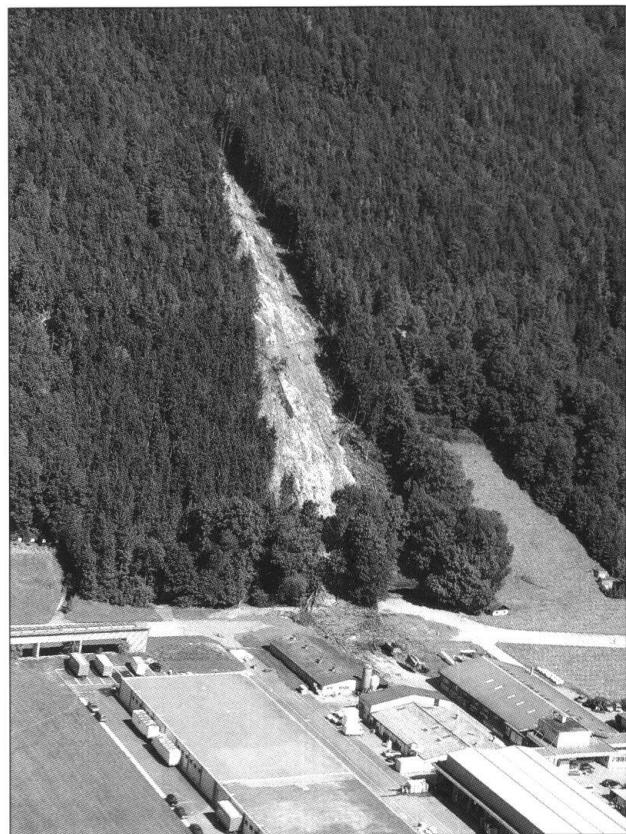
**Fig. 5:** Hangmure Herderenwald, Ennetbürgen (Ereigniskataster Nidwalden, Foto Oeko-B AG). Aufgrund von Karstwasseraustritten in noch nie beobachtetem Ausmass riss die Hangmure auf ihrem Weg zum Talboden die gesamte Lockergesteinsbedeckung auf der Felsoberfläche samt Wald mit.

Mittlere Koordinaten:	LK 672'660/203'820
Höhe Ausbruch:	560 m ü. M.
Prozess:	Hangmure
Gleitfläche:	Fels
Fläche:	Ausbruch ca. 600 m <sup>2</sup>
	Transit- und Ablagerungsbereich ca. 8'500 m <sup>2</sup>
Kubatur:	ca. 1'000 m <sup>3</sup> aus dem Ausbruchgebiet, weitere 600 m <sup>3</sup> aus dem Transitgebiet und 900 m <sup>3</sup> Holz
Rutschdistanz:	190 m
Höhendifferenz:	110 m
Rutschgeschwindigkeit:	nicht genau bestimmbar, mehrere Meter pro Sekunde
Intensität:	stark

- Hangneigung  $35^\circ$ , keine stummen Zeugen vorhanden, Förderfaktor Hangwasser. Daraus folgte: Eintretenswahrscheinlichkeit gering.
- Für die Intensität wurden folgende Beurteilungspunkte berücksichtigt: Anriss-

und Transitgebiet im Wald, Anrissmächtigkeit flachgründig, keine Ereignisse bekannt. Daraus folgte: Hangmuren geringer Intensität möglich.

- Die Erstbeurteilung gemäss Flussdiagramm AGN ergab folglich eine gelbe Gefahrenstufe: sehr seltene Ereignisse mit geringer Intensität.

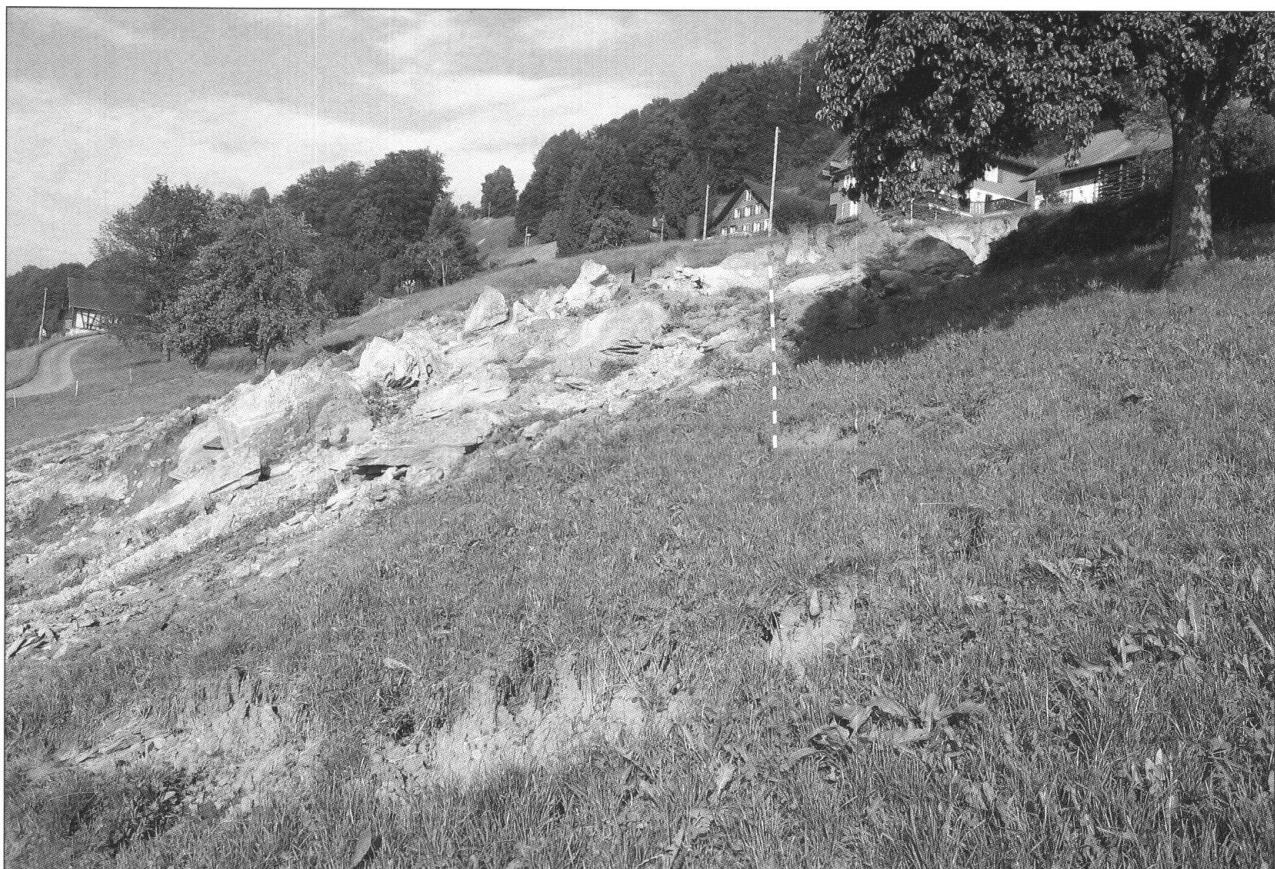
**Fig. 6:** Hangmure/Felsrutschung Buochli, Ennetbürgen (Ereigniskataster Nidwalden, Foto Oeko-B AG). Die Hangmure erfasste nicht nur Lockergestein, sondern auch Teile der unterliegenden Felsschichten (tertiäre Stadschiefer der helvetischen Bürgenstock-Teildecke).

Mittlere Koordinaten:	LK 675'950/205'280
Höhe Ausbruch:	490 m ü. M.
Prozess:	Oben spontane Felsrutschung, unten Hangmure
Gleitfläche:	Fels
Fläche:	Ausbruch ca. 1'600 m <sup>2</sup>
Kubatur:	ca. 2'000 m <sup>3</sup>
Rutschdistanz:	wenige Meter, murgangartige Verschwemmungen 130 m
Höhendifferenz:	60 m
Rutschgeschwindigkeit:	nicht genau bestimmbar
Intensität:	mittel (teilweise allenfalls stark)

- Hangneigung  $30^\circ$ , keine stummen Zeugen vorhanden, jedoch im steileren Umgebungsgelände, Förderfaktor Strassenabwasser. Daraus folgte: Häufigkeit selten (30- bis 100-jährlich).
- Für die Intensität wurden folgende Beurteilungspunkte berücksichtigt: Anriss- und Transitgebiet im Wiesland, Anrissmächtigkeit bisheriger Hangmuren maximal 0.5 m, keine Ereignisse bekannt. Daraus folgte: Hangmuren geringer Intensität möglich.
- Folglich ergab die Erstbeurteilung gemäss Flussdiagramm AGN eine blaue Gefahrenstufe: Seltene Ereignisse (30- bis 100-jährlich) mit geringer Intensität sind möglich.

- Die spontane Felsrutschung vom August 2005 hatte einen Tiefgang von maximal 1.8 m. Die Murgangablagerungen talwärts wiesen eine Höhe von weniger als 1m auf. Die Geschwindigkeiten der murgangartigen Abgänge sind nicht bekannt, die grösseren Blöcke blieben aber weit oben liegen. Bei der Neubeurteilung wurde zudem mitberücksichtigt, dass die Disposition für ein Ereignis wie im August 2005 vermutlich nicht mehr gegeben ist. Die stauenden Deck- und Felsschichten wurden nicht in der ursprünglichen Art wieder aufgebracht. Die Gefahrenbeurteilung

bezüglich Intensitäten sehr seltener Ereignisse wurde wie folgt angepasst: Im Ausbruchbereich sind zusätzlich spontane Rutschungen mittlerer Intensität und den gesamten Abhang hinunter bis an den Vierwaldstättersee Hangmuren mittlerer Intensität bei sehr seltenen Ereignissen (100-300-jährlich) möglich.

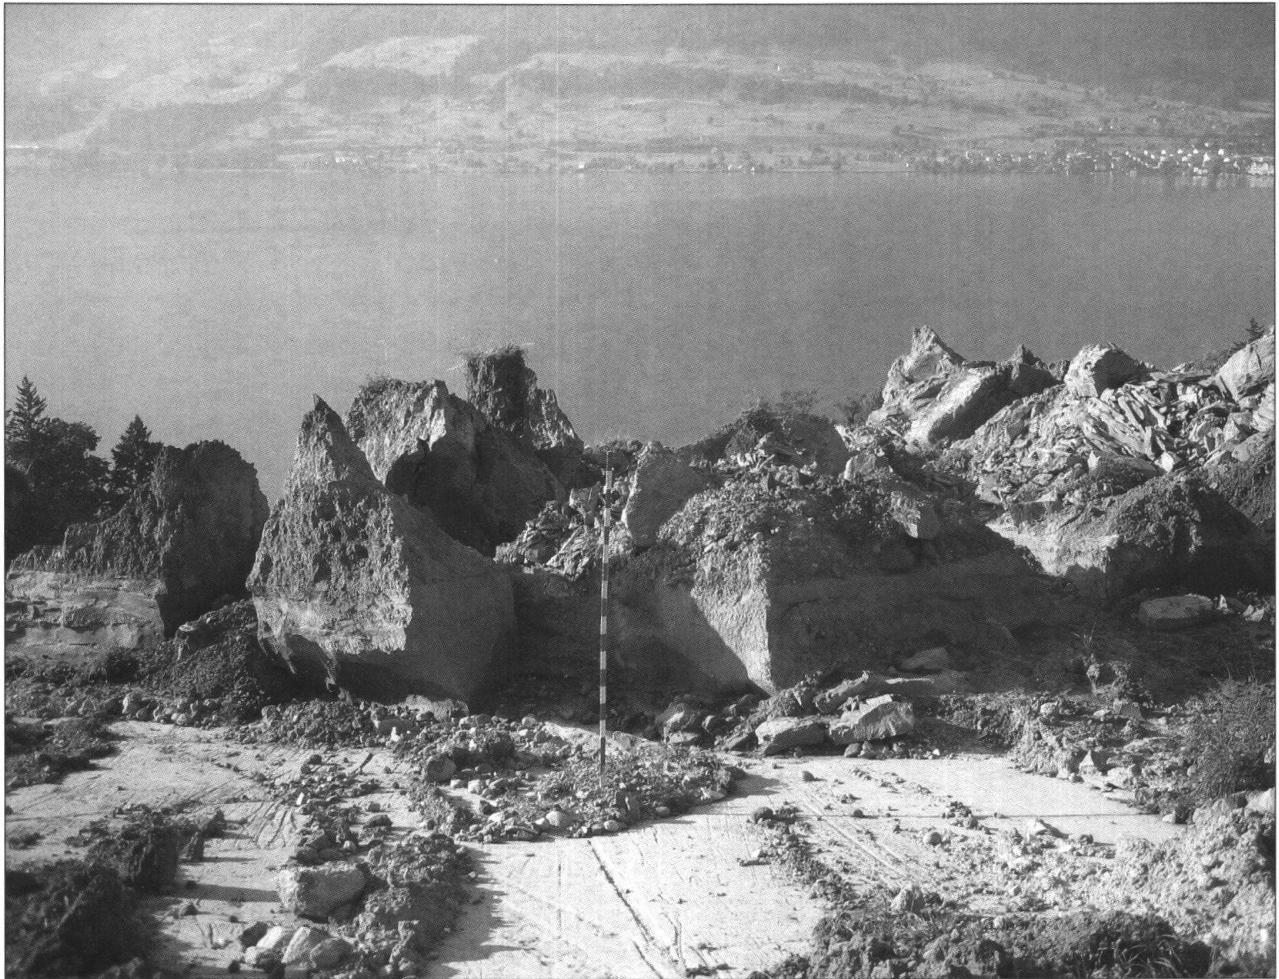
**Fig. 7:** Detail der Hangmure/Felsrutschung Buochli, Ennetbürgen (Ereigniskataster Nidwalden, Foto Oeko-B AG). Deutlich erkennbar ist, dass die Bewegung nicht an der Grenze Lockergestein/Fels erfolgte, sondern innerhalb des Felsens.

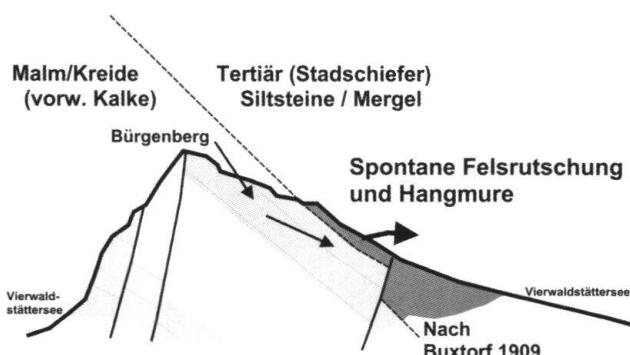
**Fig. 8:** Geologisches Profil durch den Bürgenstock gemäss Buxtorf. In den Kreideschichten der helvetischen Bürgenstock-Teildecke baut sich ein hoher Karstwasserdruck auf. Es wird davon ausgegangen, dass ein hoher Wasserdruck im Fels zum Abheben der obersten Felsschichten geführt hat. Die Wasserdrücke haben während des Ereignisses zu spürbaren untiefen Erdbeben in der Zentralschweiz geführt (Raum Alpnach, Raum Stans/Ennetbürgen, Raum Schüpfheim, Raum Riemenstalden und Muotatal).

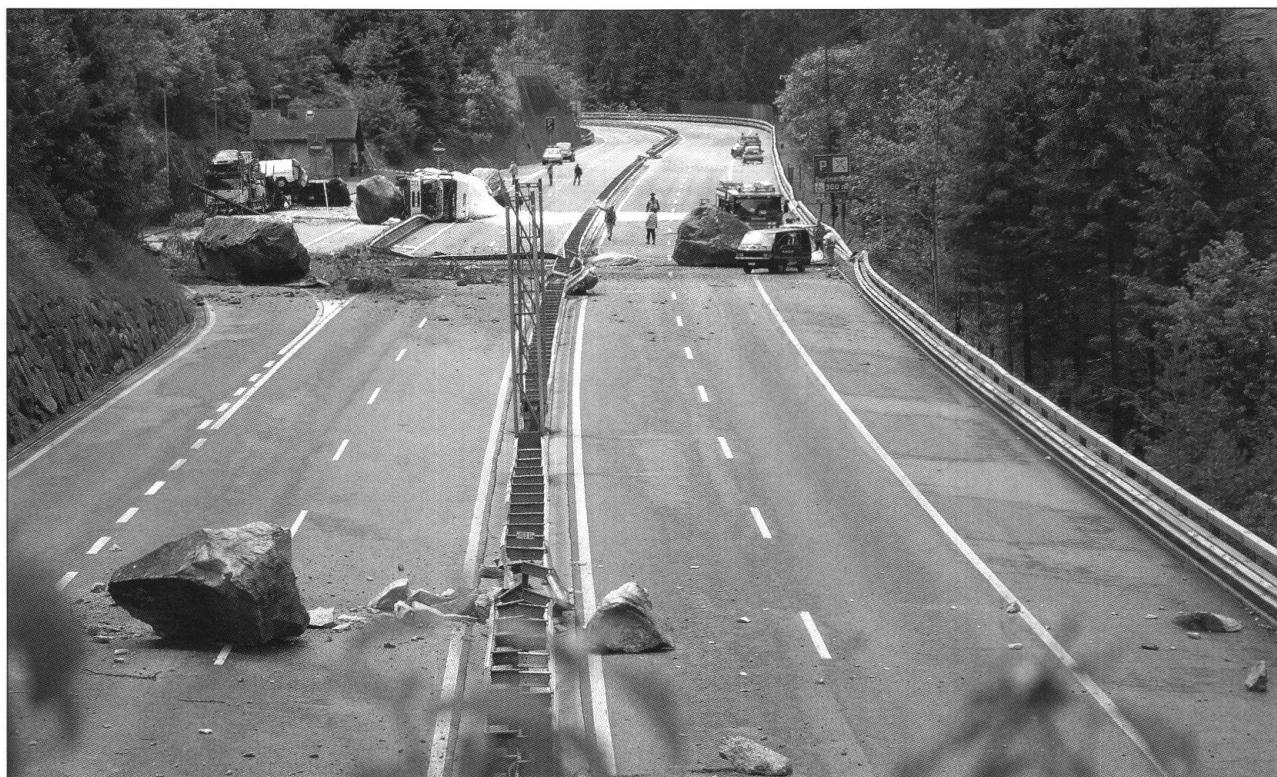
**Fig. 9:** Felssturz Gurtnellen, 31. Mai 2006 [Foto Kantonspolizei Uri]. Grossblöcke mit Kubaturen zwischen 6 und 60 m<sup>3</sup> erreichten die Autobahn oder stürzten sogar noch über diese hinaus. Daneben lagen viele Splitterblöcke auf der Fahrbahn.

Ablagerung auf der Autobahn A2 oder weiter unten:  
Grösster Block 60 m<sup>3</sup>, weitere Blöcke 52 und 22 m<sup>3</sup>, sechs Blöcke zwischen 10 und 20 m<sup>3</sup>, zwei Blöcke zwischen 6 und 10 m<sup>3</sup> sowie viele kleine Splitterblöcke.

Zwei Tote, zwei zerstörte Lastwagen mit Ladung, Strassenschäden, Leitungen beschädigt, Schutzbauten und Schutzwald teilweise zerstört, indirekte Schäden durch Strassensperrung.

Nach dem Felssturz vom 31. Mai 2006 war im Ausbruchgebiet ein Felsüberhang zurückgeblieben. Aufgrund der Beurteilung vor Ort wurde festgestellt, dass sich grosse Abbrüche durch kleinere Vorstürze ankündigen werden. Auf der Basis dieser Beurteilung und den früher durchgeföhrten Sturzsimulationen wurde die Autobahn unter ständiger

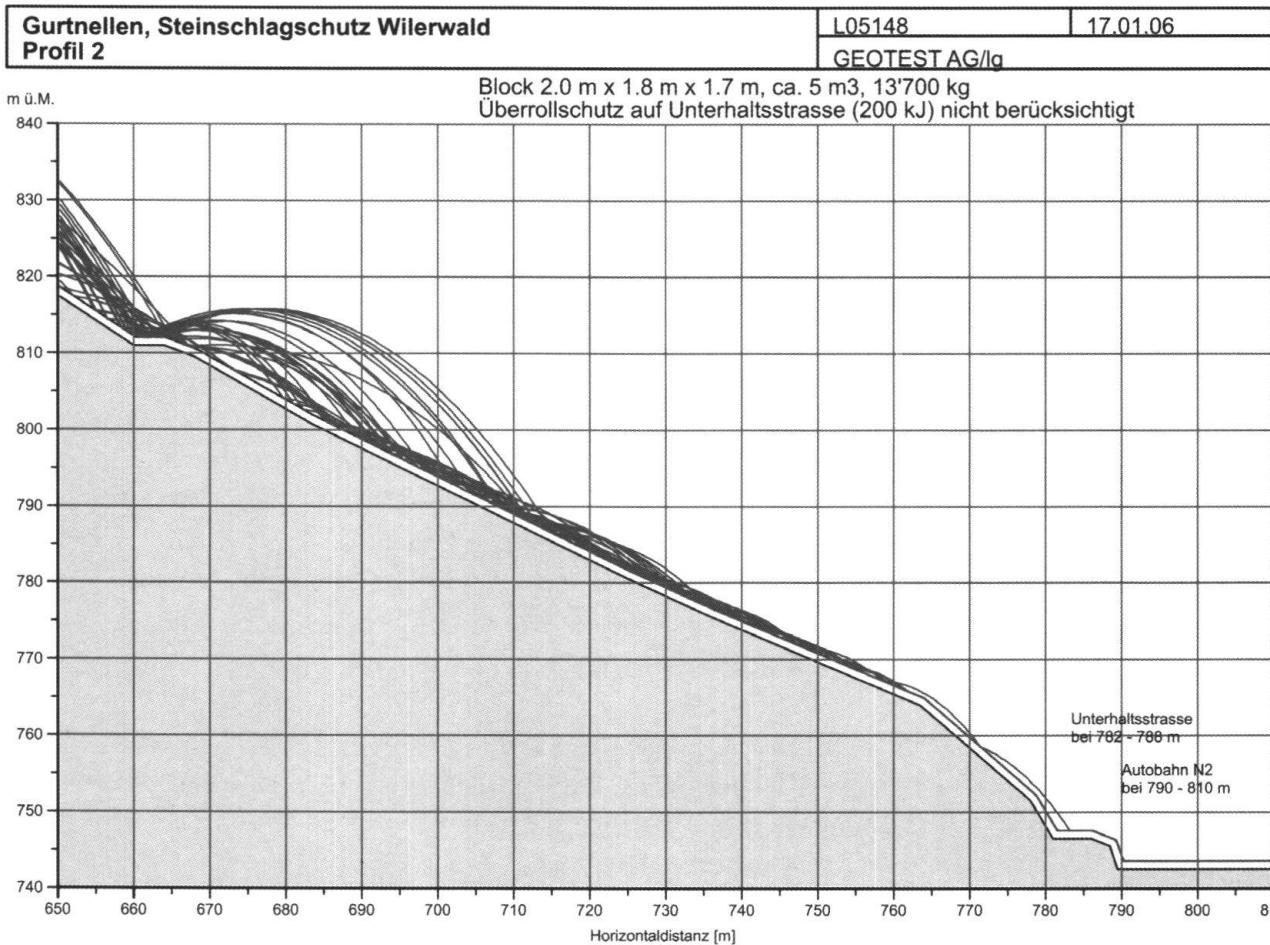
**Fig. 10:** Sturzsimulation Gurtnelly von Blöcken mit 5 m<sup>3</sup> Kubatur. Blöcke dieser Grösse können die Schutzbauten oberhalb der Autobahn überwinden und die Fahrbahn erreichen.

Nach einem ersten Felssturz im Gebiet am 21. März 2005 wurde eine Projektstudie zum Schutze der Autobahn in Auftrag gegeben. Im Rahmen dieser Projektstudie wurden unter anderem auch Steinschlagsimulationen durchgeführt. Diese zeigten, dass Blöcke kleiner als 2 m<sup>3</sup> die Autobahn nicht erreichen. Ebenso zeigten sie, dass Blöcke ab einer Grösse von ca. 5 m<sup>3</sup> nicht mehr von den bestehenden Schutznetzen aufgehalten werden können (Überrollschutz, Energieaufnahme 200 kJ).
