**Zeitschrift:** Bulletin für angewandte Geologie  
**Herausgeber:** Schweizerische Vereinigung der Petroleum-Geologen und –Ingenieure;  
Schweizerische Fachgruppe für Ingenieur-Geologie  
**Band:** 13 (2008)  
**Heft:** 2

**Artikel:** Der Felssturz am "Hellhore" in Kandersteg vom 16. August 2008  
**Autor:** Graf, Kaspar / Tobler, Daniel  
**DOI:** <https://doi.org/10.5169/seals-226687>

## Der Felssturz am «Hellhore» in Kandersteg vom 16. August 2008

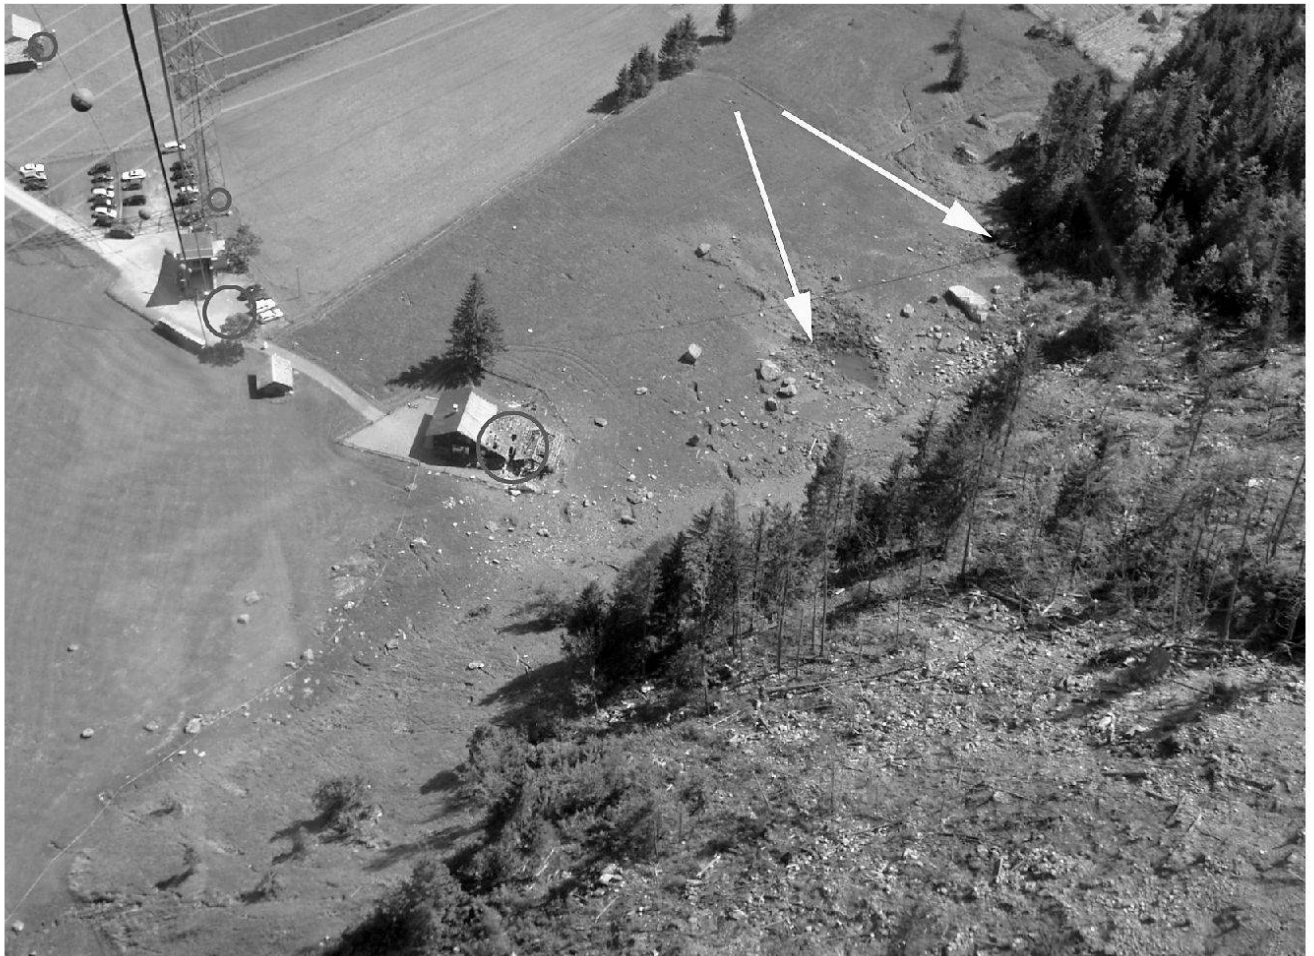
**Fig. 2:** Aufnahme des Sturzgebietes aus der Seilbahnkabine mit Streufeld der Blöcke, Einschlagtrichter von zwei Grossblöcken (Pfeile), beschädigtem Haus und Talstation der Allmenalpbahn. Kreise = Schäden durch Treffer von Steinen und kleinen Blöcken.

einem grossen Streufeld in der Talebene am Fuss des Hanges abgelagert wurden (Fig. 1, 2). Zwei Grossblöcke verschwanden beim Einschlag vollständig im weichen Torfboden. Der grösste liegen gebliebene Block erreicht ein Volumen von knapp 100 m<sup>3</sup>.

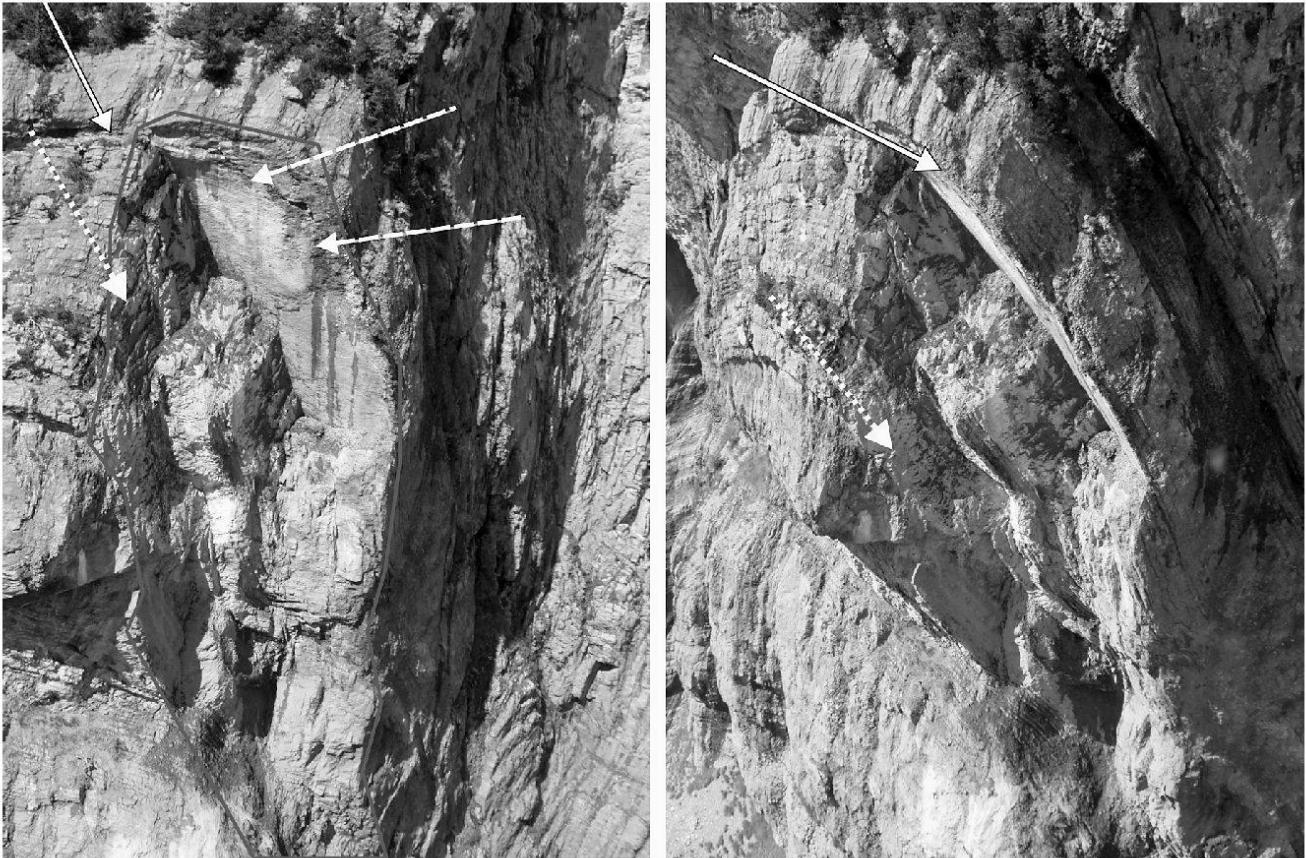
**Fig. 5:** Zwei Ansichten der Ausbruchnische in westlicher (links) bzw. südwestlicher (rechts) Blickrichtung. Gut sichtbar ist die gebogene Schichtfläche (Pfeile), die Kluftfüllung (Pfeile gepunktet) und die Wasserfahnen auf den Felsflächen (Pfeile gestrichelt).

Der Ausbruch erfolgte aus dem oberen Teil der praktisch senkrechten, lokal sogar überhängenden Wand auf einer Höhe von rund 1660 - 1700 m ü. M. Insgesamt stellt die Ausbruchnische wohl den Kern einer nahezu liegenden Antiklinale mit nach Süden leicht abtauchender Faltenachse dar. Nach Norden streicht diese Falte in die Luft aus. In der Umbiegung (Dach) der Falte ist ein Felskeil von rund 400 - 500 m<sup>3</sup> Volumen ausgebrochen (Fig. 5a, 5b). Die Nische ist im Süden von einer steil stehenden Kluft vom anstehenden Felsverband abgetrennt. Eine genauere Bestimmung des tatsächlichen Ausbruchvolumens ist schwierig, da der Verlauf der früheren Felsoberfläche unklar ist. Wir

Die Kluftflächen der Ausbruchsnische sind teilweise mit braunem Lockermaterial bedeckt; ein klares Zeichen dafür, dass schon während längerer Zeit eine offene Kluft bestand, in die Erdmaterial eingefüllt wurde. Wir vermuten, dass durch die ungünstigen Verschneidungen der Kluft- und Schichtgeometrien eine langsame Ablösung vom Felsverband erfolgen konnte. Zudem wurde die Destabilisierung durch den überhängenden Felswandverlauf zusätzlich begünstigt.

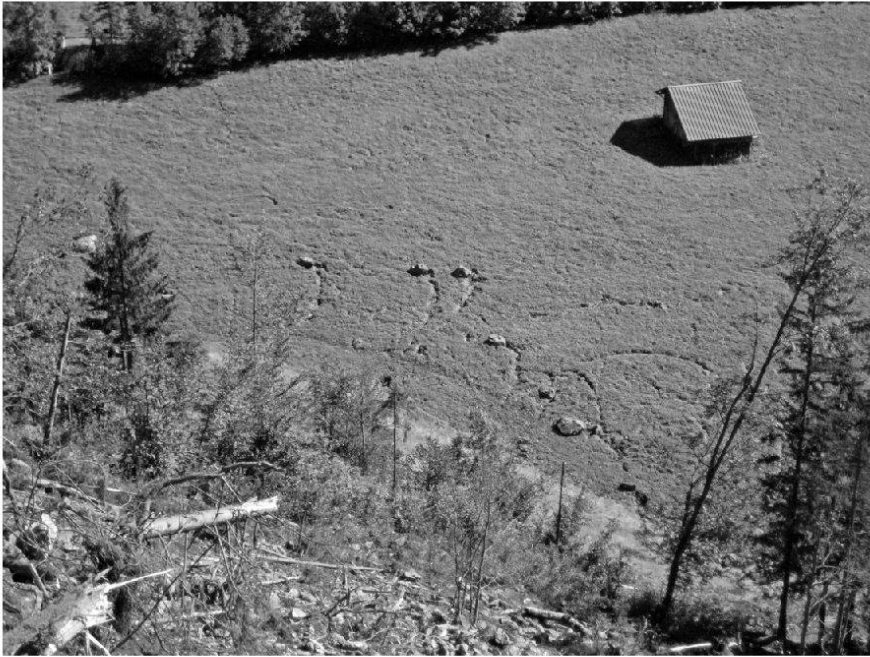
**Fig. 7:**  
Aufnahme der gekrümmten Sturzbahnen der kleineren und mittleren Sturzblöcke.

ben zu grossen Teilen bereits auf der Schutthalde liegen oder erreichten knapp den Hangfuss. Grössere Fragmente mit Volumina bis zu einigen Kubikmetern stürzten durch den teilweise bewaldeten Abhang und rollten noch 10 bis 20 m in die Ebene hinaus. Dabei hinterliessen sie im hohen Gras gekrümmte Trajektorien (Fig. 7).

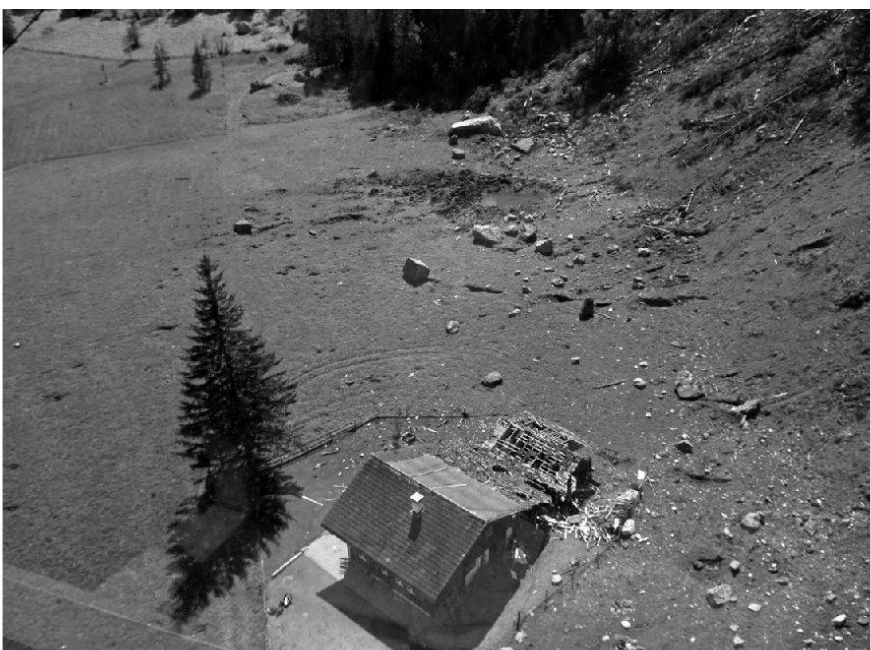
**Fig. 8:**  
Streifeld der Grossblöcke mit wassergefüllten Einschlagtrichtern.

den Schutzwald ab und schlugen am Fuss des Hanges auf den weichen Talboden auf. Die kleine Geländerippe (Fig. 1) im unteren Teil des Hanges lenkte dabei die Trajektorien nach Süden ab, sodass alle Grossblöcke südlich des Wohnhauses einschlugen. Die drei vermutlich grössten Blöcke verschwanden vollständig im weichen Torfboden der Talebene und hinterliessen nur wassergefüllte Einschlagtrichter. Die effektiven Grössen und Eindringtiefen dieser Sturz-

komponenten sind heute unbekannt (Fig. 8). Das Ereignis zerstörte den Schutzwald auf dem Hangschuttkegel weitgehend. Neben den beschriebenen Blöcken wurden bei der Fragmentierung der Sturzmasse auch zahlreiche Steine abgespalten, welche teilweise weit in die Talebene hinausflogen. Diese Steine waren für die hauptsächlichen Schäden an Häusern und Autos verantwortlich (Fig. 9). Ein Stein mit einer Masse von rund zwei Kilogramm wurde neben einem

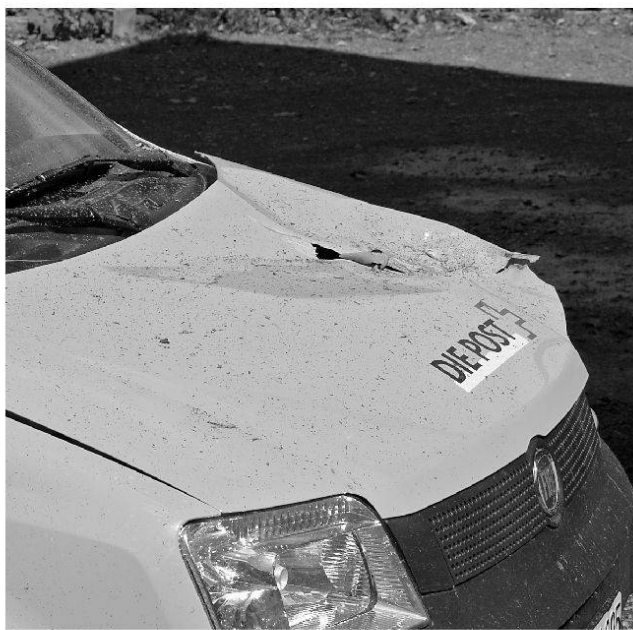
**Fig. 9:** Schlagspuren durch Steinschlag an PW vor der Talstation.

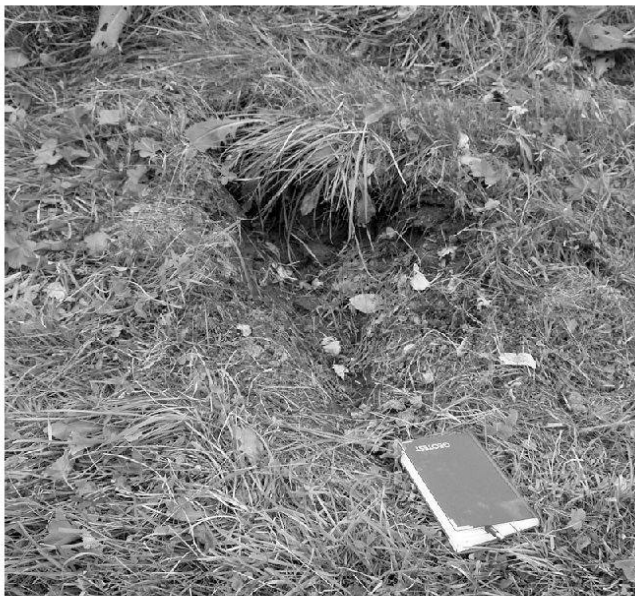
**Fig. 10:** Einschlagtrichter eines Steines im weichen Boden. Das Projektil ist in einem Winkel von weniger als 30° rund 25 cm eingedrungen.

Bei den Aufprallstellen im Talboden wurden zwei verschiedene Phänomene beobachtet; einerseits waren die Steine nach der Landung im hohen Gras in gerader Linie einige Meter weitergerollt bzw. gerutscht, andererseits gab es Komponenten, welche sich in flachem Winkel etwa 30 cm in den Boden gebohrt haben (vgl. Kap. 8). Funde dieser Art wurden noch in 480 m Horizontaldistanz von der Ausbruchsstelle entfernt festgestellt. Alle diese Beobachtungen deuten darauf hin, dass beim Aufprall des Felskeils auf das Grasband offenbar ein Steinschauer mit teilweise grossen Impulsen entstanden ist. Die daraus hervorgehenden Projektile hatten eine entsprechend (untypisch) grosse Reichweite.

Eine Besonderheit stellen sicherlich die «Steinsplitter» dar, welche bei einer Höhendifferenz von 350 m ab Grasband bis rund 500 m Horizontaldistanz in direktem Flug zurücklegten. Die Einschlagspuren im Gras waren zum Teil einige Meter lang und gestreckt, was einerseits auf eine hohe Aufschlaggeschwindigkeit und andererseits auf einen relativ flachen Aufschlagwinkel hindeutet. Dort wo der Winkel grösser war, waren die Projektile in den Boden eingedrungen. Fig. 10 zeigt einen Einschlagtrichter am Rand des Moores, rund 480 m Horizontaldistanz vom Ausbruchgebiet entfernt. Unter der Annahme, dass die Flugbahnen von der Aufschlagstelle auf dem Grasband aus horizontal verliefen, muss ein Stein von

einem Kilogramm Masse eine horizontale Anfangsgeschwindigkeit von über 40 m/s aufweisen, um bei einer freien Fallhöhe von 350 m die Horizontaldistanz von 500 m zu überwinden. Die geraden Schlagspuren und flachwinkligen Einschlagtrichter könnten darauf hindeuten, dass die Flugbahnen flacher verliefen, bzw. die Steine nicht horizontal sondern nach unten gerichtet von ihrem Entstehungsort wegflogen, mit entsprechend höheren Anfangsgeschwindigkeiten. Auf Grund der heutigen Erkenntnisse kann davon ausgegangen werden, dass nur solche sehr seltenen Grossereignisse einen derartigen Effekt haben können. Das Ereignis muss als ausserordentlich eingestuft werden. Die bestehende Gefahrenkarte berücksichtigt dies als Restgefährdung.
