Artikel: Der Felssturz am "Hellhore" in Kandersteg vom 16. August 2008

Autor: Graf, Kaspar / Tobler, Daniel

Der Felssturz am «Hellhore» in Kandersteg vom 16. August 2008

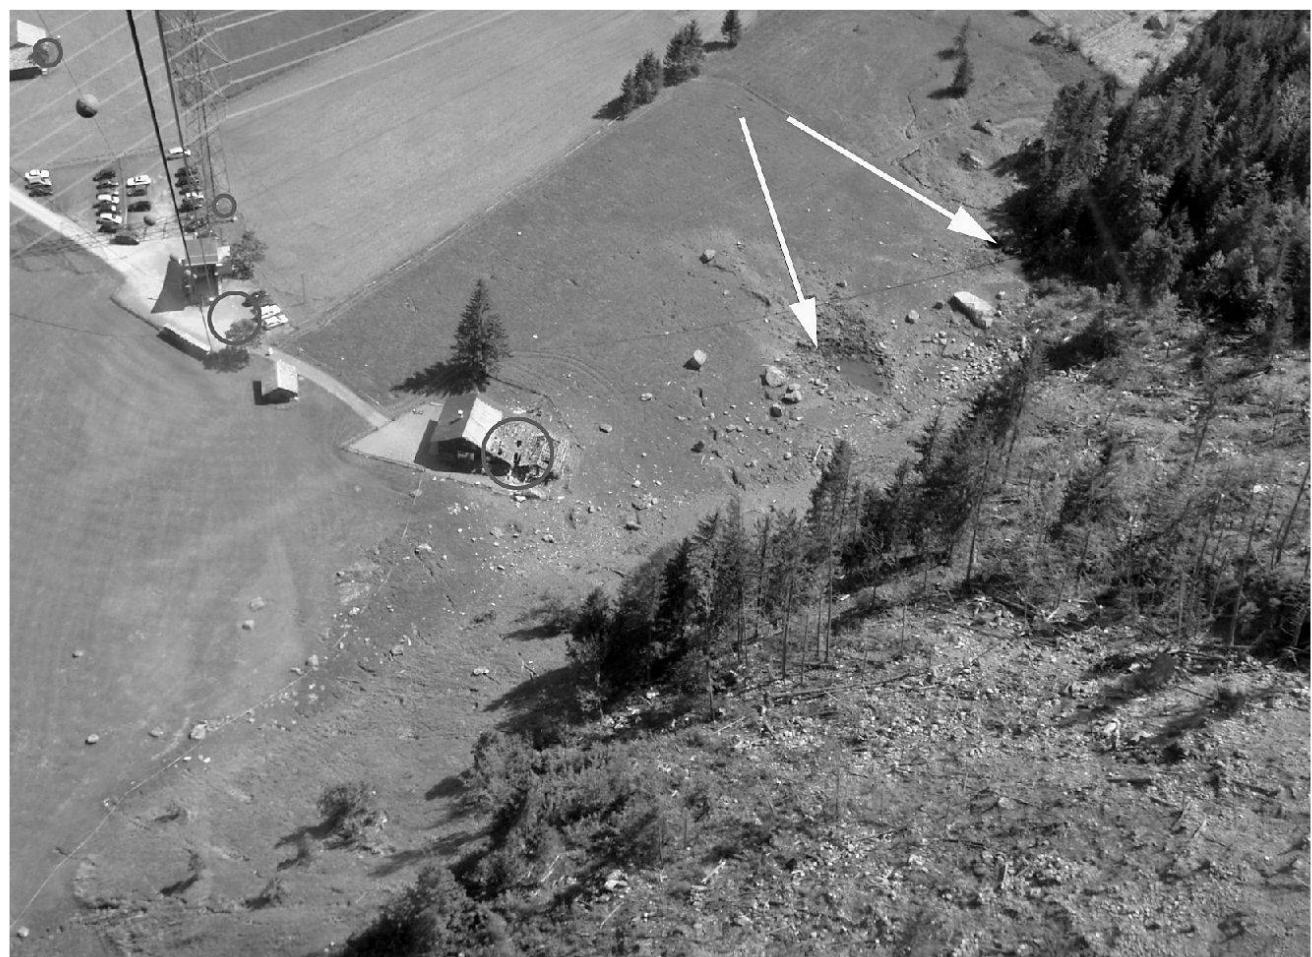
Fig. 2: Aufnahme des Sturzgebietes aus der Seilbahnkabine mit Streufeld der Blöcke, Einschlagtrichter von zwei Grossblöcken (Pfeile), beschädigtem Haus und Talstation der Allmenalpbahn. Kreise = Schäden durch Treffer von Steinen und kleinen Blöcken.

einem grossen Streufeld in der Talebene am Fuss des Hanges abgelagert wurden (Fig. 1, 2). Zwei Grossblöcke verschwanden beim Einschlag vollständig im weichen Torfbo- den. Der grösste liegen gebliebene Block erreicht ein Volumen von knapp 100 m³. Ein etwa 40 m vom Hangfuss entfernt stehendes Wohnhaus wurde von Steinen und kleinen Blöcken getroffen und stark beschädigt. Vor der Talstation der Luftseilbahn parkierte Autos und sogar ein über 150 m vom Hangfuss entferntes Bauernhaus wurden durch herumfliegende Steine getroffen. Menschen kamen glücklicherweise bei dem Ereignis nicht zu Schaden.

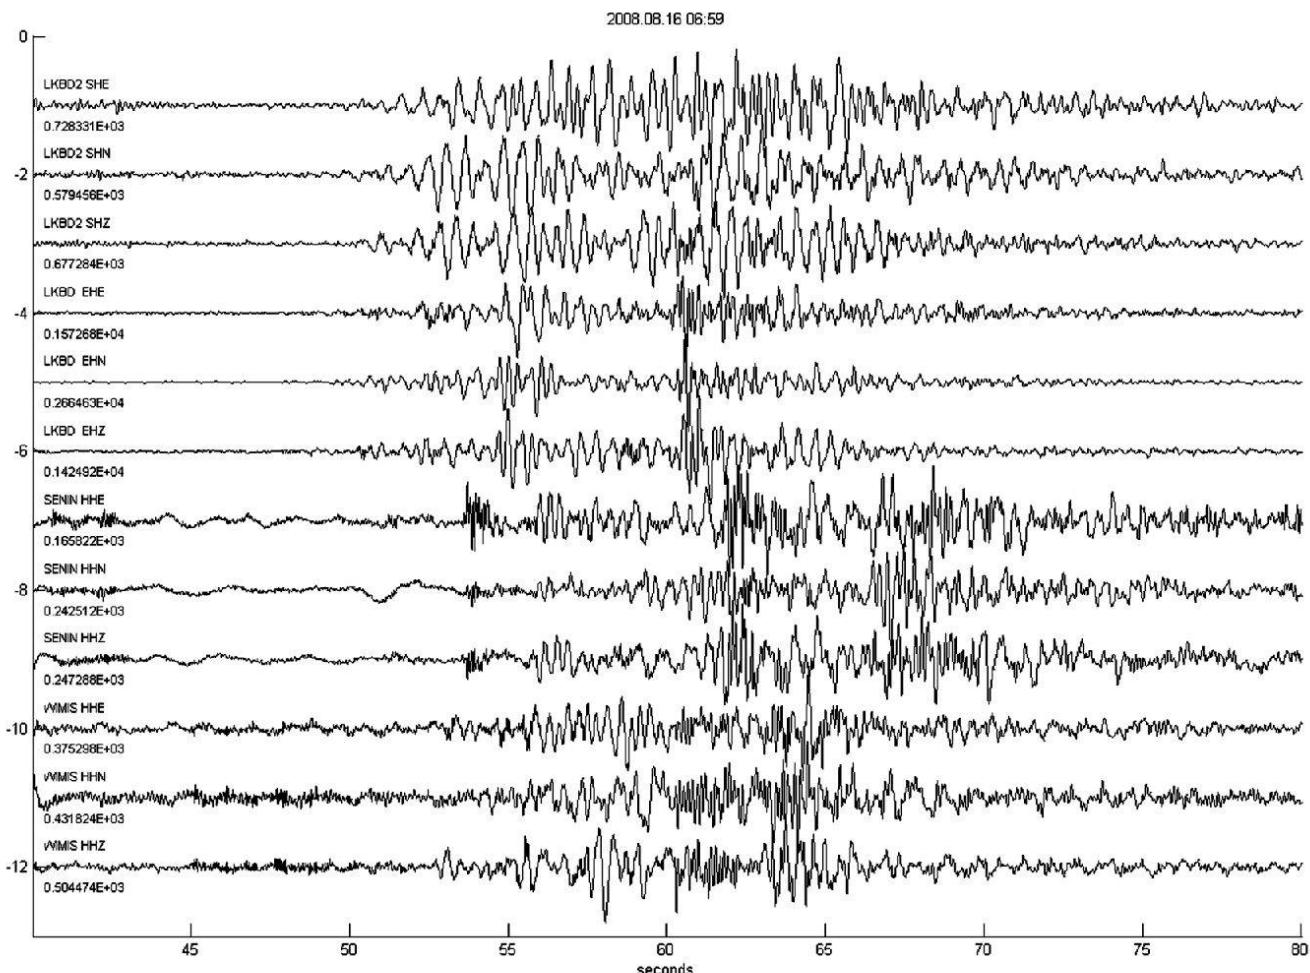
Fig. 3: Aufzeichnung der seismischen Stationen Sanetschpass (SENIN); Leukerbad (LKBD, LKBD2) und Wimmis (WIMIS) für die fragliche Zeit vom 16. August 2008 (06:59:55 GMT).

Um zirka 06:59:55 h GMT (GMT + 2 h \approx 9 h) zeigen die seismischen Stationen Leukerbad (LKBD, LKBD2), Sanetschpass (SENIN) und Wimmis (WIMIS) Signale, die nach Aussage

des schweizerischen Erdbebendienstes der ETH Zürich einem Bergsturz in der Gegend von Kandersteg entsprechen könnten (Fig. 3). Die Impulsstärke war jedoch zu schwach, um eine rechnerische Lokalisierung zu ermöglichen.

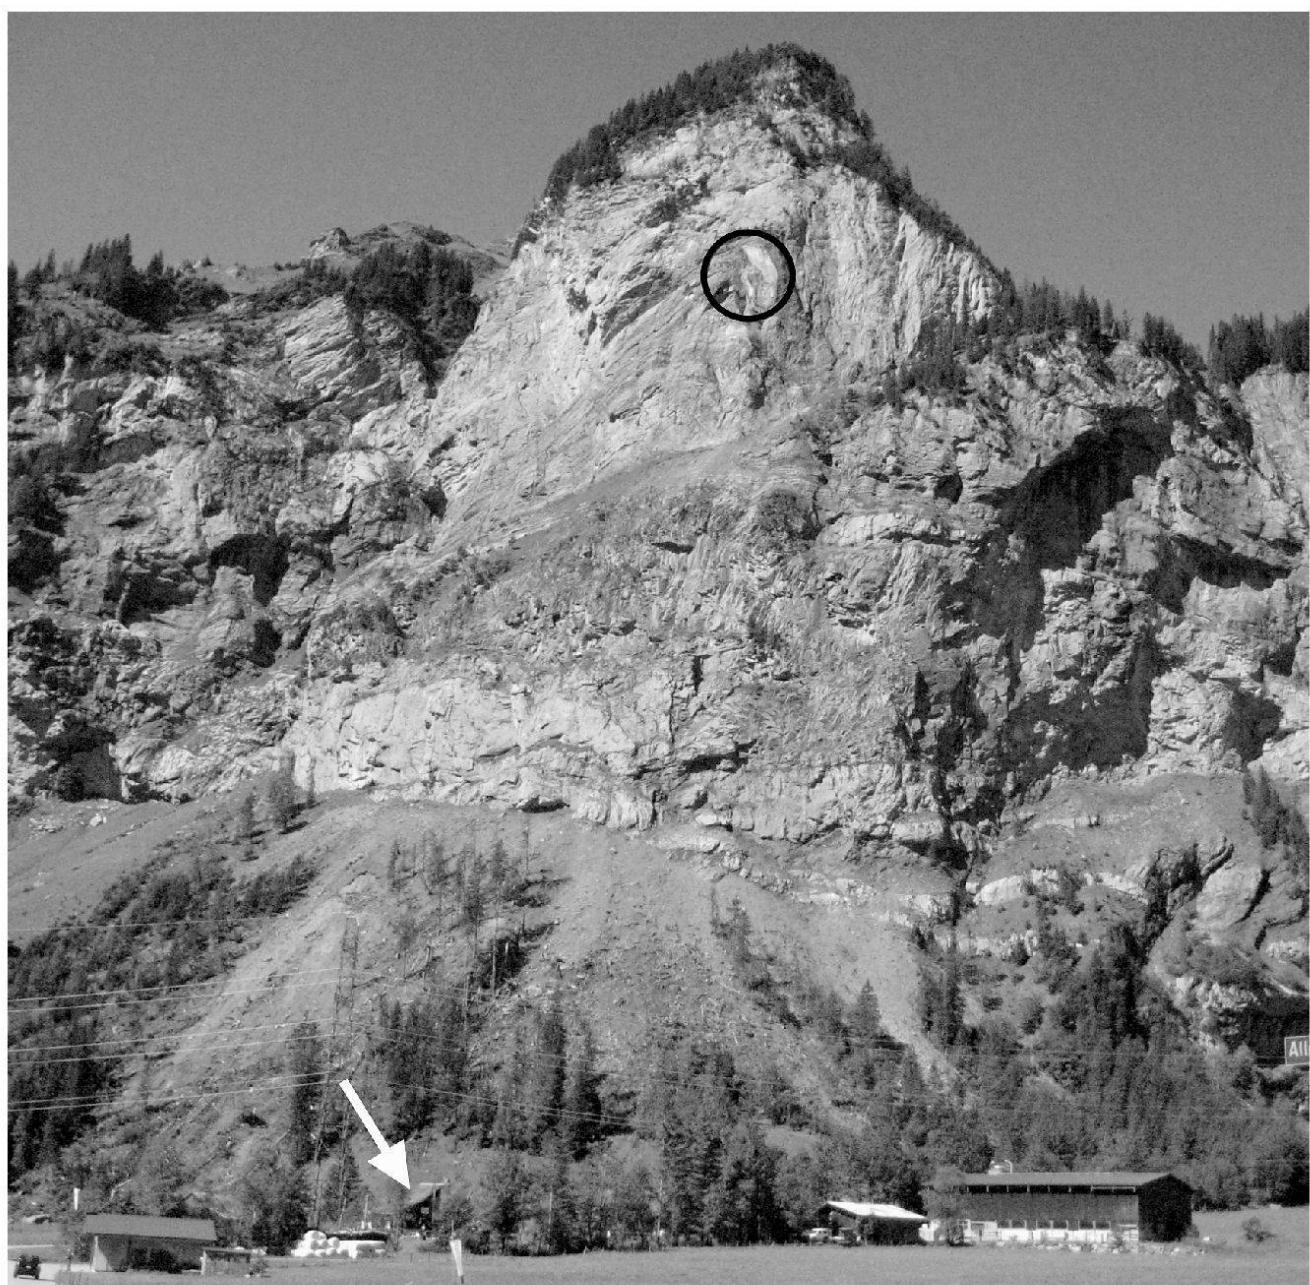
Fig. 4: Ansicht der Felswand des «Hellhore» über der Talstation der Allmenalpbahn (Pfeil). Der Kreis bezeichnet das Ausbruchgebiet des Felssturzes vom 16. August 2008.

ber Höhe durch ein breites, nach Südosten abfallendes Felsband unterteilt (Fig. 4). Auf der topographischen Karte (Fig. 1) verläuft hier noch der alte Bergweg vom Tal auf die Allmenalp.

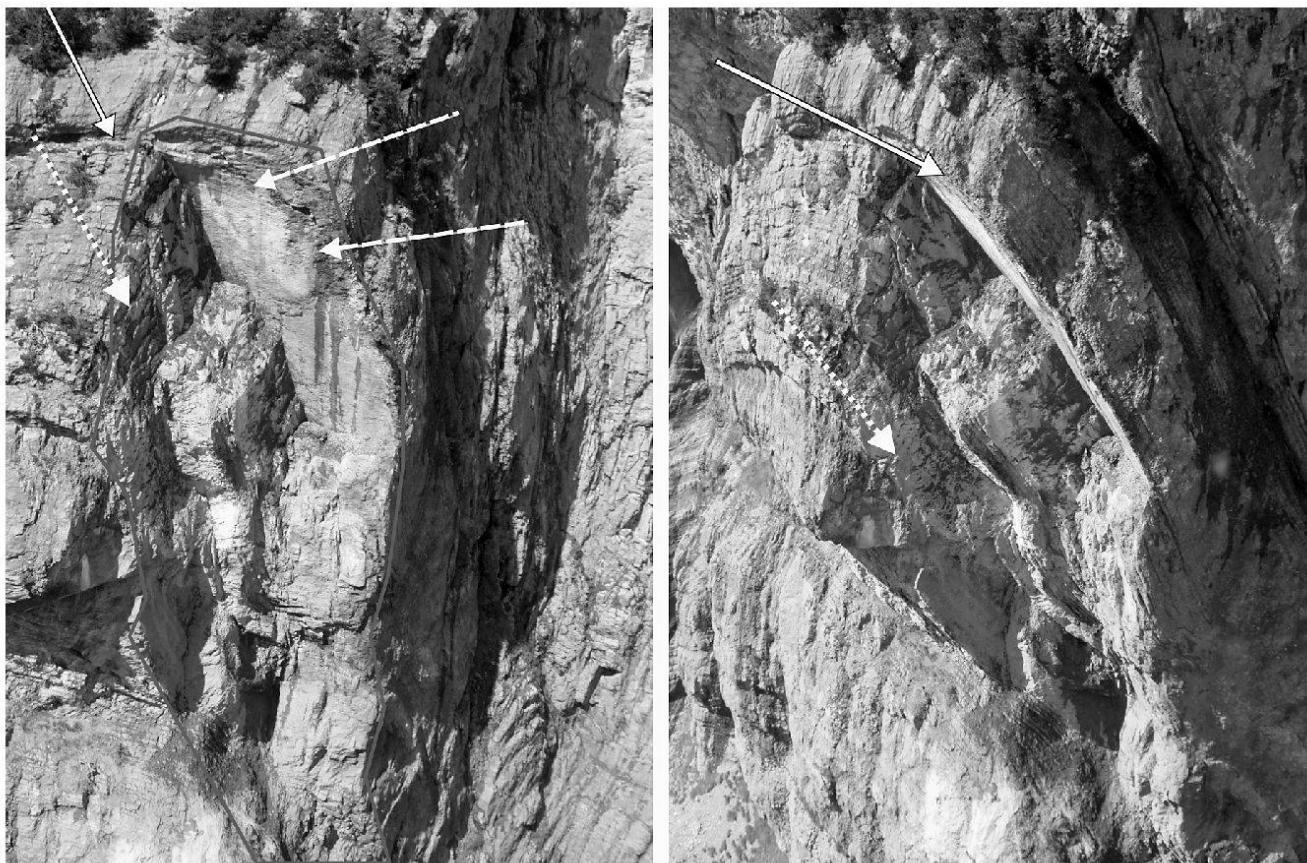
Fig. 5: Zwei Ansichten der Ausbruchniche in westlicher [links] bzw. südwestlicher [rechts] Blickrichtung. Gut sichtbar ist die gebogene Schichtfläche [Pfeile], die Kluftfüllung [Pfeile gepunktet] und die Wasserfahnen auf den Felsflächen [Pfeile gestrichelt].

Der unmittelbare Auslöser des Felsabbruchs war der starke Niederschlag des Vortages. In der Abbruchstelle konnte bei der Befliegung wenige Stunden nach dem Ereignis austretendes Kluftwasser beobachtet werden. Die Kluftflächen der Ausbruchniche sind teilweise mit braunem Lockermaterial bedeckt; ein klares Zeichen dafür, dass schon während längerer Zeit eine offene Kluft bestand, in die Erdmaterial eingefüllt wurde. Wir vermuten, dass durch die ungünstigen Verschneidungen der Kluft- und Schichtgeometrien eine langsame Ablösung vom Felsverband erfolgen konnte. Zudem wurde die Destabilisierung durch den überhängenden Felswandverlauf zusätzlich begünstigt.

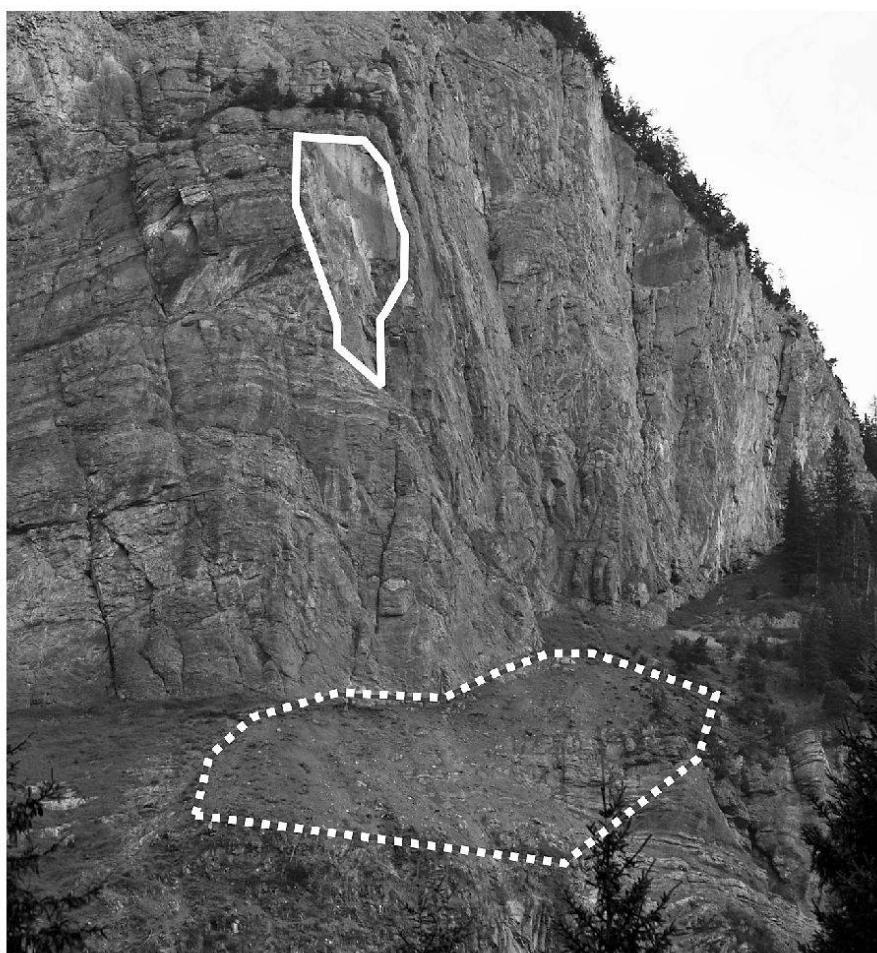
Fig. 6:
Felsterrasse unterhalb der Ausbruchniche (weiss umrandet) mit Aufschlagspuren (gepunkteter Umriss).

Wahrscheinlich ist der nun fehlende Felskeil aus seiner überhängenden Lage praktisch in einem Stück herausgefallen bzw. auf den steilen Widerlagern abgeglitten und auf die darunter liegende Felsterrasse aufgeschlagen. Diese Terrasse fällt talwärts mit rund 40° ab und war vor dem Ereignis nur mit geringmächtigen Schuttablagerungen bedeckt (Fig. 6).

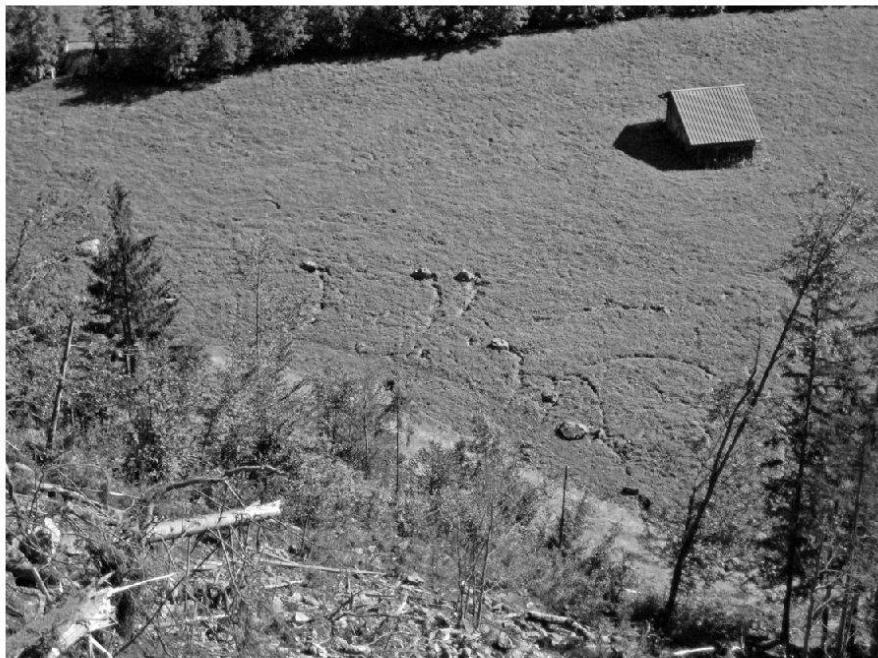
Fig. 7:

Aufnahme der gekrümmten Sturzbahnen der kleineren und mittleren Sturzblöcke.

ben zu grossen Teilen bereits auf der Schuttalde liegen oder erreichten knapp den Hangfuss. Grössere Fragmente mit Volumina bis zu einigen Kubikmetern stürzten durch den teilweise bewaldeten Abhang und rollten noch 10 bis 20 m in die Ebene hinaus. Dabei hinterliessen sie im hohen Gras gekrümmte Trajektorien (Fig. 7).

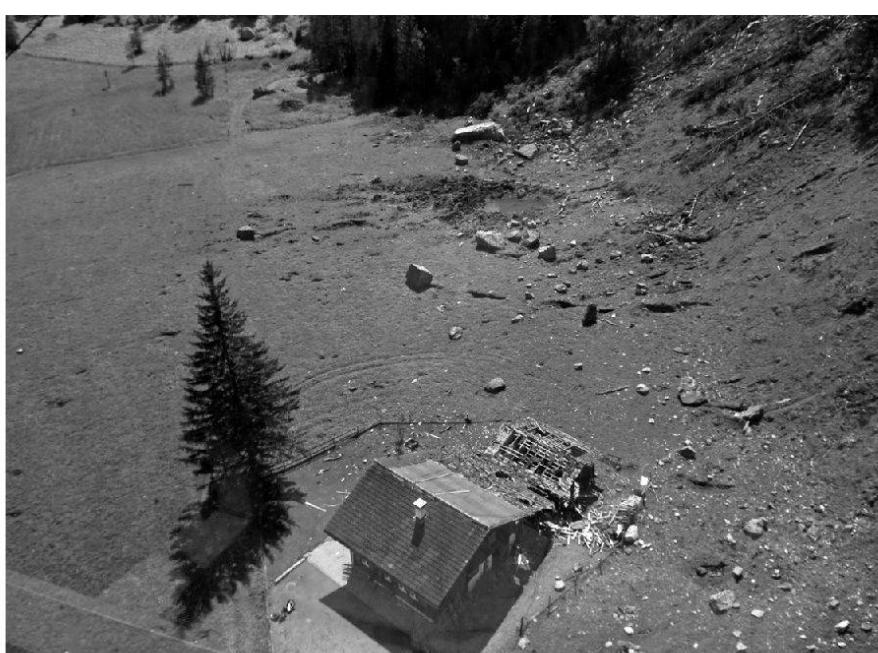
Fig. 8:

Streufeld der Grossblöcke mit wassergefüllten Einschlagtrichtern.

den Schutzwald ab und schlugen am Fuss des Hanges auf den weichen Talboden auf. Die kleine Geländerippe (Fig. 1) im unteren Teil des Hanges lenkte dabei die Trajektorien nach Süden ab, sodass alle Grossblöcke südlich des Wohnhauses einschlugen. Die drei vermutlich grössten Blöcke verschwanden vollständig im weichen Torfboden der Talebene und hinterliessen nur wassergefüllte Einschlagtrichter. Die effektiven Grössen und Eindringtiefen dieser Sturz-

komponenten sind heute unbekannt (Fig. 8). Das Ereignis zerstörte den Schutzwald auf dem Hangschuttkegel weitgehend.

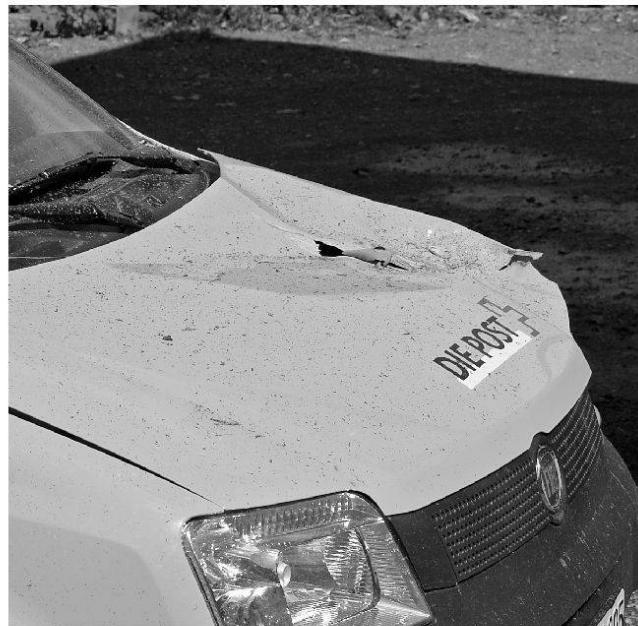
Fig. 9: Schlagspuren durch Steinschlag an PW vor der Talstation.

Neben den beschriebenen Blöcken wurden bei der Fragmentierung der Sturzmasse auch zahlreiche Steine abgespalten, welche teilweise weit in die Talebene hinausflogen. Diese Steine waren für die hauptsächlichen Schäden an Häusern und Autos verantwortlich (Fig. 9). Ein Stein mit einer Masse von rund zwei Kilogramm wurde neben einem

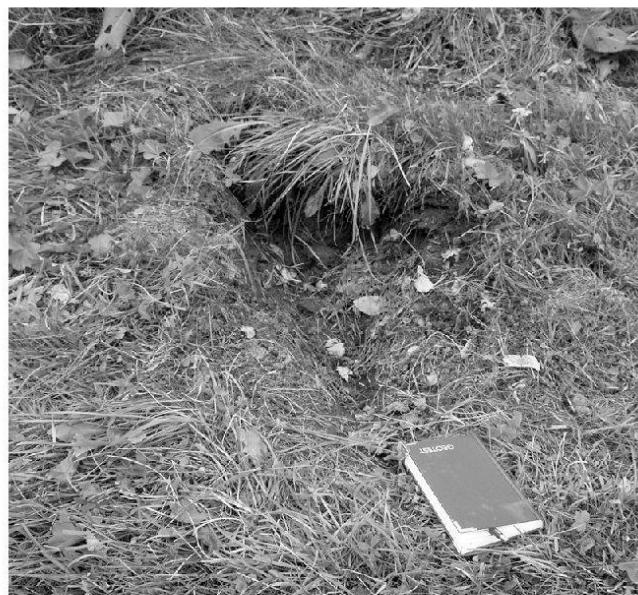
Fig. 10: Einschlagtrichter eines Steines im weichen Boden. Das Projektil ist in einem Winkel von weniger als 30° rund 25 cm eingedrungen.

Bei den Aufprallstellen im Talboden wurden zwei verschiedene Phänomene beobachtet; einerseits waren die Steine nach der Landung im hohen Gras in gerader Linie einige Meter weitergerollt bzw. gerutscht, andererseits gab es Komponenten, welche sich in flachem Winkel etwa 30 cm in den Boden gebohrt haben (vgl. Kap. 8). Funde dieser Art wurden noch in 480 m Horizontaldistanz von der Ausbruchstelle entfernt festgestellt. Alle diese Beobachtungen deuten darauf hin, dass beim Aufprall des Felskeils auf das Grasband offenbar ein Steinschauer mit teilweise grossen Impulsen entstanden ist. Die daraus hervorgehenden Projektilen hatten eine entsprechend (untypisch) grosse Reichweite.

Eine Besonderheit stellen sicherlich die «Steinsplitter» dar, welche bei einer Höhendifferenz von 350 m ab Grasband bis rund 500 m Horizontaldistanz in direktem Flug zurücklegten. Die Einschlagspuren im Gras waren zum Teil einige Meter lang und gestreckt, was einerseits auf eine hohe Aufschlaggeschwindigkeit und andererseits auf einen relativ flachen Aufschlagwinkel hindeutet. Dort wo der Winkel grösser war, waren die Projektilen in den Boden eingedrungen. Fig. 10 zeigt einen Einschlagtrichter am Rand des Moores, rund 480 m Horizontaldistanz vom Ausbruchgebiet entfernt. Unter der Annahme, dass die Flugbahnen von der Aufschlagstelle auf dem Grasband aus horizontal verliefen, muss ein Stein von

einem Kilogramm Masse eine horizontale Anfangsgeschwindigkeit von über 40 m/s aufweisen, um bei einer freien Fallhöhe von 350 m die Horizontaldistanz von 500 m zu überwinden. Die geraden Schlagspuren und flachwinkligen Einschlagtrichter könnten darauf hindeuten, dass die Flugbahnen flacher verliefen, bzw. die Steine nicht horizontal sondern nach unten gerichtet von ihrem Entstehungsort wegflogen, mit entsprechend höheren Anfangsgeschwindigkeiten. Auf Grund der heutigen Erkenntnisse kann davon ausgegangen werden, dass nur solche sehr seltenen Grossereignisse einen derartigen Effekt haben können. Das Ereignis muss als ausserordentlich eingestuft werden. Die bestehende Gefahrenkarte berücksichtigt dies als Restgefährdung.
