Artikel: Der Felssturz am "Hellhore" in Kandersteg vom 16. August 2008

Bull. angew. Geol. Vol. 13/2, 2008 S. 97-106

Der Felssturz am «Hellhore» in Kandersteg vom 16. August 2008 Kaspar Graf¹, Daniel Tobler¹

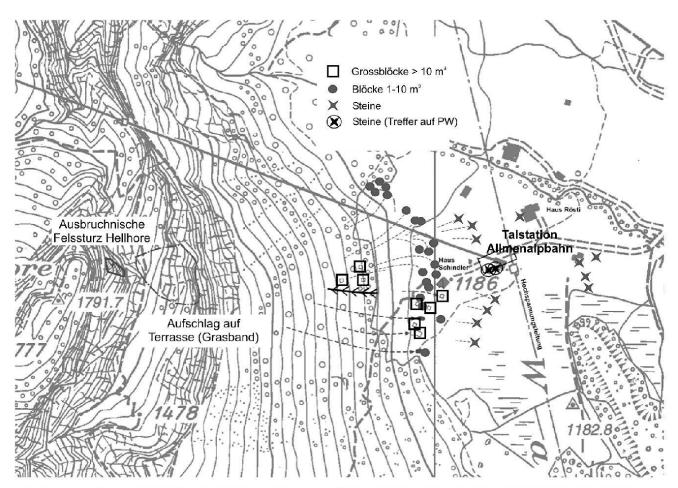
Fig. 1: Situation des Felssturzgebietes Hellhore – Allmenalpbahn mit Ausbruchgebiet und Ablagerungsfeld der Blöcke und Steine (Übersichtsplan 1:10'000).

einem grossen Streufeld in der Talebene am Fuss des Hanges abgelagert wurden (Fig. 1, 2). Zwei Grossblöcke verschwanden beim Einschlag vollständig im weichen Torfboden. Der grösste liegen gebliebene Block erreicht ein Volumen von knapp 100 m³.

ber Höhe durch ein breites, nach Südosten abfallendes Felsband unterteilt (Fig. 4). Auf der topographischen Karte (Fig. 1) verläuft hier noch der alte Bergweg vom Tal auf die Allmenalp.

den Schutzwald ab und schlugen am Fuss des Hanges auf den weichen Talboden auf. Die kleine Geländerippe (Fig. 1) im unteren Teil des Hanges lenkte dabei die Trajektorien nach Süden ab, sodass alle Grossblöcke südlich des Wohnhauses einschlugen.

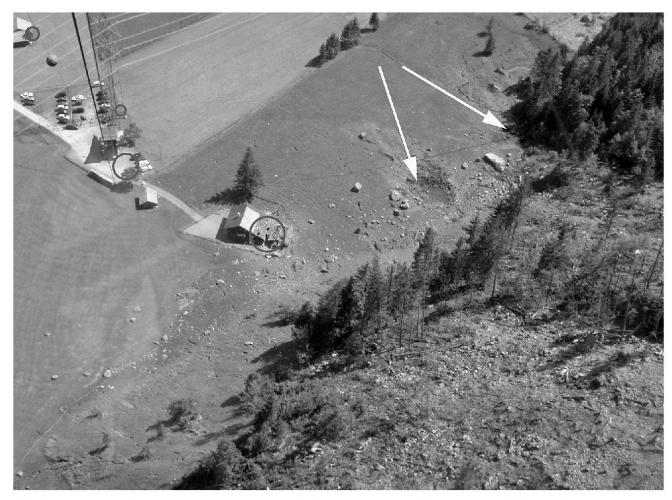
Fig. 2: Aufnahme des Sturzgebietes aus der Seilbahnkabine mit Streufeld der Blöcke, Einschlagtrichter von zwei Grossblöcken (Pfeile), beschädigtem Haus und Talstation der Allmenalpbahn. Kreise = Schäden durch Treffer von Steinen und kleinen Blöcken.

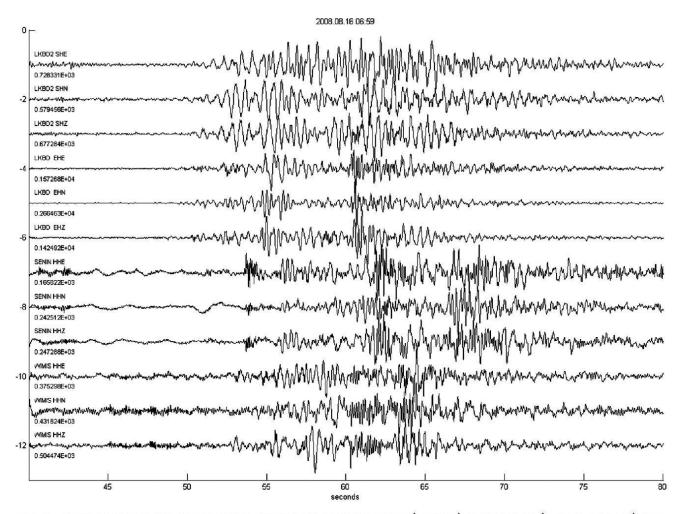
Fig. 3: Aufzeichnung der seismischen Stationen Sanetschpass (SENIN); Leukerbad (LKBD, LKBD2) und Wimmis (WIMIS) für die fragliche Zeit vom 16. August 2008 (06:59:55 GMT).

des schweizerischen Erdbebendienstes der ETH Zürich einem Bergsturz in der Gegend von Kandersteg entsprechen könnten (Fig. 3). Die Impulsstärke war jedoch zu schwach, um eine rechnerische Lokalisierung zu ermöglichen.

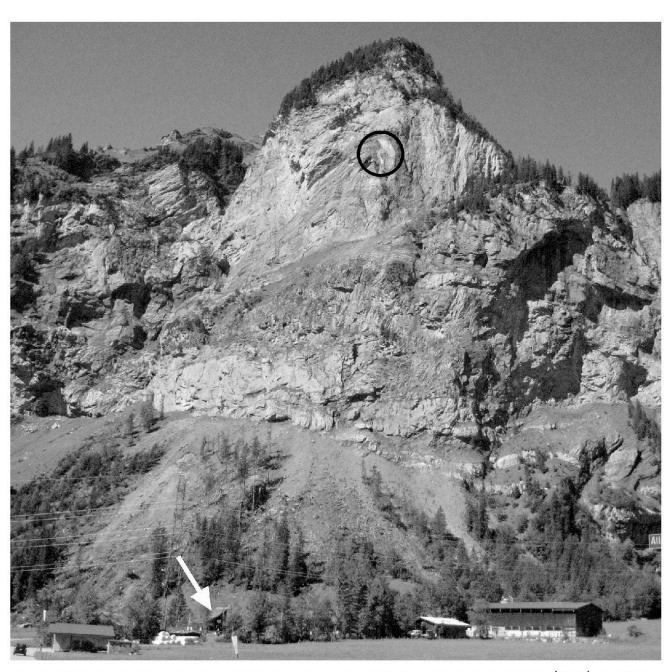
Fig. 4: Ansicht der Felswand des «Hellhore» über der Talstation der Allmenalpbahn (Pfeil). Der Kreis bezeichnet das Ausbruchgebiet des Felssturzes vom 16. August 2008.

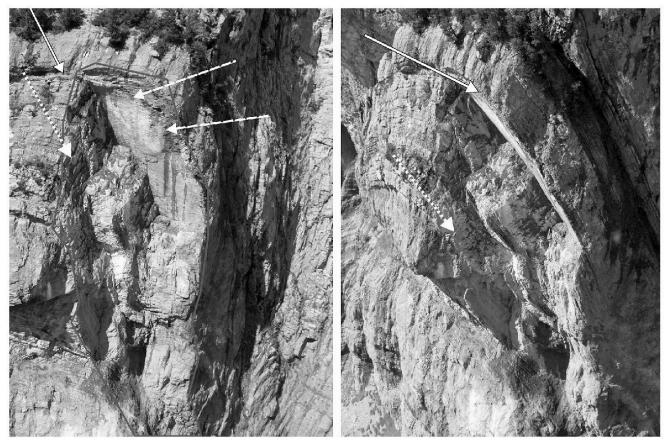
Der Ausbruch erfolgte aus dem oberen Teil der praktisch senkrechten, lokal sogar überhängenden Wand auf einer Höhe von rund 1660 - 1700 m ü. M. Insgesamt stellt die Ausbruchnische wohl den Kern einer nahezu liegenden Antiklinale mit nach Süden leicht abtauchender Faltenachse dar. Nach Norden streicht diese Falte in die Luft aus. In der Umbiegung (Dach) der Falte ist ein Felskeil von rund 400 - 500 m³ Volumen ausgebrochen (Fig. 5a, 5b). Die Nische ist im Süden von einer steil stehenden Kluft vom anstehenden Felsverband abgetrennt. Eine genauere Bestimmung des tatsächlichen Ausbruchvolumens ist schwierig, da der Verlauf der früheren Felsoberfläche unklar ist. Wir verfügen momentan nicht über detaillierte Bilder der Felswand vor dem Ereignis.

Fig. 5: Zwei Ansichten der Ausbruchnische in westlicher (links) bzw. südwestlicher (rechts) Blickrichtung. Gut sichtbar ist die gebogene Schichtfläche (Pfeile), die Kluftfüllung (Pfeile gepunktet) und die Wasserfahnen auf den Felsflächen (Pfeile gestrichelt).

Die Kluftflächen der Ausbruchnische sind teilweise mit braunem Lockermaterial bedeckt; ein klares Zeichen dafür, dass schon während längerer Zeit eine offene Kluft bestand, in die Erdmaterial eingefüllt wurde. Wir vermuten, dass durch die ungünstigen Verschneidungen der Kluft- und Schichtgeometrien eine langsame Ablösung vom Felsverband erfolgen konnte. Zudem wurde die Destabilisierung durch den überhängenden Felswandverlauf zusätzlich begünstigt.

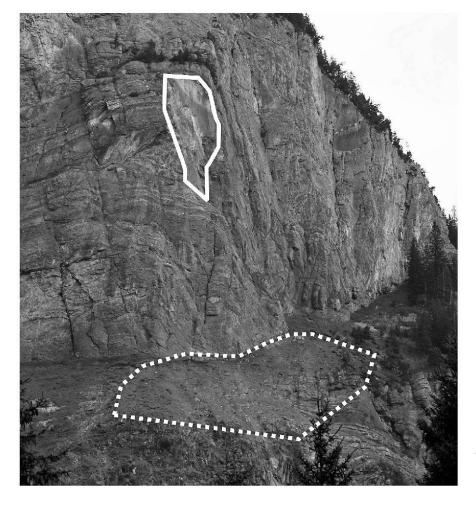
Wahrscheinlich ist der nun fehlende Felskeil aus seiner überhängenden Lage praktisch in einem Stück herausgefallen bzw. auf den steilen Widerlagern abgeglitten und auf die darunter liegende Felsterrasse aufgeschlagen. Diese Terrasse fällt talwärts mit rund 40° ab und war vor dem Ereignis nur mit geringmächtigen Schuttablagerungen bedeckt (Fig. 6).

Fig. 6: Felsterrasse unterhalb der Ausbruchnische (weiss umrandet) mit Aufschlagspuren (gepunkteter Umriss).

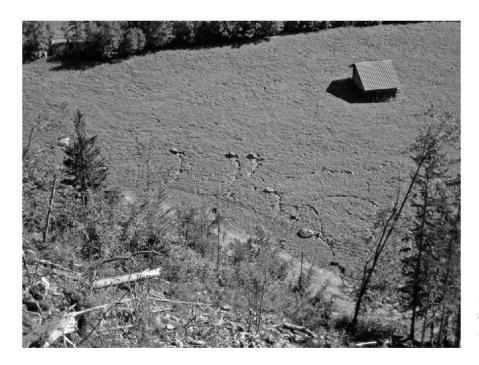
Durch den Aufschlag zerbarst der Felskeil in hunderte kleine und einzelne sehr grosse Blöcke. Die kleinen Sturzkomponenten blieben zu grossen Teilen bereits auf der Schutthalde liegen oder erreichten knapp den Hangfuss. Grössere Fragmente mit Volumina bis zu einigen Kubikmetern stürzten durch den teilweise bewaldeten Abhang und rollten noch 10 bis 20 m in die Ebene hinaus. Dabei hinterliessen sie im hohen Gras gekrümmte Trajektorien (Fig. 7).

Fig. 7: Aufnahme der gekrümmten Sturzbahnen der kleineren und mittleren Sturzblöcke.

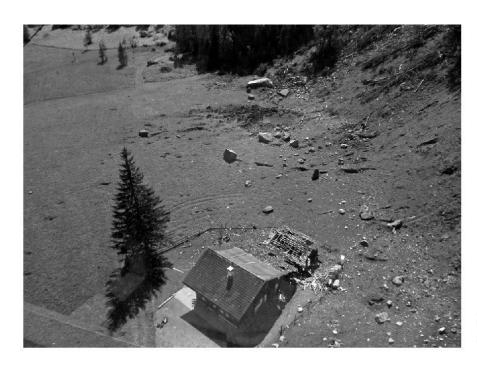
Die drei vermutlich grössten Blöcke verschwanden vollständig im weichen Torfboden der Talebene und hinterliessen nur wassergefüllte Einschlagtrichter. Die effektiven Grössen und Eindringtiefen dieser Sturz-

komponenten sind heute unbekannt (Fig. 8). Das Ereignis zerstörte den Schutzwald auf dem Hangschuttkegel weitgehend.

Fig. 8: Streufeld der Grossblöcke mit wassergefüllten Einschlagtrichtern.

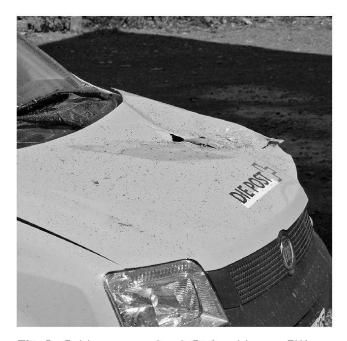
Neben den beschriebenen Blöcken wurden bei der Fragmentierung der Sturzmasse auch zahlreiche Steine abgespalten, welche teilweise weit in die Talebene hinausflogen. Diese Steine waren für die hauptsächlichen Schäden an Häusern und Autos verantwortlich (Fig. 9). Ein Stein mit einer Masse von rund zwei Kilogramm wurde neben einem

Fig. 9: Schlagspuren durch Steinschlag an PW vor der Talstation.

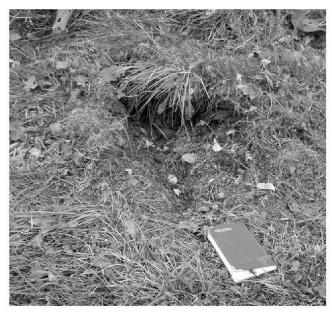
Bei den Aufprallstellen im Talboden wurden zwei verschiedene Phänomene beobachtet; einerseits waren die Steine nach der Landung im hohen Gras in gerader Linie einige Meter weitergerollt bzw. gerutscht, andererseits gab es Komponenten, welche sich in flachem Winkel etwa 30 cm in den Boden gebohrt haben (vgl. Kap. 8). Funde dieser Art wurden noch in 480 m Horizontaldistanz von der Ausbruchstelle entfernt festgestellt. Alle diese Beobachtungen deuten darauf hin, dass beim Aufprall des Felskeils auf das Grasband offenbar ein Steinschauer mit teilweise grossen Impulsen entstanden ist. Die daraus hervorgehenden Projektile hatten eine entsprechend (untypisch) grosse Reichweite.

Fig. 10: Einschlagtrichter eines Steines im weichen Boden. Das Projektil ist in einem Winkel von weniger als 30° rund 25 cm eingedrungen.

Eine Besonderheit stellen sicherlich die «Steinsplitter» dar, welche bei einer Höhendifferenz von 350 m ab Grasband bis rund 500 m Horizontaldistanz in direktem Flug zurücklegten. Die Einschlagspuren im Gras waren zum Teil einige Meter lang und gestreckt, was einerseits auf eine hohe Aufschlaggeschwindigkeit und andererseits auf einen relativ flachen Aufschlagwinkel hindeutet. Dort wo der Winkel grösser war, waren die Projektile in den Boden eingedrungen. Fig. 10 zeigt einen Einschlagtrichter am Rand des Moores, rund 480 m Horizontaldistanz vom Ausbruchgebiet entfernt. Unter der Annahme, dass die Flugbahnen von der Aufschlagstelle auf dem Grasband aus horizontal verliefen, muss ein Stein von einem Kilogramm Masse eine horizontale Anfangsgeschwindigkeit von über 40 m/s aufweisen, um bei einer freien Fallhöhe von 350 m die Horizontaldistanz von 500 m zu überwinden. Die geraden Schlagspuren und flachwinkligen Einschlagtrichter könnten darauf hindeuten, dass die Flugbahnen flacher verliefen, bzw. die Steine nicht horizontal sondern nach unten gerichtet von ihrem Entstehungsort wegflogen, mit entsprechend höheren Anfangsgeschwindigkeiten. Auf Grund der heutigen Erkenntnisse kann davon ausgegangen werden, dass nur solche sehr seltenen Grossereignisse einen derartigen Effekt haben können. Das Ereignis muss als ausserordentlich eingestuft werden. Die bestehende Gefahrenkarte berücksichtigt dies als Restgefährdung.
