# Assemblée annuelle 2009 du Groupement suisse de la géologie de l'ingénieur SFIG-GSGI, 11 septembre 2009, Brienz Bernard Loup<sup>1</sup>

## 3. Analyse de danger, objectifs de protection et mesures (Trachtbach)

### 4. Excursion: ouvrages de retenue dans le Trachtbach

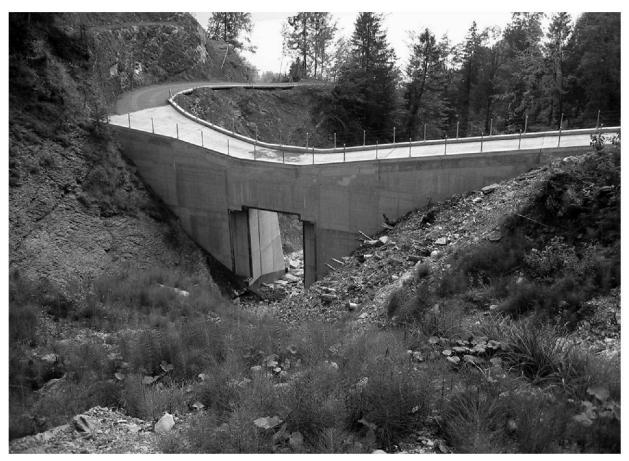
Fig. 1: Barrage filtrant en béton armé à l'aval immédiat de la zone instable à Hinter Ritzgraben.

• un dépotoir avec barrage filtrant en béton armé à l'aval immédiat de la zone instable (Hinter Ritzgraben, fig. 1),  quattre filets dynamiques de retenue contre les laves torrentielles (fig. 2).

L'après-midi a permis à P. Wyss (m+w Bauingenieure AG) et à U. Gruner (Kellerhals + Haefeli AG) de présenter sur le terrain les principales mesures réalisées sur le Trachtbach. Le barrage à Hinter Ritzgraben (fig. 1) et le filet à Vorder Ritzgragben (fig. 2) ont particulièrement impressionné les participants par leurs dimensions, leur mode de fonctionnement et par les contraintes constructives qui ont dû être respectées.

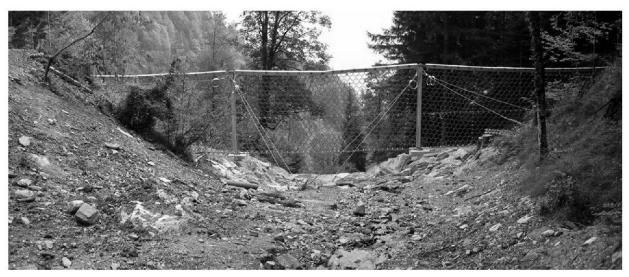
Fig. 2: Filet dynamique de retenue contre les laves torrentielles à Vorder Ritzgraben.
