Assemblée annuelle 2009 du Groupement suisse de la géologie de l'ingénieur SFIG-GSGI, 11 septembre 2009, Brienz

Bernard Loup¹

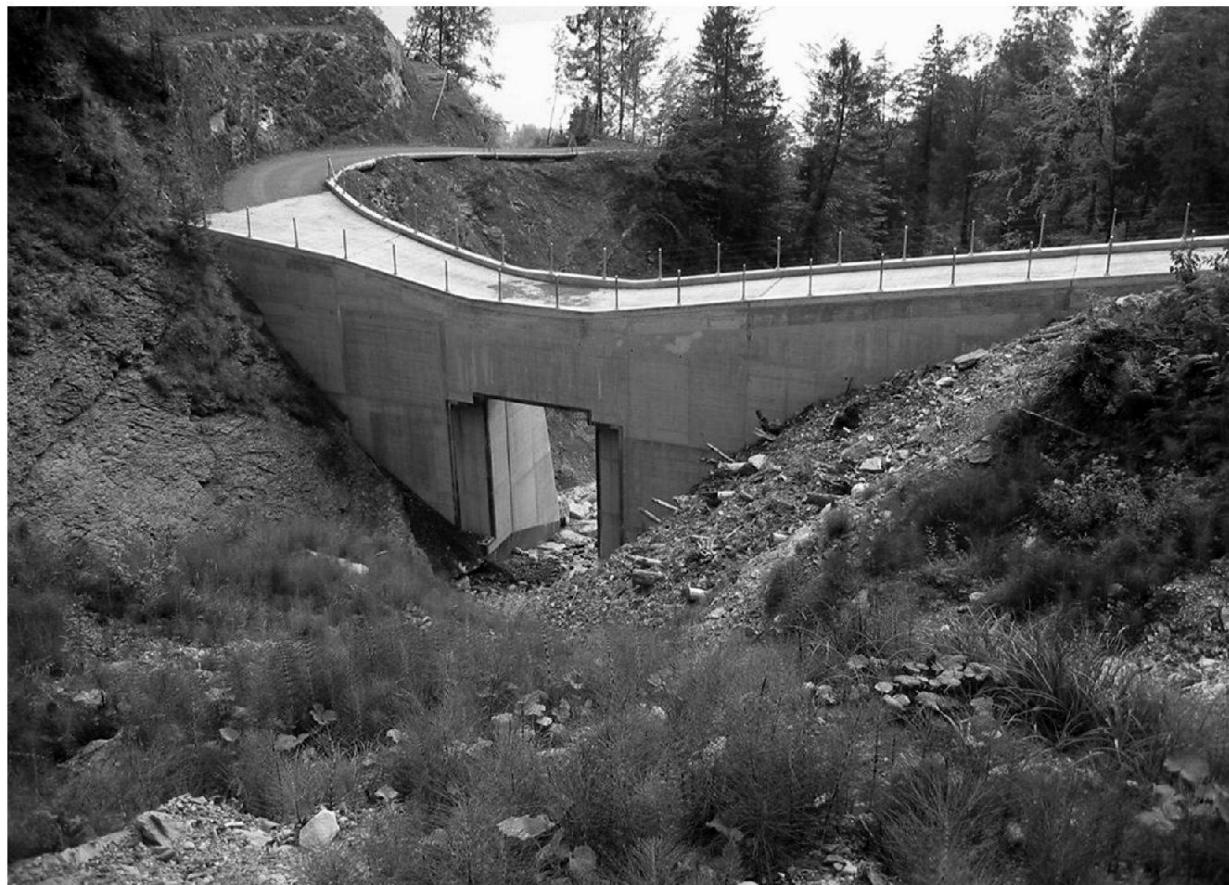
Fig. 1: Barrage filtrant en béton armé à l'aval immédiat de la zone instable à Hinter Ritzgraben.

- un dépotoir avec barrage filtrant en béton armé à l'aval immédiat de la zone instable (Hinter Ritzgraben, fig. 1),

L'après-midi a permis à P. Wyss (m+w Bauingenieure AG) et à U. Gruner (Kellerhals + Haefeli AG) de présenter sur le terrain les principales mesures réalisées sur le Trachtbach. Le barrage à Hinter Ritzgraben (fig. 1) et le filet à Vorder Ritzgraben (fig. 2) ont particulièrement impressionné les participants par leurs dimensions, leur mode de fonctionnement et par les contraintes constructives qui ont dû être respectées.

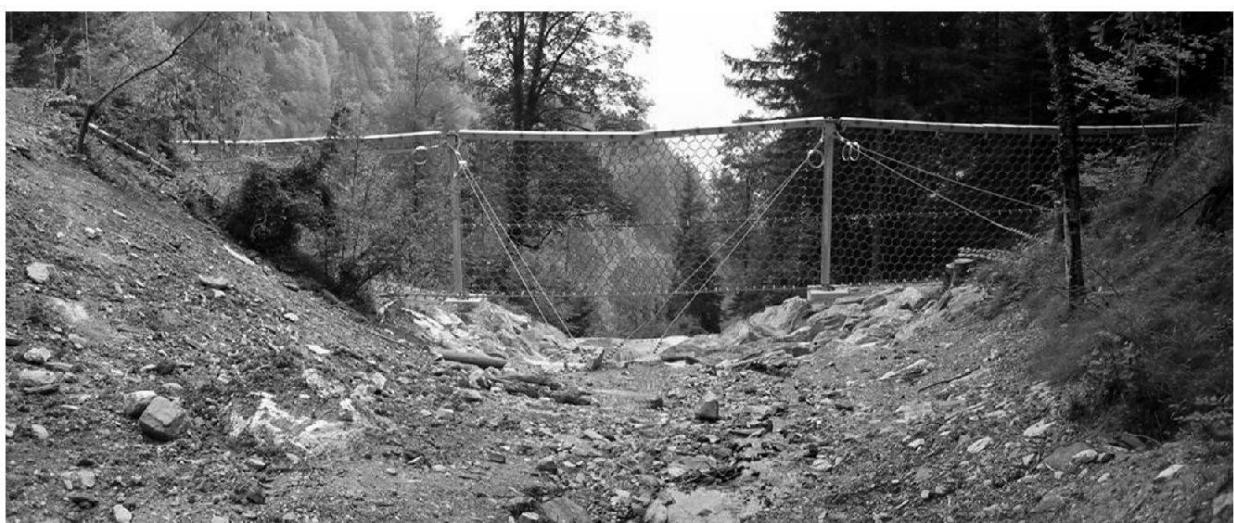
Fig. 2: Filet dynamique de retenue contre les laves torrentielles à Vorder Ritzgraben.

- quatre filets dynamiques de retenue contre les laves torrentielles (fig. 2).
