Artikel: Assainissement du site de l'ancienne usine à gaz de Delémont

Assainissement du site de l'ancienne usine à gaz de Delémont

André Bapst^{1,2}, Olivier Nyffenegger¹, François Flury¹

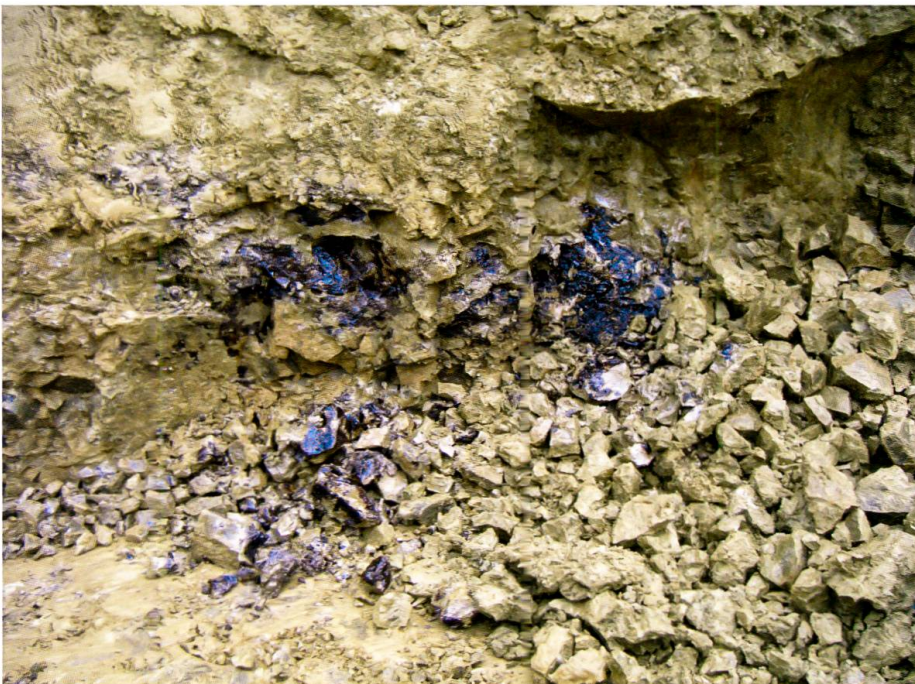
Fig. 8: Traces de HAP vers 80 cm de profondeur liées à une micro-fracturation locale de la molasse marneuse (la hauteur de la photo correspond à environ 1 m).

Infiltrations dans la molasse: le toit de la molasse a été systématiquement examiné par de petits sondages et globalement, il a montré une surface imperméable bien compacte, si bien qu'il n'y a pas d'imprégnation au-delà de quelques centimètres sous la surface. Toutefois, vers le sondage CAR09, une forte densité locale de microfractures a été observée dans la molasse, ce qui a permis l'infiltration de phases liquides lourdes et des traces de HAP ont été trouvées dans la molasse jusqu'à 80 cm de profondeur (Fig. 8).

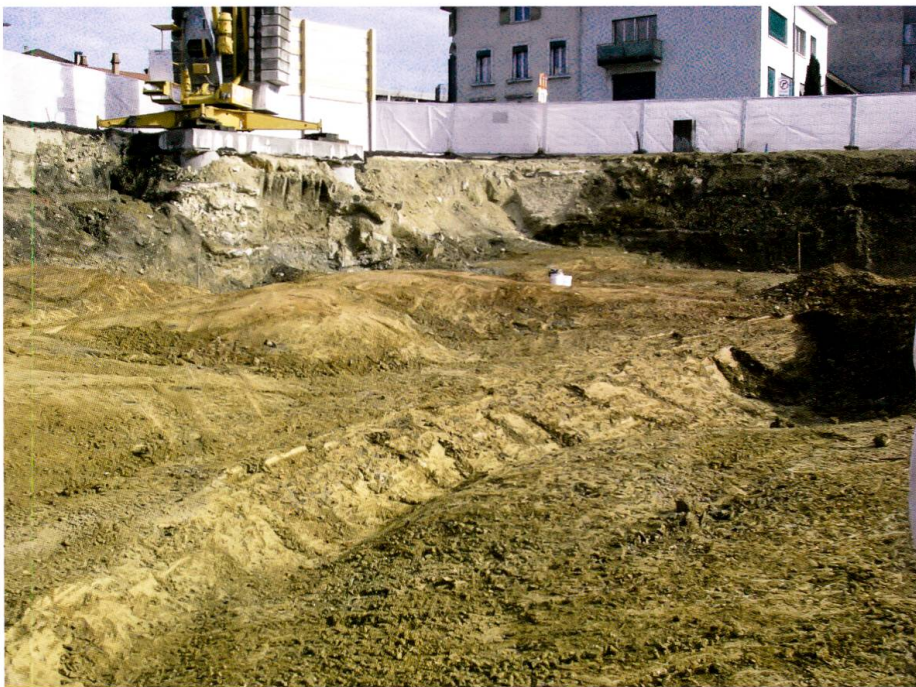
Fig. 9: Surface du toit de la molasse marneuse au terme des excavations.

Contrôle de l'assainissement: au terme de l'excavation, le toit de la molasse présentait une surface ondulée, qui a été systématiquement échantillonnée et analysée (Tab. 3, Fig. 9). Tous les échantillons (composés à partir de 5 points de prélèvement) atteignant des teneurs en HAP (y compris en benzo(a)pyrène) satisfaisantes, la planie graveleuse de fondation de l'immeuble projeté a pu être immédiatement confectionnée.
