Assainissement du site de l'ancienne usine à gaz de Delémont

André Bapst^{1,2}, Olivier Nyffenegger¹, François Flury¹

Mots-clés: Usine à gaz, assainissement, brownfields, PAH, HAP, Jura

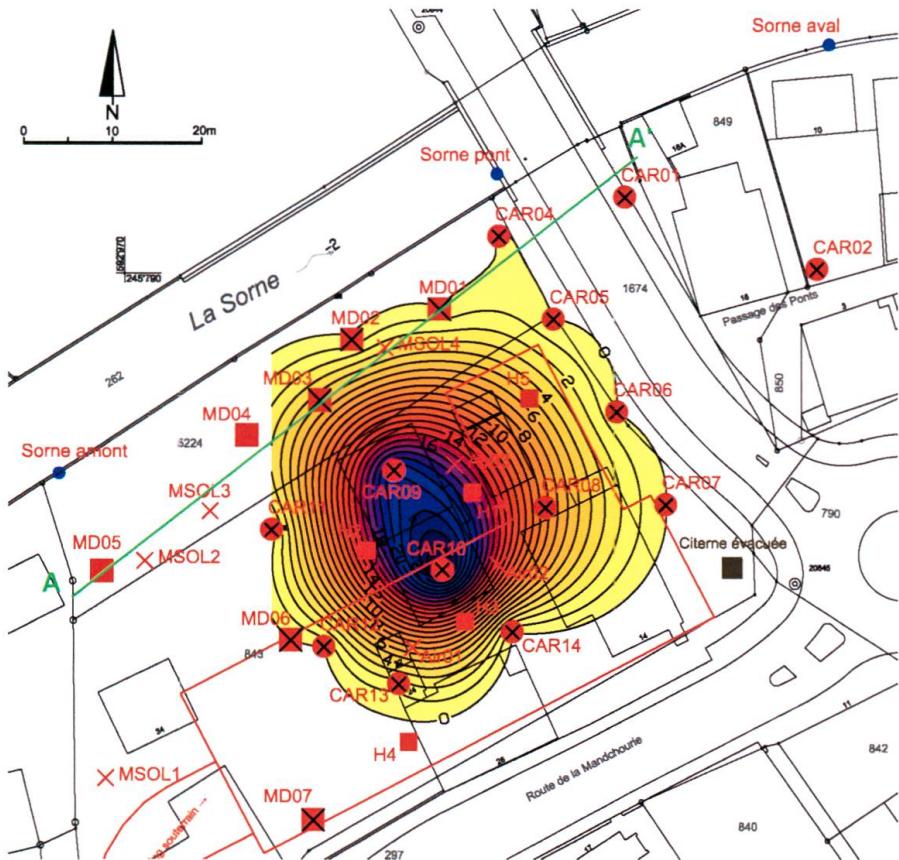
Fig. 1: Carte d'iso-teneurs en Benzo(a)pyrène dans la nappe [µg/l], avec le «hot spot» en CAR09 et CAR10 sous l'ancien bâtiment de l'usine à gaz (A-A` : trace du profil de la figure 4).

Sept sondages en tranchées (MD01 à MD07, situation sur la figure 1) ont été réalisés en 2010. Ils démontrent que les eaux souterraines sont polluées par des hydrocarbures aromatiques polycycliques (HAP ou PAH). Trois piézomètres montrent des contaminations de la nappe aux HAP, avec une valeur locale de 227 µg/l de HAP totaux, dont 23 µg/l de benzo(a)pyrène.

En mars 2011, après la démolition des quelques immeubles subsistant encore sur la parcelle, une campagne systématique de sondages carottés et d'analyses a pu être menée (sondages CAR01 à CAR14, situation sur la Fig. 1).

Les analyses de la campagne d'échantillonnage de 2011 confirment et renforcent les données de 2010. Un foyer, «ou hot spot», apparaît pour le benzo(a)pyrène et pour le benzène sous le bâtiment qui abritait probablement l'ancienne usine à gaz, dans les piézomètres CAR09 et CAR10 (Fig. 1).

térisé (Fig. 1), la détermination de «l'aval à proximité du foyer» au sens de l'OSites, s'est révélée difficile. En fin de compte, il a été admis une zone comprenant les piézomètres CAR01, 04, 05 et 06 à l'Est et MD01, 02 et 03 au Nord comme appartenant à l'aval immédiat du site.

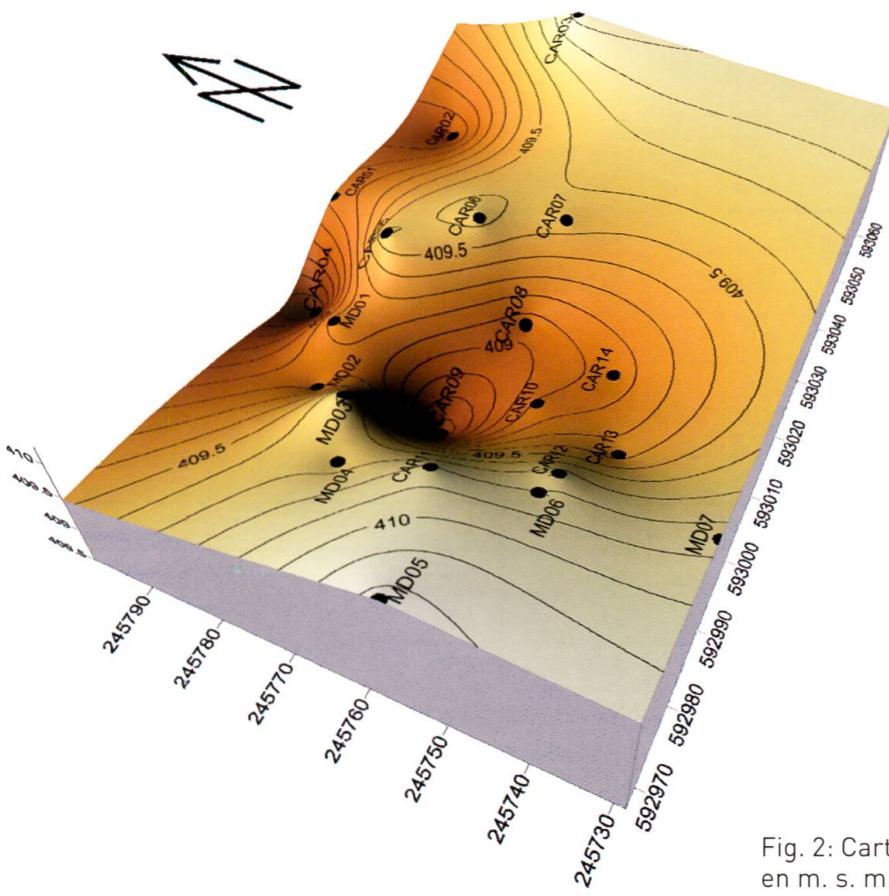
Fig. 2: Carte du toit de la molasse, altitudes en m. s. m.

A partir du hot spot de pollution mis en évidence, l'extension et la répartition des polluants peuvent être directement influencées par la géométrie du toit de la molasse à la base des graviers aquifères. C'est pourquoi il a été jugé utile de préciser cette géométrie lors de la campagne de sondages carottés de 2011 (Fig. 2): elle présente une légère dépres-

sion au droit de l'ancien bâtiment de l'usine à gaz (sondages CAR09, CAR10 et CAR08) et une faible pente vers la Sorne au Nord.

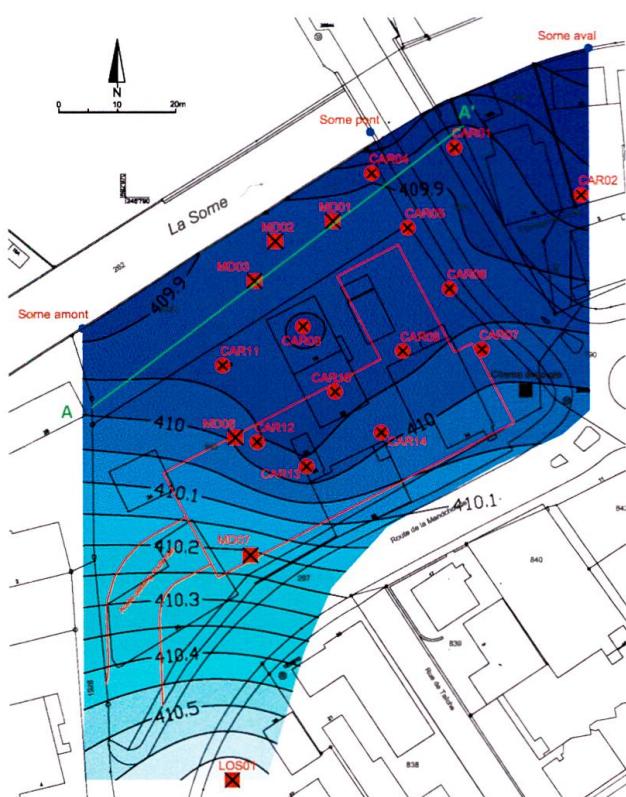
Fig. 3: Carte d'écoulement en basses eaux le 28 avril 2011 (on notera les très faibles gradients autour de l'ancien bâtiment de l'usine à gaz en CAR09 et CAR10).

Dans ce même cadre, la piézométrie de la nappe a été mesurée pour différentes situations hydrologiques. La figure 3 illustre la piézométrie en basses eaux du 28 avril 2011; elle montre une nappe localement discontinue, qui occupe les points bas du toit de la molasse aquiclude. Les gradients sont peu marqués vers le Nord, avec un niveau de la Sorne légèrement inférieur à celui des piézomètres MD01 à MD03 situés à proximité (Fig. 4).

La carte piézométrique illustrée sur la figure 3, en étage prononcé, démontre que les polluants présents sur le site peuvent:

- pour les légers, être entraînés par des écoulements souterrains depuis le secteur des sondages CAR09 et CAR10 directement vers la Sorne au Nord;
 - et, pour les molécules lourdes les moins

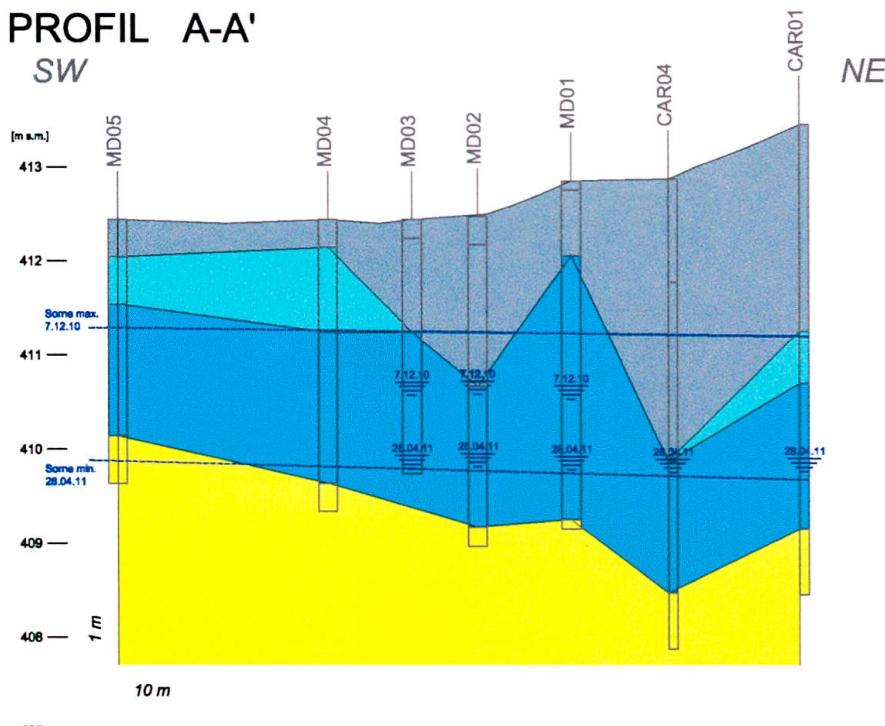
PROFIL A-A'

Fig. 4: Profil géologique en long SW-NE, parallèle à la berge Sud de la Sorne (voir la localisation du profil sur la carte de la figure 1).

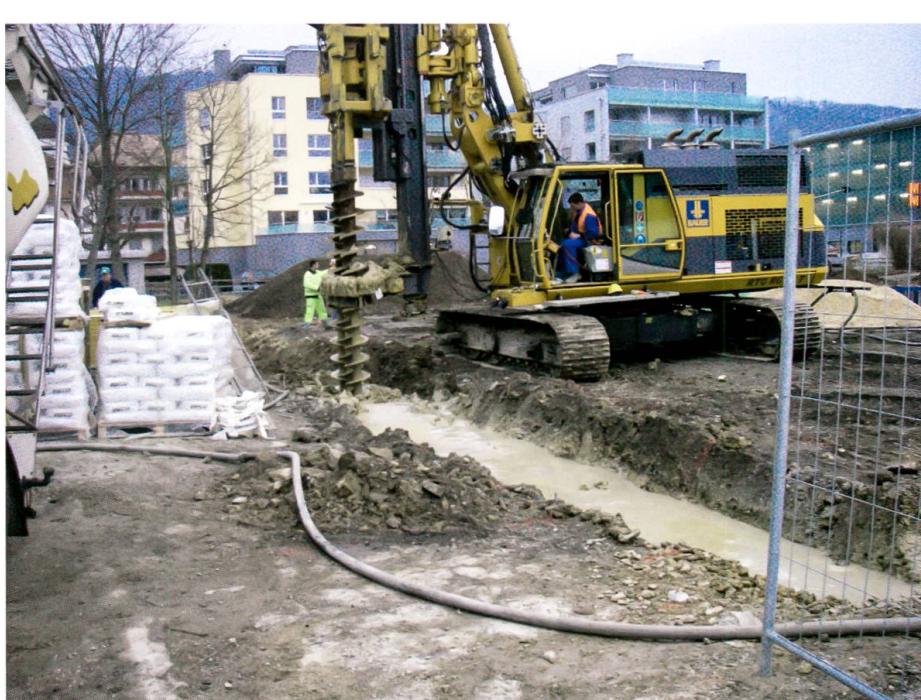
Fig. 5: Exécution de l'enceinte de confinement selon la technique «Mixed In Place».

selon la technique Mixed In Place (MIP, Fig. 5): le terrain en place est mélangé au moyen d'une tarière avec du coulis de ciment pour obtenir une paroi étanche de 35-40 cm de largeur. Cette paroi étanche n'a toutefois pas de fonction statique, si bien que les travaux d'excavation doivent garantir qu'une butée soit laissée à l'intérieur du périmètre confiné.

- **Enceinte de confinement hydraulique**, fichée dans la molasse sur tout le périmètre, réalisée selon la technique MIP (Fig. 5), en mélangeant au moyen d'une tarière le terrain en place avec du coulis de ciment pour obtenir une paroi étanche de 35-40 cm de largeur. Cette méthode a permis d'opérer la totalité des excavations sans venue d'eau, alors qu'elles étaient effectuées en grande partie sous le niveau des eaux souterraines.
- **Projet d'immeuble** réalisé immédiatement à la suite de l'assainissement et comprenant des appartements protégés au

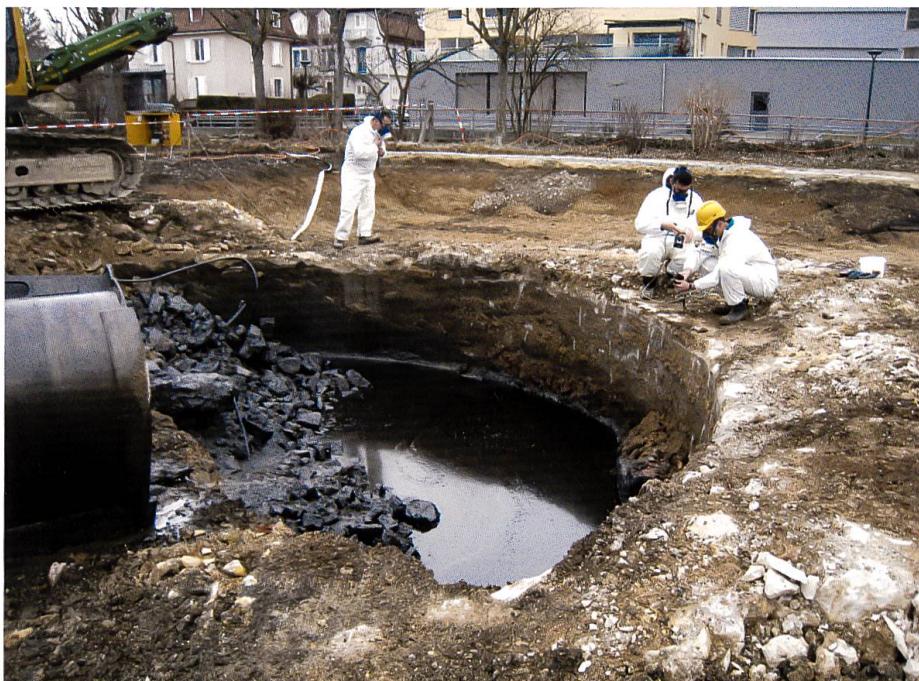
Fig. 6: Fosse circulaire découverte lors des terrassements.

Fosse circulaire: Les documents et données historiques étant quasi-inexistants, des «surprises» ne pouvaient pas être exclues. Ainsi, le 23 février 2012, lors de l'excavation du centre du périmètre considéré comme zone-source, une fosse circulaire en béton de 7 à 8 m de diamètre et de 1.5 m de profondeur a été mise au jour (Fig. 6). Elle était remplie de matériaux de démolition et montrait à sa base un liquide noirâtre, visqueux, fortement pollué, lequel a été pompé et évacué via une entreprise spécialisée.

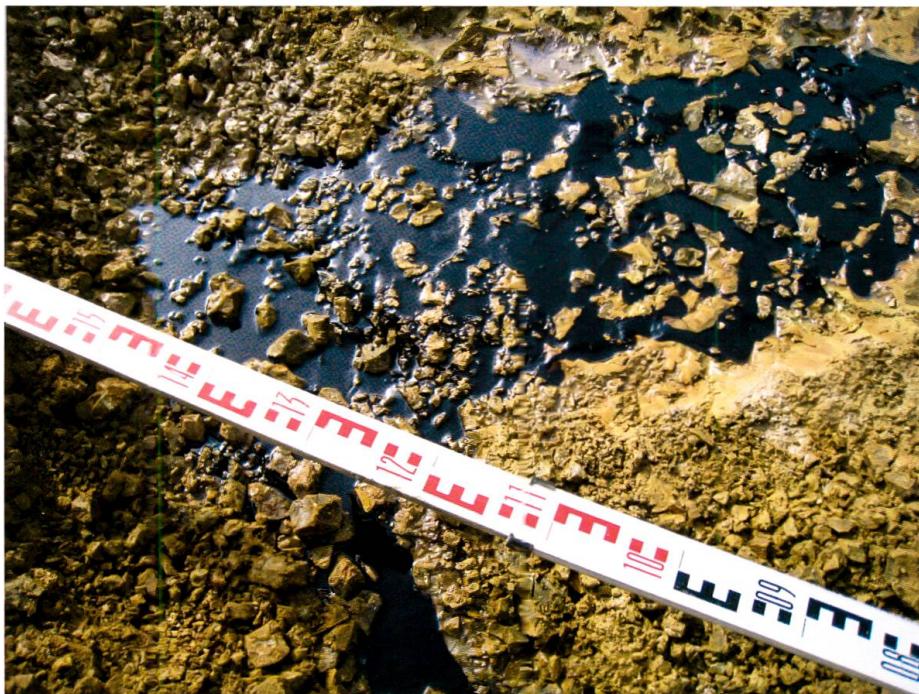
Fig. 7: Polluants en phase liquide lourde au toit de la molasse marneuse.

Produits en phase: des polluants en phase liquide lourde, noire, ont été recoupés en divers endroits à la base des alluvions, dans les creux du toit de la molasse marneuse. Ces

«flaques» spectaculaires ont fait l'objet de traitements spécifiques et décapage de plusieurs cm de molasse sous-jacente (Fig. 7).

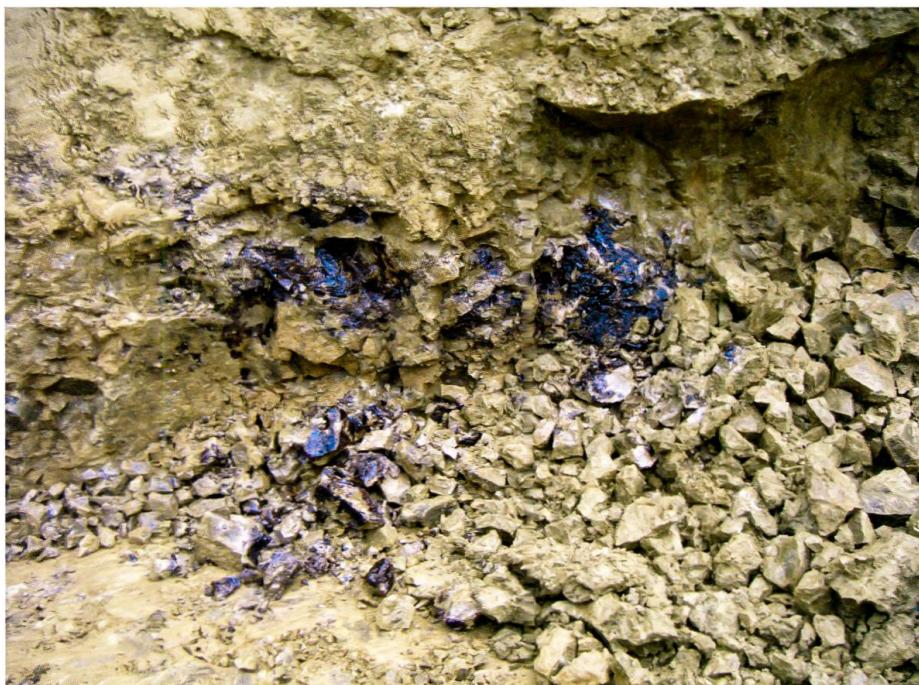
Fig. 8: Traces de HAP vers 80 cm de profondeur liées à une micro-fracturation locale de la molasse marneuse (la hauteur de la photo correspond à environ 1 m).

Infiltrations dans la molasse: le toit de la molasse a été systématiquement examiné par de petits sondages et globalement, il a montré une surface imperméable bien compacte, si bien qu'il n'y a pas d'imprégnation au-delà de quelques centimètres sous la surface. Toutefois, vers le sondage CAR09, une forte densité locale de microfractures a été observée dans la molasse, ce qui a permis l'infiltration de phases liquides lourdes et des traces de HAP ont été trouvées dans la molasse jusqu'à 80 cm de profondeur (Fig. 8).

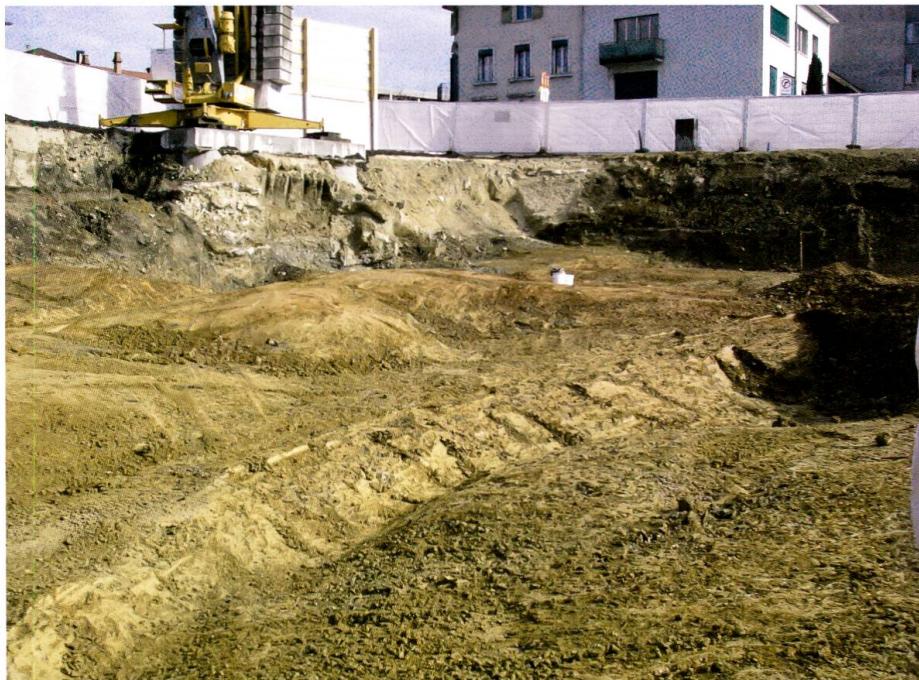
Fig. 9: Surface du toit de la molasse marneuse au terme des excavations.

Contrôle de l'assainissement: au terme de l'excavation, le toit de la molasse présentait une surface ondulée, qui a été systématiquement échantillonnée et analysée (Tab. 3, Fig. 9). Tous les échantillons (composés à partir de 5 points de prélèvement) atteignant des teneurs en HAP (y compris en benzo(a)pyrène) satisfaisantes, la planie graveleuse de fondation de l'immeuble projeté a pu être immédiatement confectionnée.
