Artikel: Assainissement du site de l'ancienne usine à gaz de Delémont

Assainissement du site de l'ancienne usine à gaz de Delémont

André Bapst^{1,2}, Olivier Nyffenegger¹, François Flury¹

Mots-clés: Usine à gaz, assainissement, brownfields, PAH, HAP, Jura

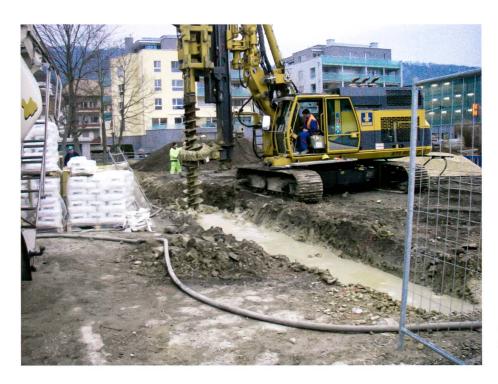
selon la technique Mixed In Place (MIP, Fig. 5): le terrain en place est mélangé au moyen d'une tarière avec du coulis de ciment pour obtenir une paroi étanche de 35-40 cm de largeur. Cette paroi étanche n'a toutefois pas de fonction statique, si bien que les travaux d'excavation doivent garantir qu'une butée soit laissée à l'intérieur du périmètre confiné.

Fig. 5: Exécution de l'enceinte de confinement selon la technique «Mixed In Place».

B. Confinement hydraulique: Une enceinte de confinement, fichée dans la molasse sur un périmètre total de 200 m, a été réalisée

Le confinement hydraulique de la surface à assainir a été optimal, si bien qu'il n'y a eu aucune intrusion d'eau souterraine à partir de la nappe extérieure à l'enceinte. Les volumes de lixiviats avaient été évalués à un maximum de $400~\text{m}^3$, sur la base d'une estimation d'une couche saturée comprise entre 0.5~et~2~m d'épaisseur avec 10% de porosité. Au final, c'est un volume de $305~\text{m}^3$ de lixiviats, caractérisés par une moyenne de $0.06~\text{\mug/l}$ de B(a)P et $39~\text{\mug/l}$ de benzène, qui a été pris en charge par une entreprise spécialisée.

- Enceinte de confinement hydraulique, fichée dans la molasse sur tout le périmètre, réalisée selon la technique MIP (Fig. 5), en mélangeant au moyen d'une tarière le terrain en place avec du coulis de ciment pour obtenir une paroi étanche de 35-40 cm de largeur. Cette méthode a permis d'opérer la totalité des excavations sans venue d'eau, alors qu'elles étaient effectuées en grande partie sous le niveau des eaux souterraines.
- Projet d'immeuble réalisé immédiatement à la suite de l'assainissement et comprenant des appartements protégés au

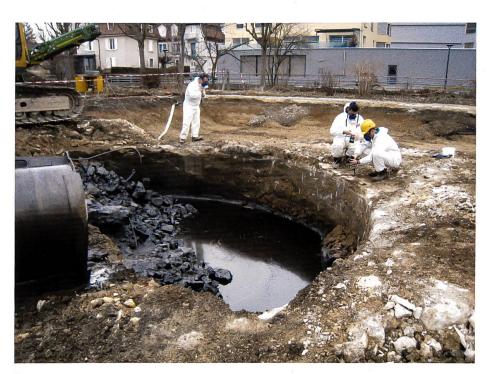
Fosse circulaire: Les documents et données historiques étant quasi-inexistants, des «surprises» ne pouvaient pas être exclues. Ainsi, le 23 février 2012, lors de l'excavation du centre du périmètre considéré comme zonesource, une fosse circulaire en béton de 7 à 8 m de diamètre et de 1.5 m de profondeur a été mise au jour (Fig. 6). Elle était remplie de matériaux de démolition et montrait à sa base un liquide noirâtre, visqueux, fortement pollué, lequel a été pompé et évacué via une entreprise spécialisée.

Fig. 6: Fosse circulaire découverte lors des terrassements.

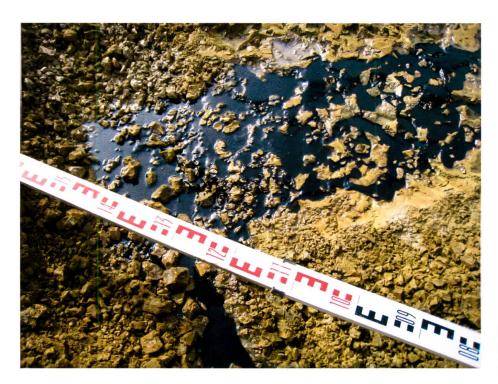
Produits en phase: des polluants en phase liquide lourde, noire, ont été recoupés en divers endroits à la base des alluvions, dans les creux du toit de la molasse marneuse. Ces

Fig. 7: Polluants en phase liquide lourde au toit de la molasse marneuse.

«flaques» spectaculaires ont fait l'objet de traitements spécifiques et décapage de plusieurs cm de molasse sous-jacente (Fig. 7).

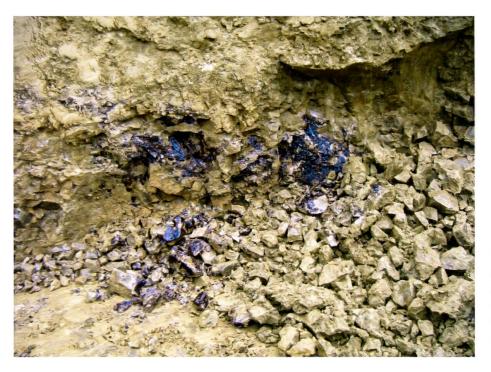
Infiltrations dans la molasse: le toit de la molasse a été systématiquement examiné par de petits sondages et globalement, il a montré une surface imperméable bien compacte, si bien qu'il n'y a pas d'imprégnation au-delà de quelques centimètres sous la surface. Toutefois, vers le sondage CAR09, une forte densité locale de microfractures a été observée dans la molasse, ce qui a permis l'infiltration de phases liquides lourdes et des traces de HAP ont été trouvées dans la molasse jusqu'à 80 cm de profondeur (Fig. 8).

Fig. 8: Traces de HAP vers 80 cm de profondeur liées à une micro-fracturation locale de la molasse marneuse (la hauteur de la photo correspond à environ 1 m).

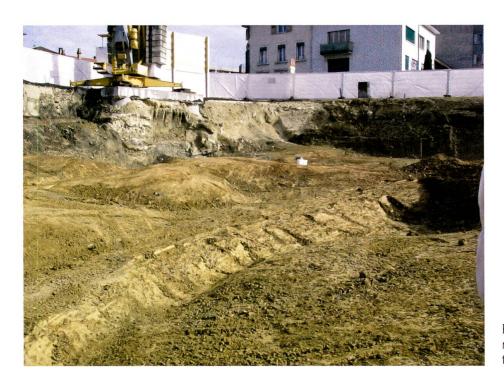
Contrôle de l'assainissement: au terme de l'excavation, le toit de la molasse présentait une surface ondulée, qui a été systématiquement échantillonnée et analysée (Tab. 3, Fig. 9). Tous les échantillons (composés à partir de 5 points de prélèvement) atteignant des teneurs en HAP (y compris en benzo(a)pyrène) satisfaisantes, la planie graveleuse de fondation de l'immeuble projeté a pu être immédiatement confectionnée.

Fig. 9: Surface du toit de la molasse marneuse au terme des excavations.
