Zeitschrift:	Swiss bulletin für angewandte Geologie = Swiss bulletin pour la géologie appliquée = Swiss bulletin per la geologia applicata = Swiss bulletin for applied geology
Herausgeber:	Schweizerische Vereinigung von Energie-Geowissenschaftern; Schweizerische Fachgruppe für Ingenieurgeologie
Band:	22 (2017)
Heft:	2
Artikel:	Données nouvelles sur les circulations karstiques du Jura valdo-neuchâtelois
Autor:	Parriaux, Aurèle-Jean
DOI:	https://doi.org/10.5169/seals-738127

Données nouvelles sur les circulations karstiques du Jura valdo-neuchâtelois

Aurèle-Jean Parriaux¹

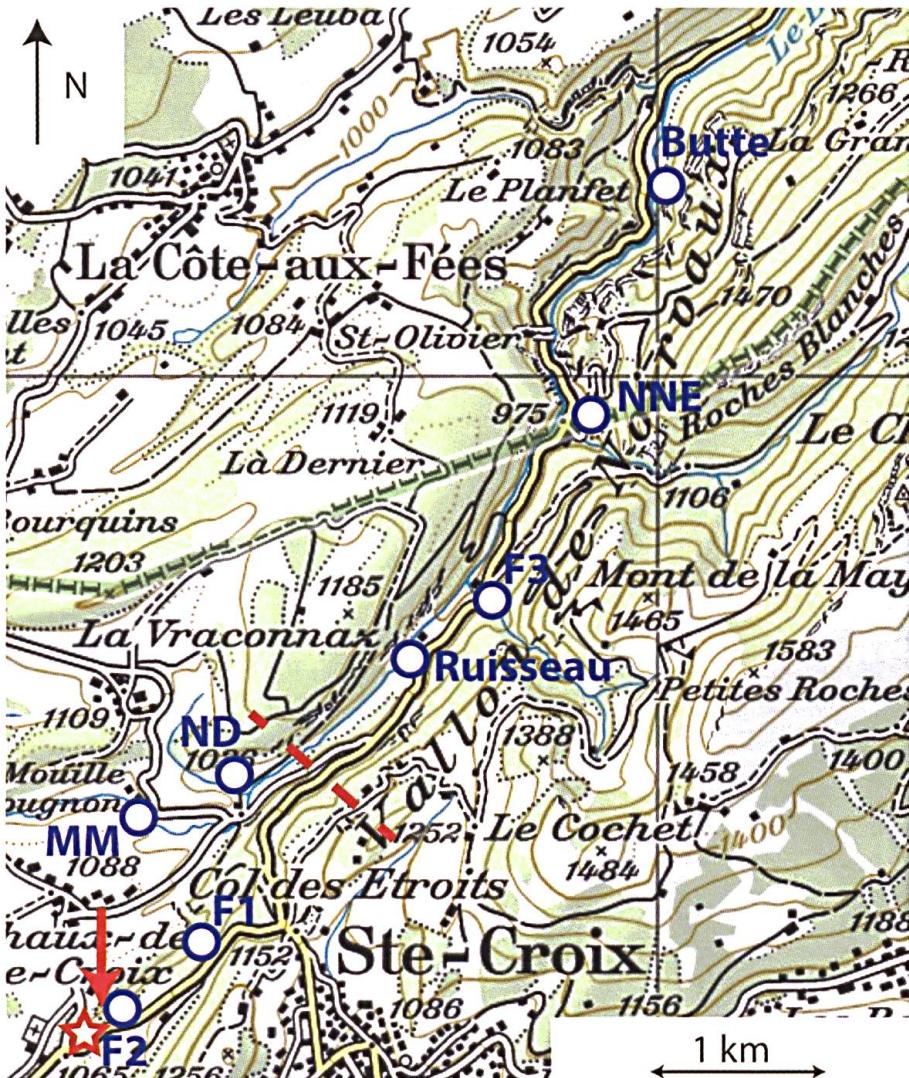
Fig. 1: Carte de situation. Etoile rouge: décharge. Flèche rouge: déversement des traceurs au pied de la décharge. Cercles bleus: points d'échantillonnage de l'essai de traçage (F1, F2 et F3: forages profonds, MM: Source de Mouille-Mougnon, ND: source Noirvaux dessus, NNE: source non captée Noirvaux-Neuchâtel, Butte: source de la Longeaigue du village de Butte. Traitillé rouge: profil géologique de la figure 2. Reproduit avec l'autorisation no JA110138 de Swisstopo.

La décharge de Combe-de-Ville appartient à la partie supérieure du bassin hydrologique du Ruisseau de Noirvaux, qui prend le nom de Butte dans le canton de Neuchâtel (Fig. 1).

Le ruisseau qui passe sous la décharge et qui reçoit des eaux polluées par celle-ci s'infiltra par une perte au travers d'une mince couche d'alluvions quelques centaines de mètres du pied de la décharge. Cette perte est totale mais uniquement à basses eaux. A hautes eaux, le ruisseau continue et rejoint le ruisseau de Noirvaux (Fig. 1).

L'étude de l'impact de la décharge sur les eaux souterraines a commencé par la réalisation de trois forages profonds, afin d'identifier la présence éventuelle d'un panache de pollution dans les calcaires du Valanginien (Fig. 1). Ces forages de plus de 100 m de profondeur ont été équipés de piézomètres pour pouvoir prendre des échantillons d'eau. Le

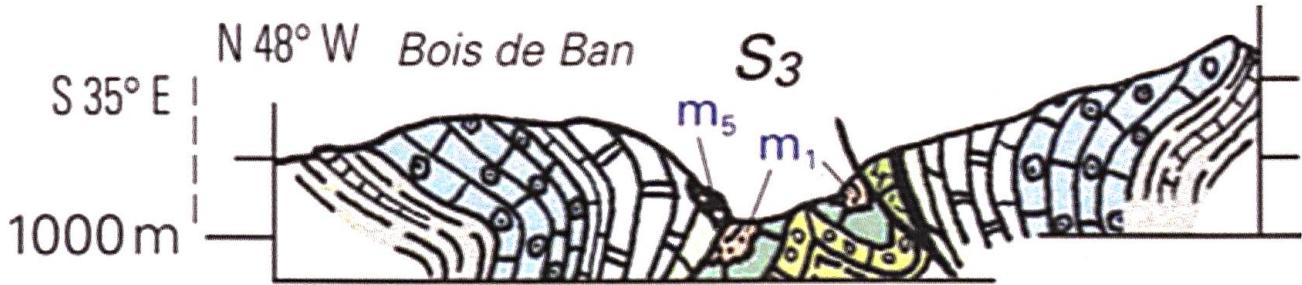
Fig. 2: Profil géologique en aval de la décharge. Situation du profil: voir figure 1. En gris, marnes de l'Argovien. En bleu, calcaires du Malm. En vert et olive, Crétacé. En rose, molasse. Extrait de la notice explicative de la feuille 1182 de l'Atlas géologique de la Suisse au 1:25'000, Rigassi 2011.

Le site se trouve dans un étroit synclinal pris entre l'anticlinal du Chasseron et celui de La Vraonne (Fig. 2). Ce synclinal se pince en direction du Val de Travers en raison du chevauchement par le premier anticlinal. La décharge repose sur des dépôts glaciaires locaux puis sur les calcaires et marnes du Crétacé inférieur.

Le vallon de Noirvaux présente quelques sources qui sortent essentiellement sur la rive droite, au voisinage du chevauchement (Fig. 2). L'une d'elles est captée par la Commune de Val-de-Travers en amont du village de Butte (source Butte ou de la Longeaigue).

Nous avons repris le modèle hydrogéologique invoqué jusqu'ici dans cette région: à cause des crêtes anticlinales marquées faisant culminer les marnes de l'Argovien, circulation selon l'axe du synclinal de Noirvaux depuis l'Auberson vers le Val-de-Travers (voir Fig. 2). Mais la source de Butte, qui se trouve au débouché de cette ligne de circu-

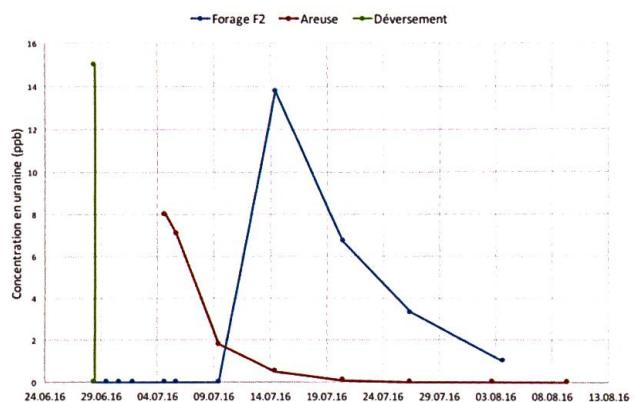
Fig. 3: graphique des arrivées d'uranine dans la source de l'Areuse et dans le forage F2.

en vert fluorescent. Il s'agissait bien d'uranine à une dose d'environ 10 ppb. Dès ce jour, l'Areuse a été incluse dans le réseau d'observation. Le calcul de restitution a montré que ce sont environ 4.7 kg d'uranine qui sont sortis à l'Areuse, soit un taux de restitution de 47%, sans compter le traceur détecté dans les forages F1 et F2 (Fig. 3).

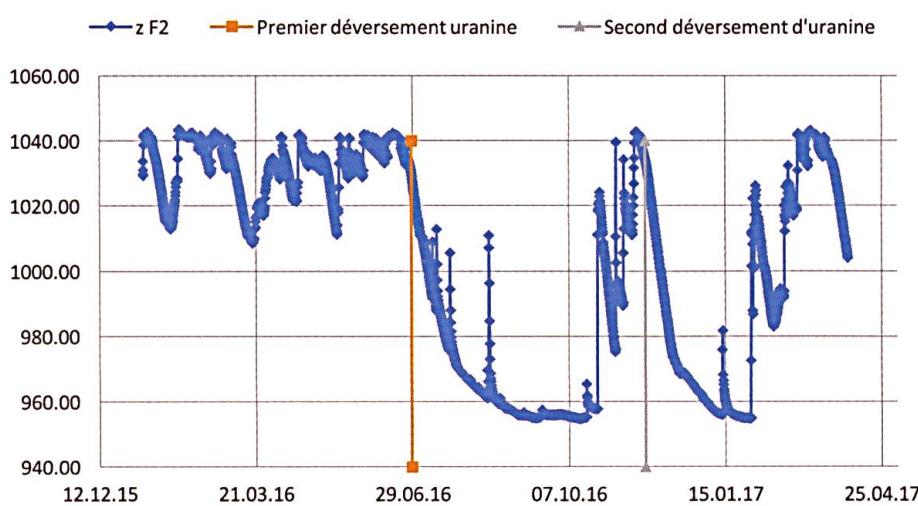
Cote de la nappe dans le forage F2

Fig. 6: Enregistrement du niveau de l'eau dans la nappe du Valanginien au forage F2 au moment du déversement des traceurs.

Etudions comment cette nouvelle liaison est possible étant donné la structure tectonique de cette région. Entre le site de la décharge et la source de l'Areuse, il y a deux barrières hydrogéologiques anticlinales: les anticlinaux de la Vraconne et de la Montagne de Butte. La figure 6 montre que le niveau piézométrique lors des déversements de traceurs était aux environs de 1027 msm.
