Artikel: Präventive Überwachungs- und Sicherungsmassnahmen der SBB in

einer Felspartie oberhalb der Gotthard Hauptlinie nördlich von

Bellinzona

Swiss Bull. angew. Geol. Vol. 23/1, 2018 S. 91-98

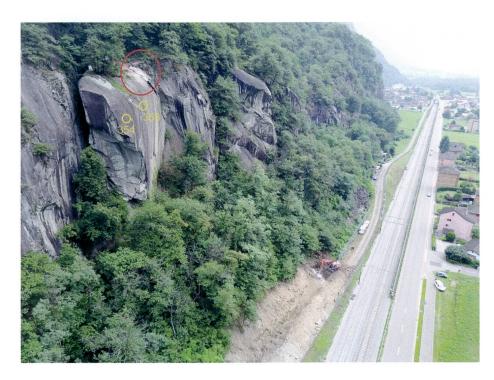
Fig. 2: Foto aus der Luft in Richtung S mit dem Felsband und der SBB-Linie (rechts). Das massige, labile Felskompartiment (links) von rund 20'- 30'000 m3 mit den instabilen Felsplatten im Kopfbereich (roter Kreis) ist im Norden durch eine weit offene Kluft vom stabilen Felsverband abgetrennt. Vorne am grossen Felspaket sind die beiden Messpunkte Nr. 353 und Nr. 354 für die tachymetrische Felsüberwachung montiert (gelbe Kreise). Das Foto wurde während den Vorbereitungsarbeiten zur Sprengung gemacht.

(Fig. 3). Der massige Felskomplex selbst hat sich bergseits durch eine lokal weit offene Kluft vom stabilen Felsverband abgelöst; er umfasst ein Volumen von rund 20'000 bis 30'000 m³ (Fig. 2).

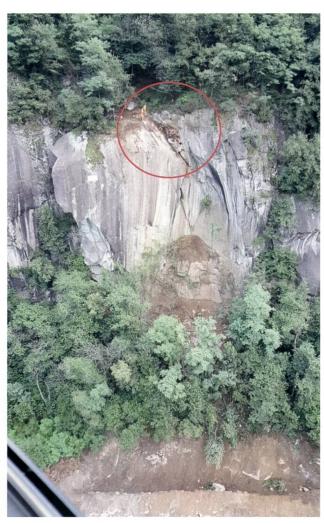
Fig. 9: Blick aus der Luft auf die Sprengstelle (roter Kreis), die Sturzbahn und den provisorischen Schutzdamm. Im Schutzdamm liegen einzelne grössere Sturzblöcke.

Die Sprengung verlief erfolgreich. Das abgetragene Felsmaterial blieb vorwiegend im Transitbereich liegen oder wurde vom Damm zurückgehalten. Nur ganz vereinzelte Splitter gelangten über den Damm hinaus. Nach der Sprengung wurde eine eingehende Felsreinigung durchgeführt (Fig. 8 und 9). Die SBB-Line konnte ohne Einschränkungen für den Zugsverkehr rund 30 Minuten nach der Sprengung wieder freigegeben werden.
