# Präventive Überwachungs- und Sicherungsmassnahmen der SBB in einer Felspartie oberhalb der Gotthard Hauptlinie nördlich von Bellinzona

Ueli Gruner<sup>1</sup>, Marc Hauser<sup>2</sup>

**Stichworte:** Felssturz, Naturrisiken, Früherkennung, Prävention, Sprengung, SBB

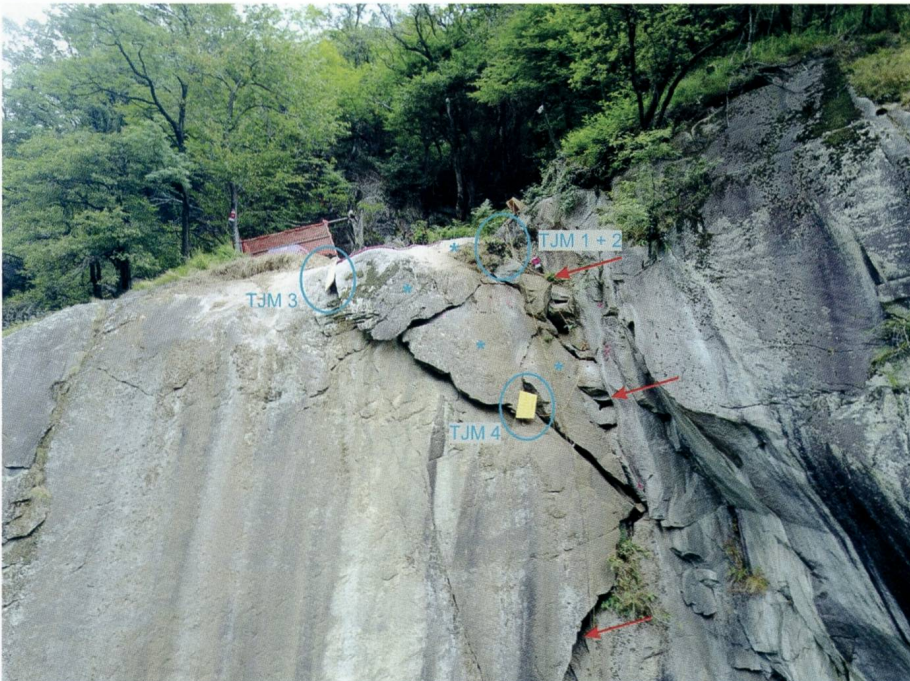
Fig. 3: Detailaufnahme der instabilen Felsplatten (nach Entfernung der Lockergesteinsüberdeckung): Die roten Pfeile zeigen die Lage der offenen Hauptkluft im Süden des grossen massigen Felskompartimentes (links). Die blauen Kreise weisen auf die Lage und Nummern der Telejointmeter (TJM) hin. Mit den Sternen sind die vier wichtigsten instabilen Felsplatten bezeichnet.

erwähnten kleineren Gneisplatten, welche im Kopfbereich des Kompartimentes steil aufgestapelt sind (Fig. 3). Diese Platten waren vom Gebirgsverband losgelöst und lagen auf einer z.T. über 60° steilen Auflagefläche. Der Rückhalt der Platten erfolgt mittels Reibung auf dem unterliegenden Gneis und mittels einer

Verkeilung der Blöcke unter sich. Die Untersuchungen vor Ort ergaben, dass es sich dabei um vier grössere Felsplatten mit je einem Volumen zwischen 10 und 50 m<sup>3</sup> sowie um mehrere kleinere, ca. einen Kubikmeter grosse Felsblöcke handelte (Fig. 3). Das Gesamtvolumen der instabilen Felsmasse wurde auf rund 120 m<sup>3</sup> geschätzt.

Die Messdaten sowie die Beurteilung durch den Geologen veranlasste die SBB, im Dezember 2016 zusätzlich vier automatische Telejointmeter (TJM) zu installieren. Mit diesen TJM wollte man besser aufgelöste und differenziertere Messdaten über die Bewegungen an den einzelnen Platten erfassen (Lage vgl. Fig. 3). Die beiden TJM 1 und 2 sollten dabei die differenziellen Bewegungen der zuoberst aufliegenden Felsplatte gegenüber dem stabilen Felsverband messen (Fig. 6). Die beiden TJM 3 und 4 wurden an unterliegenden Platten angebracht. Diese sollten relative Bewegungen der Platten in Bezug auf den darunter liegenden Gebirgskörper erfassen. Mit dem TJM 4 wurde zum Beispiel die relative Bewegung zwischen Felsplatte und Felsuntergrund über eine Wegverkürzung gemessen (Kompression). Ein weiteres Ziel der verfeinerten Instrumen-

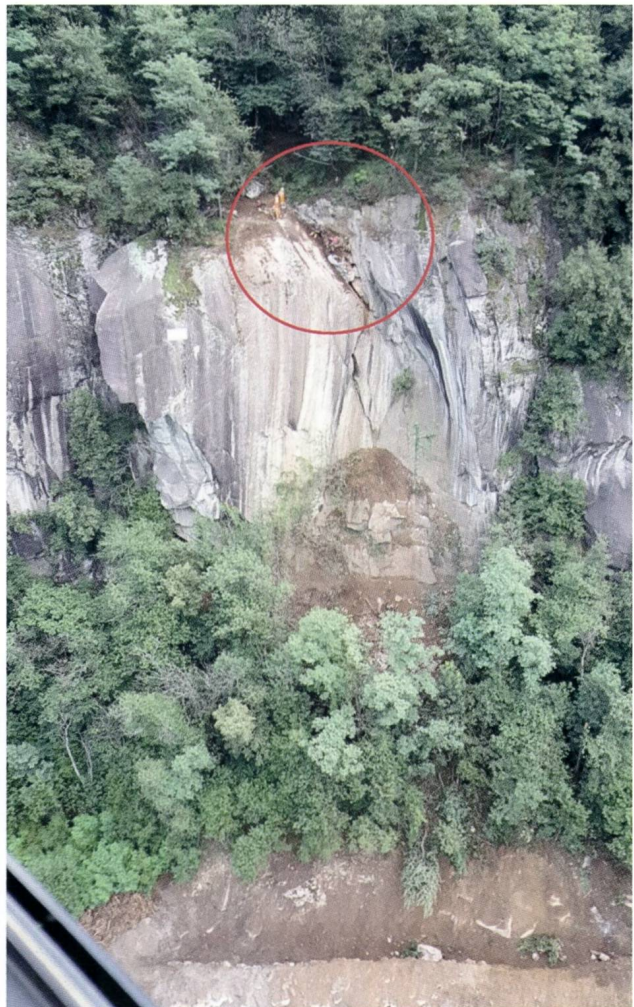
Fig. 9: Blick aus der Luft auf die Sprengstelle (roter Kreis), die Sturzbahn und den provisorischen Schutzdamm. Im Schutzdamm liegen einzelne grössere Sturzblöcke.

Die Sprengung verlief erfolgreich. Das abgetragene Felsmaterial blieb vorwiegend im Transitbereich liegen oder wurde vom Damm zurückgehalten. Nur ganz vereinzelte Splitter gelangten über den Damm hinaus. Nach der Sprengung wurde eine eingehende Felsreinigung durchgeführt (Fig. 8 und 9). Die SBB-Linie konnte ohne Einschränkungen für den Zugverkehr rund 30 Minuten nach der Sprengung wieder freigegeben werden.
