**Artikel:** Baugrundrisiken in schwierigem Untergrund mit geophysikalischen

Swiss Bull. angew. Geol. Vol. 24/2, 2019 S. 75-84

# Baugrundrisiken in schwierigem Untergrund mit geophysikalischen Methoden erkennen und entschärfen – am Beispiel des Neubaus der ARA Furnatsch in S-chanf. GR

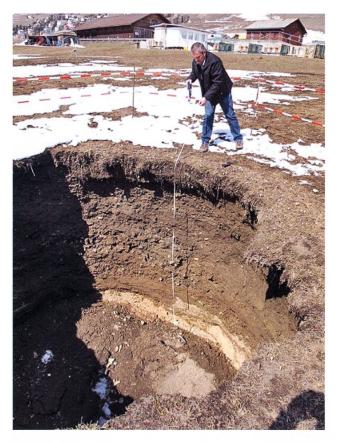
Fig. 3: Geländeeinbruch im Gebiet Champagnas, Zuoz (Bild Th. Rüegg, 16.04.2012).

Ein Beleg dafür, dass die Rauhwackenzüge lokal auch unter den Lockergesteinsfüllungen des Talbodens auftreten und eine Gefährdung für Menschen und Anlagen darstellen können, zeigte im April 2010 ein Ereignis im Talboden zwischen Zuoz und S-chanf. Über Nacht ereignete sich im Gebiet *Champagnas* wenig unterhalb der alten Kantonsstrasse und unweit der Loipe des Engadin Skimarathon ein plötzlicher Geländeeinbruch von mehreren Metern Tiefe (Fig. 3). Das Ereignis ist auf das Kollabieren eines durch Gipskarst entstandenen Hohlraumes in unbekannter Tiefe zurückzuführen.

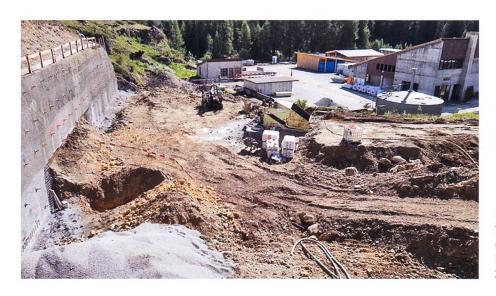
Fig. 4: Lage des freigelegten Karsthohlraumes an der hangseitigen Baugrubenwand (Bild Th. Rüegg, 31.07.2017).

Ende Juli 2017 wurde in der Rauhwacke am Fuss der hangseitigen (nordwestlichen) Baugrubenwand ein spaltenförmiger Karsthohlraum angeschnitten.

Mit dem weiteren Baufortschritt wurde festgestellt, dass es sich beim freigelegten Teil um einen Seitenast eines grösseren zusammenhängenden Systems von Hohlräumen handelte. Anfang August 2017 wurde in der Baugrubensohle eine Karsthöhle mit einem sichtbaren Rauminhalt von weit über 1000 Kubikmetern freigelegt, welche sich nur wenige Meter unterhalb der Baugrubensohle rund 10 Meter unter das zukünftige Gebäude und mindestens 20 m unter die hangseitige Baugrubenwand erstreckte (Fig. 4 und 5).

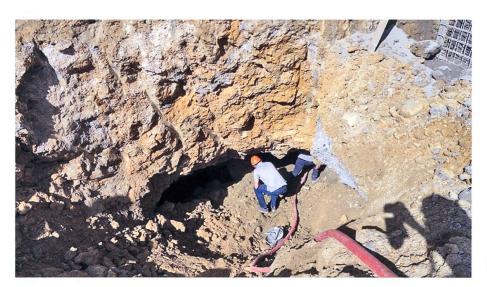
Fig. 5: Freigelegter Zugang zum Karsthohlraum (Bild Th. Rüegg, 04.08.2017).

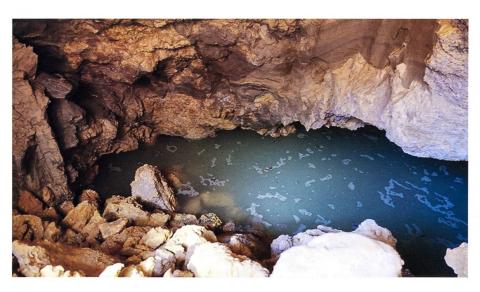
Fig. 6: Im Inneren des Karsthohlraumes (Bild Th. Rüegg, 04.08.2017).

Die obersten 3 Meter dieses Hohlraumes waren mit Luft, der untere Teil mit Wasser von unbekannter Tiefe gefüllt (Fig. 6). Das verbleibende wenige Meter mächtige Dach der Karsthöhle bestand aus stark verwitterter und entfestigter Rauhwacke.

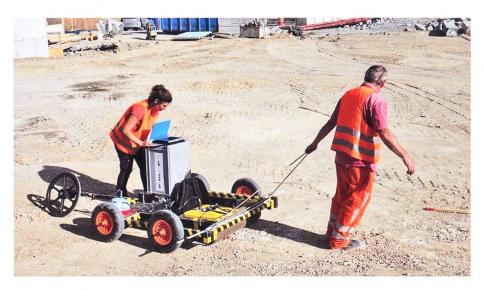
Fig. 8: Das Georadar-Equipment in Aktion (Bild Th. Rüegg, 15.08.2017).

Die Messapparatur besteht im Wesentlichen aus einer Sende- und einer Empfangsantenne und einem Feldcomputer. Über ein präzises Wegmessrad werden jeweils gleichabständige Messungen ausgelöst. Beide Antennen sind mobil und werden für die Messung über den zu untersuchenden Untergrund bewegt (Fig. 7 und 8). Von der Sendeantenne wird ein Radarimpuls in den Boden abgestrahlt. Dieser Impuls wird von im Boden vorhandenen Grenzflächen (Leitfähigkeitsunterschied zwischen Schichten) reflektiert und das Echo von der Empfangsantenne als sogenannte Spur aufgezeichnet (Fig. 7). Die Laufzeit zwischen Senden und Empfangen des Impulses wird in die entsprechende Tiefenlage des Reflektors umgerechnet.

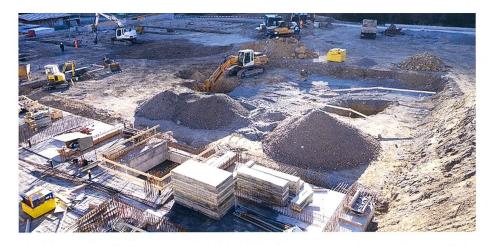
Fig. 12: Freigelegte Karsthohlräume in der zweiten Untersuchungsetappe. Davor der angelieferte Kiessand zur Verfüllung und Verdichtung (Bild Th. Rüegg, 03.11.2017).

In allen vier Untersuchungsetappen liessen einige der Reflexionssignale mit hoher Wahrscheinlichkeit auf weitere Karsthöhlen schliessen. Tatsächlich wurden diese in der Folge auch festgestellt. An den Verdachtsstellen wurden im direkten Anschluss an die Messungen Nachgrabungen mit einem Bagger angeordnet. Die zum Teil beachtlichen Dimensionen der freigelegten Karsthohlräume zeigen die Figuren 12 und 13. Sämtliche freigelegten Hohlräume wurden mit Felsblöcken, Kiessand und Beton verfüllt. Insgesamt mussten über 3000 m³ Füllmaterialien aufgewendet werden.
